Tilsynsrapport til offentliggørelse

Tilsynsrapport vedr. Støvsøen, Tippen og NGA1, NGA2 og NGA3

| Virksomhedens navn | Aalborg Portland A/S |

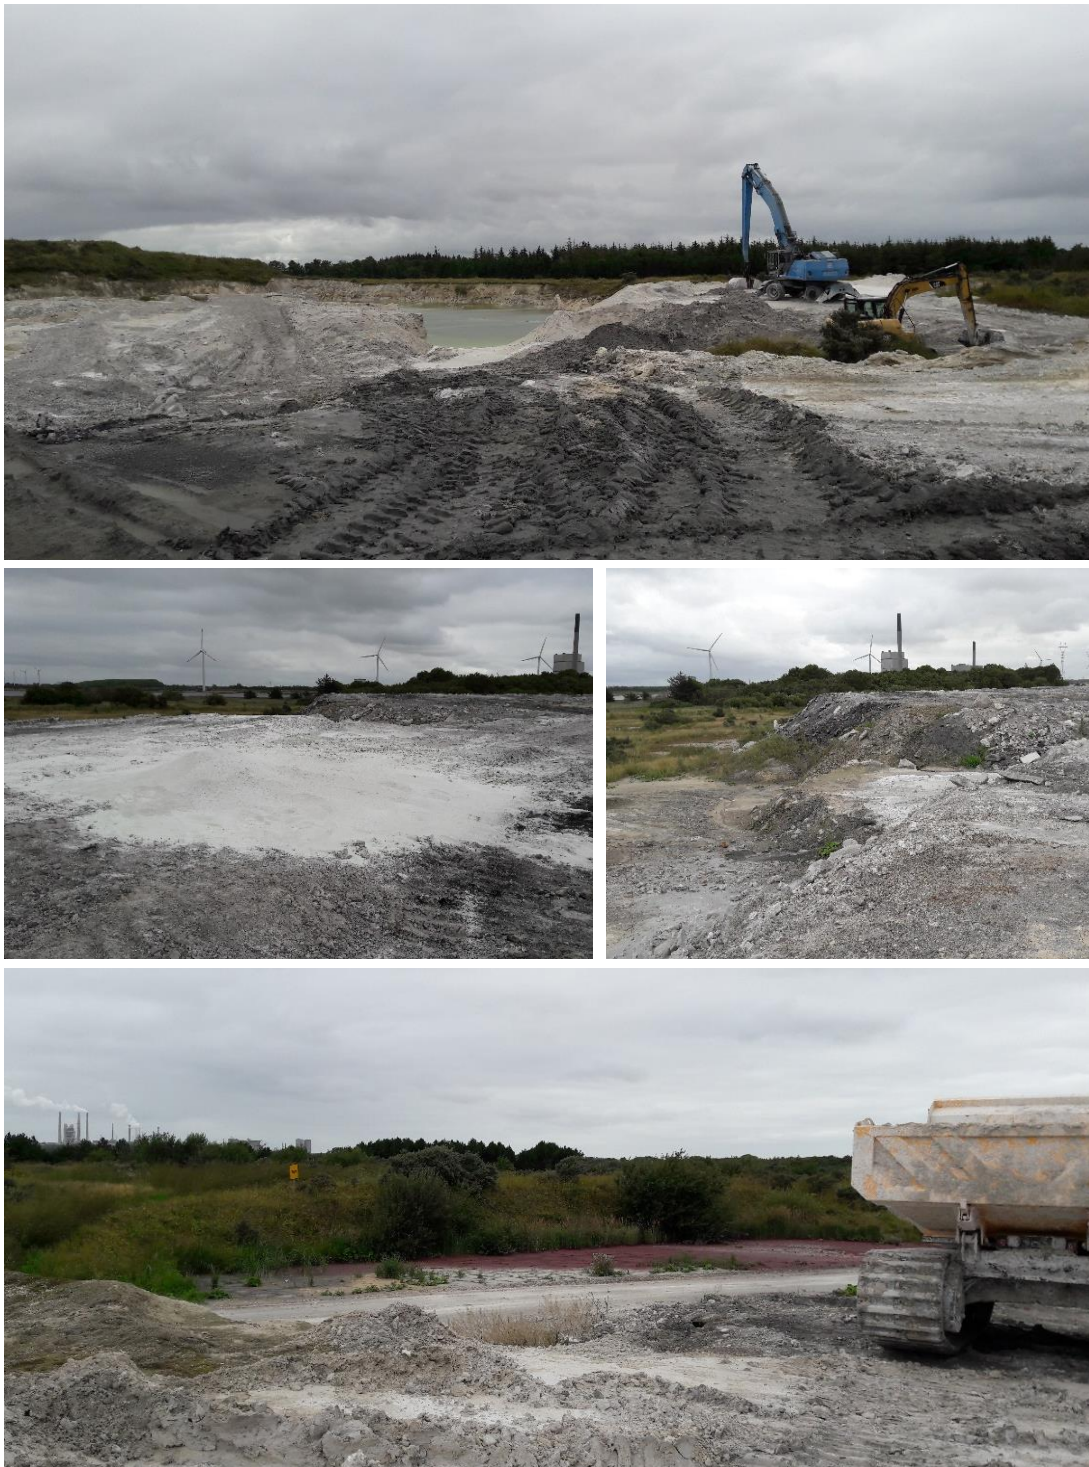
Hvid cement: I området for deponering af råmel og uforbrændte klinker blev der observeret en bunke med hvidt støv (figur 3, midterst tv). Miljøstyrelsen spurgte ind til, om støvet kunne være hvidt filterstøv (HMF), der skal deponeres i området til filterstøv (gul markering på kortet på figur 2). Aalborg Portlands driftsansvarlige for deponiet, foretog en vurdering af støvet på stedet og konstaterede, at støvet udgjorde hvid cement (som er mere levende end filterstøv). Han fortalte, at der formentlig er blevet spildt noget hvid cement på havnen, som efterfølgende er blevet støvsuget op og deponeret pga. af indholdet af urenheder.

Rødfarvet jord: I området mellem tilkørselsvejen og området for deponering af slam bemærkede Miljøstyrelsen, at jorden var rødfarvet. Aalborg Portlands driftsansvarlige for deponiet forklarede, at farven skyldtes slam. En lastbil med slam havde i regnvejr haft problemer med at bakke op ad rampen til området for deponering af slam (grøn markering på kortet i figur 2) og endte derfor med at spule slammet ud lige ved siden af rampen. Aalborg Portlands miljøgodkendelser indeholder ikke krav om, hvor de forskellige fraktioner skal deponeres, da miljøpåvirkningen fra deponiet vurderes samlet. Dog er det i virksomhedens egen interesse, at de forskellige affaldstyper deponeres i særskilte områder, så fremtidige muligheder for genanvendelse ikke forhindres.

Figur 3. Øverst: Toppen af deponeringsanlægget Støvsøen set mod øst. Midterst tv: Hvid cement i område for råmel og uforbrændte klinker. Midterst th: kant af deponi mod nordvest. Nederst: Spor efter slam (rødfarvning) ved køreområde.

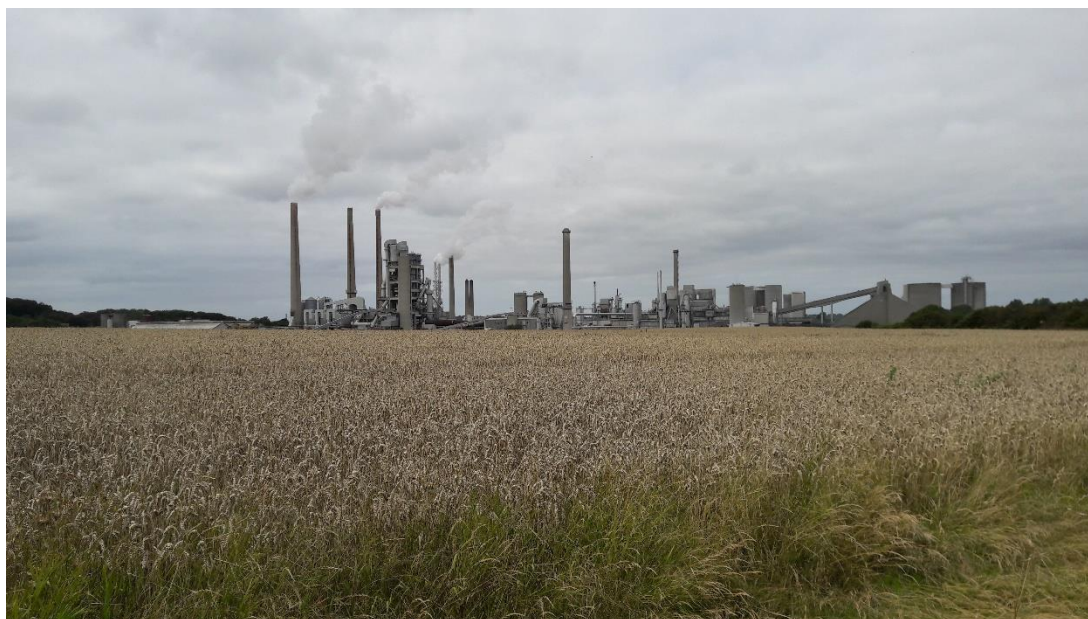
Figur 4. Toppen af det nedlukkede deponeringsanlæg Tippen set mod vest.

Nedlukket deponi: Deponeringsanlægget Tippen er nedlukket. På tilsynet kunne det ses, at området henligger som kornmark. De omkringliggende adgangsveje var velholdte og sikrede adgang til området. Deponiet ligger i landzone, og er ikke omfattet af en lokalplan og anvendes i dag som landbrugsområde i henhold til vilkår i den oprindelige godkendelse af deponeringsanlægget.

Sætningsskade: I forbindelse med årsrapporten har Aalborg Portland beskrevet en sætningsskade/revne, som blev konstateret i 2017. I årsrapporten for 2018 er revnen beskrevet som uændret. På tilsynet gjorde Miljøstyrelsen opmærksom på følgende vilkår fra revurderingsafgørelsen for Tippen af 10. marts 2017:

Det blev aftalt, at Aalborg Portland vil udbedre sætningsskaden efter høst af marken. Miljøstyrelsen anmoder Aalborg Portland om at fremsende fotodokumentation for, at udbedringen er foretaget.

2. I henhold til vilkår E3 i revurderingsafgørelsen for Tippen af 10. marts 2017, skal den konstaterede sætningsskade udbedres med uforurenede jord eller anden godkendt afdækningsmateriale. Sætningsskaden skal udbedres efter høst, og der skal fremsendes dokumentation i form af foto til Miljøstyrelsen inden den 15. november 2019.
3. Aalborg Portland skal fremsende en supplerende vurdering af placeringen af nye monitoringsboringer i henhold til vilkår B1 inden den 15. november 2019.

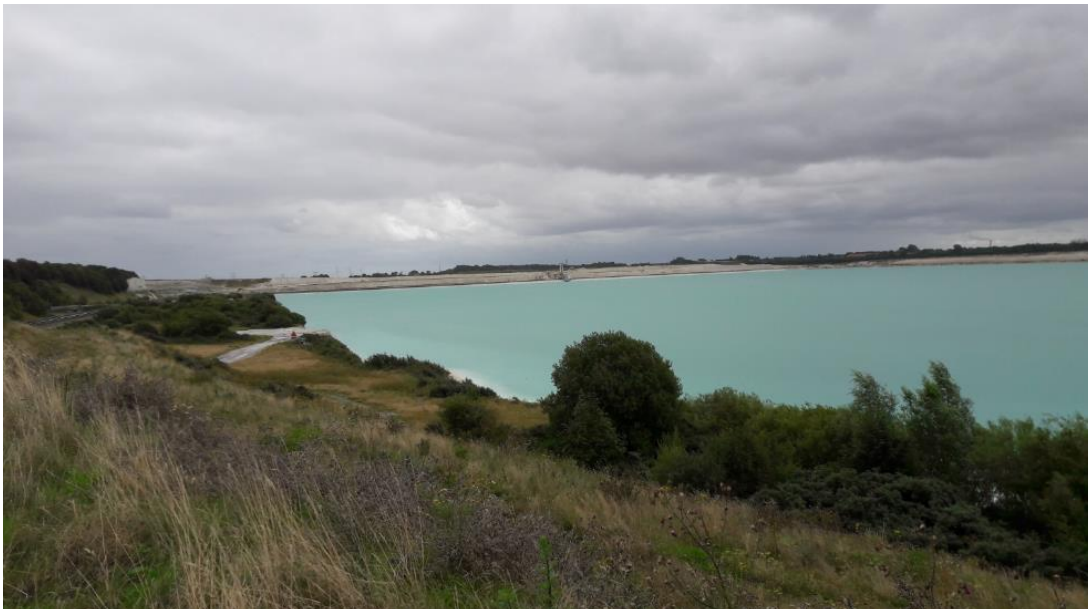
Opfyldningen af NGA1 er færdig og anlægget er slutfærdiget. Aalborg Portland har fremsendt dokumentation i form af billeder og opmåling af terrænkoter. Ved tilsynet fremstår NGA1 med bevoksning af græsser. Der er ikke fremsendt dokumentation for den tilførte jords renhed og mængde.

Figur 5. Slutfærdigingen på NGA1 med sigte mod gravefront. Bevoksning ses forrest i billedet.

4. Aalborg Portland skal fremsende oplysninger om, hvilken jord der er tilført, i forbindelse med slutafdækningen på NGA1. Oplysningerne skal indeholde dokumentation for jordens renhed og om hvor stor en mængde jord der er tilført, og fremsendes til MST inden den 15. november 2019.

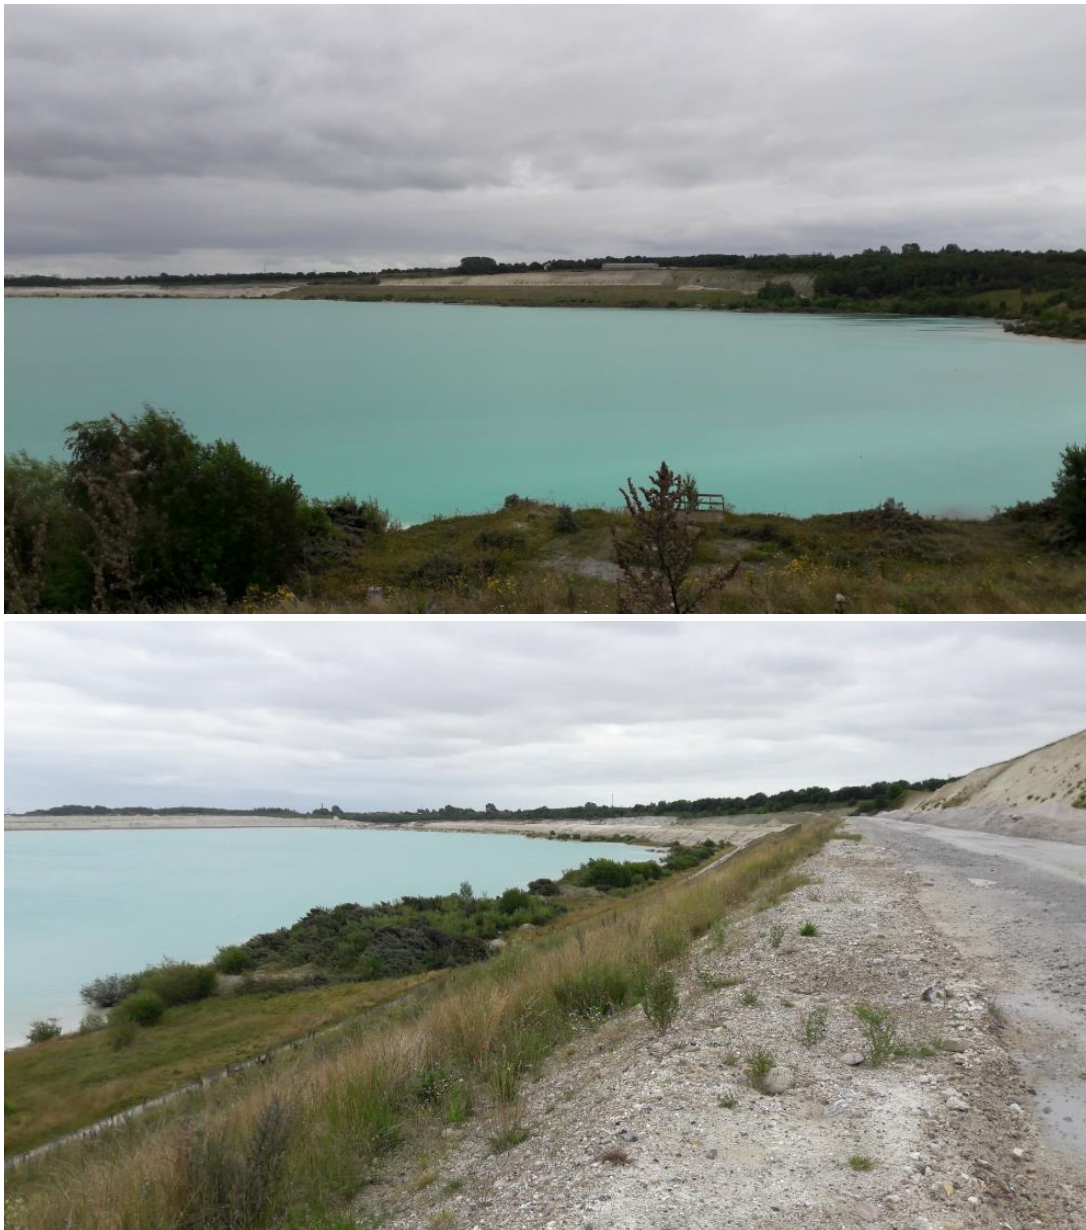
Opfyldningen af NGA2 er færdig, men anlægget er ikke slutfærdiget. Den endelige slutfærdigelse vil først ske på NGA2, når asfalteret, som benyttes til transportvej til NGA3I, ikke længere skal benyttes.

Figur 6. Øverst: Sigte mod NGA2 modsat søen med grøn græsbevoksning. Over etappen ses en stejl skrænt, som er gravefronten, hvor der ikke er udlagt materiale. Til venstre i billedet ses NGA3I, hvor opfyldningen er i gang. Nederst: NGA2 med asfaltvejen i højre side af billedet.

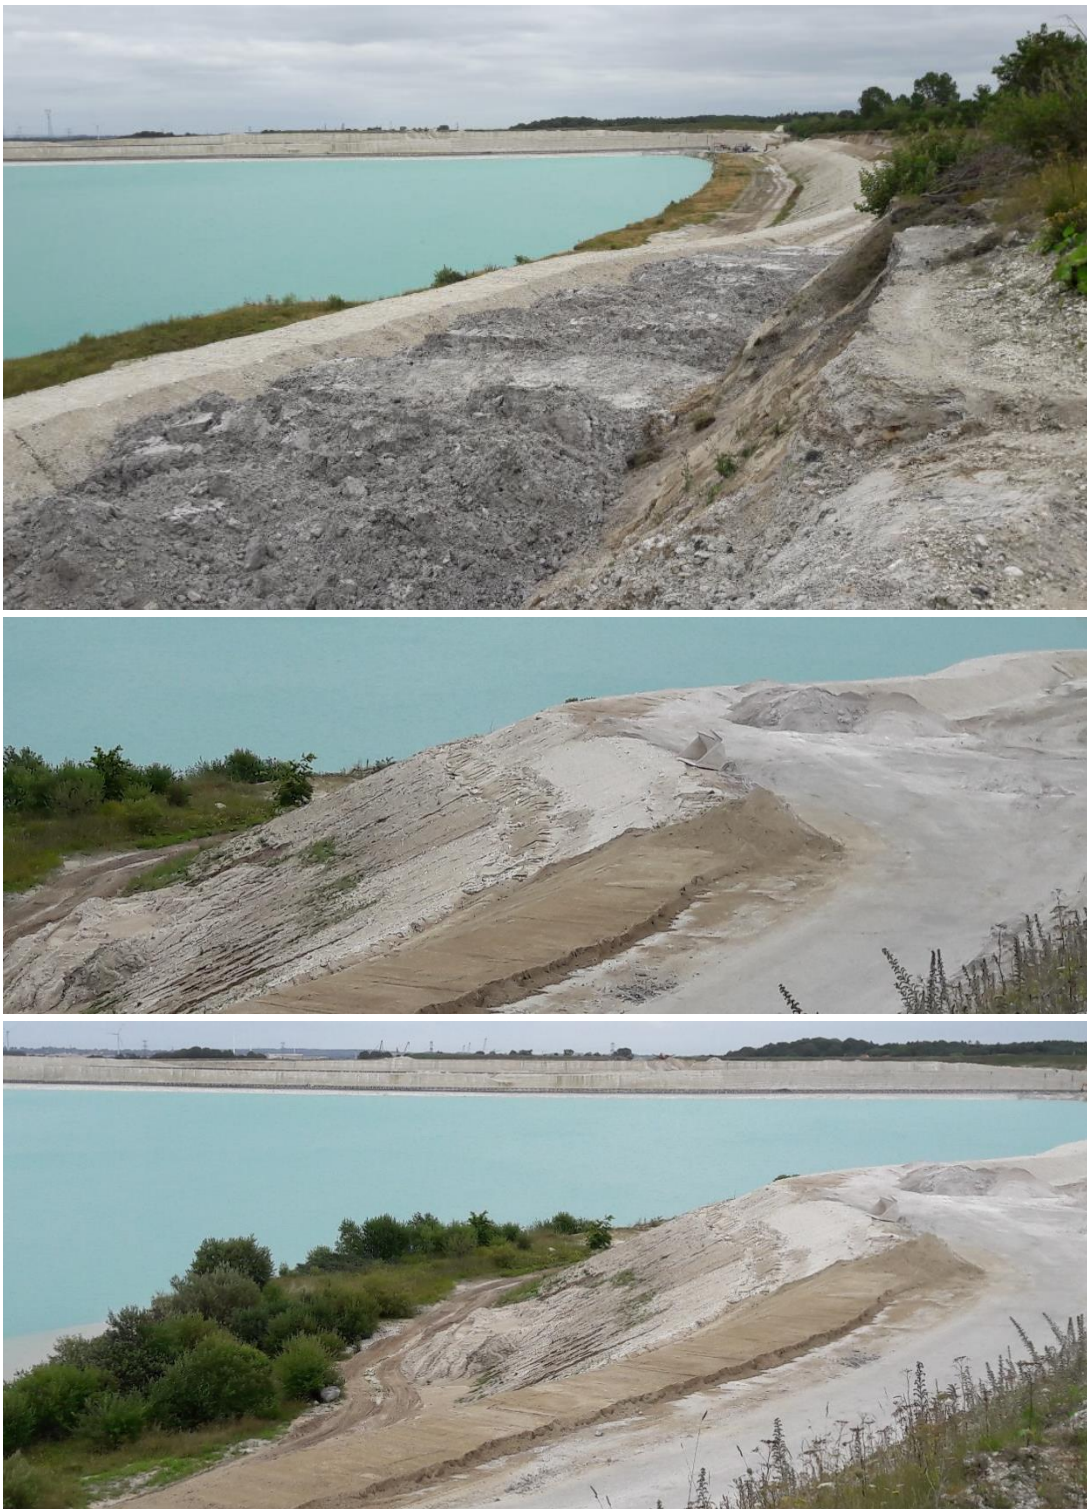
Jordskred: Der er i miljøgodkendelsen vilkår om at NGA3 skal afdækkes med en bentonitmembran og slutafdækkes med næringsfattig jord. På tilsynet oplyste Aalborg Portland, at der er problemer med at få råjorden til at blive på membranen (se figur 7, nederst). Aalborg Portland vil tage forholdet op med Aalborg Kommune og Region Nordjylland, som sammen står for tilsynet med efterbehandlingsplanen for området og den natur som ønskes skabt.

Figur 7. Øverst: Opfyldningen med microfiller på NGA3I. Yderst ses jordvolden og inderst ses opfyldt. Midterst: Afdækningen på NGA3I sker løbende. Fyldet dækkes af en lermembran, som dækkes med råjord. Nederst: Jordskred.

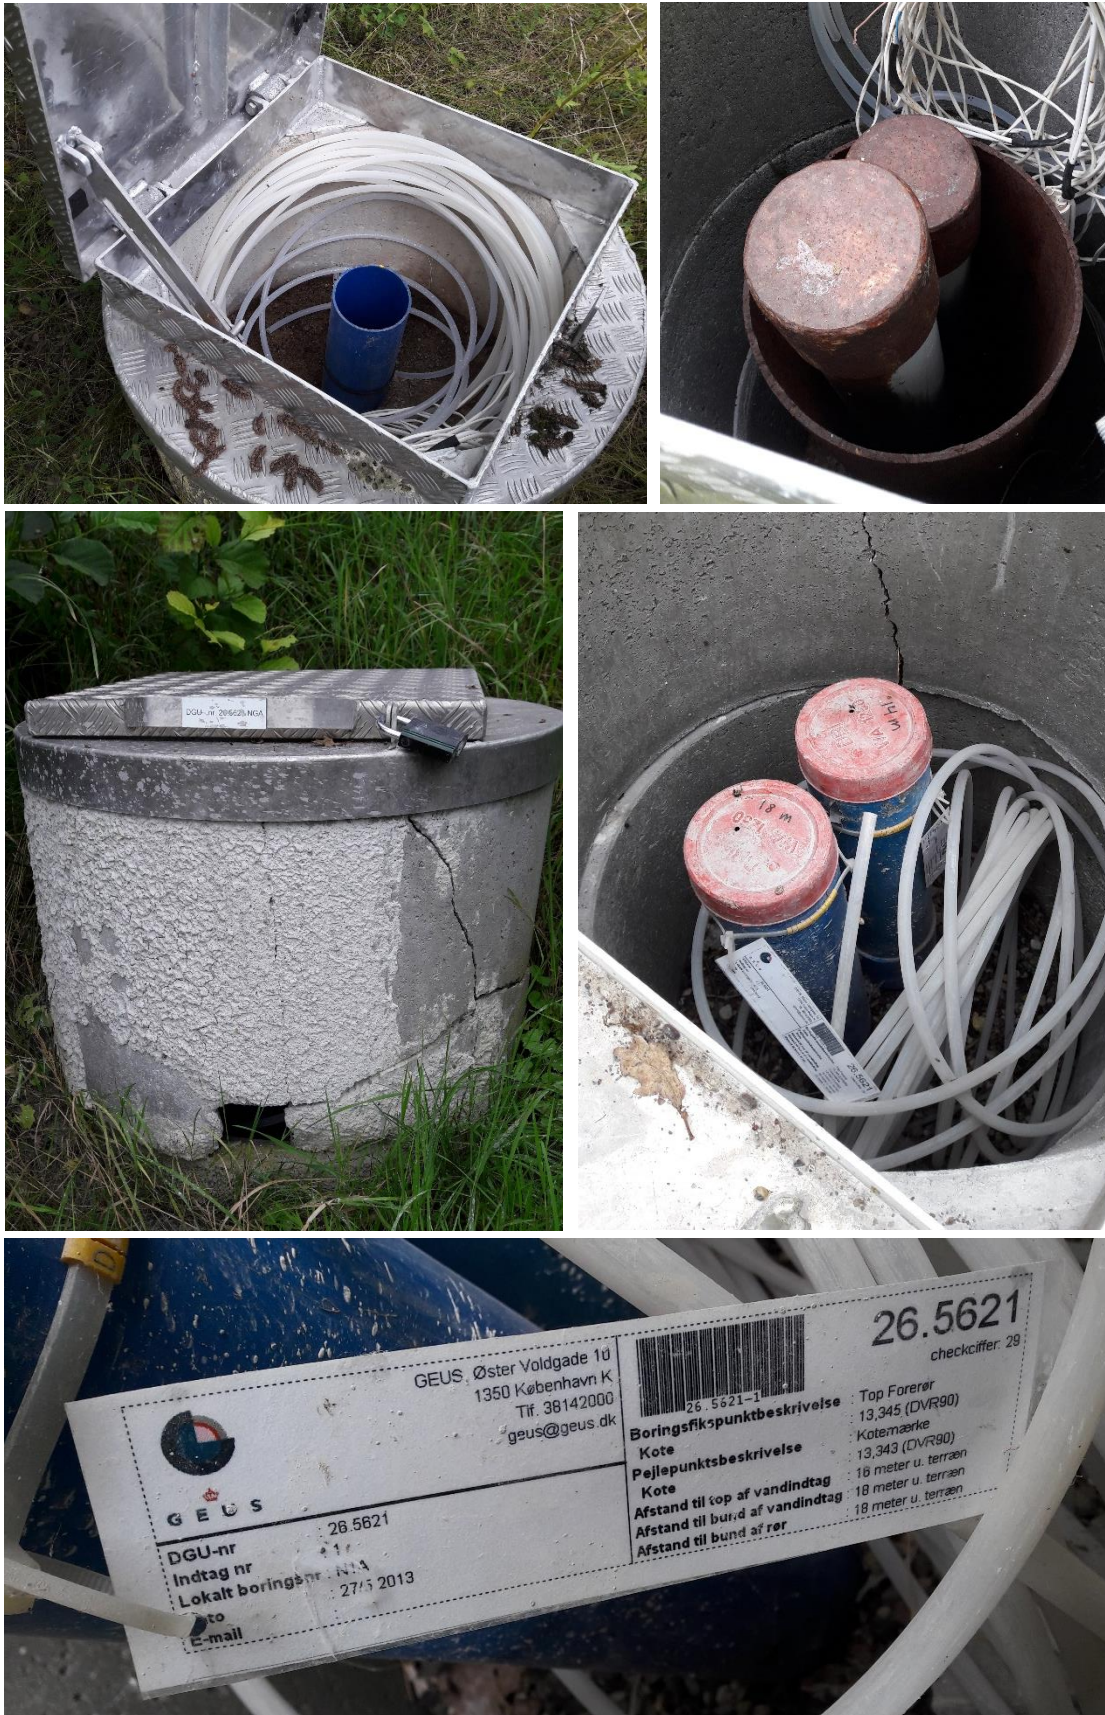
Figur 8. Øverst tv: DGU26.4897, brøndring og forerør. Øverst th: DGU26.4011, forerør. Midterst tv: DGU26.5621, brøndring. Midterst th: DGU26.5621, forerør. Nederst: Skilt påsat DGU26.5621.

Miljøstyrelsen har ført stikprøvekontrol med overvågningsboringer. Boringerne er etableret i 2013, og fremstår alle med brøndring og aflåst overdækning af stål. Flere boringer mangler vandtætte propper på forerør og påsatte skilte med boringsinformationer.

Det blev aftalt, at Aalborg Portland i forbindelse med næste prøvetagningsrunde i september/oktober vil forsyne forerør med vandtætte propper i fald de mangler, samt sikre, at hver enkelt boring er forsynet med et skilt med boringsinformationer som DGU.nr., pejlefikspunkt og koordinater. Miljøstyrelsen anmoder Aalborg Portland om at fremsende fotodokumentation for boringernes beskaffenhed ved fotos af hhv. brøndring med låg, forerør med vandtæt prop samt af det påsatte skilt (jf. billederne af DGU26.5621 i figur 8). På baggrund heraf vil Miljøstyrelsen udarbejde et boringsnotat, som vil blive sendt til Aalborg Kommune til orientering, da det er kommunen, der står for håndhævelsen af reglerne i brøndborerbekendtgørelsen.

5. Virksomhedens monitoringsboringer skal leve op til gældende krav som fremgår af Brøndborerbekendtgørelsen. Miljøstyrelsen gør opmærksom på, at det er kommunen, som skal sikre at reglerne i bekendtgørelsen bliver overholdt. Miljøstyrelsen vil derfor sende oplysninger vedr. monitoringsboringerne til Aalborg Kommune.
6. Miljøstyrelsen anmoder Aalborg Portland om inden den 15. november 2019 at fremsende fotodokumentation for, at monitoringsboringerne forerør er forsynet med vandtætte propper, og at hver enkelt boring er forsynet med et skilt med boringsinformationer som DGU.nr., pejlefikspunkt og koordinater.
