Tilsynsrapport til offentliggørelse

Virksomhedens navn	Deponiselskabet Bobøl I/S
Virksomhedens adresse	Bobølmarkvej 8, 6683 Føvling
CVR nummer	26963486
Virksomhedstype	5.4 Deponeringsanlæg >10 t/dag eller kap. >25.000 t
Tidspunkt for tilsynet	13. juni 2024, kl 13-15
Baggrunden for tilsynet	Basistilsyn
Varsling af tilsynet	Varslet med brev den 4. juni 2024
Deltagere fra virksomheden	Michael Juul Jensen Dinna Cherie Damm
Øvrige deltagere	-
Tilsynet udført af	Jonathan Holst Viskum Madsen Marianne Bager
Tilsynet omfattede	<ul style="list-style-type: none">Gennemgang af virksomhedens arealerTilsyn med gasmotorBesigtigelse af boringer, spildevandssystem og overfladevand
Materiale udleveret	-

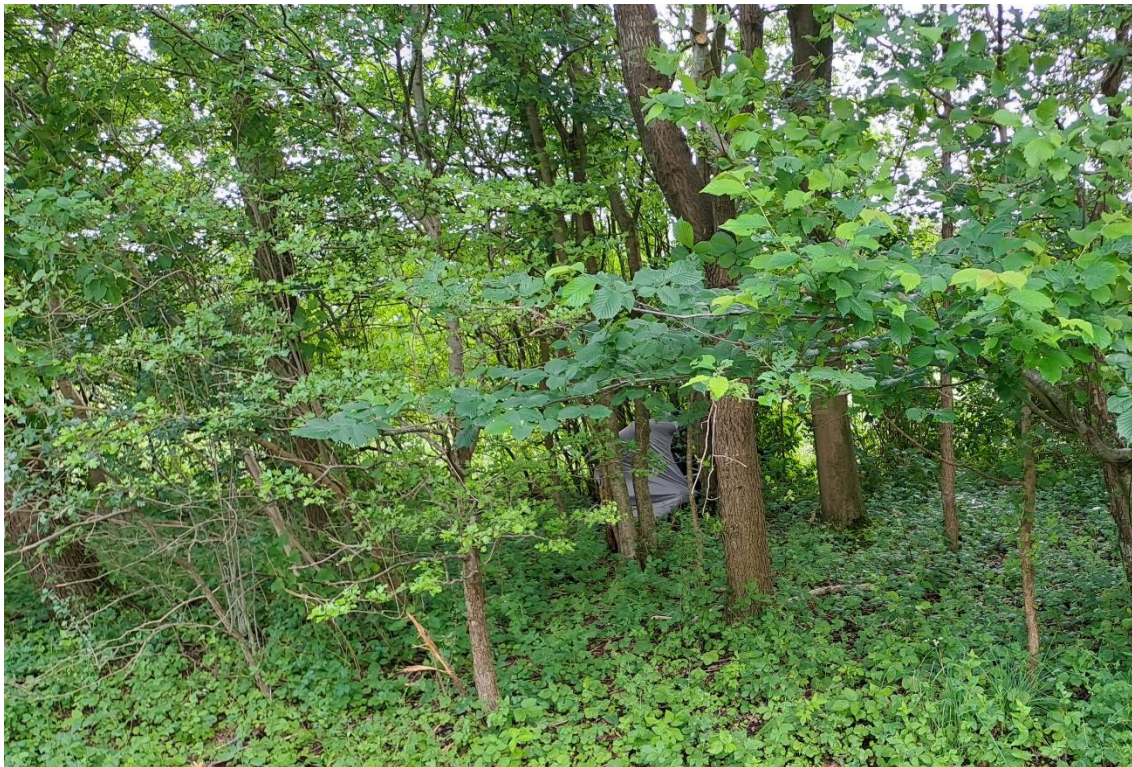
Der blev på tilsynet ikke observeret blotlagt affald på lossepladsens areal. Dog var der et enkelt sted i buskene skjult hvad der på afstand lignede flere cykler under en form for presenning. Dette blev observeret på den anden side af bækken til overfladevand, hvorfor det ikke blev nærmere besigtiget. Miljøstyrelsen opfordrede på tilsynet, virksomheden til at undersøge hvad det præcist var og hvis nødvendigt, at fjerne det.

Figur 2: Objekter gemt i skoven i kanten af deponiet

3. Esbjerg Kommune skal undersøge og evt. fjerne, hvad der var gemt i skoven under presenning på deponiets areal.
4. Grenaffald skal fjernes efter rydning omkring bæk til overfladevand for at undgå afdæmning.
5. Esbjerg Kommune skal senest den 4. september 2024 fremsende kortmateriale over alle drænledninger og brønde på anlægget.
6. Esbjerg Kommune skal følge op på spild i gascontainer med Deponigas Aps.
7. Esbjerg Kommune skal sikre, at alle boringer er mærkeret og registreret med det rigtige boringsnummer senest den 4. september 2024.

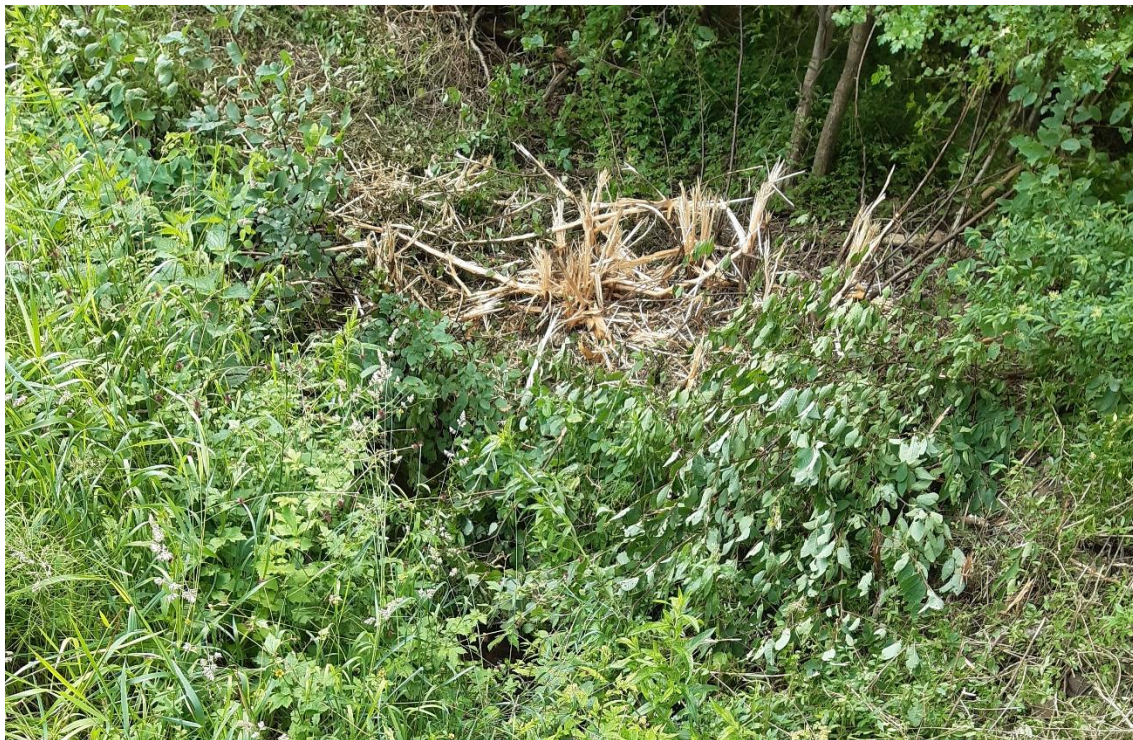
Omkring deponiet løber en lille bæk med overfladevand fra området. Denne var ryddet for buske og grene lige inden tilsynet fandt sted. Dog var der flere steder store samlinger af grenaffald fra rydningen. Det lod ikke til at påvirke strømmingen af vandet i bækken, men Miljøstyrelsen vil opfordre til at fjerne grenaffaldet fra bækkens løb, således risikoen for afdæmning af vandstrømmen minimeres.

Figur 3: Ophobning af grenaffald lige inden udløb af overfladevand til Stenderup Bæk

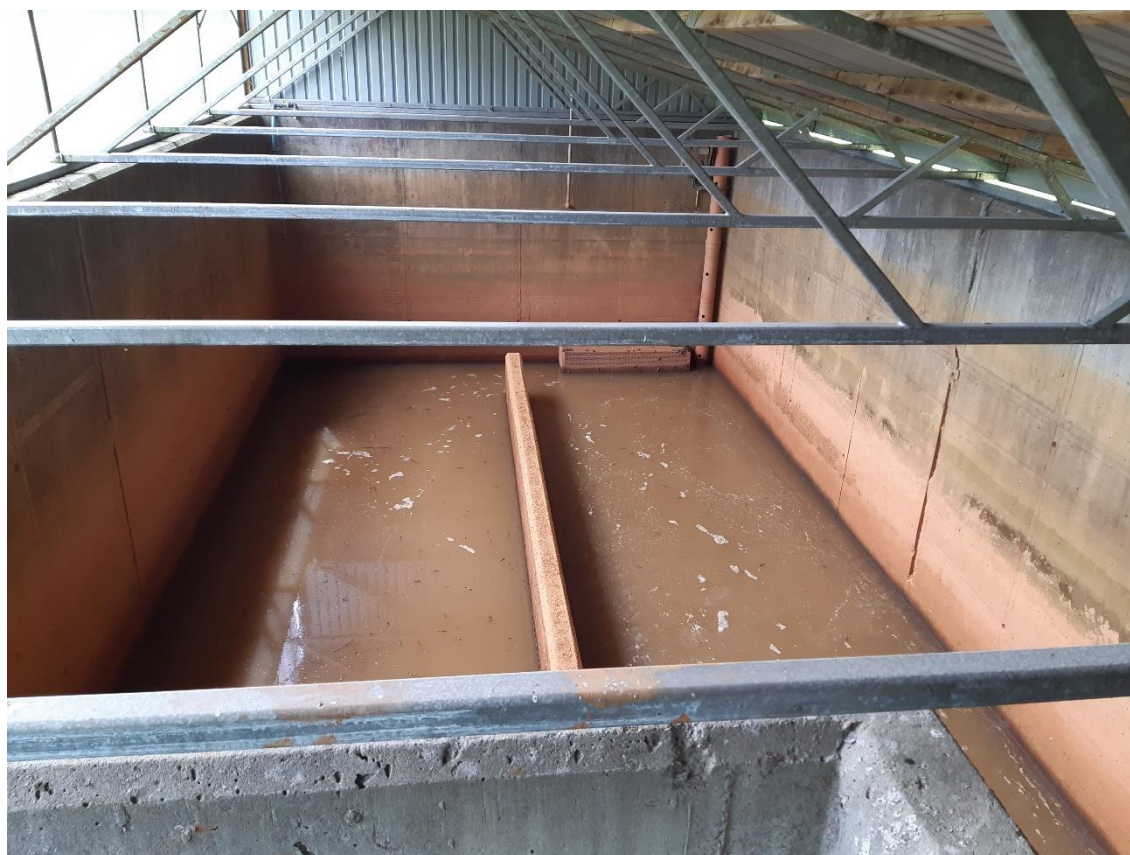
Perkolattanken afbilledet ved figur 4 blev besigtiget, herunder revner, som var observeret på forrige tilsyn. Revnerne var siden udbedret, og der bliver holdt øje med evt. nye opstående revner ved tømning af tanken. Hele perkolatsystemet spules hvert andet år, herunder tømmes og inspiceres tanken. Driften af perkolatsystemet, herunder pumper og rensning heraf drives af en lokal entreprenør.

Døren til tanken blev ved tilsynet holdt lukket med en karabinhage. Miljøstyrelsen opfordrer til at denne løsning skiftes ud med en hængelås, således uvedkommende ikke kan komme ind og evt. tilgå tanken.

Figur 4: Overdækket perkolattank

1. Miljøstyrelsen stiller krav om aflåsning af installationer på anlægget, herunder perkolattank, da der ikke er hegning omkring deponiet. Kravet skal være opfyldt senest 4. september 2024.
2. Miljøstyrelsen bemærker, at det kan være uhensigtsmæssigt at tillade virksomheden der har opkøbt arealerne ud til vejen, at have materiel og affald liggende på deponiets arealer bag ved indhegningen.

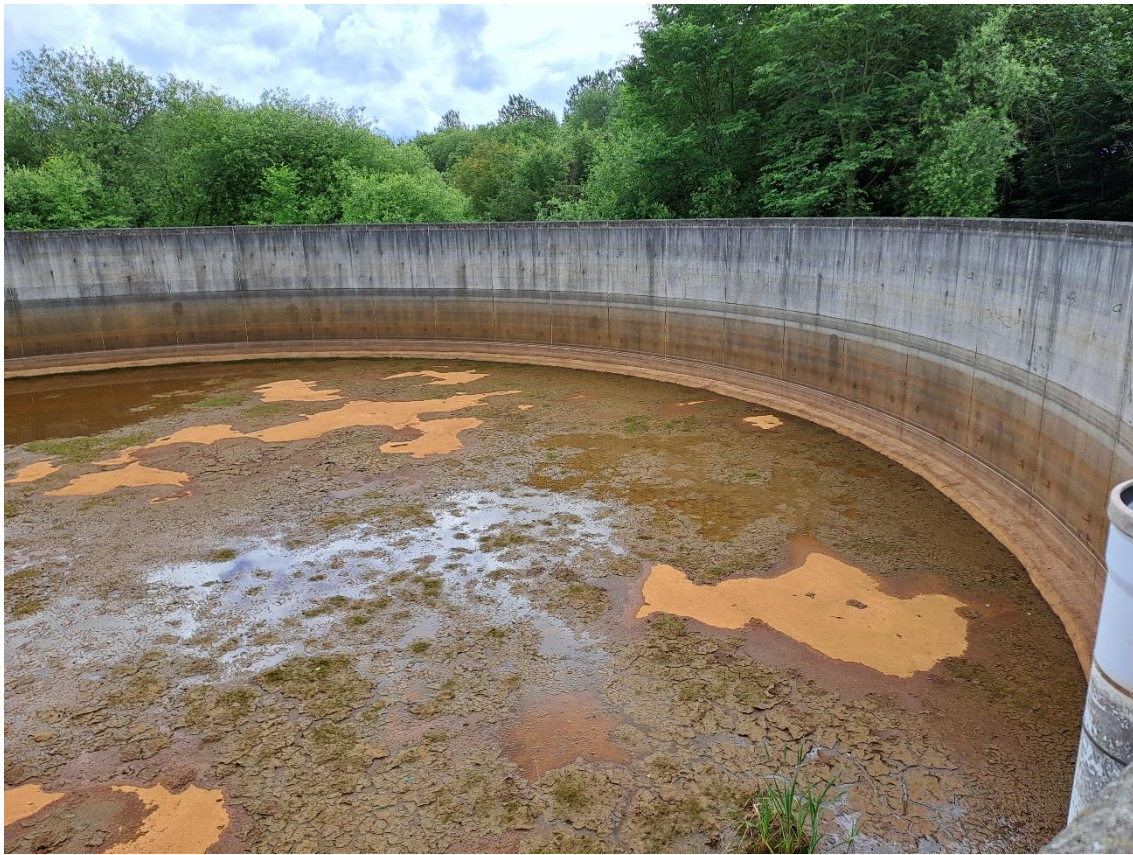
Tilknyttet perkolatsystemet er en gylletank, som fungerer som bufferbassin, såfremt perkolattanken ikke kan håndtere belastningen fra perioder med meget nedbør. På tidspunktet for tilsynet var gylletanken tørlagt.

Figur 5: Tørlagt gylletank, som bruges som bufferbassin til perkolat

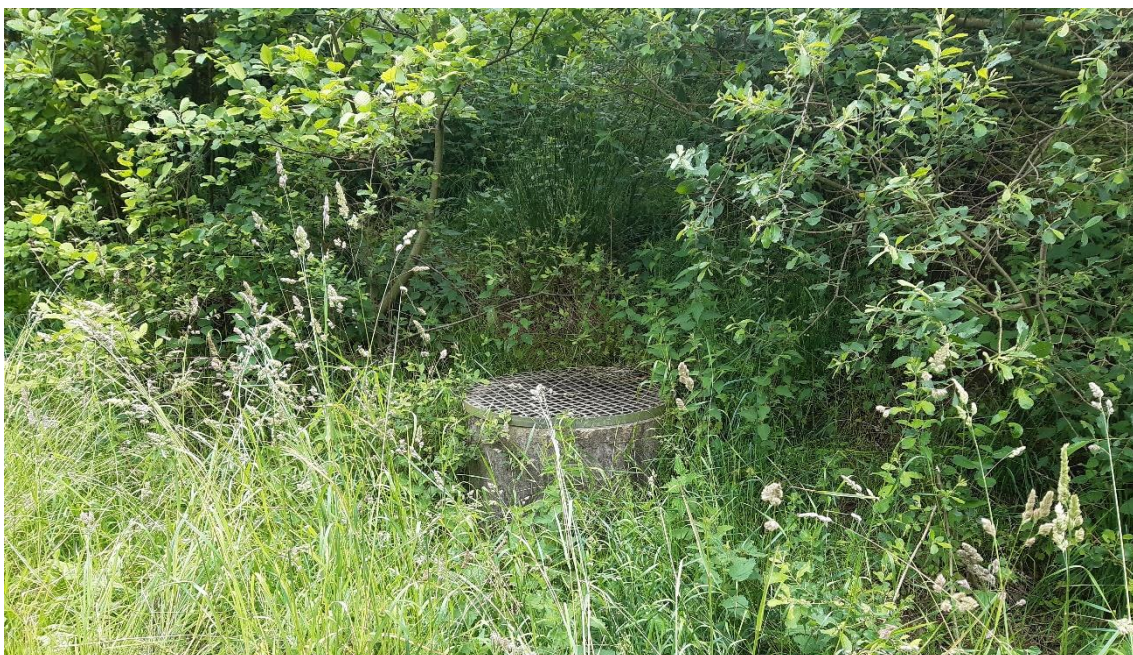
Rundt om på deponiet er en række brønde, som ikke er markeret på Miljøstyrelsens kort over diverse brønde. Disse bliver brugt til spuling af perkolatstrengene på de forskellige etaper. Det blev på tilsynet aftalt, at Esbjerg Kommune fremsender kortmateriale over alle perkolatbrønde og drænledninger mv.

Figur 6: Brønd til spuling af perkolatsystemet

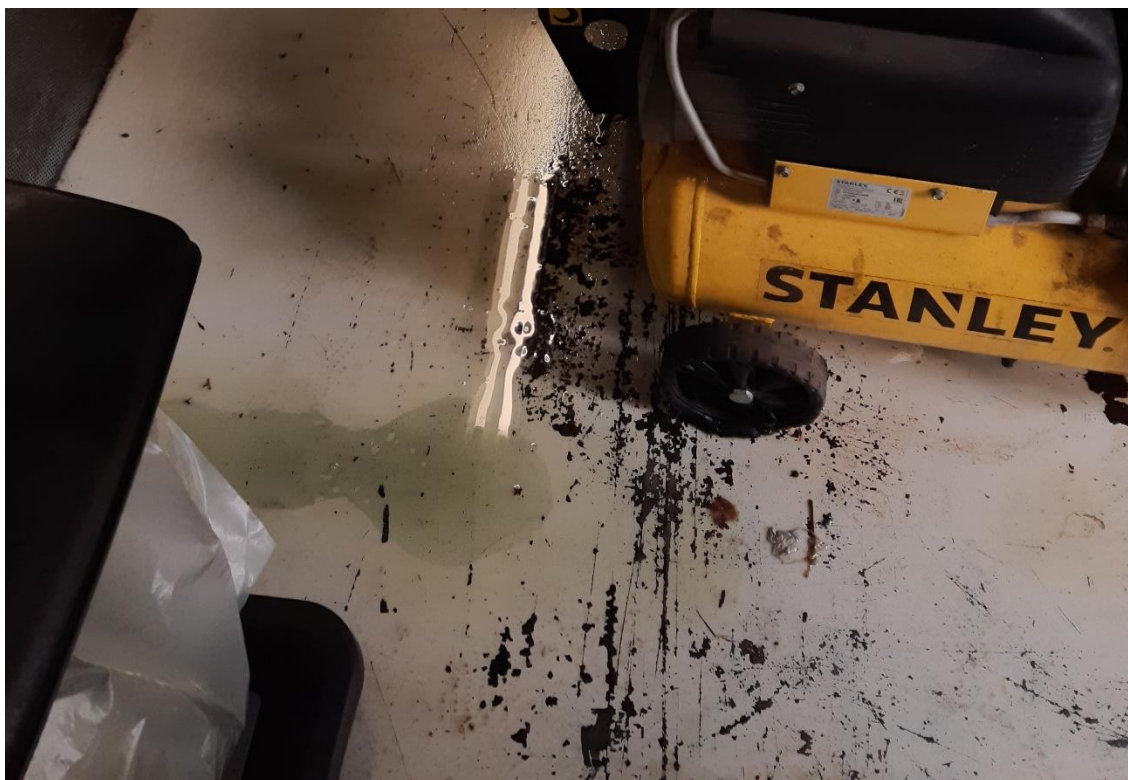
Som nævnt ovenfor er gasmotoren placeret i en container på anlæggets sydøstlige side. Containeren var umiddelbart inden tilsynet blevet rengjort, dog blev et spild af en uidentificeret væske observeret.

Herudover observerede Miljøstyrelsen hvad der lignede et mindre gammelt spild lige uden for døren til containeren. Miljøstyrelsen opfordrer Esbjerg Kommune til at følge op på dette med Deponigas Aps.

Herudover observerede Miljøstyrelsen ikke noget grus i gascontaineren, som skal bruges ved evt. spild. Dette opfordrer Miljøstyrelsen ligeledes Esbjerg Kommune til at følge op på med Deponigas Aps.

Figur 7: Spild af uidentificeret væske inde i container til gasanlæg

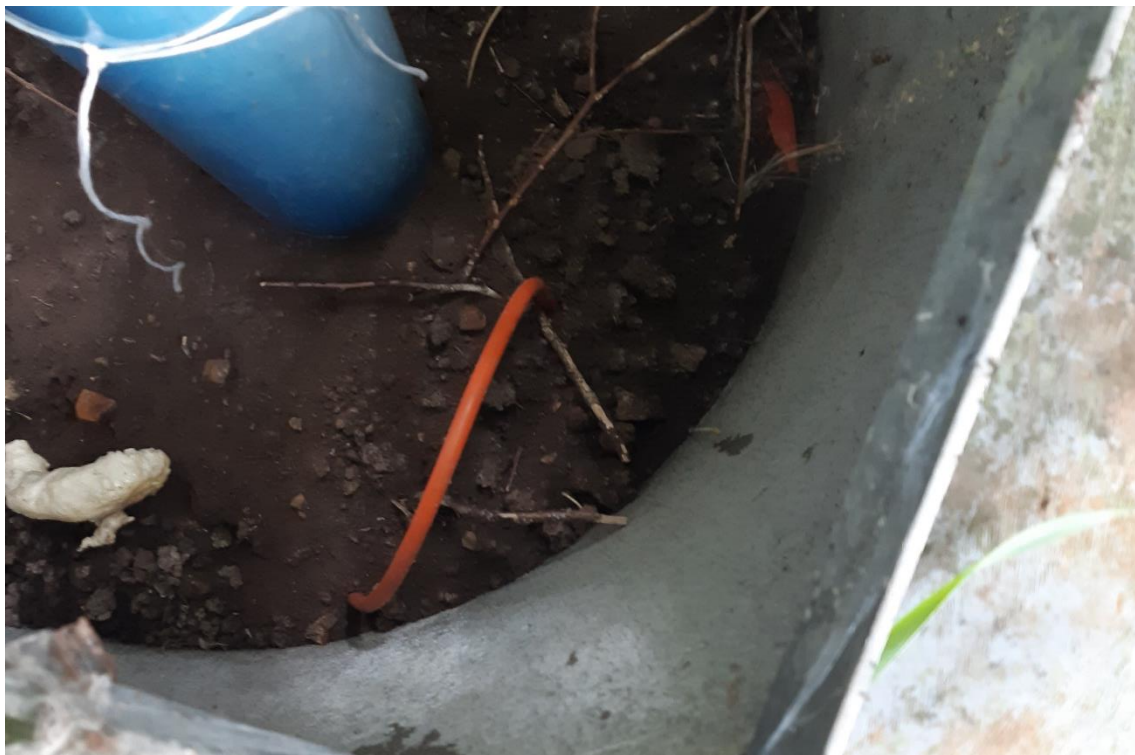
Ved PU2 blev der desuden observeret en ledning inden for dækslet. Hverken virksomheden eller Miljøstyrelsen vidste hvad formålet var med denne. Begge ender var ført igennem jorden, men stak op lige ved boringen som vist på figur 9. Esbjerg Kommune skal fremkomme med oplysninger om hvad ledningen bruges til.

Figur 9: Ukendt ledning ved PU2

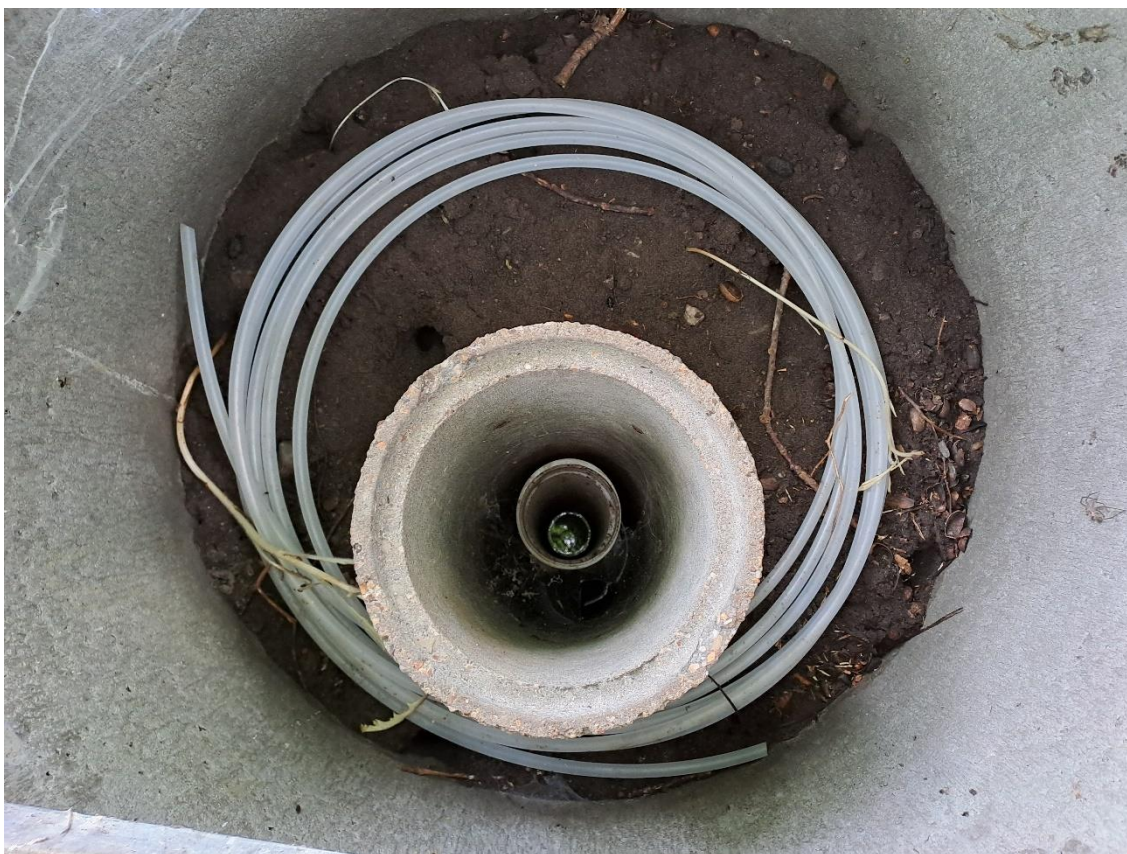
Som nævnt var MO6 aflåst, men det var ikke til at finde et mærkat med boringsnummer tilknyttet boringen. Ved boringen lå en slange, som umiddelbart vurderes, at blive brugt til prøvetagning af brønden. Esbjerg Kommune skal sikre, at alle boringer er markeret med boringsnummer.

I begge boringer stod grundvandet højt.

Figur 10: Grundvandsboring MO6 uden markering og med høj grundvandsstand
