## Tilsynsrapport til offentliggørelse

Virksomhedens navn	Naur Losseplads
Virksomhedens adresse	Vembvej 12, 7500 Holstebro
CVR nummer	29189927
Virksomhedstype	5.4 Deponeringsanlæg >10 t/dag eller kap. >25.000 t
Tidspunkt for tilsynet	15-05-2018
Baggrunden for tilsynet	Basistilsyn og kampagnetilsyn
Varsling af tilsynet	Tilsynet blev varslet skriftligt d. 4. april 2018
Deltagere fra virksomheden	Karin Merete Mose og Helle Cummings Westh
Tilsynet udført af	Louise Bjerregaard Madsen og Benedikte Vandsø Christensen
Tilsynet omfattede	Boringskontrol og besigtigelse af den nedlukkede losseplads.

## BILAG 1: Boringsstatus for Naur Losseplads Den 15. maj 2018

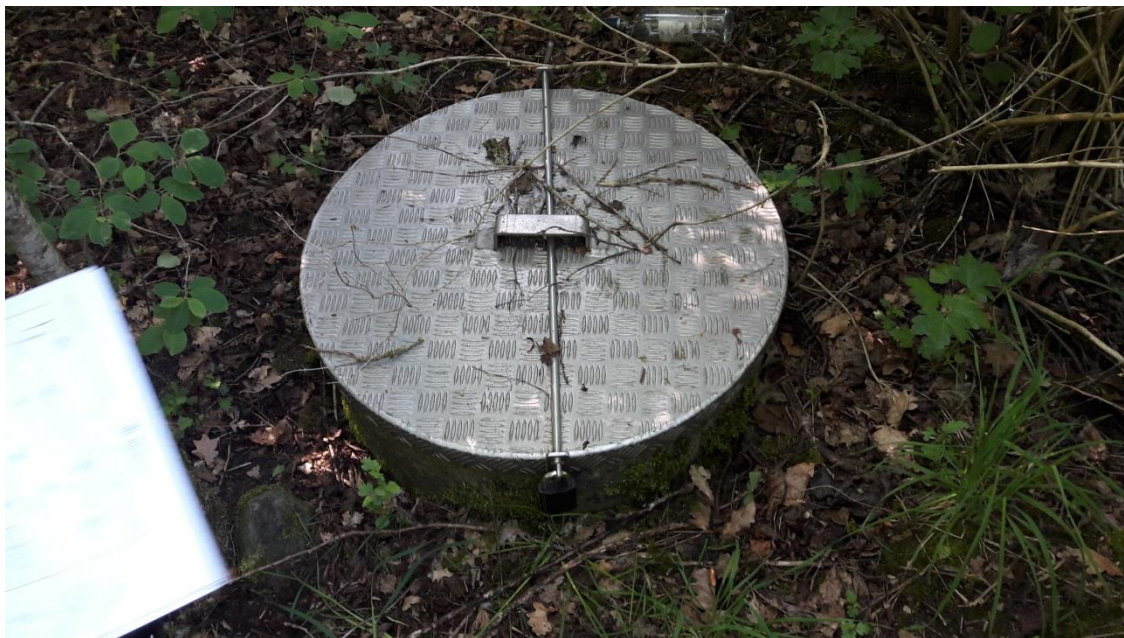
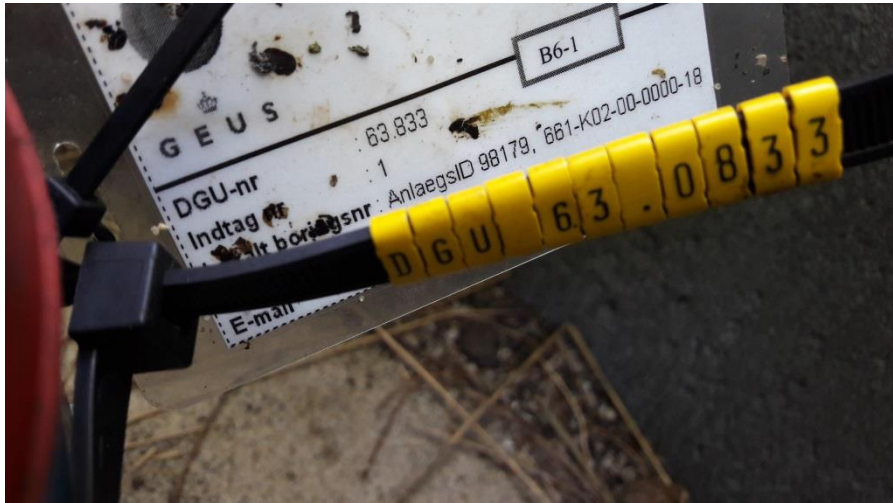
### 3. Foto af alle boringer DGU nr. 63.833

**Alle boringer havde hængelås på, som kunne tilgås med den samme nøgle. Tilsynet medførte ikke bemærkninger til boringerne tilstand.**

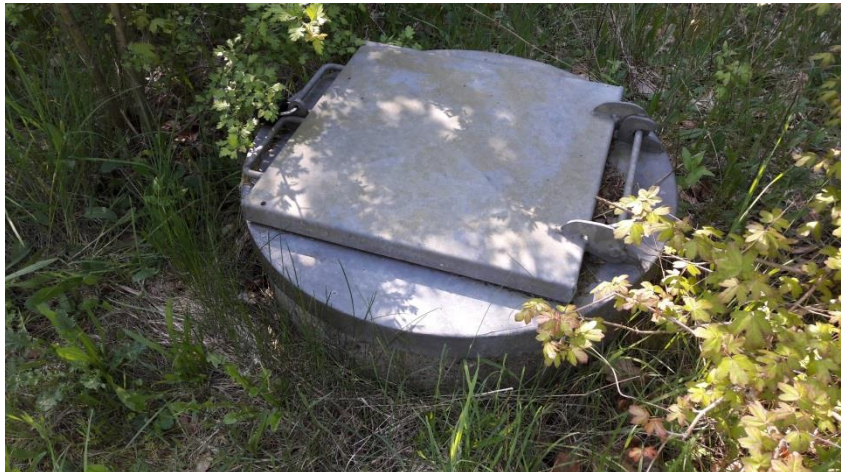
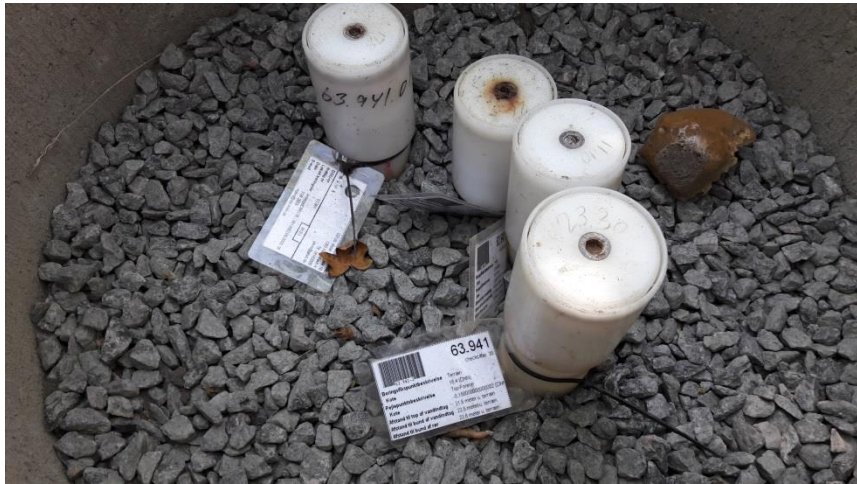
**DGU nr. 63.941**

Figur 3 Filter 4 er ikke i brug i måleprogrammet.
