Tilsynsrapport til offentliggørelse

Virksomhedens navn	Havbundssedimentdepot Vester Hassing
Virksomhedens adresse	Skivervej 125, 9310 Vodskov
CVR nummer	13838542
Virksomhedstype	5.4 Deponeringsanlæg >10 t/dag eller kap. >25.000 t
Tidspunkt for tilsynet	Den 6. december 2018
Baggrunden for tilsynet	Basistilsyn
Varsling af tilsynet	Den 21. november 2018
Deltagere fra virksomheden	Mette Schmidt
Øvrige deltagere	
Tilsynet udført af	Line Højgaard Henriksen og Susanne Juhler
Tilsynet omfattede	Generelt tilsyn med anlægget
Materiale udleveret

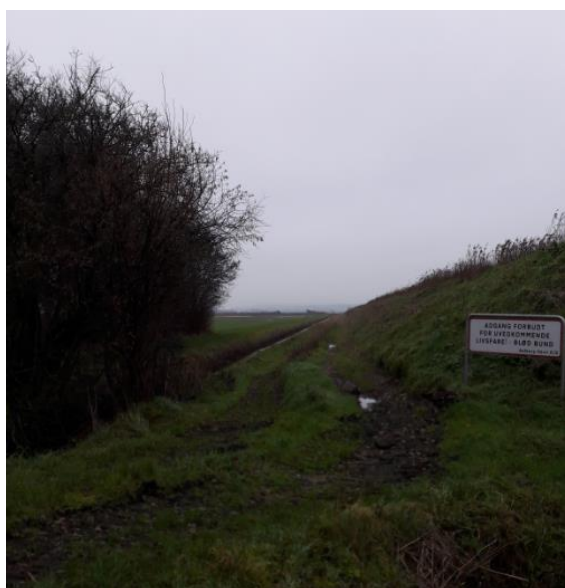
Vilkår 11 og 12. Der er aflåst bom ved adgangsvej. Der er opsat advarselsskilt ved indkørsel og hvor offentligheden kunne have adgang til deponiet, se foto 1.

Foto 1. Deponiets nordøstlige hjørne med tydeligt advarselsskilt.

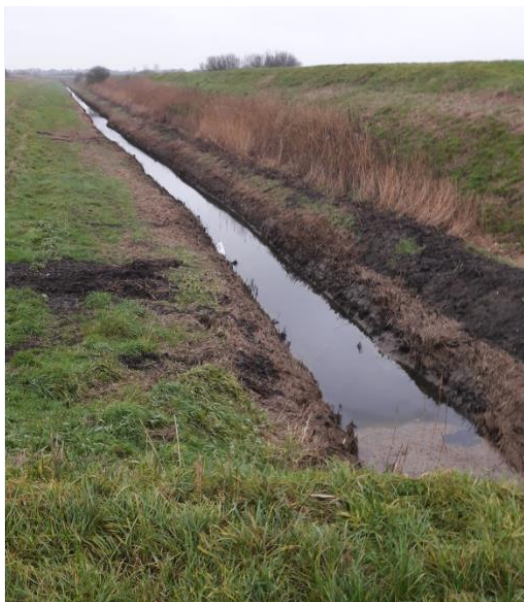
Vedligeholdelse af grøfter var netop udført (af kommunen). Bevoksning i grøftekant var klippet og grøfterne udgravet, se foto 2.

Foto 2. Grøft, der gennemskærer deponiet mellem Vest- og Midtfeltet.

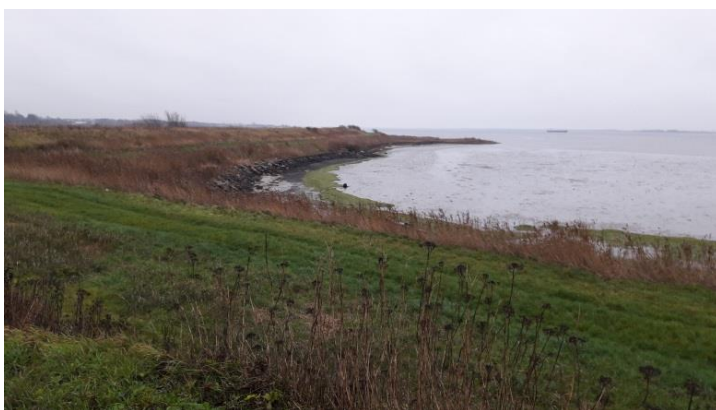
Deponiets ydre afgrænsning mod kysten vedligeholdes løbende ved at anlægge stenfæstninger på steder, hvor vandet æder sig ind, se foto 3.

Foto 3. Deponiets afgrænsning mod Limfjorden med stenfæstning.

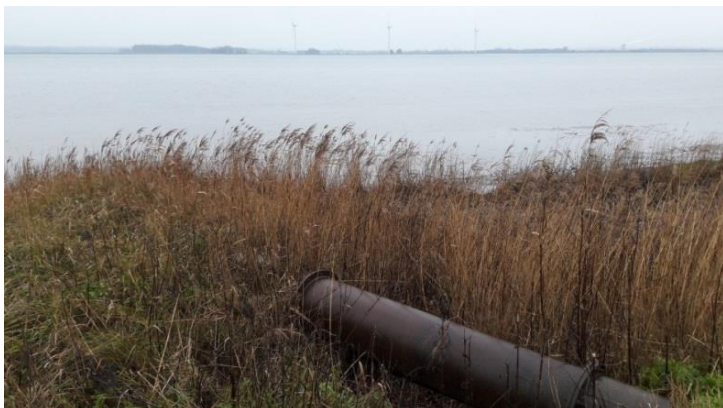
Vilkår 14 om overskudsvand. I det sydøstlige hjørne af vestfeltet kunne observeres et rør, der gik ind gennem diget med åben munding mod Limfjordssiden, se foto 4. Den anden ende af røret kunne ikke ses på indersiden af diget pga. tagrør, men retningen af røret tydede på, at det ville gå gennem diget lige ved overfladen inde i spulefeltet. Røret har formentlig været brugt til indspuling. Hvis røret ikke er afproppet, kan det evt. fungere som direkte

udledning af overfladevand fra deponiet, hvilket i så fald vil være i strid med vilkår 14. Miljøstyrelsen bemærker, at der ikke må kunne ledes vand direkte ud fra deponiet til Limfjorden. Heller ikke overfladevand fra spulefeltet.

Foto 4. Rør, der gennemskærer diget i det sydøstlige hjørne af vestfeltet.

Det blev aftalt, at Aalborg Fjordudvalg undersøger, hvad den tiltænkte funktion af røret er. Desuden undersøges, om røret kan fungere som direkte udledning fra deponiet, herunder om det er forsvarligt afproppet. Frist for tilbagemelding er den 15. januar 2019. Der er efterfølgende meldt tilbage den 14. jan. 2019.

1. et opdateret regneark skal fremsendes som bilag til årsrapporten fremover med start fra årsrapporten for 2018.
2. Aalborg Fjordudvalg undersøger, hvad den tiltænkte funktion af røret i vestfeltet er. Desuden undersøges, om røret kan fungere som direkte udledning fra deponiet, herunder om det er forsvarligt afproppet. Frist for tilbagemelding er den 15. januar 2019. *Der er efterfølgende meldt tilbage den 14. jan. 2019.*
