## Tilsynsrapport til offentliggørelse

| Virksomhedens navn | Tønder Deponi A/S |
| Virksomhedstype | 5.4 Deponeringsanlæg > 10 t/dag eller kap. > 25.000 t |
| Tidspunkt for tilsynet | 3. december 2024 |

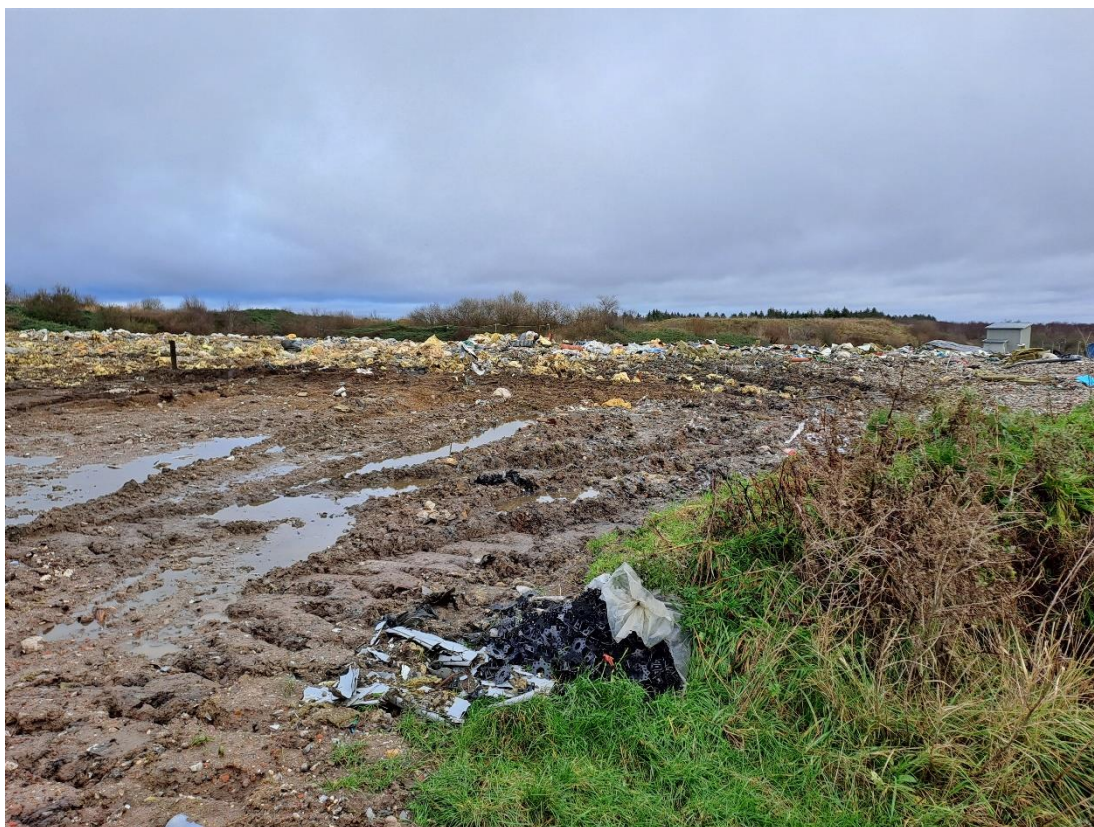
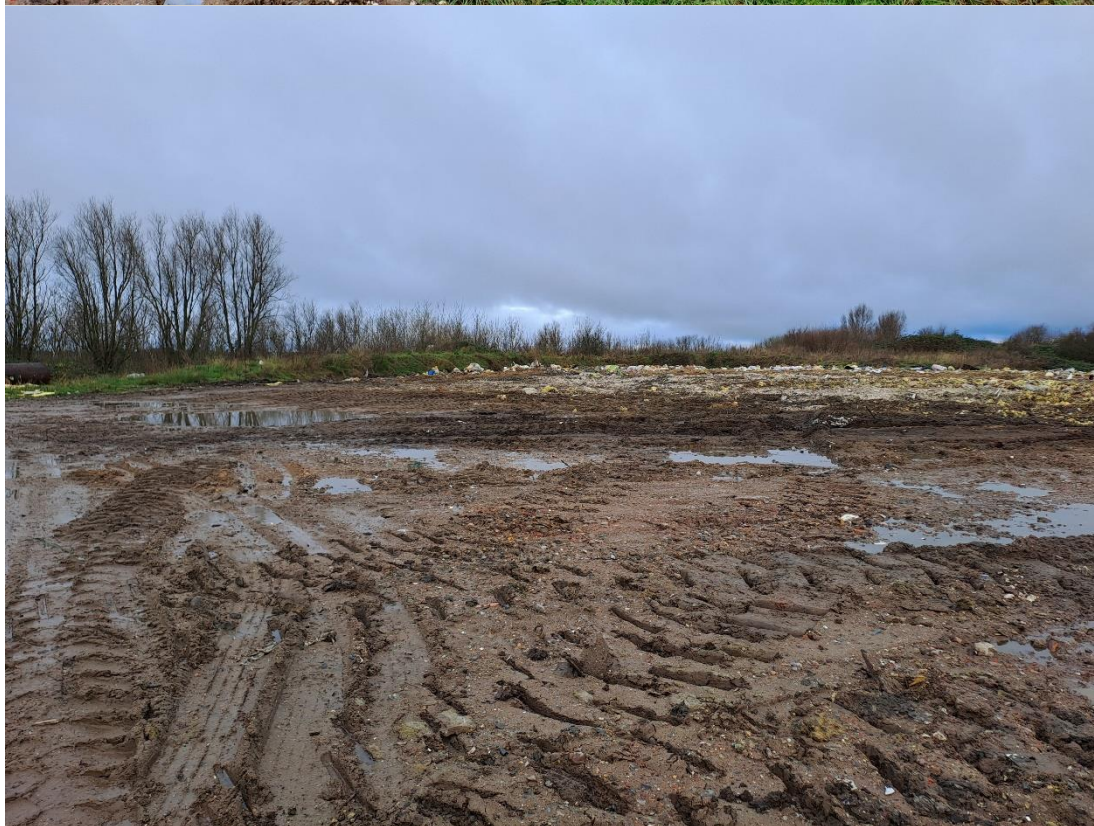
Der blev på tilsynet ikke observeret større mængder ikke deponeringsegnet affald deponeret på det åbne deponi.

*Figur 1: Toppen af den åbne deponeringsenhed*

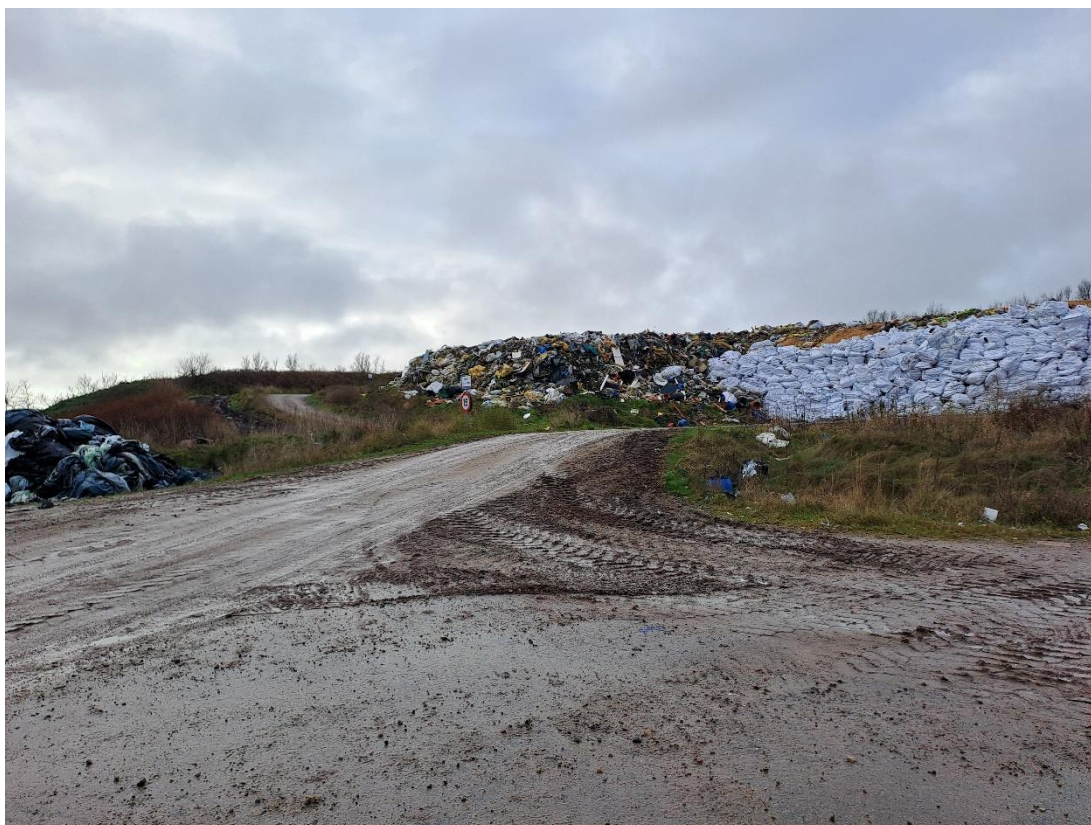
*Figur 2: Den åbne deponeringsenhed set fra fronten*

Som det kan observeres på figur 2, var der en klar opdeling af det indpakkede asbestaffald og det resterende blandede affald. Såfremt Big Bags står åbne eller er iturevne, skal disse afdækkes inden arbejdstids ophør, således indeslutningen af asbestaffaldet er intakt og støvgener undgås.

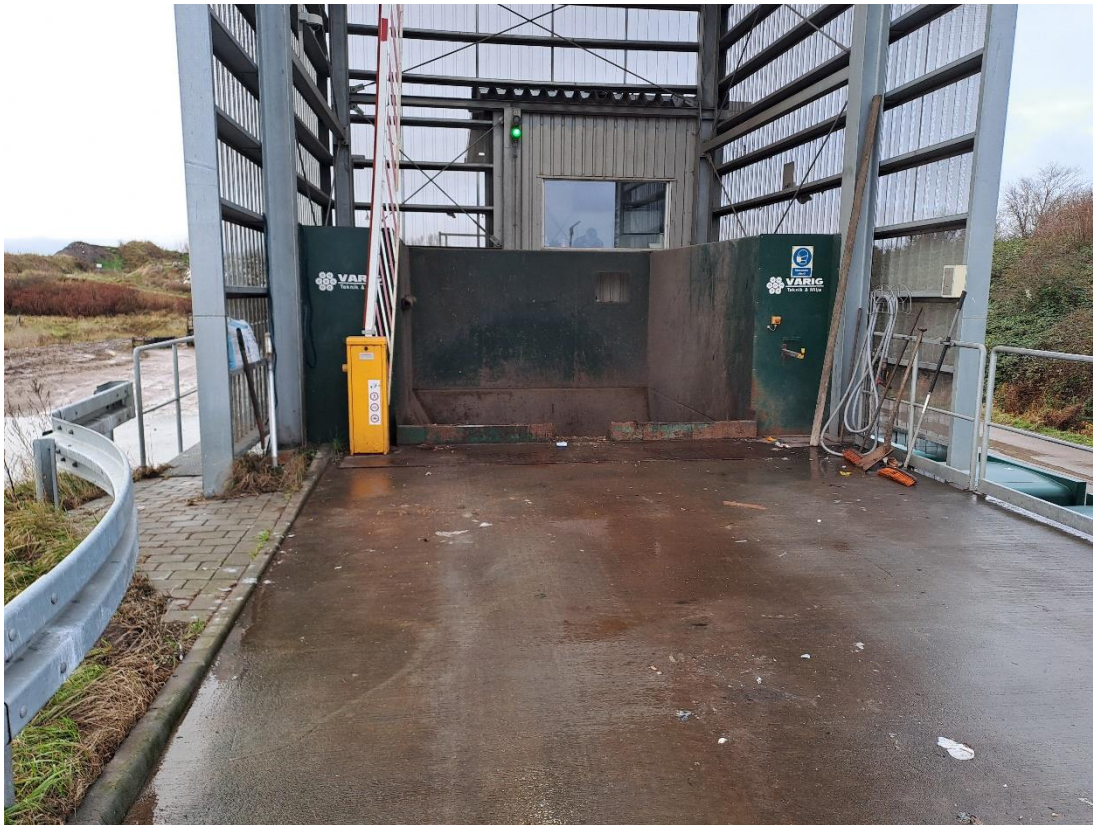
Brændbart affald modtages og aflæsses på betonbefæstet plads. Affaldet sorteres dagligt i fraktioner med stort og småt affald. Fraktionen med store affaldsdele bliver skubbet ud på ubefæstet areal ved siden af betonpladsen og bliver neddelt med kompaktor, hvorefter affaldet læsses i containere, mens fraktionen med småt affald kan læsses direkte i containere.

Denne praksis er i strid med vilkår H2 i miljøgodkendelsen af 8. oktober 2019.

*Figur 3: Indlevering af brændbart affald*

På tilsyn forklarede virksomheden at det ikke er økonomisk rentabelt at købe eller leje en neddeler, da mængderne anlagget modtager er for små. Det blev på sidste tilsyn aftalt at der ville foregå en fortsat dialog vedr. neddeling af brændbart affald, men denne er siden gået i stå. Miljøstyrelsen indskærper dette vilkår, og Tønder Deponi skal lave en handlingsplan hvordan brændbart affald kan behandles fremadrettet.

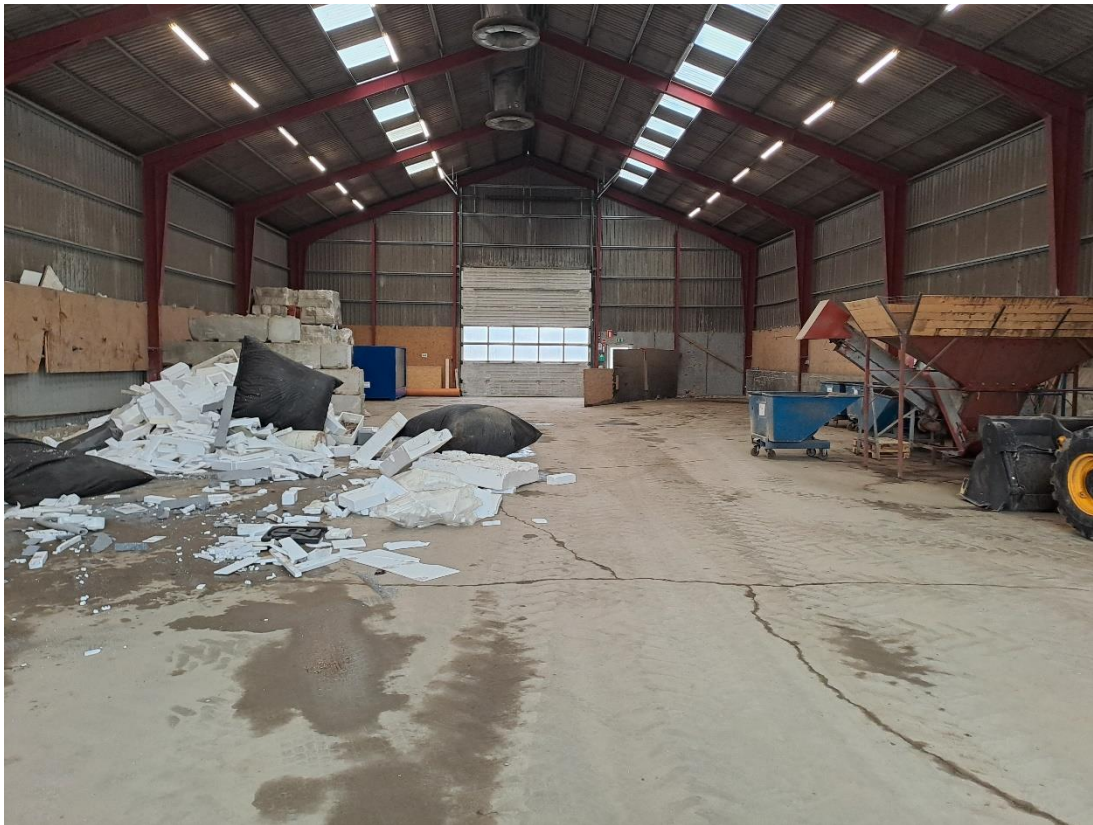
Virksomheden modtager dåser og flamingo fra genbrugspladser leveret i forsyningens egne lastbiler. Dåserne sorteres i jern og aluminium inden de sendes videre til genanvendelse. Rent flamingo presses i blokke og sendes ligeledes til genanvendelse. Urent flamingo bortskaffes sammen med brændbart affald.

*Figur 4: Sorteringshal set indefra*

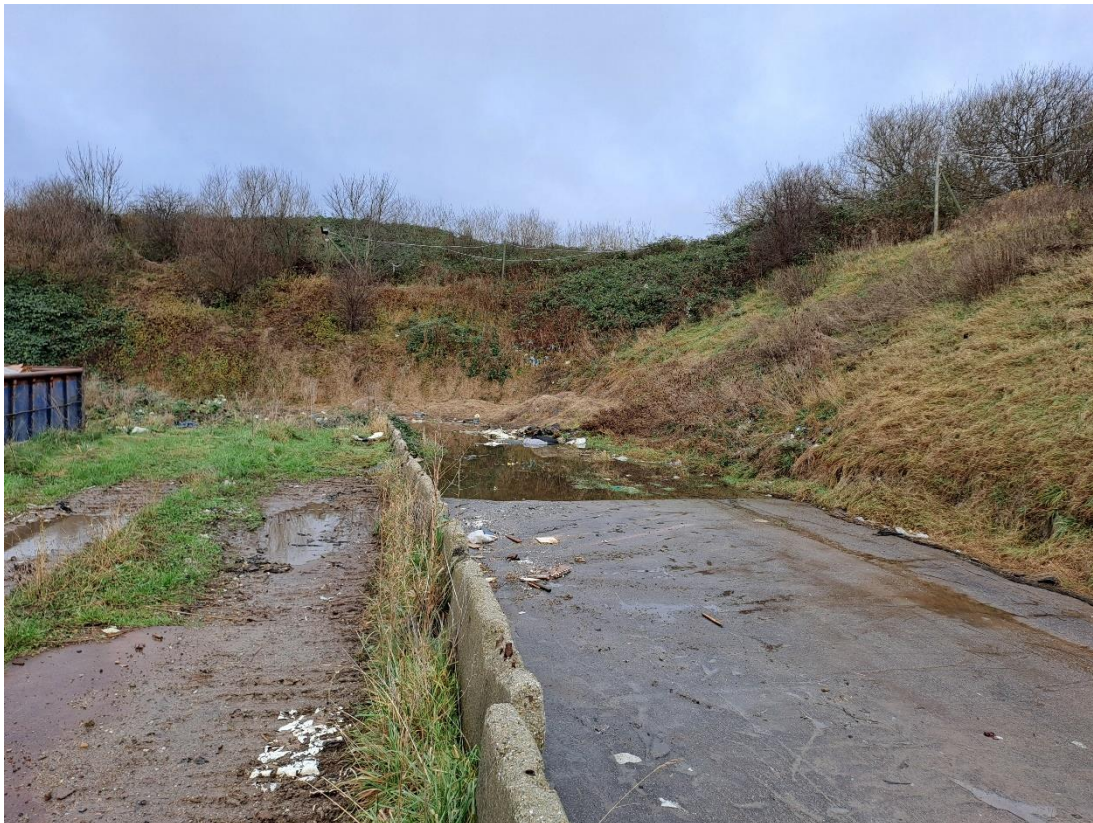
På tilsynet observerede Miljøstyrelsen affald spredt ud over de bagvedliggende arealer og op ad skrænterne. Grundet større vandmængder var arealet oversvømmet og det havde ikke været muligt at fjerne affaldet. Miljøstyrelsen opfordrer til vedligehold af pladsens renlighed, og mindskning af affaldets udbredelse, således det ikke spredes til bl.a. vegetationen på skrænterne til den nedlukke Etape 1 mm. Herudover opfordres virksomheden til at fjerne affald ved risiko for oversvømmelse af arealerne, således affald ikke ligger og flyder i en sø af regnvand.

*Figur 5: Billede taget fra rampe. Bagved observeres affald op ad skrænter og flydende i en større mængde regnvand*

1. Indskærpelse af vilkår H2 vedr. neddeling af brændbart affald.
2. Miljøstyrelsen henstiller at Tønder Deponi mindsker affaldets udbredelse på plads til forbrændingseget affald, således det ikke ligger og flyder i vand og op ad skrænter.
3. Tønder Deponi bedes fremsende en beskrivelse af indretningen af området til opbevaring af kemikalier og dieseltank.
4. Tønder Deponi skal snarest muligt have foretaget en gasscreening på anlægget.

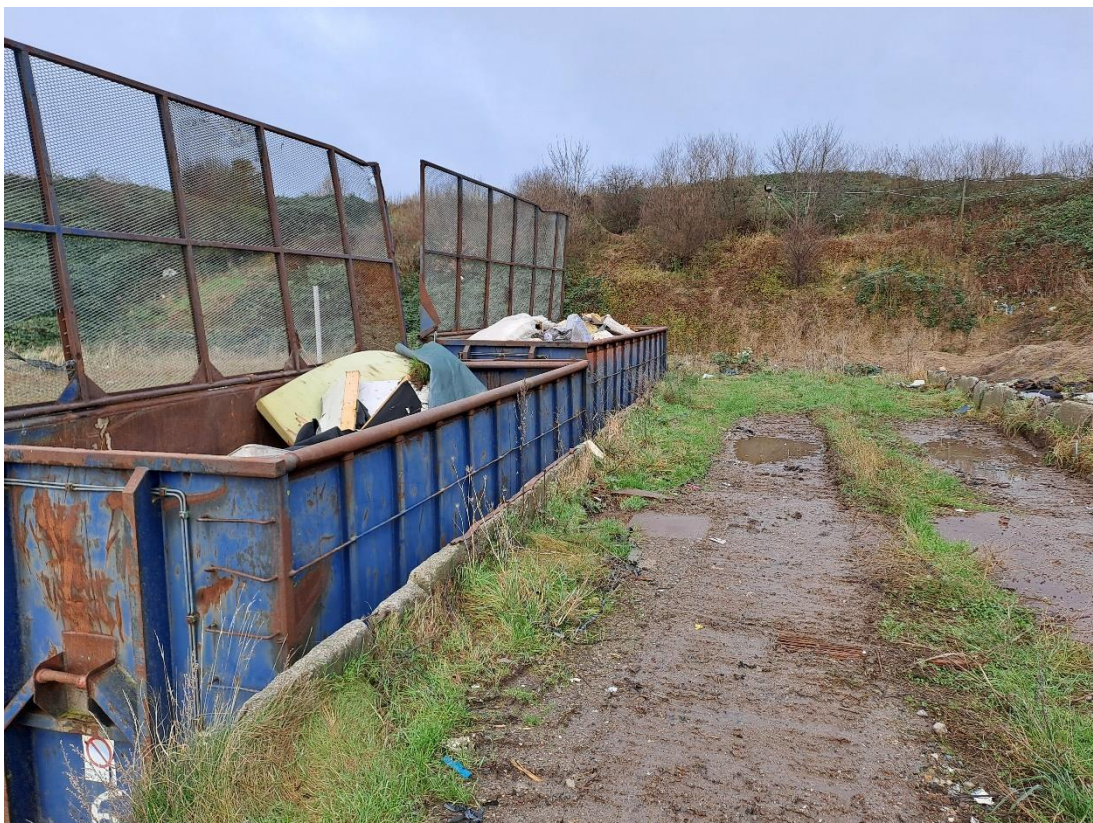
På et område imellem Etape 1 og B ligger der en plads til midlertidigt oplag af forbrændingseget affald. Der er opstillet to containere til madrasser og gulvtæpper med tilkørsel via en rampe til aflæsning.

*Figur 6: Containere til madrasser og gulvtæpper*

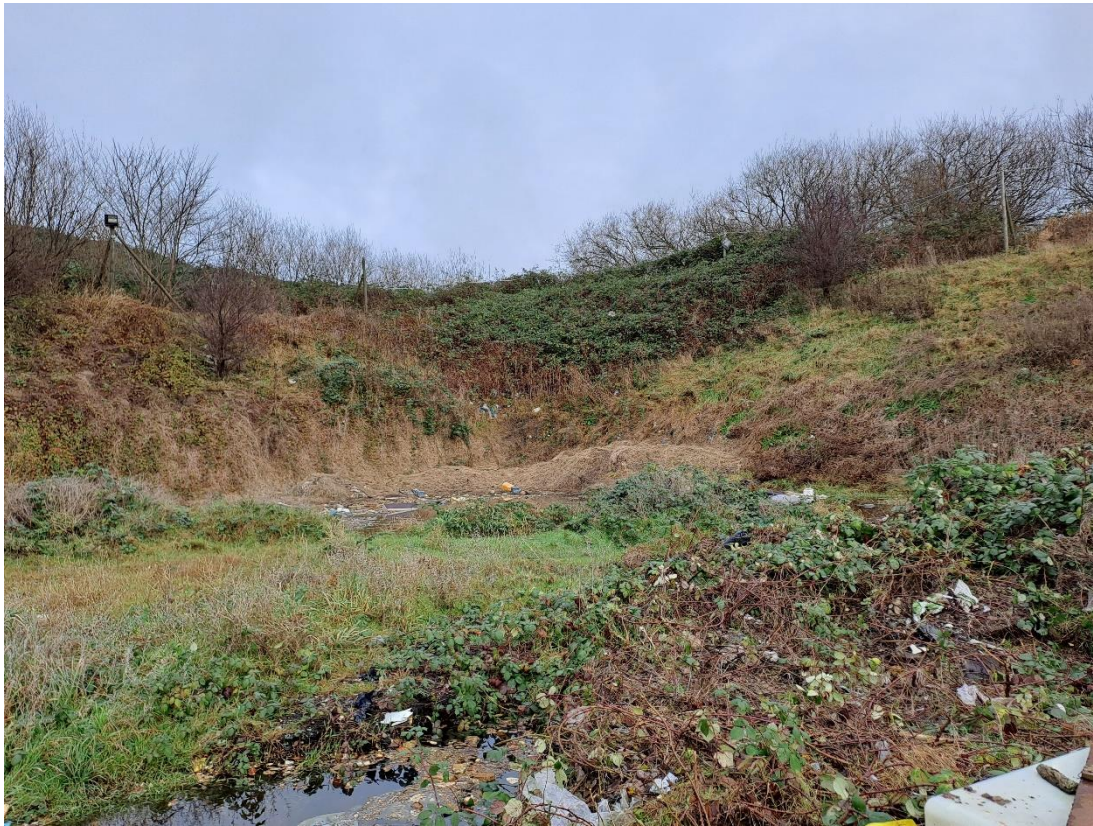
*Figur 7: Bagvedliggende arealer af den midlertidige oplagsplads til forbrændingseget affald*

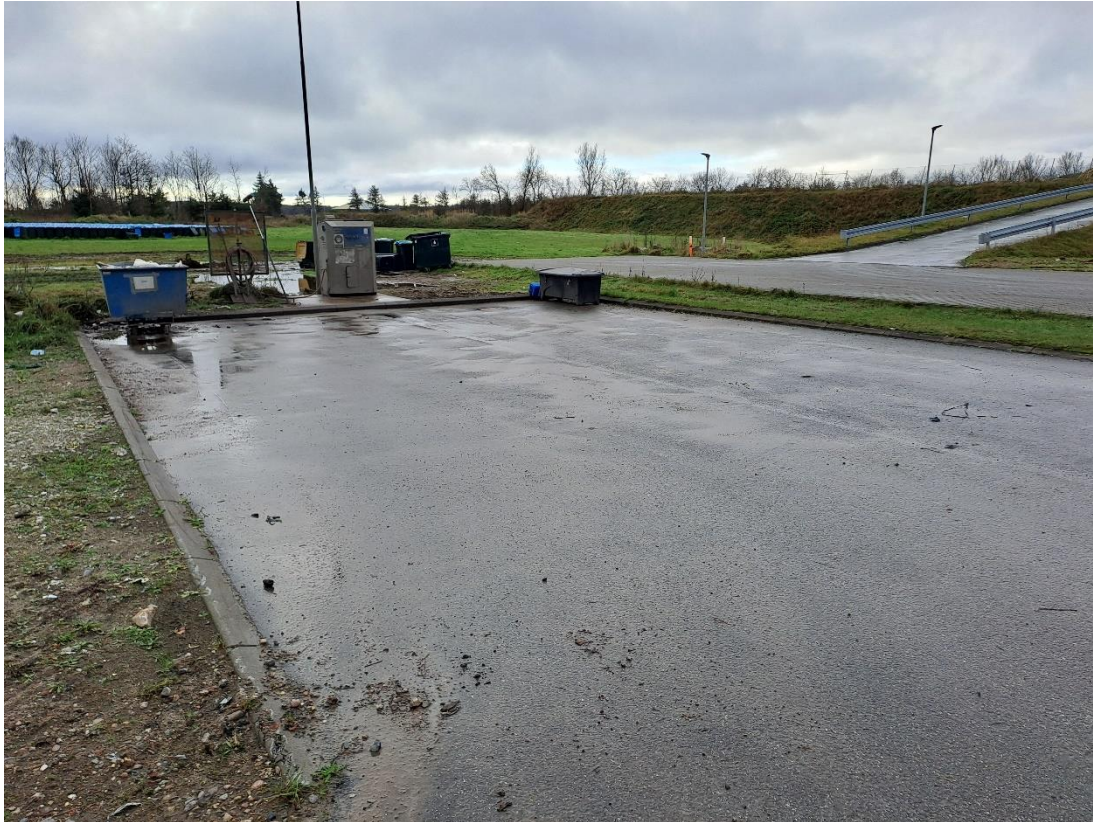
På selve vaskepladsen er der indrettet 3 sandfangbrønde med dykket udløb i den dybeste ende hvortil fald også er lavet. Derefter ledes vaskevand til endnu en sandfangbrønd med dykket udløb og videre til endnu en sandfangbrønd med dykket udløb for så at blive ledt over i en pumpebrønd. Det blev på sidste tilsyn beskrevet at vandet herfra pumpes op i området med olieholdigt jord. Tønder Forsyning bedes uddybe dette med den præcise praksis, samt eventuelle mængder af vand der ledes til området for olieholdig jord.

Brøndene på selve vaskepladsen renses ugentligt for sand og andet affald. De to andre sandfang renses minimum en gang hver måned men tilses dog ugentligt og renses derfor også efter behov.

*Figur 8: Vaskeplads*

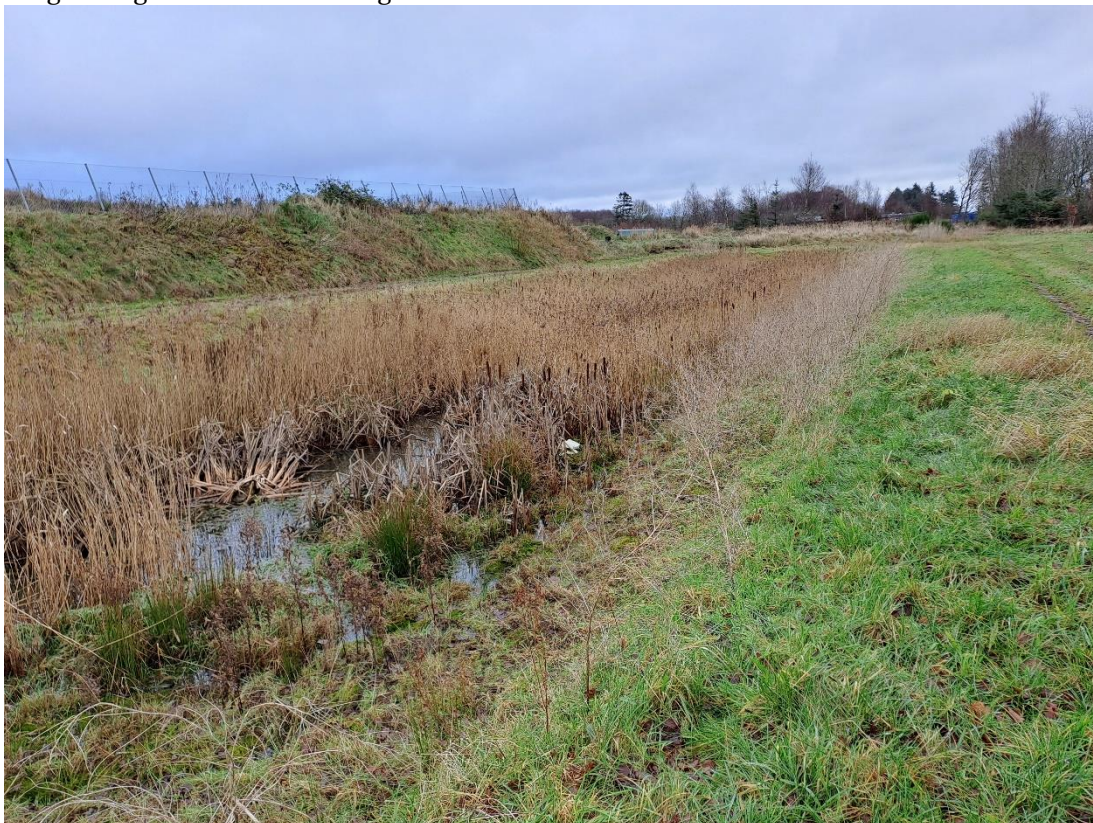
På tilsynet blev det oplyst at alt overfladevand fra virksomheden ledes til renseanlæg, hvilket også gør sig gældende for vandet opsamlet i regnvandsbassinet. Der foregår dermed ikke længere nogen direkte udledning fra virksomheden.

*Figur 9: Regnvandsbassin*

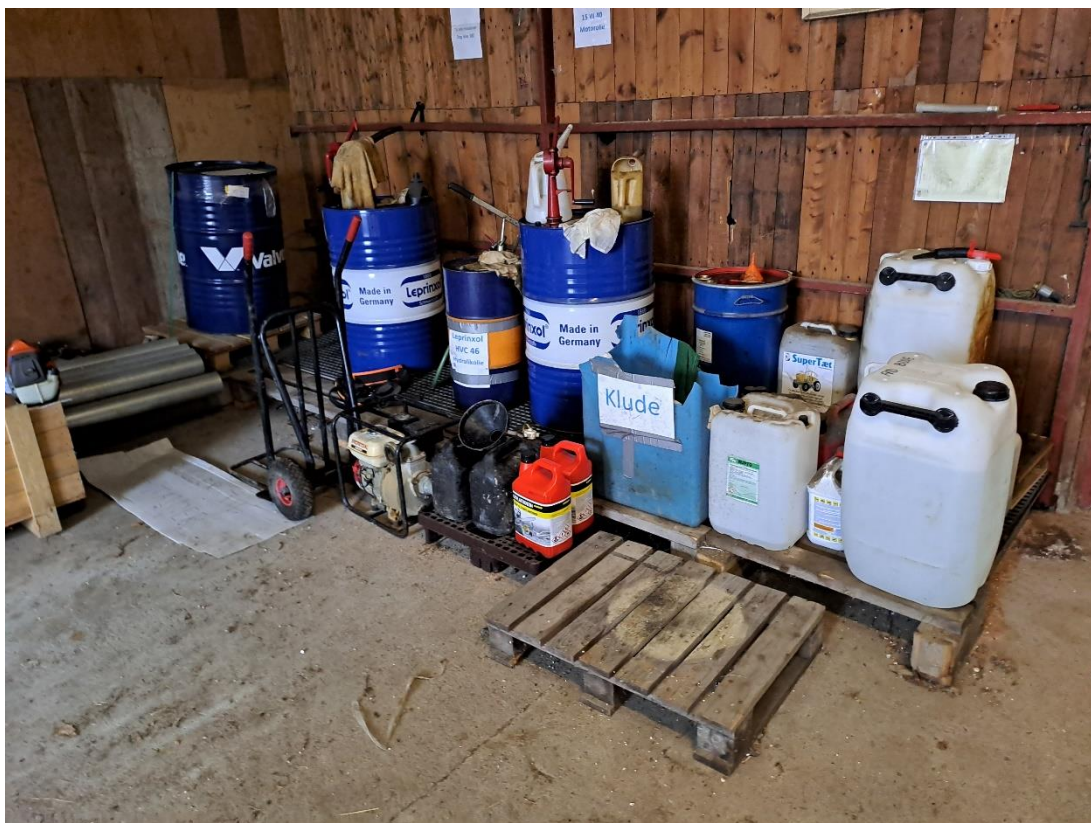
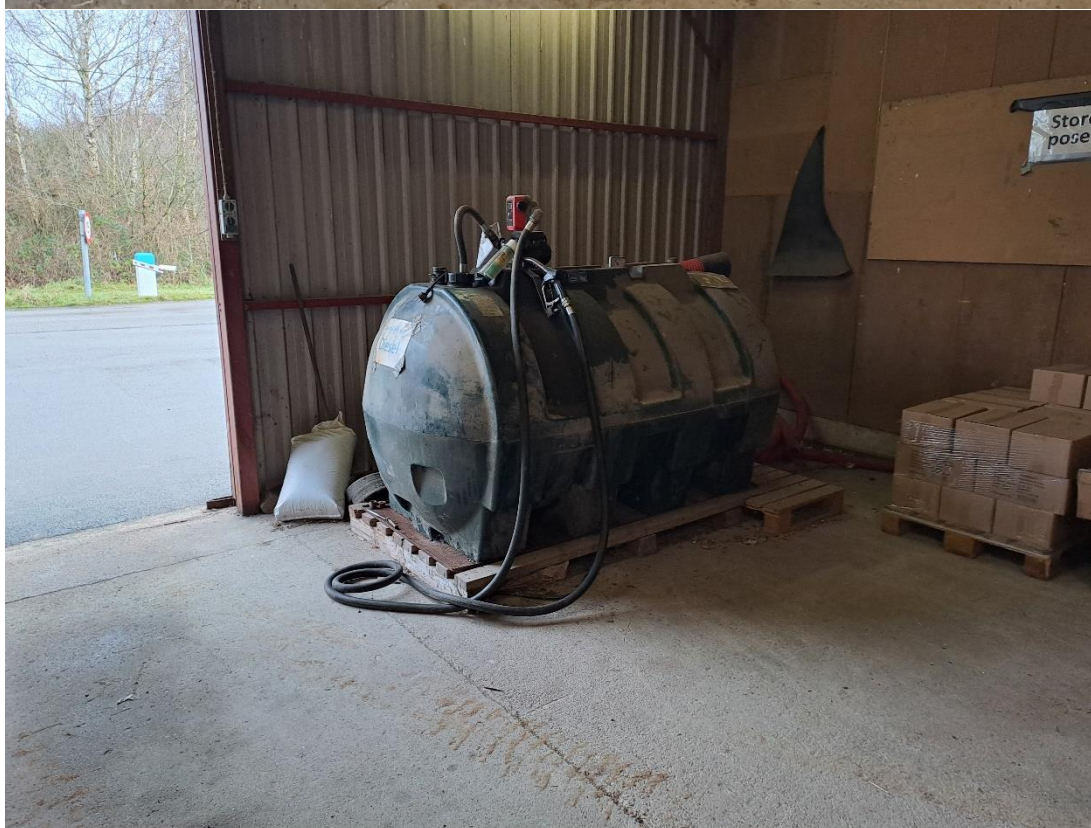
Tønder Deponi har i værkstedet en dieseltank samt et oplag af andre kemikalier stående. Dieseltanken samt dele af kemikalierne står på paller, altså uden mulighed for opsamling af spild.

Miljøstyrelsen har ikke kunnet finde fastsatte vilkår gældende for dieseltanken i virksomhedens godkendelser. Dog vil der ved en fremtidig revurdering blive fastsat vilkår for dieseltanken i tråd med standardvilkårene.

*Figur 10: Olietank og opbevaring af kemikalier i værkstedet*

Jf. standardvilkårsbekendtgørelsen skal overjordiske tanke sikres mod påkørsel og placeres inden for konturen af en tæt belægning med kontrolleret afledning af afløbsvandet.

Alternativt skal tanken indrettes med tæt spildbakke eller grube.

Krav til opbevaring af kemikalier er fastsat i vilkår H4 i godkendelsen af omlastestationen af 8. oktober 2019. Jf. vilkår H4, skal de opbevares på en tæt belægning indrettet således at spild kan holdes inden for et afgrænset område og uden afløb til jord, grundvand, overfladevand eller kloak.

Tønder Deponi udtrykte på tilsynet selv, at de var villige til at sløjfe dieseltanken, såfremt den ikke levede op til gældende krav. Miljøstyrelsen beder Tønder Deponi fremsende en beskrivelse af områdets indretning, til vurdering af om evt. fremtidige standardvilkår kan overholdes, samt om gældende vilkår for opbevaring af kemikalier overholdes.
