VIRKSOMHEDSTILSYN

Virksomhedstype: Autoværksted	Hovedaktivitet: <i>Reparation og service af personbiler og varevogne</i>
---	--

Tilsynsrapport for ikke miljøgodkendelsespligtige virksomheder (auto)	Sagsnr. 22/7895
--	-----------------

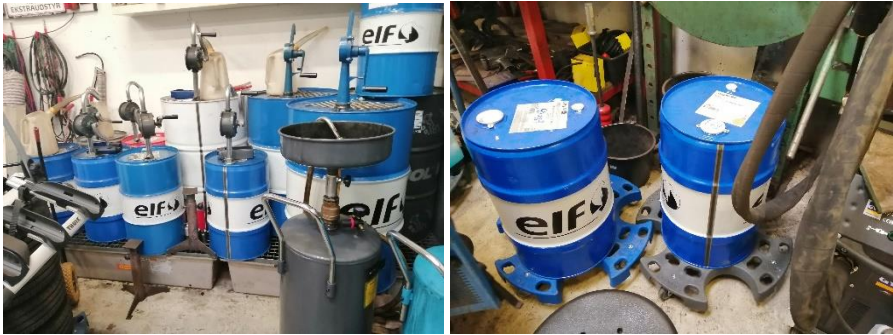
Råvarer	Opbevaring (dunke, tank, container)	Maksimal opbevaret mængde	Opbevaring (hvor)
Ny Olie, forskellige typer	Tønder	9 x 60 Liter og 4 x 200 liter	I værksted på spildbakke og udenfor spildbakke
Køler væske	Tønder	4 x 60 Liter	I reol
Sprinklervæske	Dunke	-	-
Smørefedt	-	-	-
Bemærkning	<p>Olier er oplagret i værksted på spildbakker ved siden af porten. Værkstedet er befæstet med beton. Der var ikke plads til alle olier på spildbakkerne, da virksomheden netop havde modtaget en ny sending olie. Nogle olietønder stod ovenpå hinanden på spildbakken og andre olietønder stod udenfor spildbakken. Se billede 1 nedenfor</p>

<p>Billede nr. 1. Oplag af olietønder stablet på spildbakke og udenfor spildbakke</p> <p>Umiddelbart efter tilsynet havde virksomheden indkøbt en spildbakke så alt olieoplaget kan oplagres på spildbakker. Billedokumentation blev fremsendt.</p> <p>Køler væske var placeret på hylder i en reol med spildbakker under. Se billede 2. nedenfor.</p>

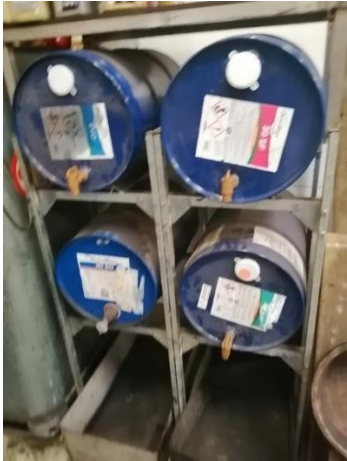
<p>Billede nr. 2 Oplag af forskellige typer køler væske i 60 liters tønder</p> <p>Spild opsuges med savsmuld.</p>

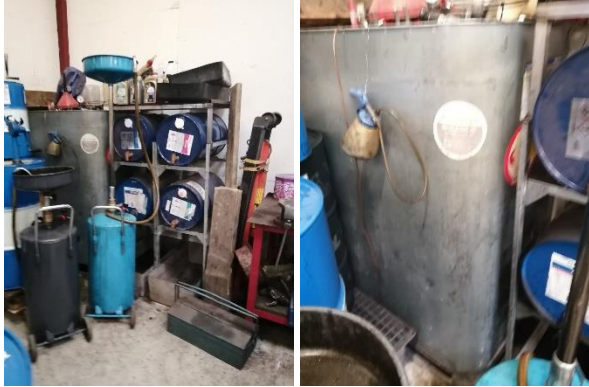
Tank	Indhold	Type (nedgravet /over terræn)	Volumen (l)	Produce ret (år)	Tankattest	Opfyldes krav i olietankbekendtgørelsen
1	Spildolietank	Dobbeltvægget	1000 liter	2011	Nej	Ikke omfattet
Er der tegn på spild ved påfyldningsstuds, på belægning eller jord						Nej
Er alder og type af tank OK						Ja
Bemærkninger		<i>Spildolietanken er placeret hævet over det betonbefæstede gulv i værkstedet ved siden af olietromlerne placeret på spildbakker. Se billede 2 nedenfor</i>

Billede 3 Oplag af spildolie i dobbeltvægget spildolietank.

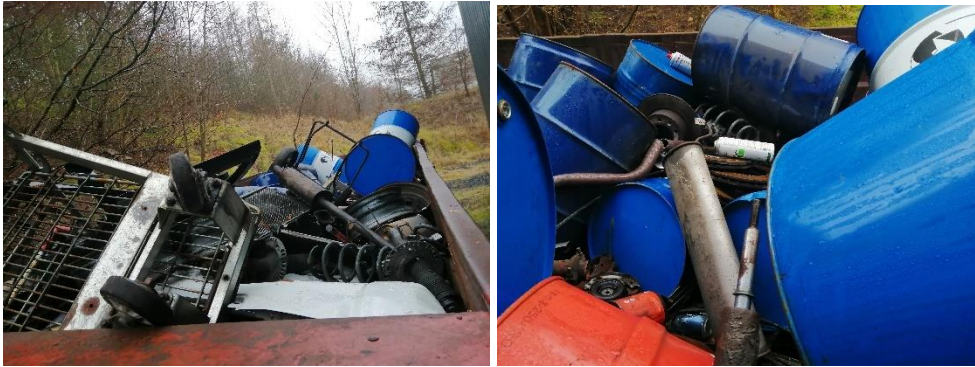
Dagrenovation	-	Container	Udendørs	Kommunal ordning	Kommunal ordning
Dæk***	-	-	Udendørs <i>på stabilgrus bag gavlen til værkstedet</i>	Helstrup Dæk	Helstrup Dæk
Plastkofangere og spoilere	-	-	Udendørs	Virksomheden selv	Genbrugsplads
Bilruder****	-	-	Udendørs	-	-
Småt brændbart	-	Container	Udendørs	Virksomheden selv	Genbrugsplads
<i>Katalysatorer</i>	-	Ingen oplag	-	<i>Returordning FTZ</i>	<i>FTZ</i>
<i>Papir og pap</i>	-	<i>Beholder</i>	<i>Indendørs</i>	<i>Virksomheden selv</i>	<i>Genbrugsplads</i>
<i>Tom plastemballage</i>	-	<i>Metal beholder</i>	<i>Indendørs</i>	<i>Virksomheden selv</i>	<i>Genbrugsplads</i>
Opbevares farligt affald på virksomheden			Ja		
Bortskaffes farligt affald i henhold til lovgivningen			Ja		
Opfyldes kravene til opbevaring af farligt affald			Ja		
Bemærkning	<p><i>*Separate kølervæskeaffaldsfraktioner sammenblandes med spildolieaffaldsfraktionen. Separate kølervæskeaffaldsfraktioner skal ifølge affaldsbekendtgørelsen §65 bortskaffes som selvstændige fraktioner og må hverken fortyndes eller sammenblandes andre fraktioner af farligt affald eller ikke-farligt affald.</i></p> <p><i>Jern- og metalskrot containeren er ikke overdækket og placeret udendørs på grus belægning ved gavlen af bygningen. Se billede 4 nedenfor</i></p> <p><i>Balanceklodser er i dag ikke lavet af bly, men af aluminium og bortskaffes sammen med jern og metalskrot.</i></p> <p><i>**Aerosoldåserne blandes med jern- og metalaffaldet, men er farligt affald i henhold til affaldsbekendtgørelsen og må ikke sammenblandes med ikke farligt affald, men skal bortskaffes, som en separat fraktion.</i></p> <p><i>Umiddelbart efter tilsynet havde virksomheden etableret beholder og påbegyndt udsortering af aerosoldåser fra jern- og metalaffald. Billedokumentation blev fremsendt.</i></p>

<p>Billede 4 Udendørs oplag af jern- og metalskrot i container</p>				
	<p><i>***Dækplaget er placeret udendørs foran jern og metalcontaineren ved gavlenden af værkstedet se billede 5. Dækplaget er ikke af permanent karakter og hentes løbende af Helstrup Dæk.</i></p>

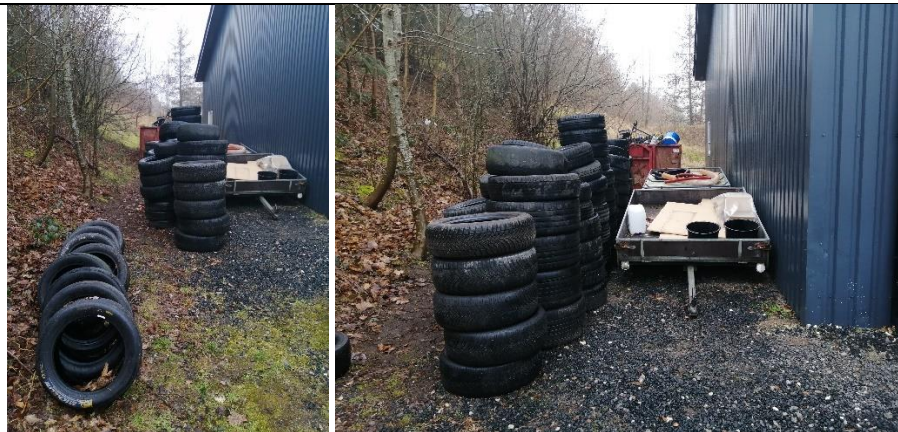
Billede 5 Udendørs dækoplag ved gavlenden af værkstedet

- *Der blev ikke observeret spild hverken udendørs eller indendørs under tilsynet.*
- *Der er et udendørs oplag af udtjente dæk på stabilgrus bagved værkstedets endegavl ved siden af jern og metalskrot containeren, som løbende afhentes.*
- *Der er et oplag af jern og metalskrot i en åben container på stabilgrus bagved værkstedets endegavl.*
- *Ejendommen er områdeklassificeret og jordflytninger skal anmeldes til kommunen via flytjord.dk*

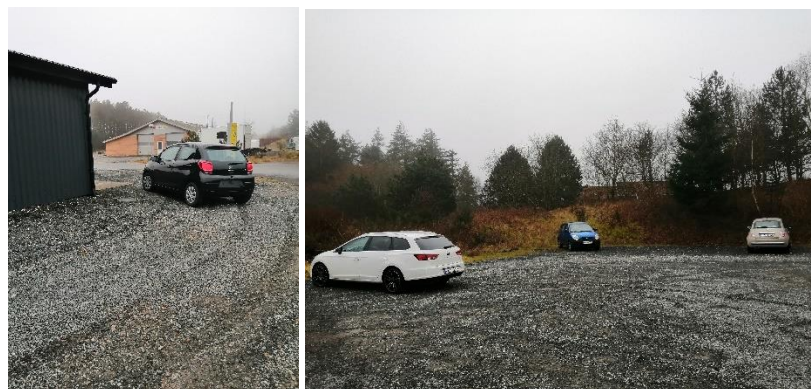
Virksomheden har en uindregistreret salgsvil stående på stabilgrus udenfor. Bilen skal afhentes af køber indenfor en uge. Desuden var der 3 indregistrerede kundebiler udenfor indgangen til virksomheden. Se billede 6 nedenfor.

Billede nr 6 Oplag af en ikke-indregistreret salgsvil og tre kundebiler til service- og reparation placeret udendørs foran værkstedet på grusbelagt plads.

Virksomheden oplyste, at de fremadrettet vil bede kunder om, at deres udtjente køretøjer afhentes direkte af en autoophugger til skrotning.
