Prioriteret miljøtilsyn i forbindelse med tilsyn på Langengevej 143, Risskov

Tilsyn den 11. januar 2024

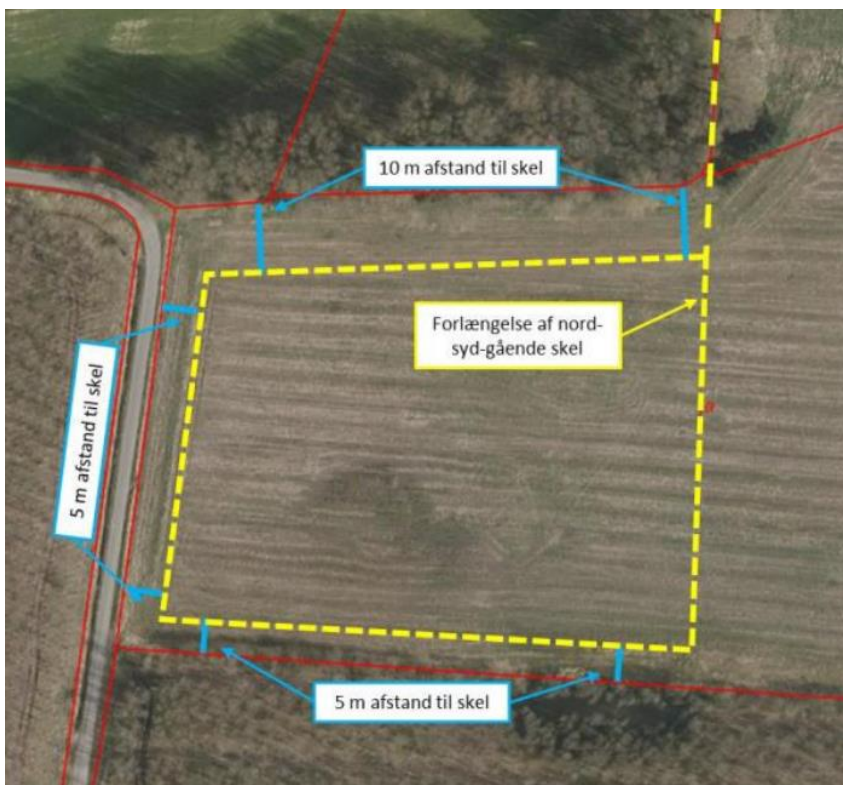
Der er på Langengevej 123, 8240 Risskov meddelt miljøgodkendelse og landzonetilladelse til tilførsel af ca. 100.000 m³ let forurenede og uforurenede jord til opbygning af et rekreativt naturlandskab den 15. oktober 2020. Skråninger skal etableres som bløde bakker med maksimale hældninger på mellem 1:2 og 1:5, højeste bakketoppe på 8-10 meter og med en afstand på mellem 5-10 meter til skel. Opfyldningsområdet og afstand til skel kan ses på nedenstående billede 1.

Billede 1. Opfyldningsområdet og afstand til skel kan ses på kortet.

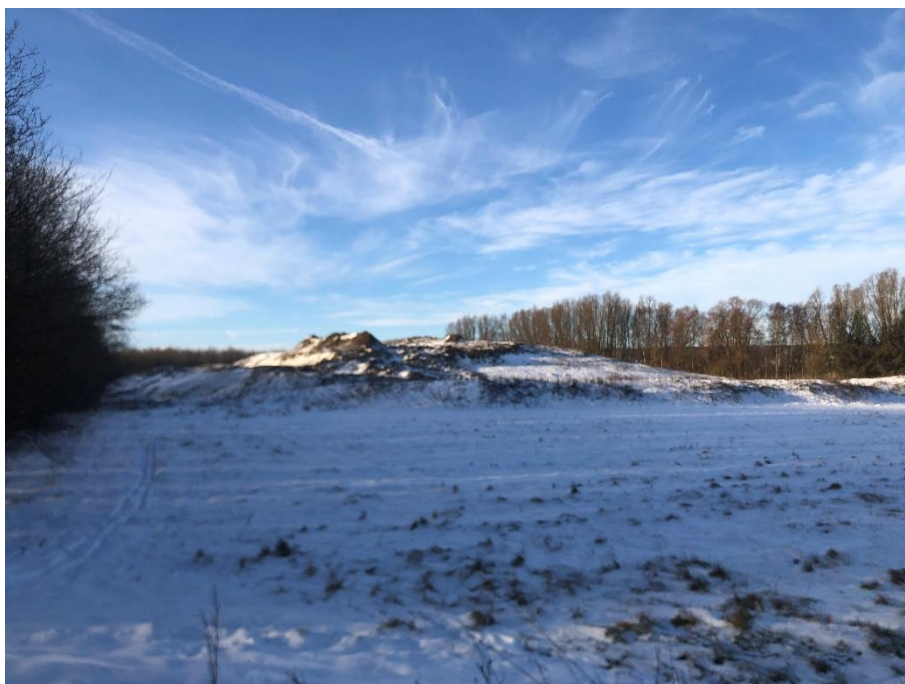
Billede 2. Billede af jordoplaget taget fra øst mod vest.

På besigtigelsestidspunktet var der en del sne, men ikke i det omfang, at det ikke var muligt at foretage tilsynet. Det var dog ikke muligt at se evt. afmærkningspæle ved tilsynet. Hvorvidt dette skyldes de snedriver som, var på arealerne omkring jordoplaget var ikke muligt at afgøre.

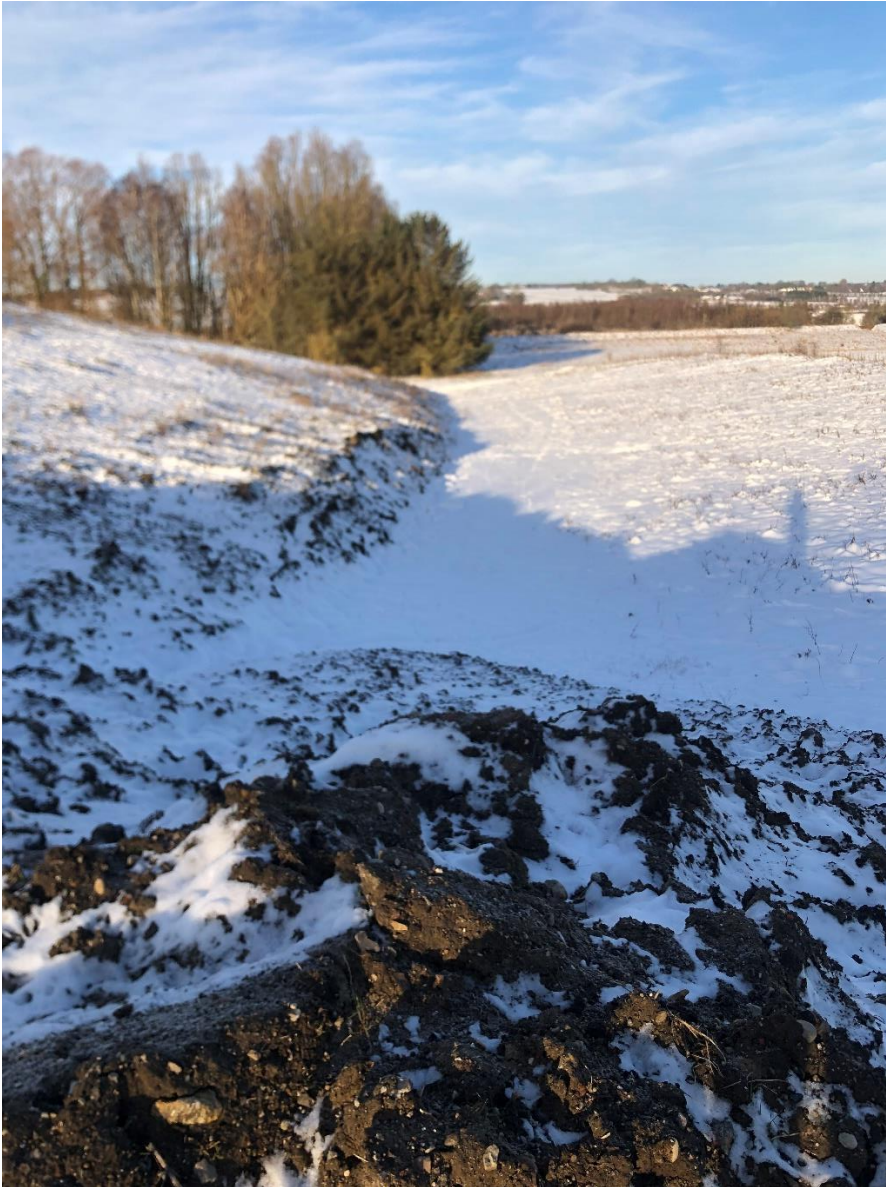
Det blev ved tilsynet observeret, at jordoplaget udstrækning mod øst overskrider oplagsarealets udstrækning. Dette kunne ses eftersom jordoplaget skal fugte med den nordlige træafgrænsnings østlige side (billede 3).

Billede 3. Billedet er taget på oplagets østlige side. Billedet er taget mod nord.

På baggrund af tilsynet og gennemgang af luftfoto kan Aarhus Kommune konstatere, at jorden som er beliggende på det ikke godkendte areal mod øst næppe skyldes jordskred, men at jorden er blevet placeret der i forbindelse med den pågående anlægsfase.

I denne forbindelse af Jord.dk oplyst, at virksomheden i projektets opstarts-fase har rømmet vækstlag (ren jord) af den oprindelige mark med henblik på anvendelse som afdækningsjord i færdiggørelsesfasen. Denne jord er lagt i depot øst for projektet, syd for projektet og vest for projektet. Alle steder er jorden lagt op i miler. Mod syd kan det dog være svært at se, idet kørevejen er placeret delvis oven på milen.

- 1) Fjernelse af køreveje m.v. mod syd og mod vest.
- 2) Modellering af bakkelandskabet
- 3) Udlægning af signalnet
- 4) Udlægning af ren afdækningsjord og etablering af trampestier
- 5) Såning og beplantning

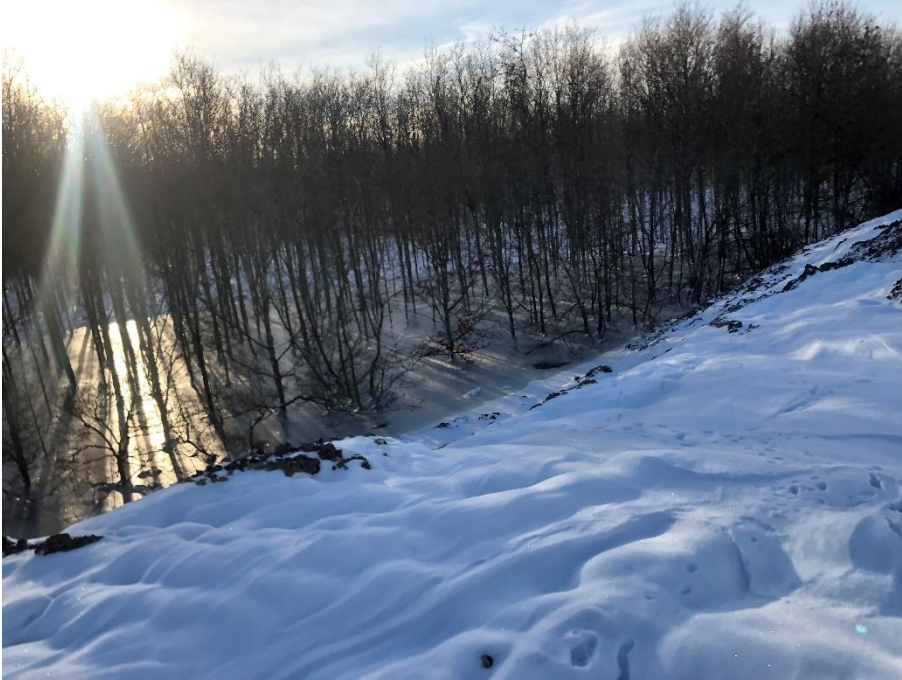
I forhold til udstrækningen mod syd (billede 4) var det svært at afgøre hvorvidt de 5 meters afstand til skel var overholdt. Det kræver en nærmere opmåling.

Billede 4. Billedet er taget ovenpå jordoplaget mod syd.

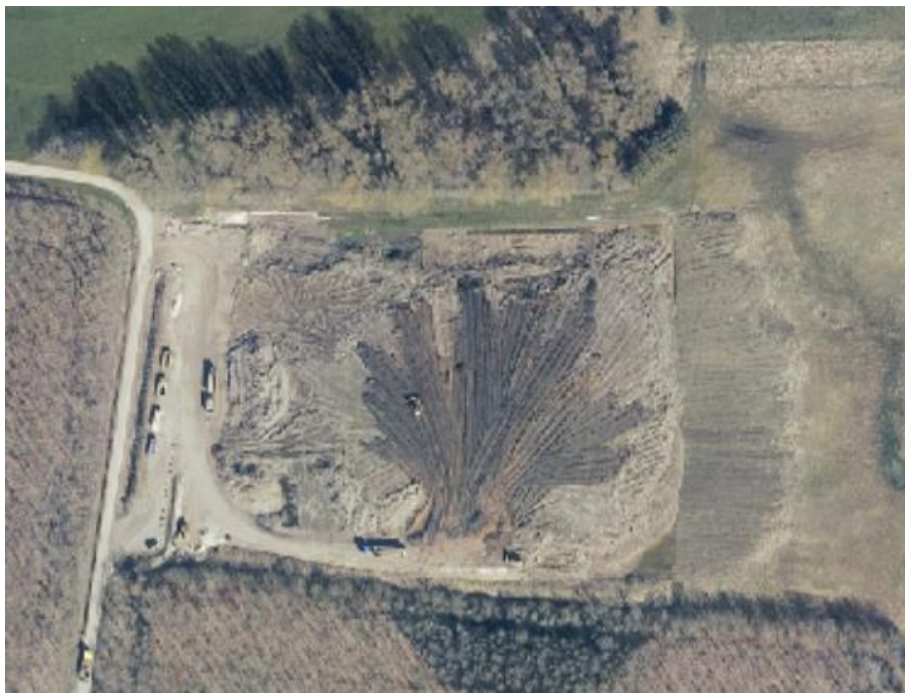
Ved efterfølgende gennemgang af luffoto kan Aarhus Kommune konstatere, at der har været aktiviteter udenfor det tilladte areal for jordoplaget, se nedenstående billeder fra 2023. Arealet dækker ca. 4000 m².

Billede 5. Ortofoto 2023. På den østlige side kan der ses, at der har været kørsel/jordbearbejning udenfor det tilladte areal for opfyldningen.

Den jordmængde som er placeret udenfor det tilladte areal, er forholdsvis begrænset. Jorden er beliggende på landbrugsareal i landzone. Arealet er ikke beliggende i OSD-områder. Afstanden til nærmeste beskyttede naturarealer, Natura 2000 område samt vejforbindelser er forholdsvis stor. På

baggrund af den begrænsede mængde jord samt afstanden vil oplaget ikke kunne påvirke grundvand/drikkevand og heller ikke kunne påvirke beskyttede naturarealer, Natura 2000, bilag IV arter eller vejnettet.

På baggrund er virksomheden blevet bedt om at redegøre for deres afgrænsning mod øst og mod syd.
