Outrup Biogas ApS
c/o Preben Lauridsen
Lundtangvej 165
6855 Outrup

Tilsynsrapportering

18. juli 2019

Tilsyn med Outrup Biogas ApS

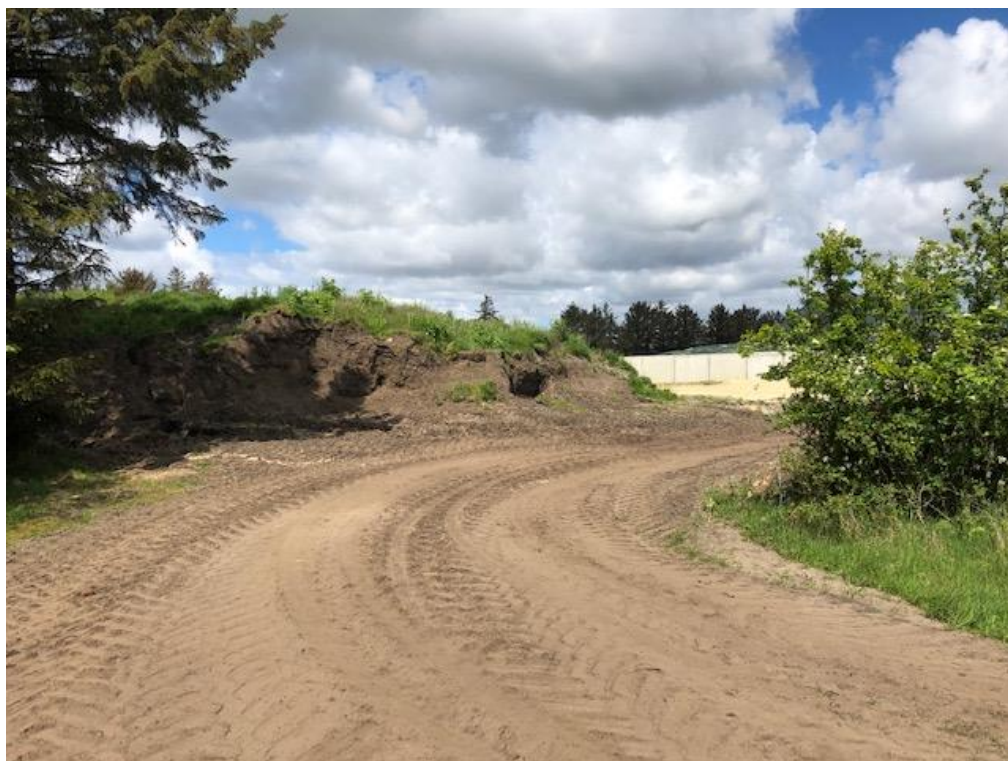
Bilag 1

Markvejen fra Vittarpvej ender ud i nabomarken til biogasanlægget, og markvejen har endvidere en tilkørselsvej til anlægget via et hul i skellet mellem nabomark og den sydlige del af anlægget. Tilkørselsvejen er placeret ved de sydlige dele af matrikel 8g og 8e Rottarp By, Outrup. Se [bilag 1](#).

Tilkørsel til/fra sydlig nabomark (d. 13. maj 2019)

Jf. Varde Kommunes gældende lokalplan for området, lokalplan 17.10.L02, er det ved § 5 afgjort, at området for biogasanlægget vejbetjenes fra Lundtangvej. Tilkørsel via nabomarkerne er således forbudt.

Outrup Biogas ApS meddeler d. 5. juli 2019, at tilkørslen via nabomarkerne lukkes, og at der opstilles hegn inden for 10 dage – altså inden d. 15. juli 2019. Ved fysisk at lukke tilkørselsmulighederne i henhold til lokalplanen kan spørgsmålet, diskussionen og klagesagen om tilkørslen eller ej forhåbentligt lukkes, da sådanne tilkørsler ikke længere vil være mulige.

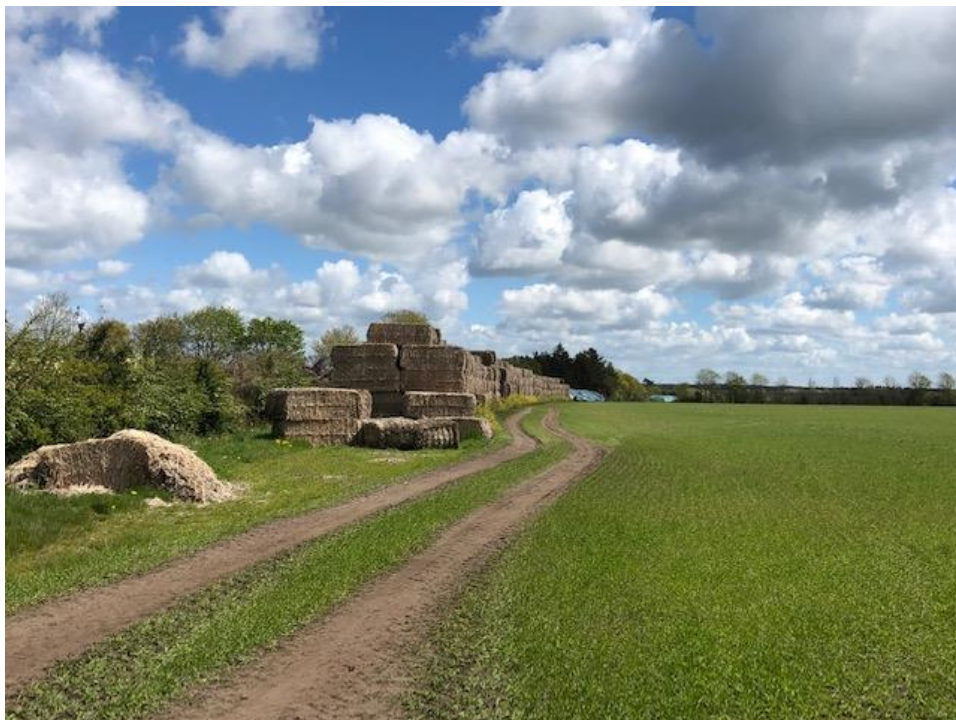
Outrup Biogas informerede under tilsynet om, at der ikke bliver transporteret noget til anlægget via Vittarpvej.

Markvej der forbinder Vittarpvej og tilkørsel til/fra anlægget (d. 13. maj 2019)

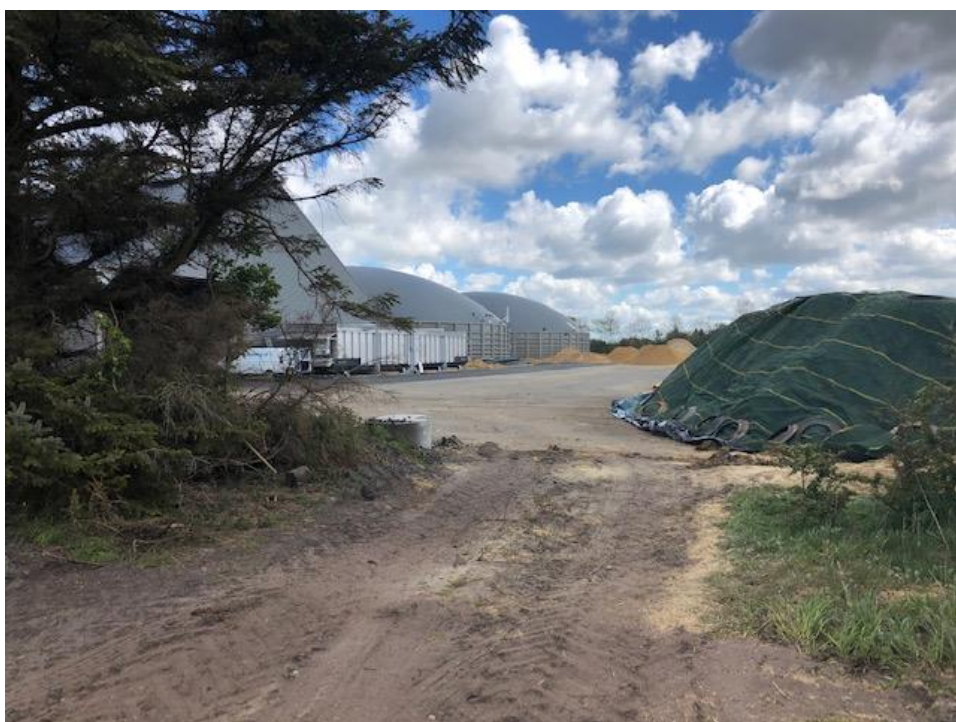
Bilag 2

Ligeliges eksisterer tilkørsel til/fra biogasanlægget fra nabomarken vest for anlægget. Her blev der observeret et oplag af dybstrøelse i en bunke langs med læhegnet. Outrup Biogas informerer om, at dybstrøelsen er planlagt til udspreddelse på marken, og ikke til benyttelse af biogasanlægget. Se [bilag 2](#).

Tilkørsel til/fra vestlig nabomark igennem læhegn (d. 13. maj 2019)

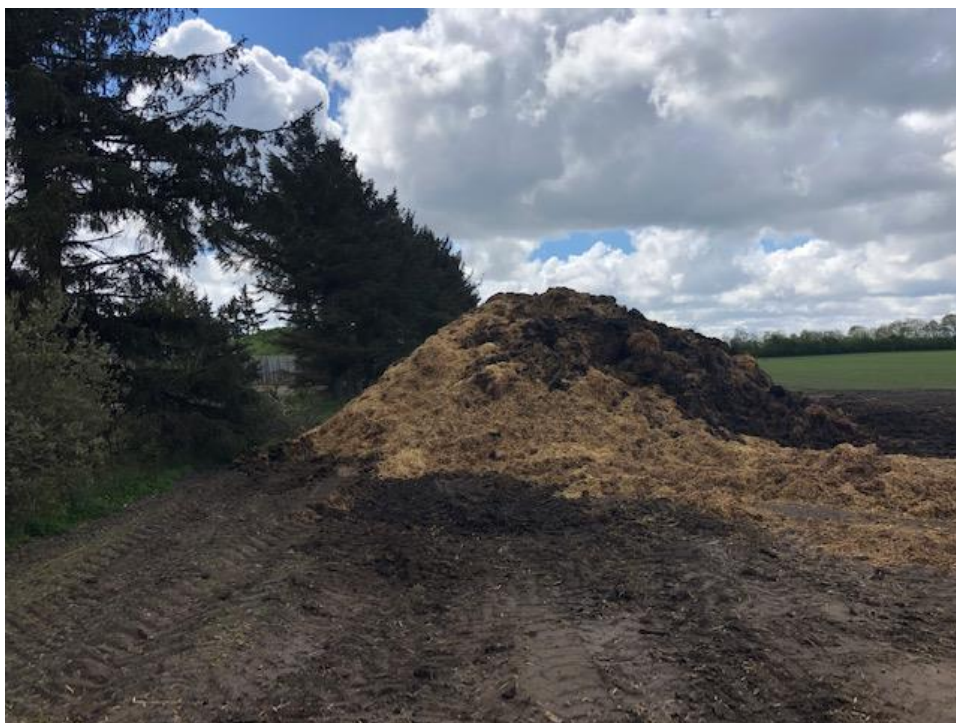
Der blev under tilsynet d. 13. maj 2019 observeret et oplag af dybstrøelse i en bunke langs med læhegnet på nabomarken vest for anlægget – hvor der er tilkørselsforbindelse igennem læhegnet. Outrup Biogas informerer om, at

Oplag af dybstrøelse langs læhegn ved tilkørsel til/fra vestlig nabomark (d. 13. maj 2019)

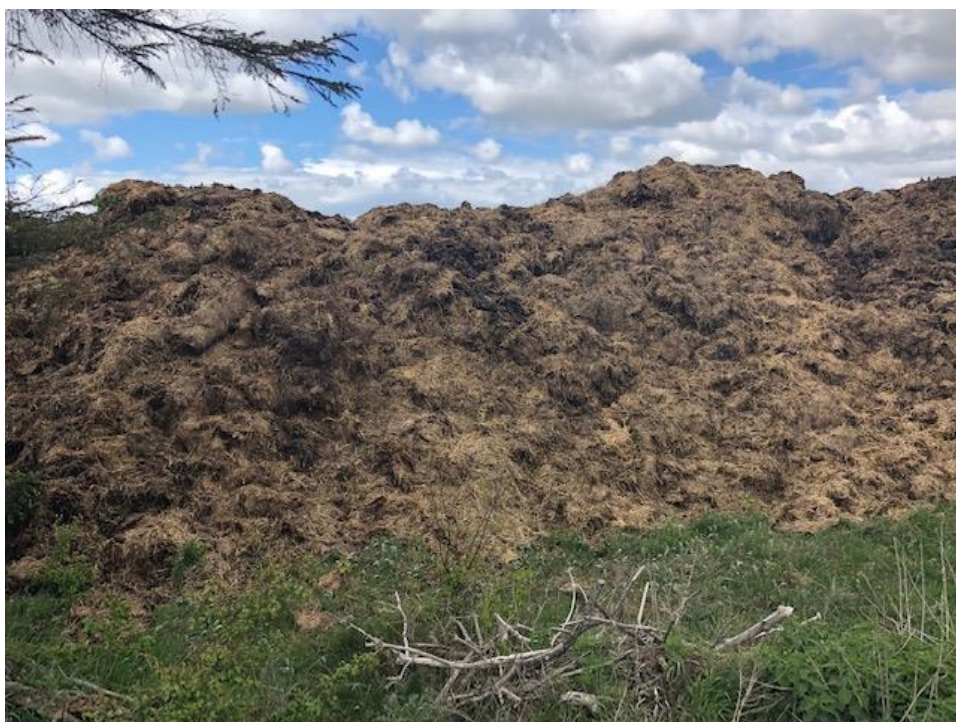
dybstrøelsen er øremærket til udspredelse på marken, og ikke til benyttelse i biogasanlægget. Bunken med dybstrøelse var ikke overdækket. Outrup Biogas forklarede dette med, at dybstrøelsen lige var blevet aflæsset. Se [bilag 3](#). Under tilsyn d. 4. juni var bunken af dybstrøelse endnu ikke overdækket. Outrup Biogas sendte dog umiddelbart efterfølgende dokumentation for overdækning af bunken. Se [bilag 3](#).

Oplag af dybstrøelse langs læhegn ved tilkørsel til/fra vestlig nabomark (d. 13. maj 2019)

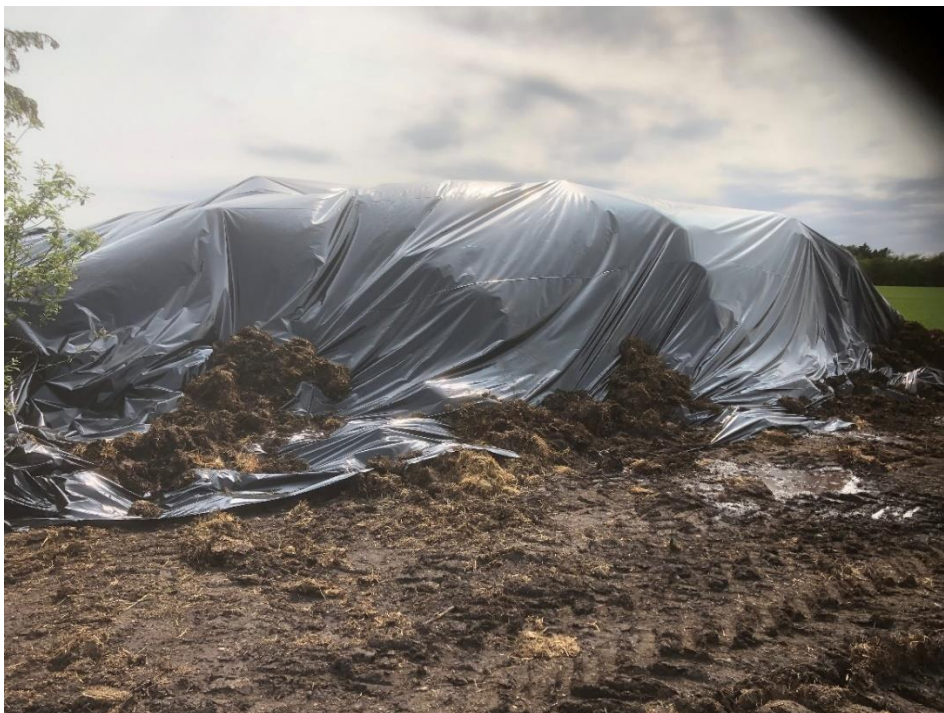
Overdækning af dybstrøelse (fra Peter Nissen d. 4. juni 2019)

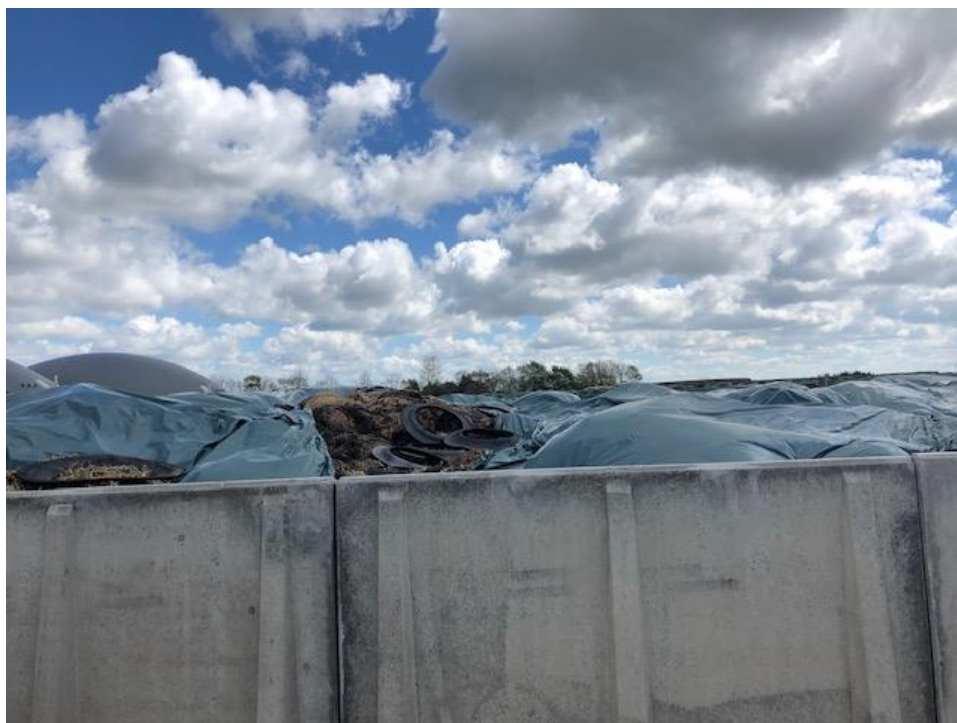
For dybstrøelsen oplagret i biogasanlæggets plansilo blev det under tilsyn d. 13. maj 2019 observeret, at den overdækkende presenning både blafrede i vinden, ikke lå tæt nok over oplaget og blottede dybstrøelsen flere steder.

Alle typer fast gødning – herunder dybstrøelse – skal overdækkes med et tætsluttende og vandtæt materiale straks efter udlægning ifølge miljøgodkendelsens vilkår 12 og 17.

Internt oplag af dybstrøelse til biogasanlægget i plansilo (d. 13. maj 2019)

På opfordring af Outrup Biogas ApS blev der d. 5. juli 2019 drøftet mulighederne for processen omkring neddeling af dybstrøelsen før den indføres til anlægget. Grundet processen med neddeling af dybstrøelsen, fandt Outrup Biogas ApS det vanskeligt at overholde vilkår om overdækning af dybstrøelsen i plansiloen.

I henhold til miljøgodkendelsens vilkår 12 og 17 med krav om opbevaring med tæt overdækning i plansiloen vurderes det fra kommunens side, at neddelingsprocessen kan lade sig gøre, da princippet for overdækning er, at dette skal ske ved arbejdstidens ophør på den pågældende dag. Hvis dybstrøelsen oplagres og neddeles på silopladsen og indføres løbende, vil den neddelte dybstrøelse således aldrig falde ind under princippet om tidspunktet for overdækning. Dybstrøelse indføres altså straks til

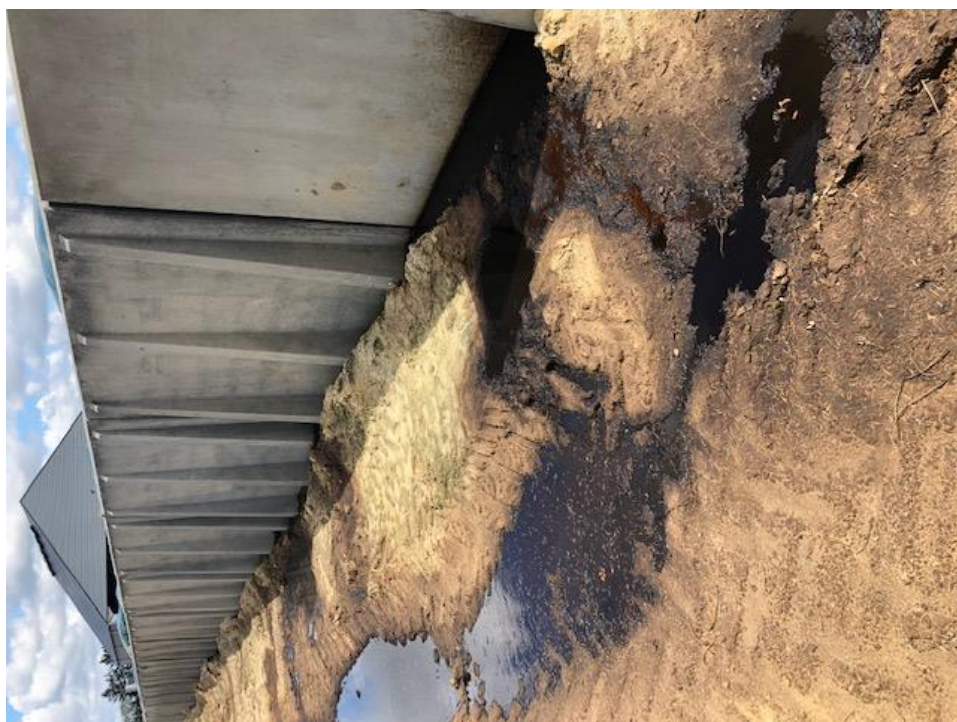
Endvidere blev et læk af væske fra oplaget af dybstrøelse observeret fra plansiloens sydvestlige hjørne, hvilket stadig var tilfældet under tilsyn d. 4. juni. Se [bilag 4](#). Det blev af Outrup Biogas meddelt ved tilsynet d. 4. juni, at siloelementernes utæthed vil blive udbedret, når siloen er tom. Under tilsyn d. 4. juni 2019 var der en pøl af vand omkring åbning af plansiloen. Faldet ved siloåbningen vurderes ikke at være god nok. Ifølge Husdyrgødningsbekendtgørelsens §§ 25 og 26 kræves etablering og drift af afløbet udført således, at tilstopning undgås. Der blev ved tilsynet lovet installation af ny pumpe til afløbsbrøndene ved plansiloen. Outrup Biogas forklarede pølen med, at man lige har brugt afløbspumpen andetsteds den pågældende dag.

Læk af væske fra plansilo (d. 13. maj 2019)

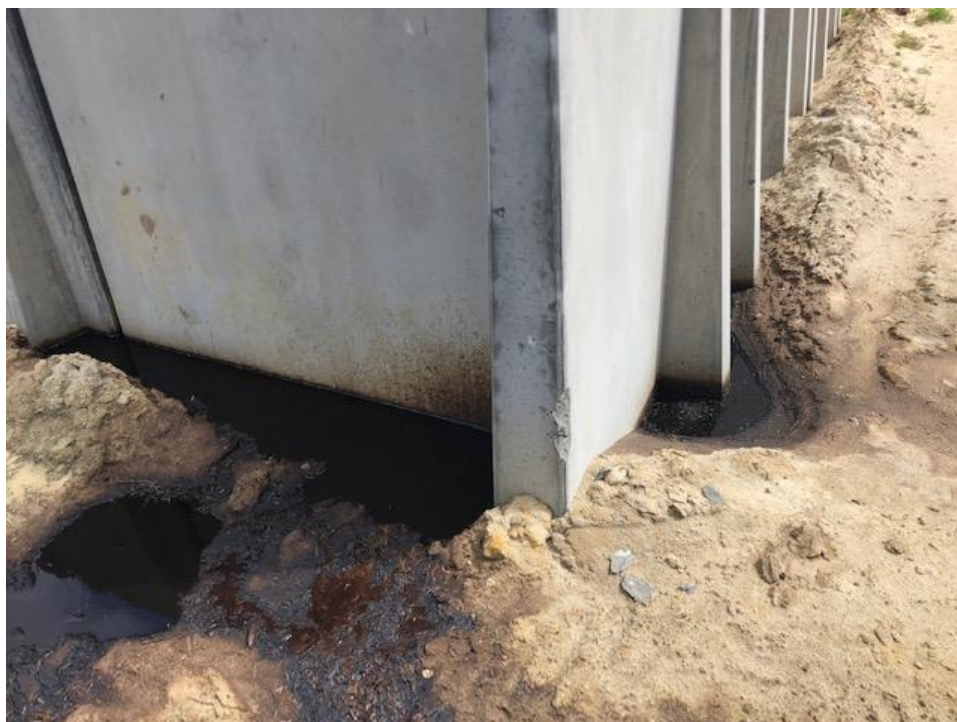
Lækage af væske fra plansilo (d. 13. maj 2019)

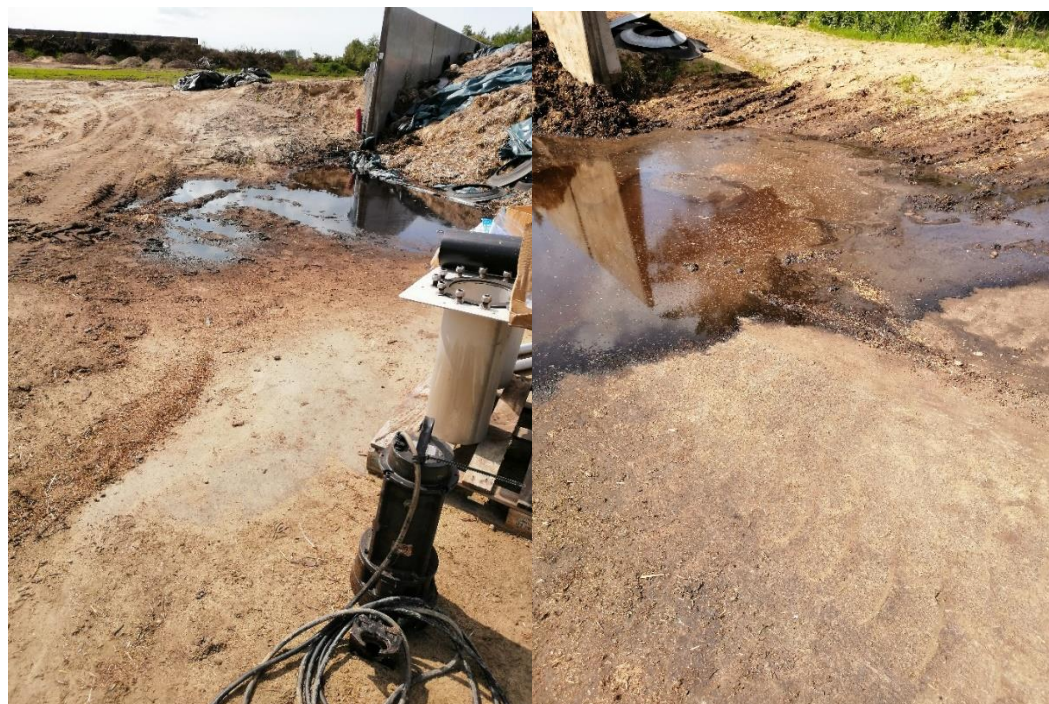
Lækage af væske fra plansilo (d. 4. juni 2019)

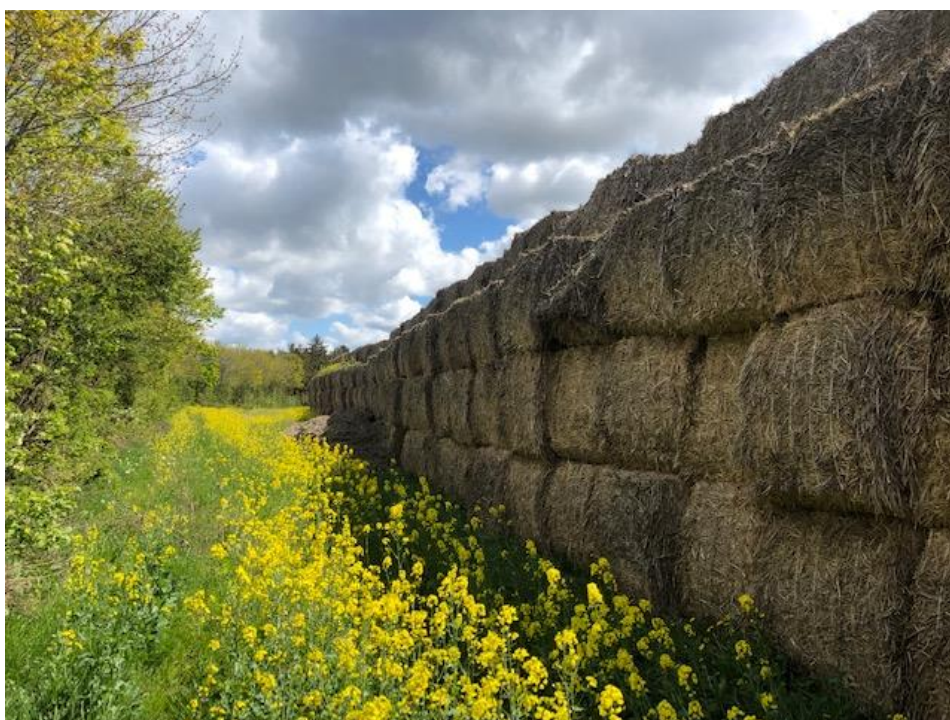
Der er af Outrup Biogas opstillet en mur af halmballer syd for matrikel 8e og 10b Rottarp by, Outrup. Muren består af stablede halmballer. Muren er ca. seks meter høj, ca. fem meter bred og ca. 200 meter lang. Se [bilag 5](#) og oversigtskort i [bilag 7](#).

Under tilsynet blev det fremlagt, at halmballemuren er opstillet af Outrup Biogas. Marken, hvorpå halmballerne er opstillet, er dog ejet af Kjartan Poulsen. Der skal søges om tilladelse til opstablingen hos kommunen, da oplaget vurderes til at udgøre mere end 100 m² samt Beredskabsstyrelsens tekniske forskrifter, da halmoplaget er placeret mindre end 50 m fra naboskel, da muren endvidere vurderes til at være større end 200 m³. Hertil vil oplaget kræve landzonetilladelse fra kommunen. Hvis halmballemuren fortsat ønskes at forblive, vil det være ejers ansvar at opnå tilladelse.

Halmballemur (d. 13. maj 2019)

Ved tilsyn d. 5. juli fortalte og viste Outrup Biogas, at halmballer fra muren så småt var ved at blive fjernet.

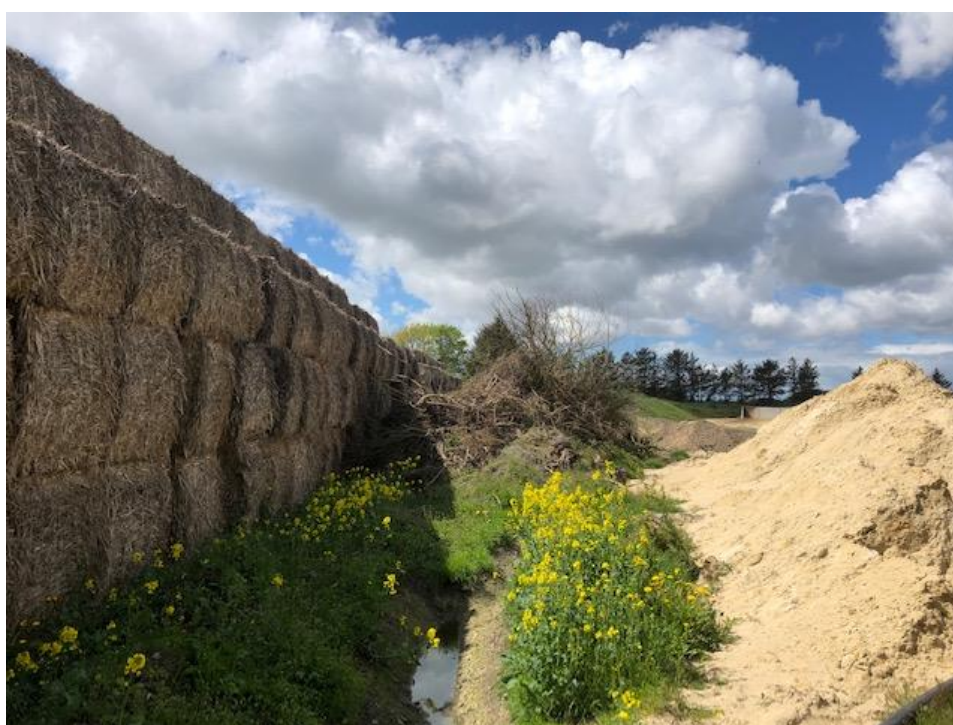
Halmballemur (d. 13. maj 2019)

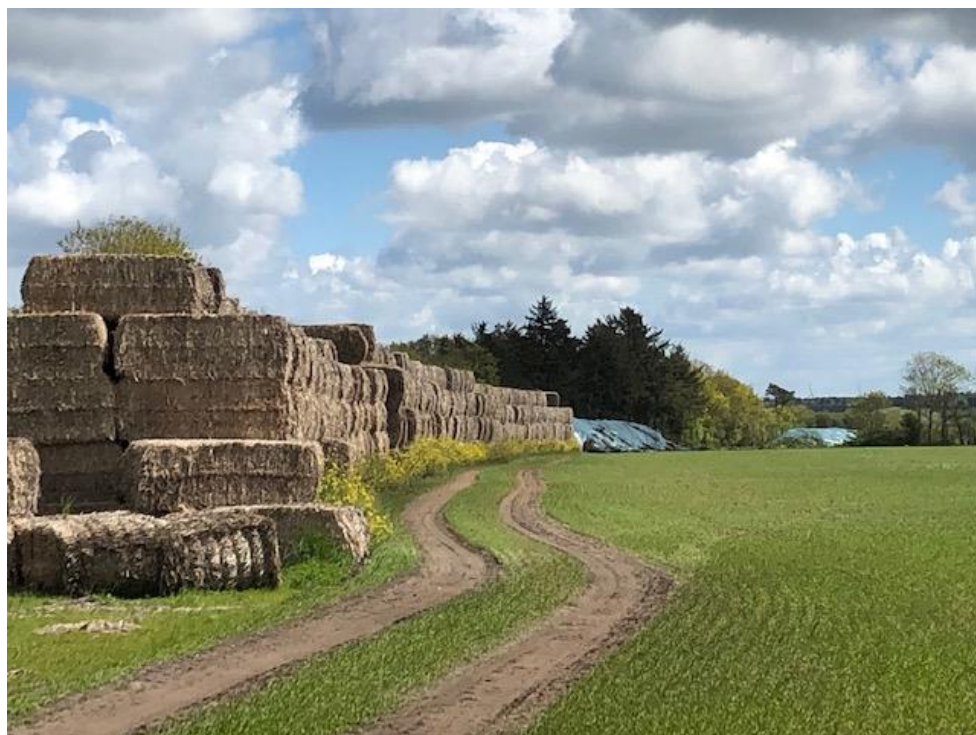
Halmballemur (d. 13. maj 2019)

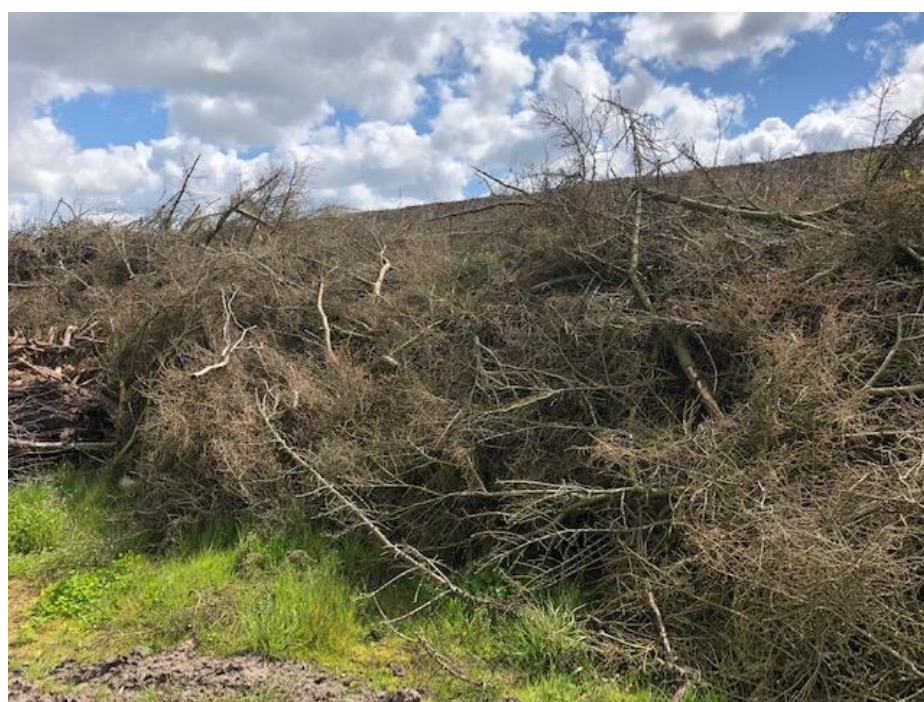
Bilag 6

Ved tilsynet manglede læhegn såvel som vold på den sydlige del af matriklen. På stykket var der en bunke af afskårne grene, passage til markvej og halmballemur. Se [bilag 6](#). Kommunen stillede under tilsynet spørgsmålstegn ved tidsfristen omkring forudsætningen af etableringen af et komplet læhegn omkring anlægget. Dette skyldtes at Outrup Biogas ønskede anlægget i drift medio juni, og at det kan være svært at få nye planer til at gro i sommermånederne.

Sydligste del af matriklen (d. 13. maj 2019)
