## Tilsynsrapport til offentliggørelse

### Tilsynsrapport

| Virksomhedens navn | Esbjerg Affaldshåndtering - Måde Deponeringsanlæg |
| Tilsynet omfattede | Basis tilsyn med de nedlukkede etaper 1 og 2.<br>Gennemgang af miljøforhold herunder afledning af<br>vand fra lergravssø og biocover |

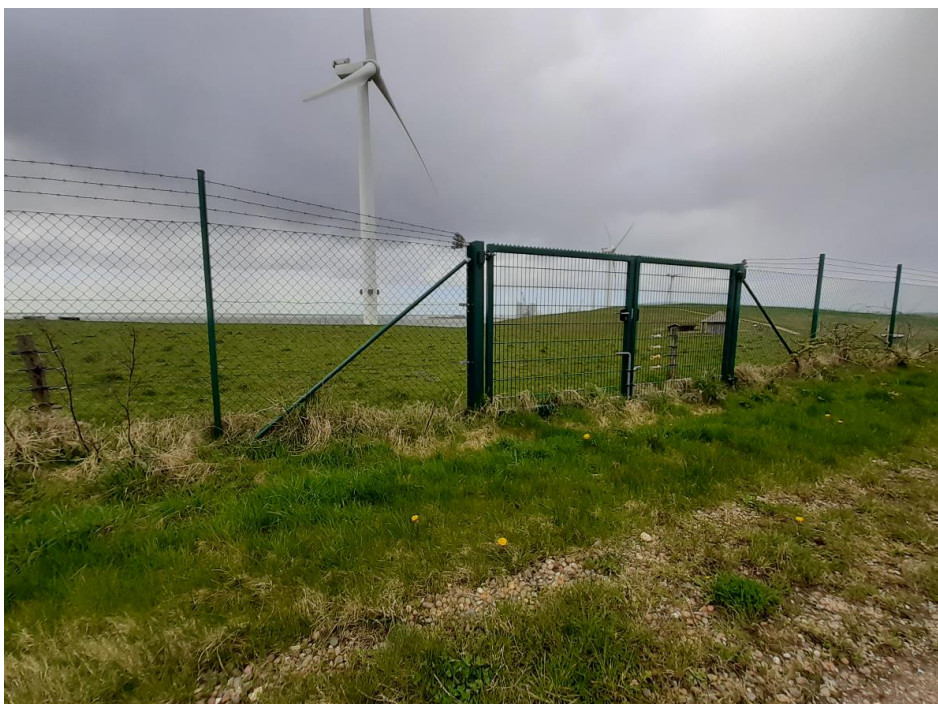
Dele af etaperne ned mod kysten er rekreativt område og åbnet for offentligheden. Det rekreative område er afskilt fra det øvrige deponi med hegn, se figur 2.

Figur 2. Hegn adskiller rekreativt område fra det øvrige deponi.

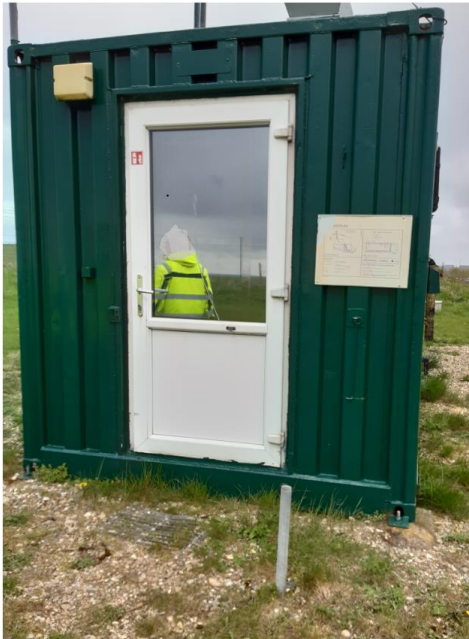
Gasmodul for de nedlukkede deponeringsenheder, etape 1 og 2, er tidligere flyttet til det ukontrollerede affaldsdepot. Gasmodulet er placeret i container. Pumpningen styres af MPR- anlæg som blev fremvist ved tilsynet.

Figur 3. Container/bygning med gasmodul

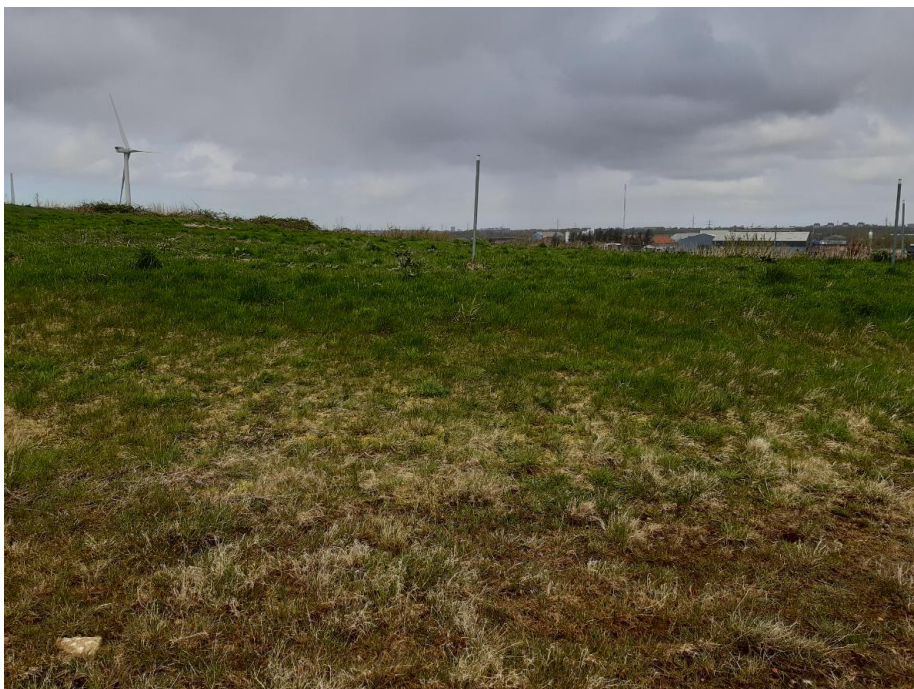
De to store biocovers er placeret inden for det indhegnede område. Selve biocoverne er markeret med pæle, så drift personalet kan identificere placeringen, se figur 4. Biocoverne var tilgroet med græs mv. I et mindre område var græsset vissent/brunt. Miljøstyrelsen vurderer umiddelbart, at det skyldes årstiden. Virksomheden bør holde øje med dette, da afsvedet eller manglende vegetation indikerer udtrætning af deponigas. Beplantningen på de to store biocovers bliver slået 2 gange om året med en robotklipper på lavefødder. Det lille biovindue blev ikke besigtiget ved tilsynet.

Figur 4. Biocover. Dele af vegetationen visner/brunt.

1. Virksomheden skal følge udviklingen af vegetation på biocoverne.
2. Miljøstyrelsen skal orienteres, når skaden på skråningsanlægget er udbedret eller hvis skredet udvikler sig.
3. Miljøstyrelsen undersøger baggrunden for vilkår 13 om, at der maksimalt må udpumpes 9.200 m<sup>3</sup> vand/år fra lergrav V. Efterskrift: Miljøstyrelsen har redegjort for dette i forbindelse med besvarelsen af årsrapporterne for 2020-2023. Virksomheden har desuden fremsendt forslag til ændret regulering af vandstanden i lergrav V, som pt er under behandling.

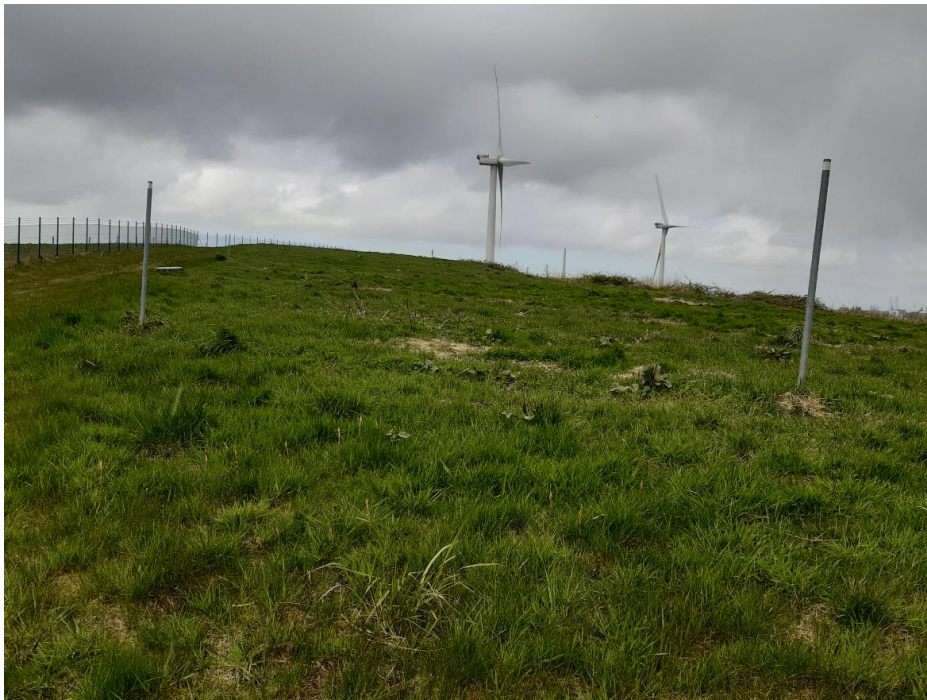
Figur 5. Kig mod vest op af de to store biocovers. Markeringspæle er grå med hvid top.

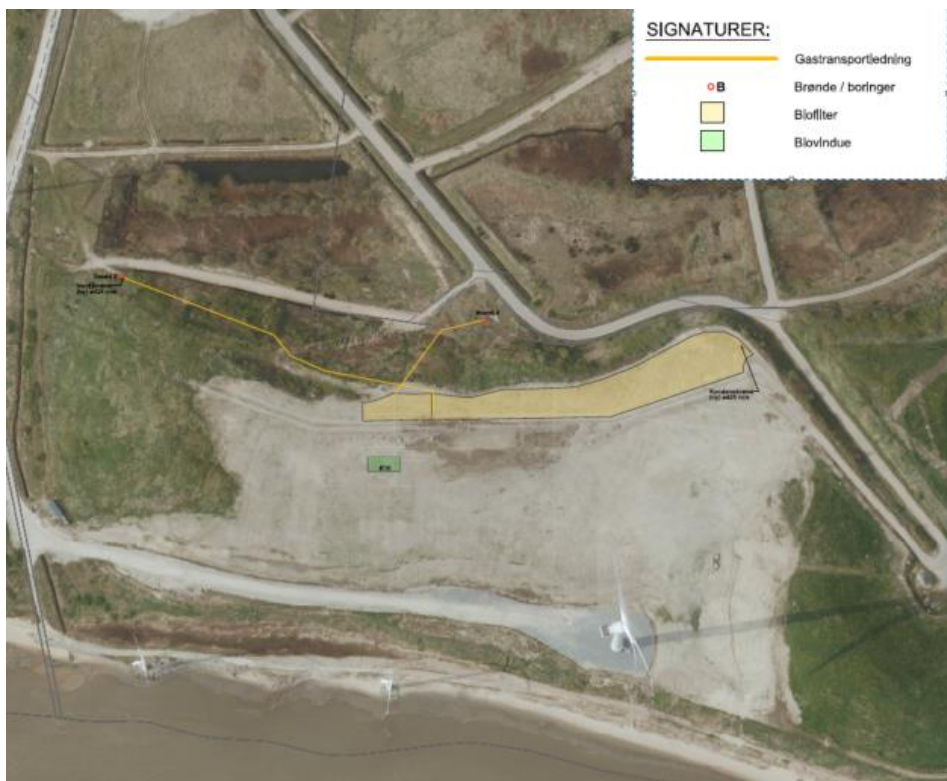
Etape 1 og 2 er beliggende mod havet og sydvest for den aktive del af deponeringsanlægget. Etape 1 og 2 er slutfærdiget og hele området er tilgroet med græs. Der er i 2020 på etape 1 etableret 3 biocovers i form af to større biocovers-filtre i forlængelse af hinanden samt et mindre biocover-vindue, se figur 6.

Figur 6. Luftfoto med placering af biocovers

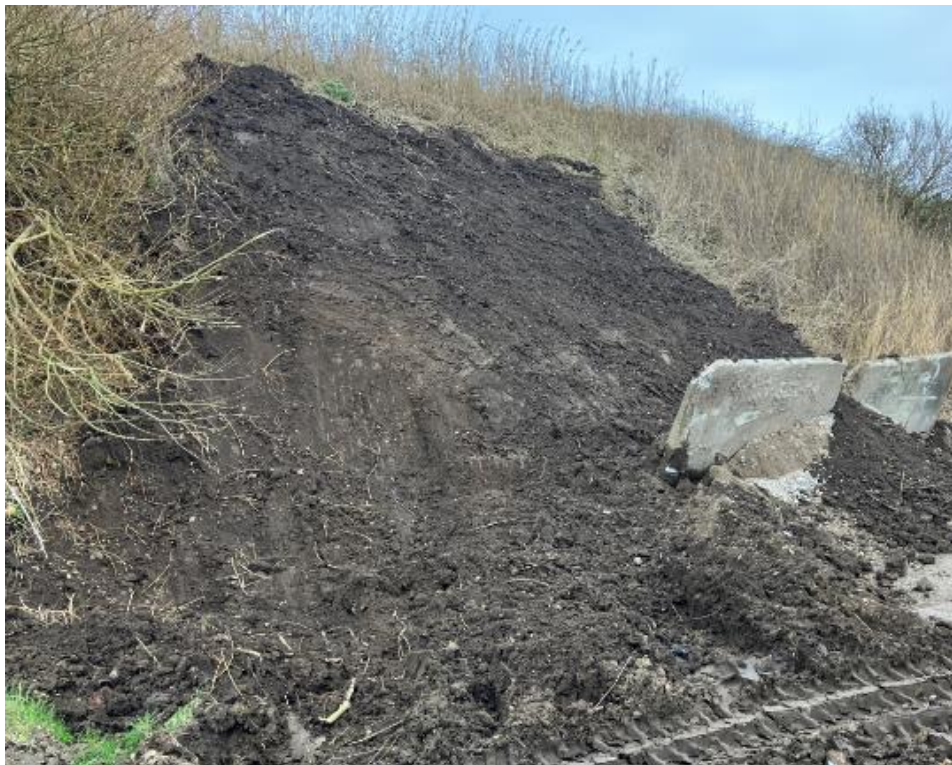
Esbjerg kommune underrettede den 7. februar 2024 Miljøstyrelsen om, at der samme dag havde været et skred i det nordlige skråningsanlæg ved de nedlukkede deponeringsenheder. Skredet er sket ved intern kørevej på virksomheden.

Skredet er sket ud for det laveste punkt i det store biocover. Virksomheden oplyste ved tilsynet, at skredet formodentlig skyldes den lange nedbørsperiode kombineret med det store biocover har hældning mod punktet for skredet, og overfladevandet kan løbe gennem biocoveret til skråningen.

På tilsyns tidspunktet var skredet ikke udbedret, da skåningen er for våd til at arbejdet kan udføres. Der var ved tilsynet ikke tegn på perkolatudsivning fra skråningen. Der er ikke blotlagt affald ved skredet. Miljøstyrelsen skal orienteres, når skaden er udbedret eller hvis skredet udvikler sig.

Figur 7. Foto af skred i det nordlige skråningsanlæg. Taget af virksomheden den 19. marts 2024
