## Tilsynsrapport til offentliggørelse

Virksomheder  
J.nr. MST-1272-01589  
Ref. LINHA/TASME  
Dato: 15. maj 2018

Virksomhedens navn	DAT-SCHAUB A/S A/S
Virksomhedens adresse	Mølhavevej 12B, 9440 Aabybro
CVR nummer	33353170
Virksomhedstype	J207 Udvinning/fremst. af protein/pektin, ikke bilag 1
Tidspunkt for tilsynet	19.04.2017
Baggrunden for tilsynet	Opfølgning på håndhævelse
Varsling af tilsynet	16. april 2018 (aftalt telefonisk den 9. april 2018)
Deltagere fra virksomheden	Anna Jakobsen, Kim Nielsen
Øvrige deltagere	Steen Jakobsen og Mette Bisgaard Mogensen, Jammerbugt Kommune
Tilsynet udført af	Tanja Smetana og Line Spinner Heerwagen
Tilsynet omfattede	Hele virksomheden med fokus på afløbsforhold
Materiale udleveret	Procedurer for spild til kloak samt alarmeringsplan

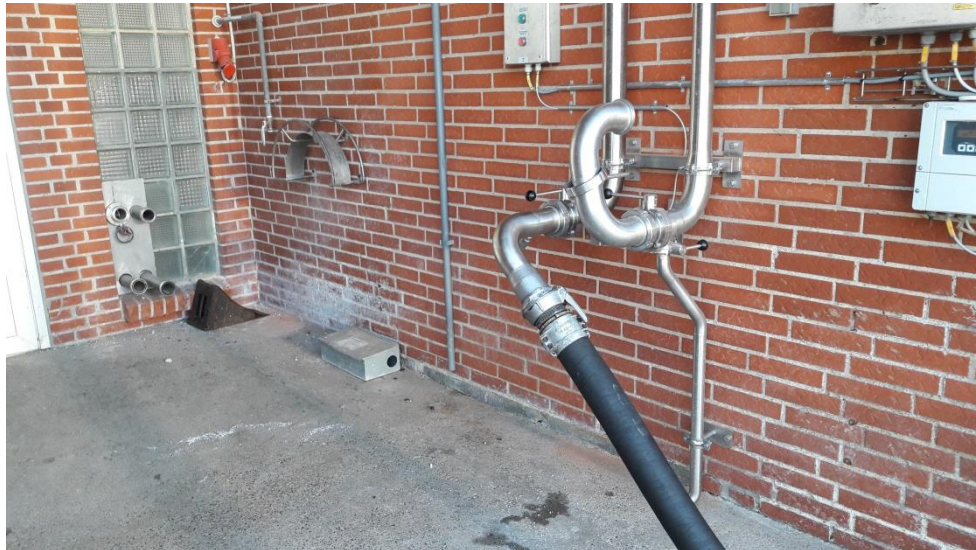
Dat-Schaub A/S har fået etableret ny udlevering af færdigvarer (se foto 1). Færdigvarerne udleveres ikke længere gennem en åben dør, og indskærpelsen givet på sidste tilsyn vurderes efterkommet. Udleveringen foregår i rør på studs ved siden af råvareindlevering. Der er stopknap på væggen i tilfælde af uheld, og virksomheden oplyste, at færdigvareudlevering altid bliver overvåget. Ved endt udlevering drejes rør på udleveringsstuds, og rørene rengøres med CIP-væske (se kommentarer i følgebrev). Kommunen efterlyste en temperaturmåler på fedtudskilleren. Virksomheden mente umiddelbart, at dette sagtens kunne etableres, da der tidligere har været måling på.

Foto 1: Udlevering af færdigvarer
