Tilsynsrapport til offentliggørelse

Tilsynsrapport

Virksomhedens navn	Affaldscenter Udholm
Virksomhedens adresse	Pitagervej 2, 9490 Pandrup
CVR nummer	29189439
Virksomhedstype	5.4 Deponeringsanlæg >10 t/dag eller kap. >25.000 t
Tidspunkt for tilsynet	24. marts 2017
Baggrunden for tilsynet	Basistilsyn bl.a. i relation til nedlukning af anlægget
Varsling af tilsynet	Aftalt telefonisk den 22. marts 2017
Deltagere fra virksomheden	Tom Hansen og Ivan Kristensen
Øvrige deltagere	-
Tilsynet udført af	Peter Møller
Tilsynet omfattede	Rundgang på anlægget for gennemgang af nødvendige ændringer i forbindelse med retableringen
Materiale udleveret	-

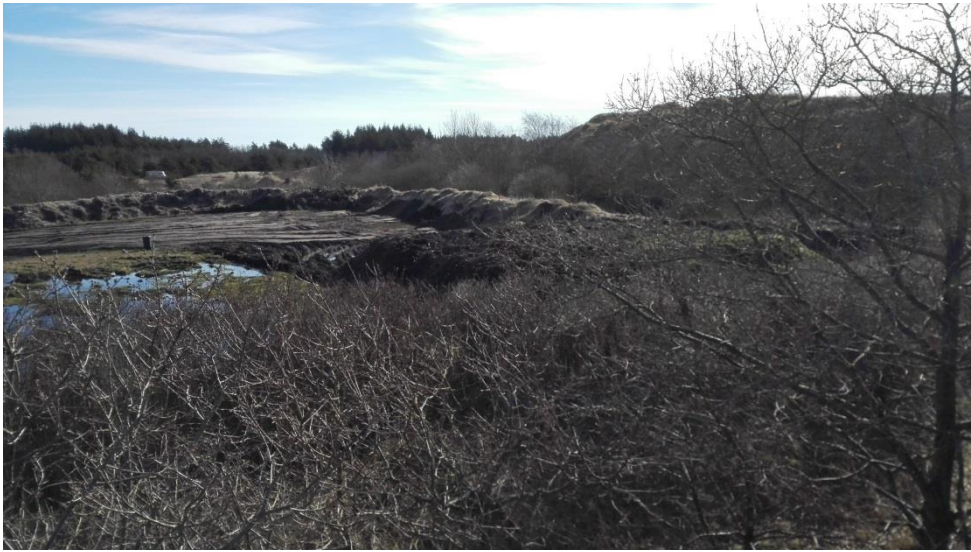
Kig mod øst over komposteringsplads med skrænt mod lukket deponi til højre

Den tidligere genbrugsplads med tilhørende komposteringsplads er et lavt område med nogle meters højdeforskel op til deponeringsområdet mod syd og vest og ligger desuden under niveau for adgangsvejen nord for. I modsætning til tidligere planer ønskes det lave område ikke længere fyldt op med ren jord men bibeholdt som et lavere næsten vandret område. Afvandingen af området sikres dog ved delvist at udjævne skråningen op til deponiarealet mod vest og udføre arealet med en svag hældning mod øst til afvandringsgrøft.

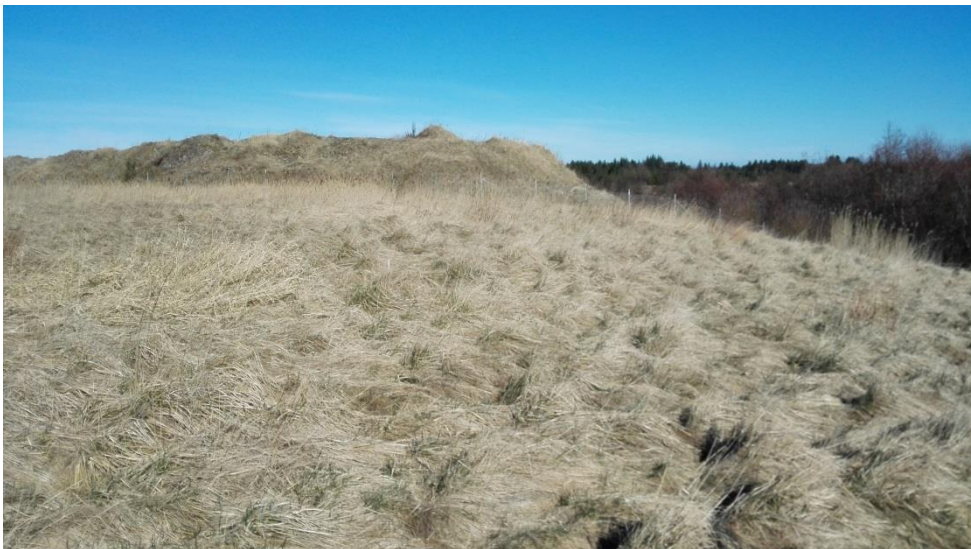
Mod nord på reableret deponi med oplagret opfyldningsjord

Der ligger en anseelig mængde jord på toppen af det retablerede deponi – iflg. landinspektør er der omkring 45.000 m³. I det omfang, at al denne jord ikke skal anvendes til retablering og ovennævnte anlæg, ønskes det at jorden bliver liggende og modelleres til et udsigtspunkt.

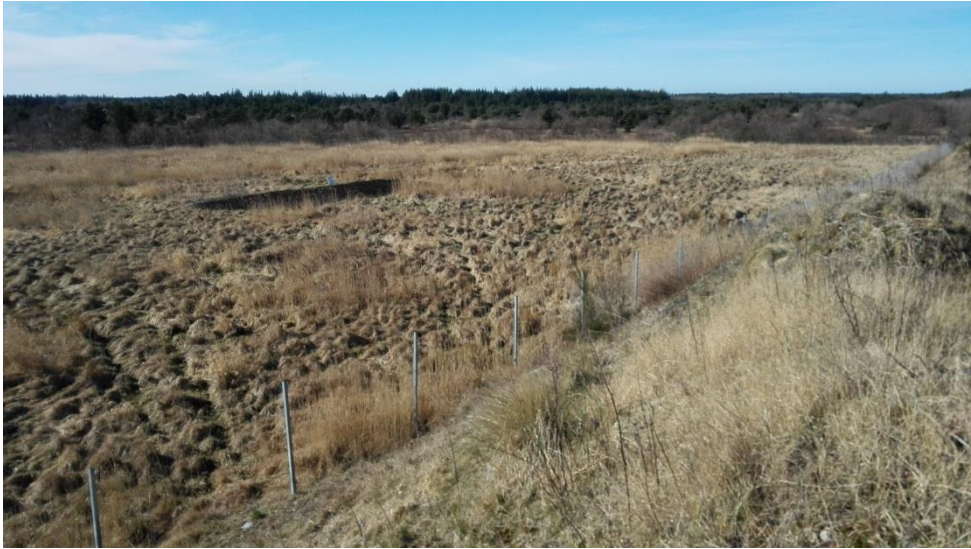
Fra oplagret opfyldningsjord over retableret deponi med kompostvindue

I forbindelse med nedlukningen af deponiet blev der etableret 6 kompostvinduer. De 2 vinduer er blevet dækket af opmagasineret jord til slutafdækning af den resterende del af affaldscentret. De 4 øvrige kompostvinduer tilses regelmæssigt og oprives, fræses og efterfyldes en gang årligt.

Det blev dog aftalt, at Jammerbugt Kommune får foretaget gasmålinger i bunden af kompostvinduerne for at konstatere om der er væsentlig gasdannelse i affaldet, som nødvendiggør at vinduerne genetableres og vedligeholdes.

Kompostvinduer bør markeres tydeligt i terrænet fx ved udlægning af nogle kampesten i kanten.

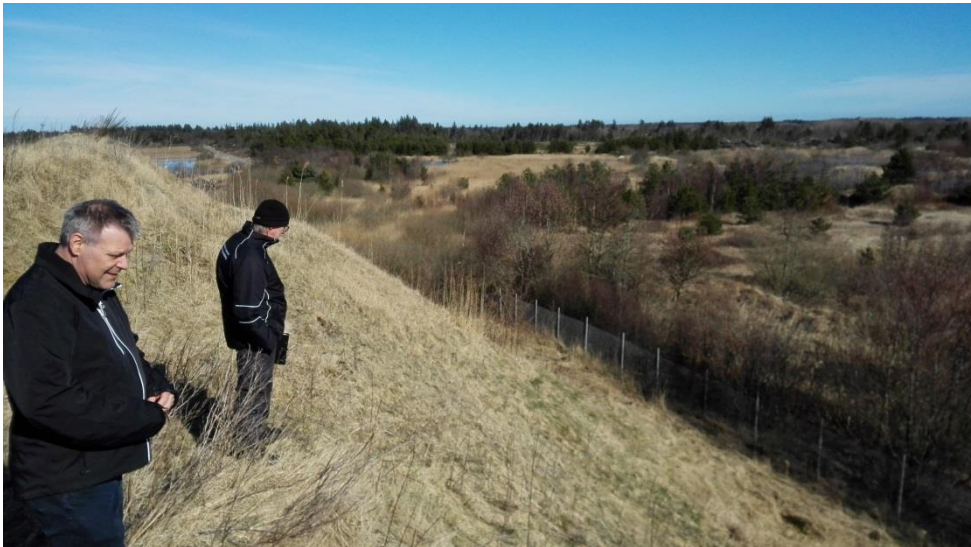
Mod nord fra østkant af deponi med oplagret opfyldningsjord

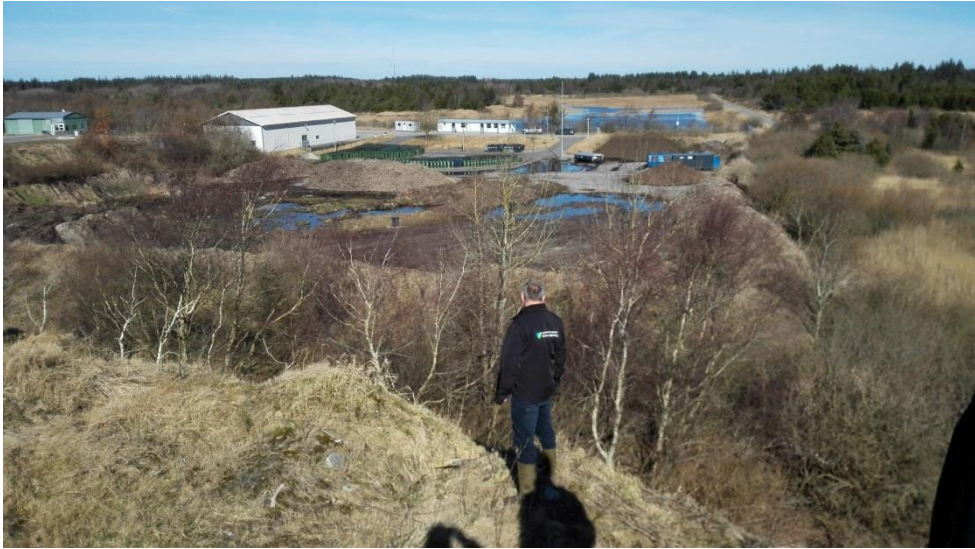
Kig mod nord fra oplagret opfyldningsjord ud over komposteringsplads og tidligere genbrugsplads
