Tilsynsrapport til offentliggørelse

Tilsynsrapport

Virksomhedens navn	Lumby Spulefelt
Virksomhedens adresse	Strandager 255, 5270 Odense N
CVR nummer	38437011
Virksomhedstype	5.4 Deponeringsanlæg >10 t/dag eller kap. >25.000 t
Tidspunkt for tilsynet	10.05.2021
Baggrunden for tilsynet	Basistilsyn
Varsling af tilsynet	Varslet d. 08.04.2021
Deltagere fra virksomheden	Niels Kiersgaard, Lindø Port of Odense A/S (LPO)*
Øvrige deltagere	
Tilsynet udført af	Susanne Juhler, Line Højgaard Henriksen og Theo Jansaa, Miljøstyrelsen Virksomheder (MST)
Tilsynet omfattede	Kontrol med, om virksomheden drives og er indrettet i overensstemmelse med vilkår i virksomhedens gældende miljøgodkendelser.
Materiale udleveret	-

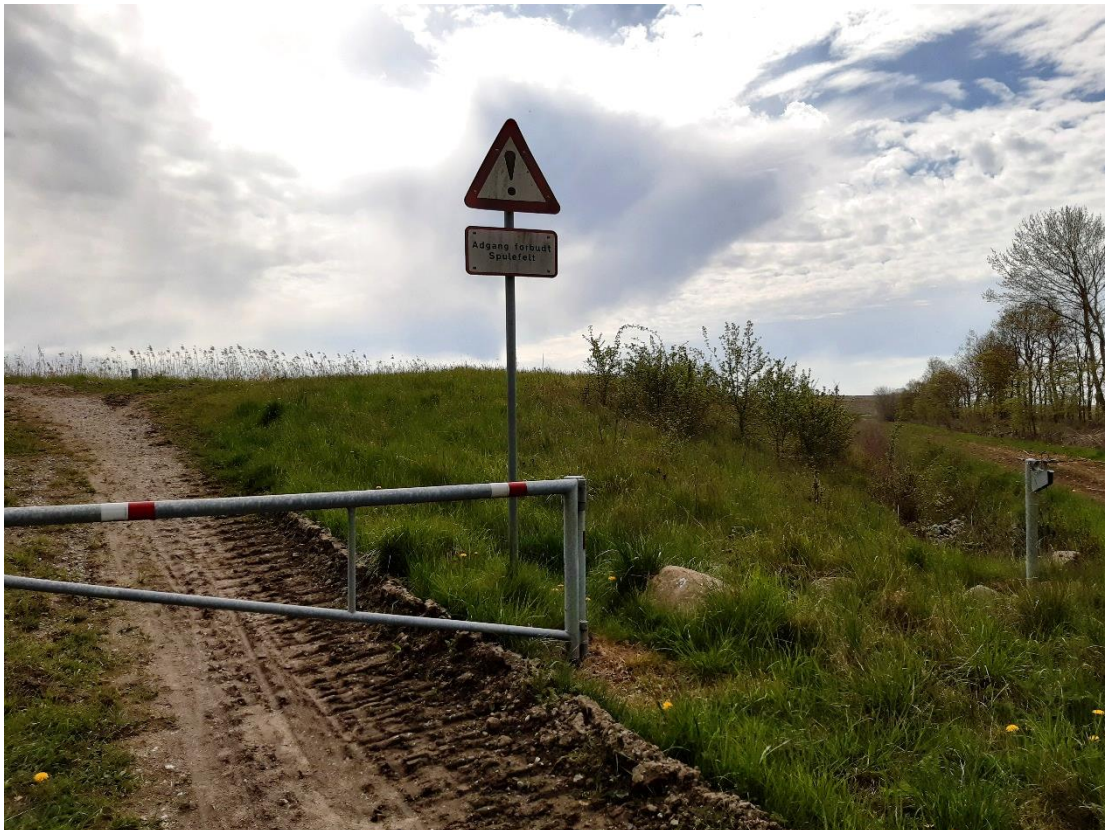
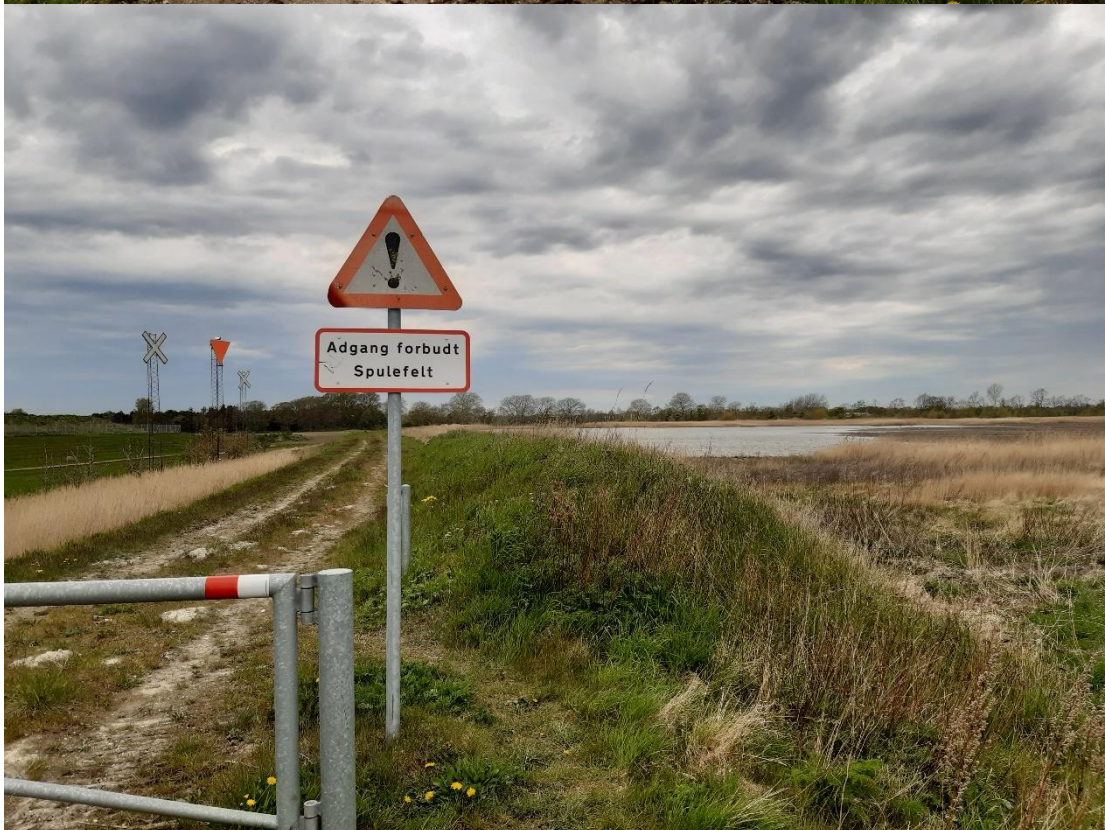
Ved indgange til deponiet er opsat skiltning med teksten "Adgang forbudt, Spulefelt" (Foto 1). Desuden opsættes supplerende skiltning med 'byggeplads' i de perioder, hvor der foretages deponering/indspuling af havbundsmateriale.

Foto 1: Skiltning ved adgangsveje til deponiet, ved hhv. det nordvestlige hjørne af vandrenseområdet og det sydøstlige hjørne af Område Syd.

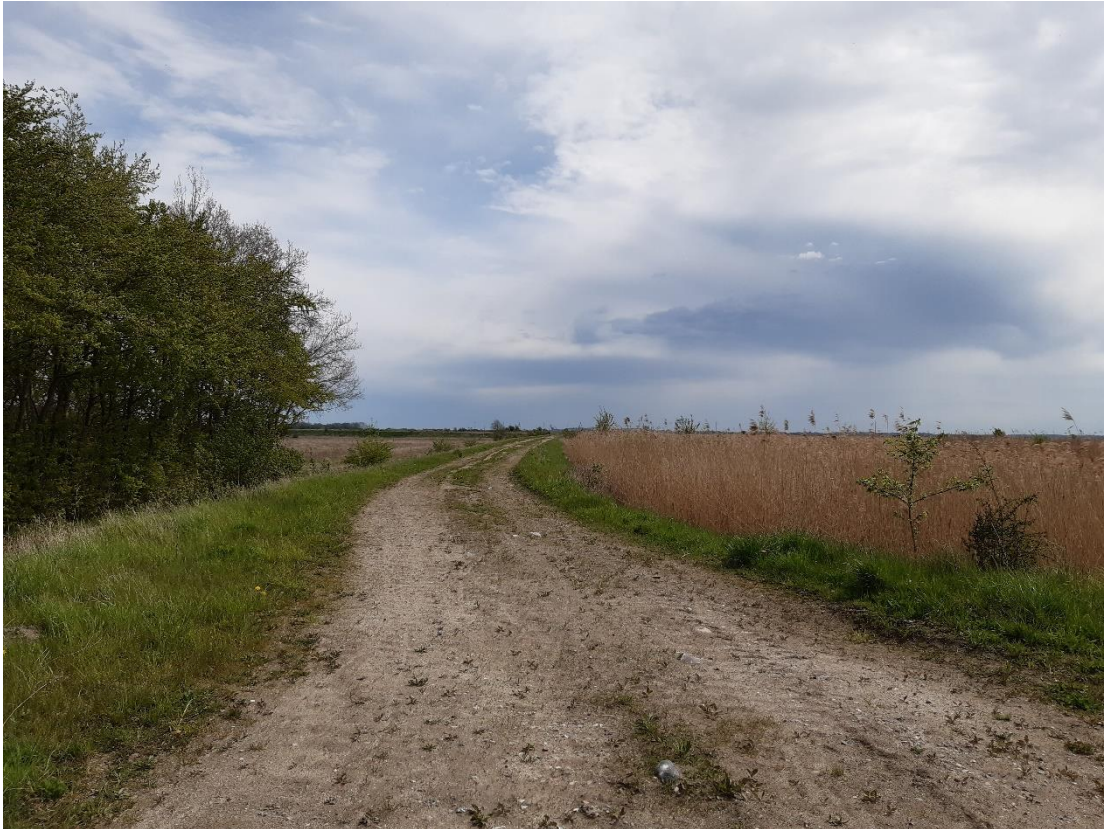
Foto 2: Nordlige dige langs vandrenseområdet, set fra vest. Vandrenseområdets sandfiltre ses til højre, hvor der er siv.

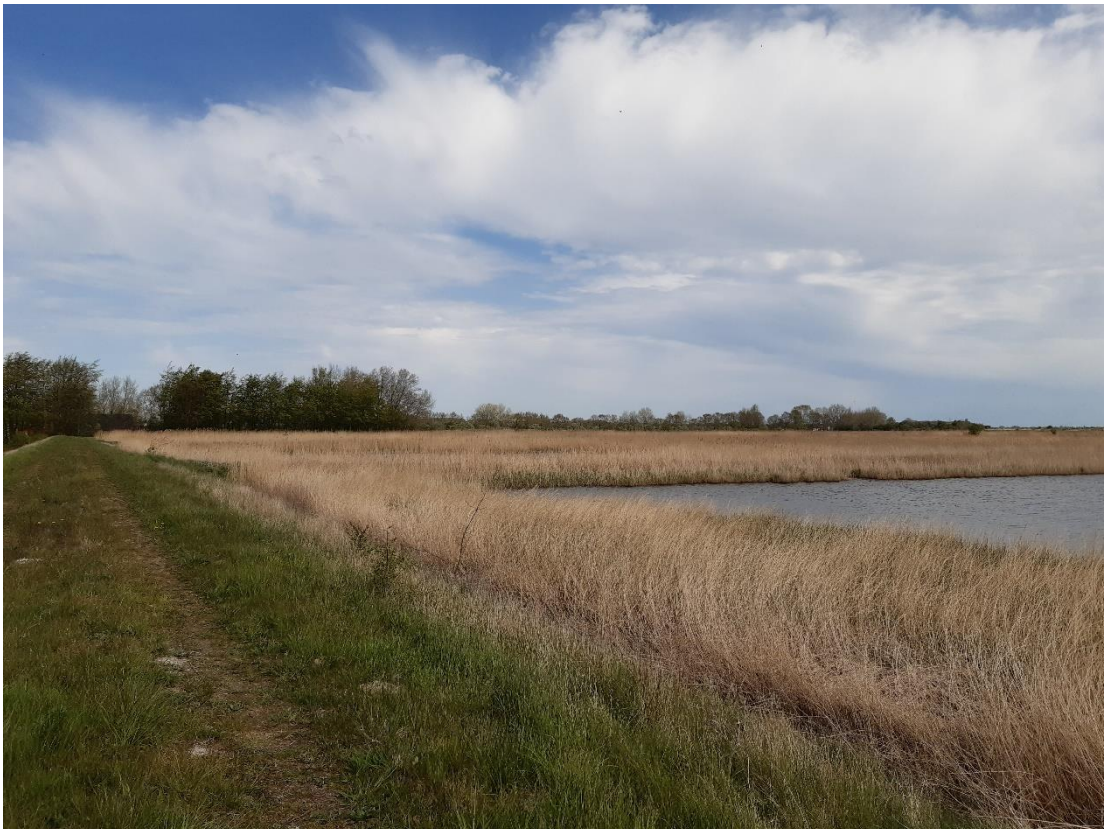
Foto 3: Vestlige dige langs Område Syd. Område Syd ses mod højre.

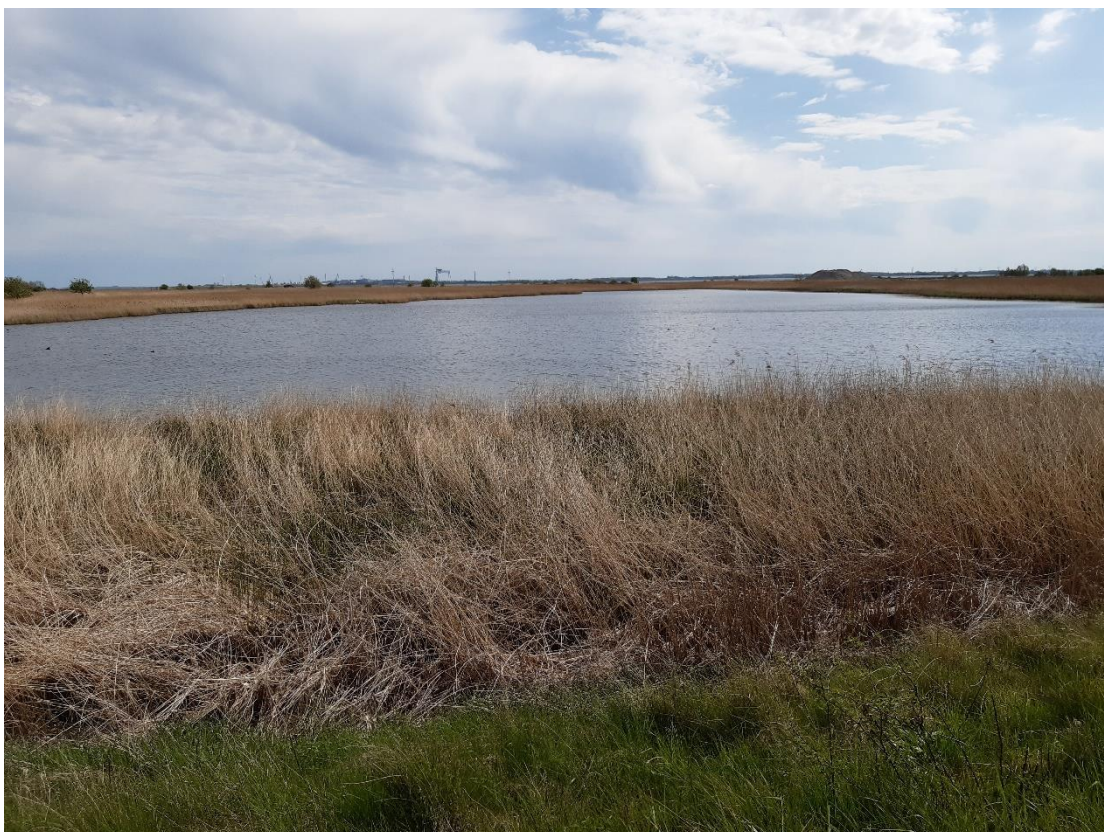
Foto 4: Område Syd set fra det vestlige dige i retningen mod Odense Kanal.

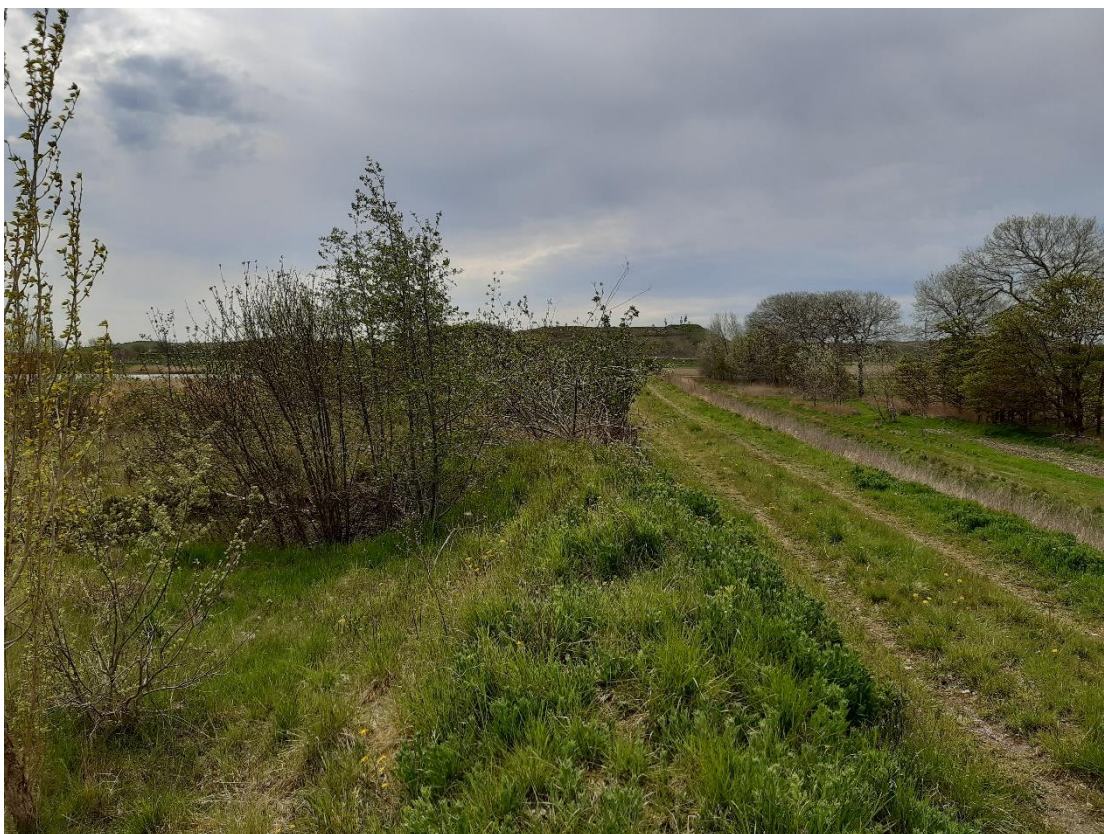
Foto 5: Vestlige dige langs Område Syd, set i retning mod syd. Til venstre ses den midterste vestlige del af Område Syd, som er dækket af bevoksning.

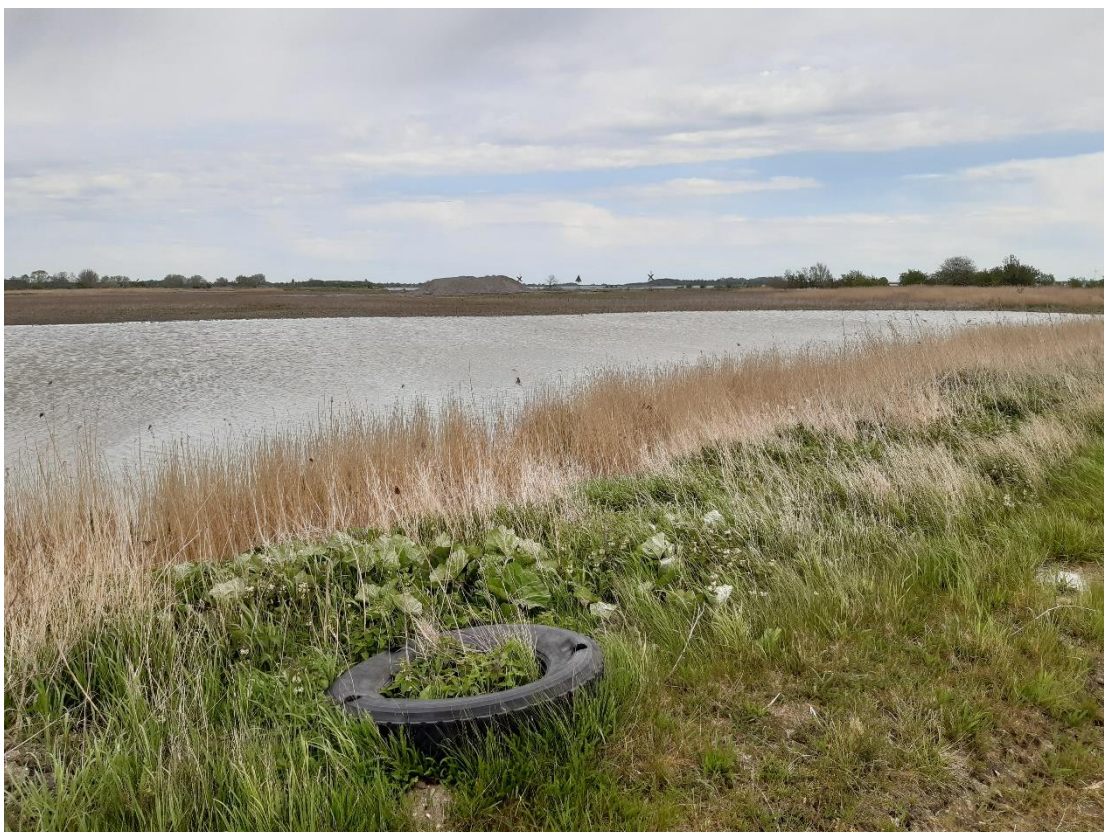
Miljøstyrelsen bemærkede under tilsynet et enkelt dæk beliggende på det sydvendte dige langs Område Syd (foto 6).

På den østlige del af Område Syd samt den sydlige del af Område Nord var placeret bunker bestående af grovere fraktioner af indspulet havbundsmateriale (foto 6, 13 og 26). Materialerne er planlagt anvendt i interne diger, som tænkes placeret indenfor den ydre digeafgrænsning af hhv. Område Syd og Område Nord. Bunkerne var ligeledes placeret indenfor den ydre digeafgrænsning af deponeringsområderne.

Foto 6: Sydligste del af Område Syd set fra det sydlige dige i retning mod Odense Kanal. Forrest ses efterladt dæk på diget. Bagerst ses bunke af grovere fraktioner af indspulet havbundsmateriale.

Miljøstyrelsen bemærker, at dæk samt øvrige materialer, der ikke er opført på deponiets positivliste ikke må ligge tilfældigt placeret på deponiet, men skal samles i en bunke, som løbende bortskaffes. Miljøstyrelsen bemærker desuden, at der jf. vilkår i deponiets gældende miljøgodkendelse ikke må forekomme oplag af andet end havbundssediment på deponiet. Bunken med materialer til bortskaffelse skal derfor fjernes umiddelbart efter afslutning af hver indspulingskampagne. LPO skal senest d. 15.07.2021 fremsende fotodokumentation for, at bunken er bortskaffet fra deponiet.

7. Dæk samt øvrige materialer, der ikke er opført på deponiets positivliste må ikke ligge tilfældigt placeret på deponiet, men skal samles i en bunke, som løbende bortskaffes. Jf. vilkår i deponiets gældende miljøgodkendelse må der ikke forekomme oplag af andet end havbundssediment på deponiet. Bunken med materialer til bortskaffelse skal derfor bortskaffes umiddelbart efter afslutning af hver indspulingskampagne. LPO skal senest d. 15.07.2021 fremsende fotodokumentation for, at bunken er bortskaffet fra deponiet.

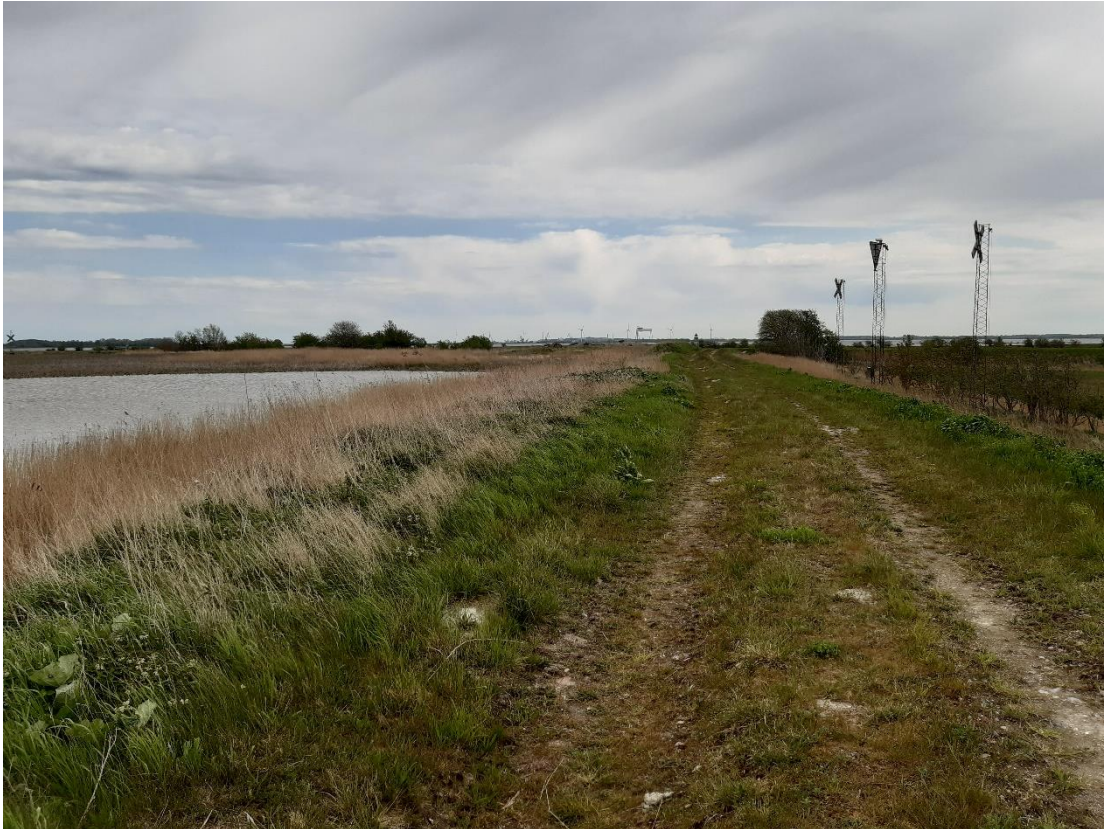
Foto 8: Sydligste dige set i retningen vest mod øst.

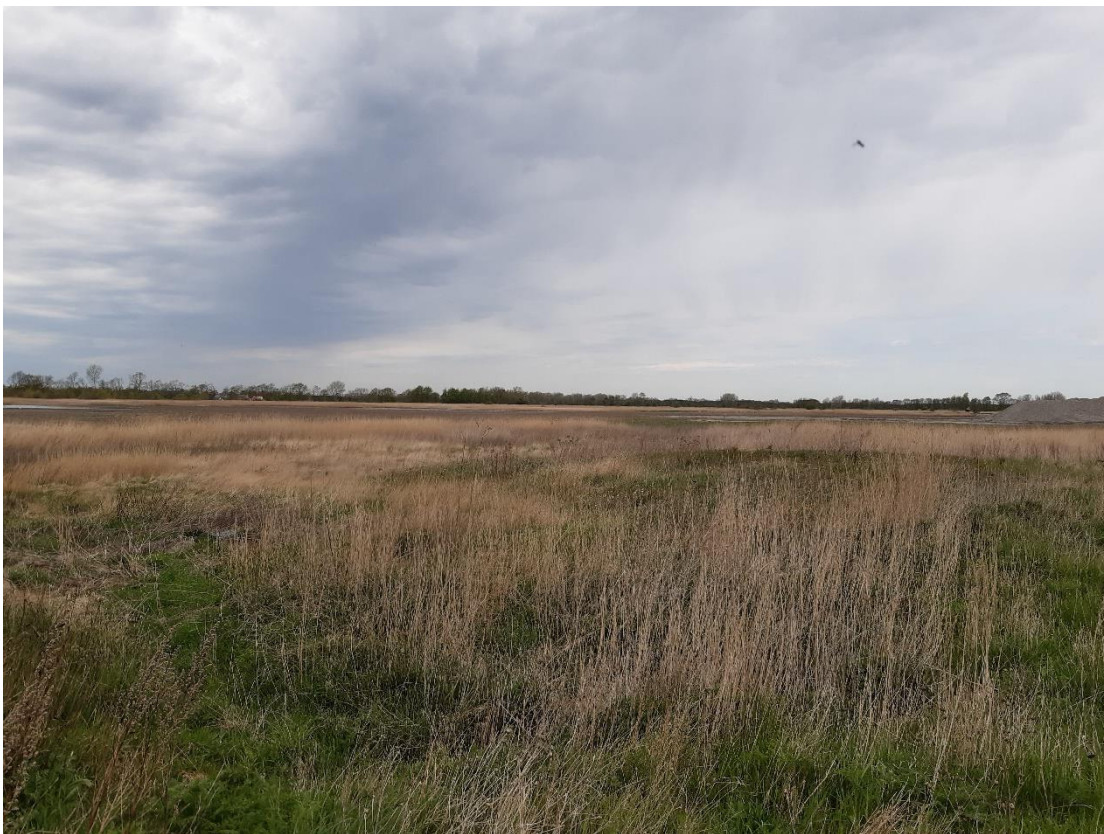
Foto 9: Område Syd set fra sydøstligt hjørne.

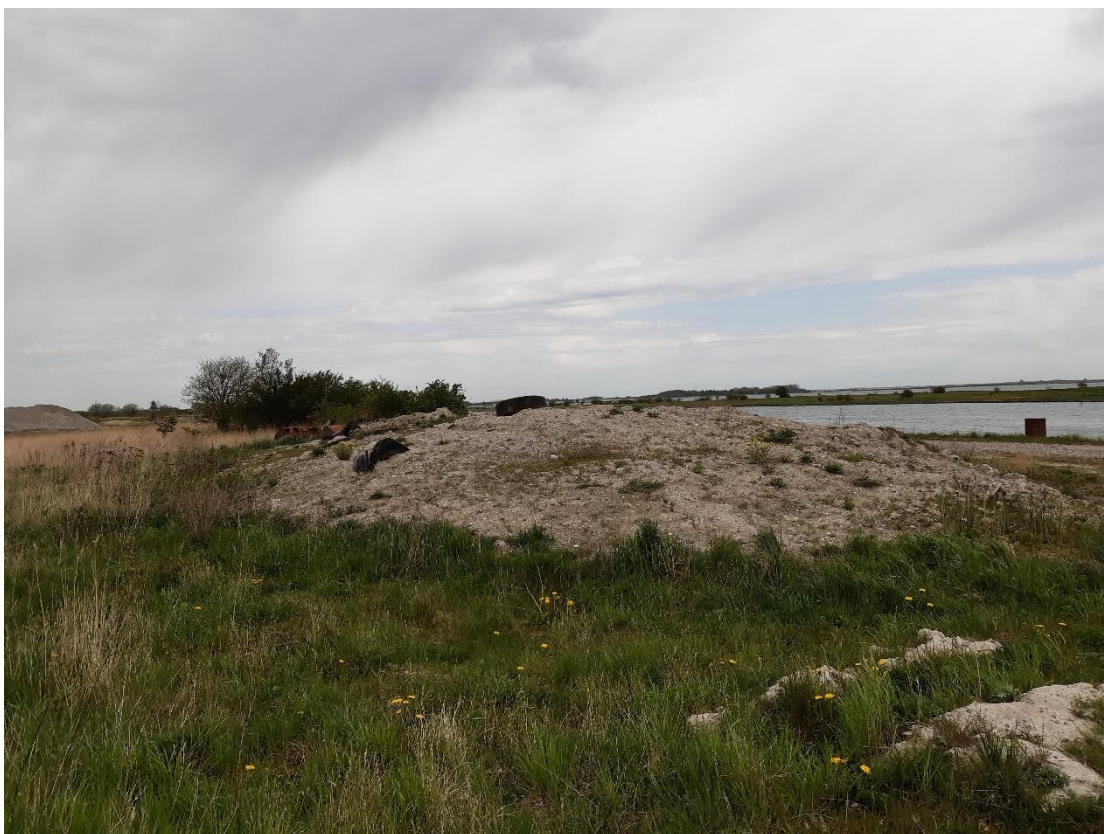
Det hænder, at indspulede havbundsmaterialer rummer dæk og andre genstande, som ikke er opført på deponiets positivliste. Disse genstande fjernes fra deponeringsområdet og samles i en bunke placeret i den sydlige ende på Område Syds østvendte dige (foto 10).

Foto 10: Bunke af frasorterede materialer, som ikke er optaget på deponiets positivliste, og derfor løbende fraføres deponiet.

Bunken bortskaffes løbende.

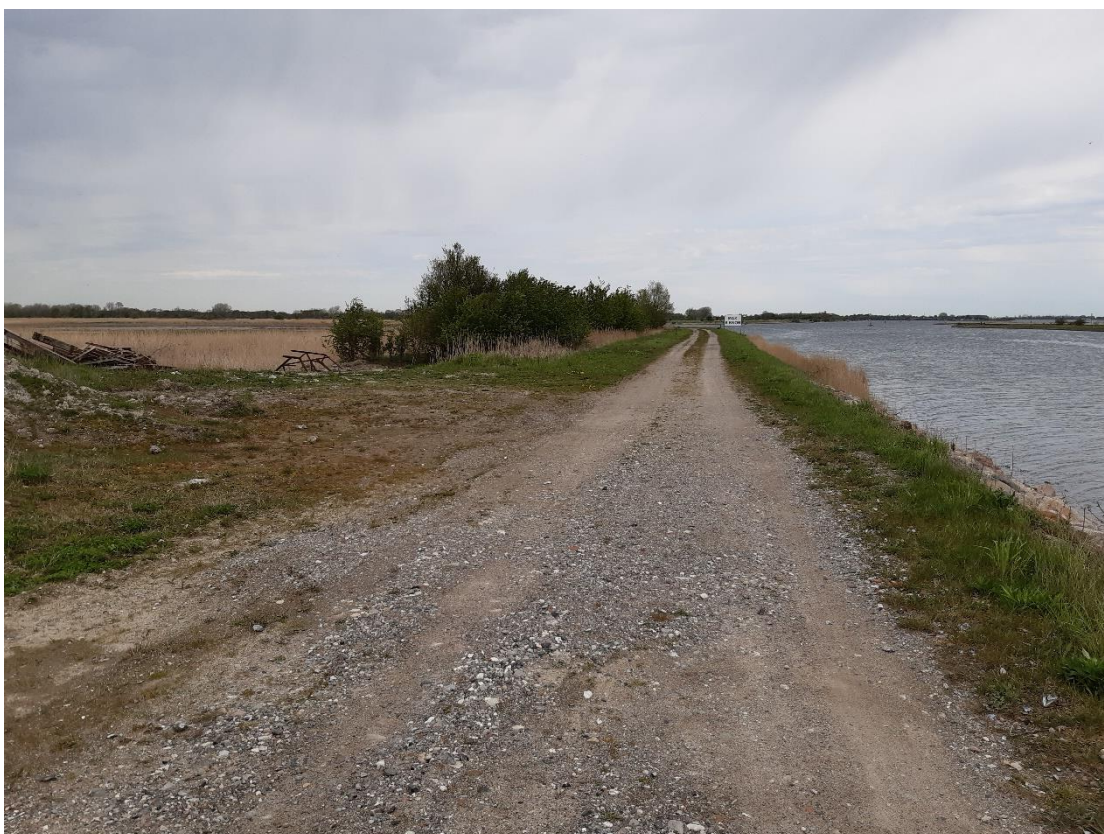
Foto 11: Øststlige dige langs Område Syd. Til højre ses Odense Kanal. Til venstre ses bunken af frasorteret materiale, som ikke er optaget på deponiets positivliste.

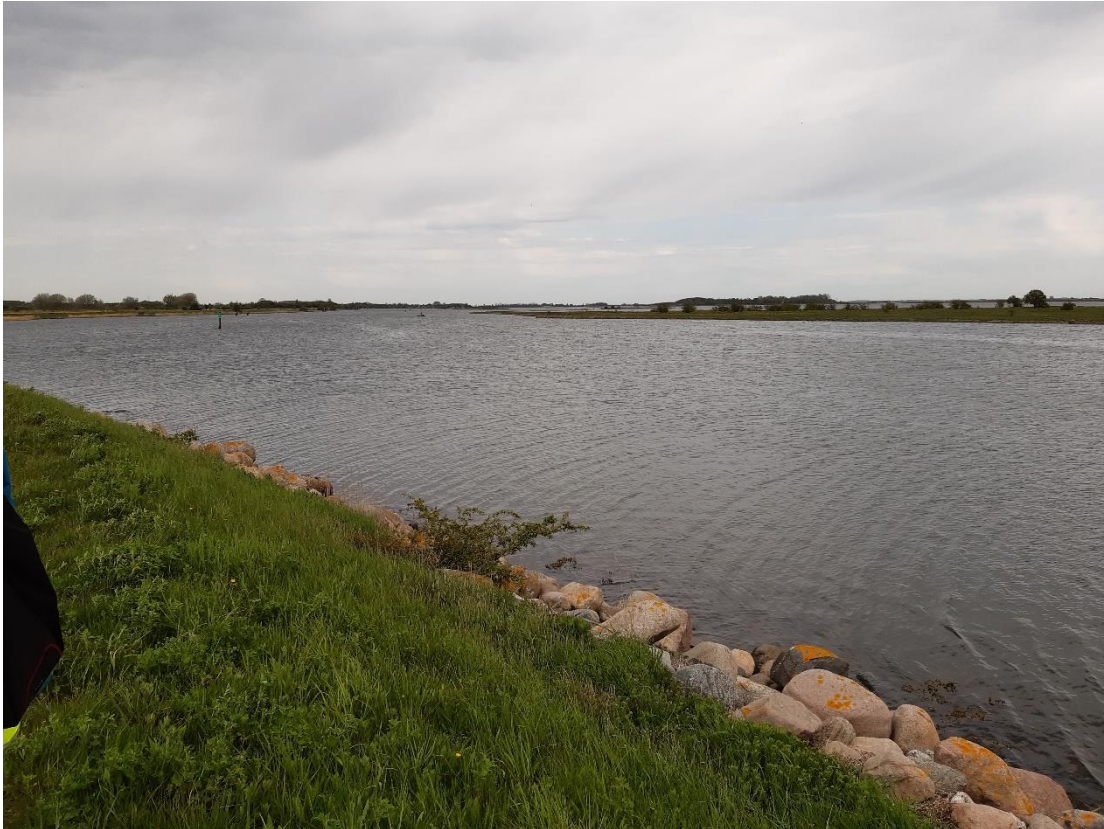
LPO oplyste, at der er planer om at levetidsforlænge stensætningen langs deponiets østlige dige mod Odense Kanal (foto 12).

Foto 12: Stensætning langs østlige dige mod Odense Kanal.

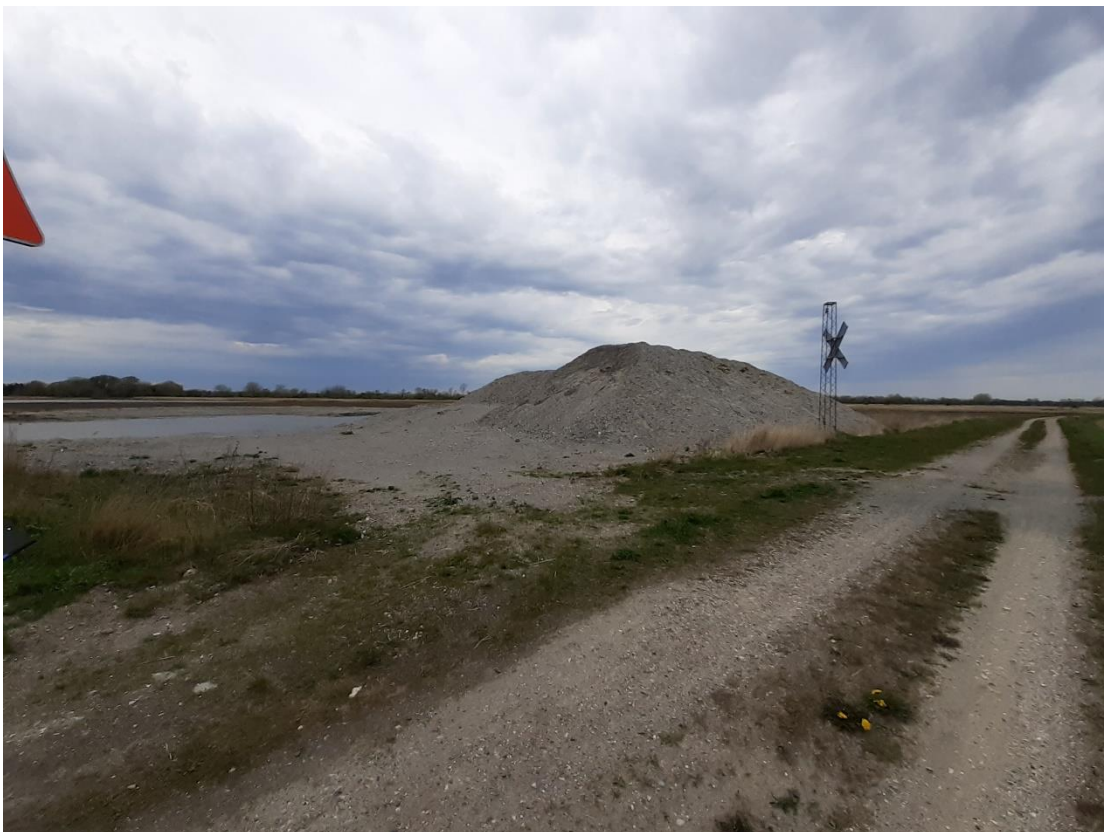
Foto 13: Bunke af grovere fraktioner af indspulet havbundsmateriale, placeret i Område Syd indenfor det østlige dige.

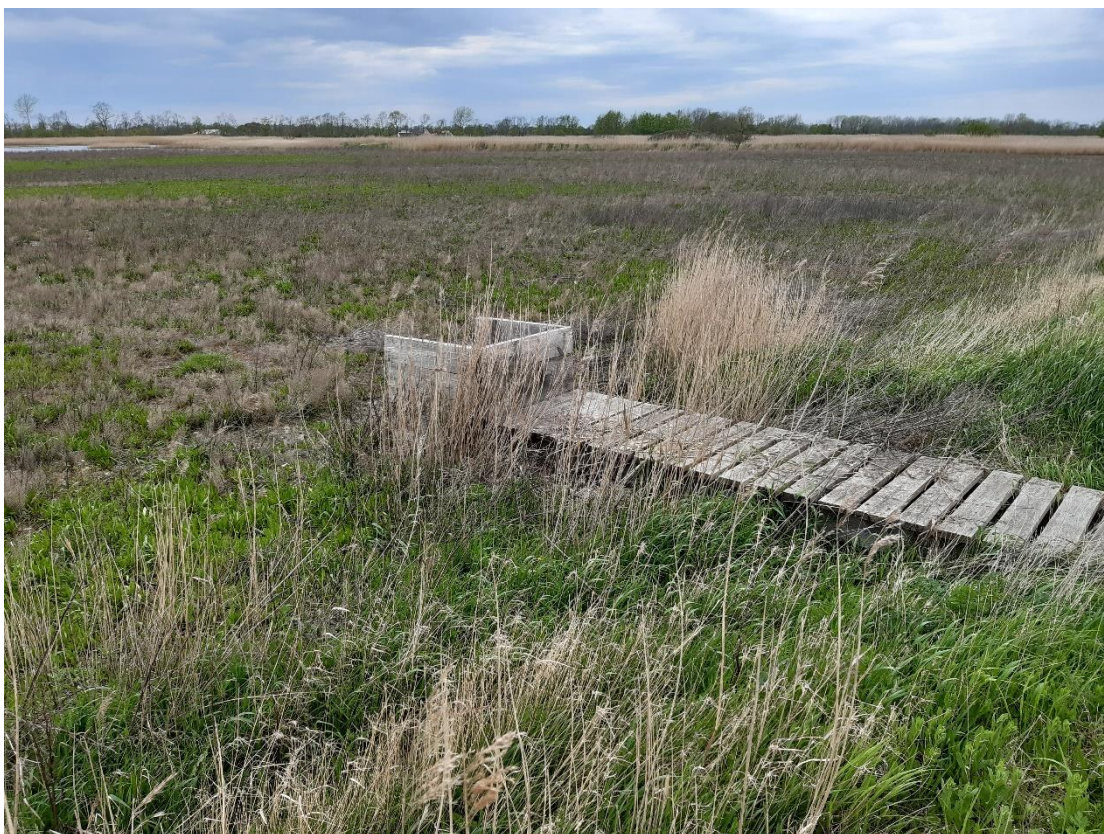
Under tilsynet bemærkede Miljøstyrelsen et ældre udløbsbygværk ved det østlige dige mellem Område Syd og Odense Kanal (foto 14). LPO oplyste, at dette historisk har fungeret som nødudløb, og at der forud for indspuling sættes brædder i, så udløbet sikres lukket.

Foto 14: Ældre overløbsbygværk, placeret i Område Syd ved østligt dige.

Miljøstyrelsen understreger, at der ikke må ske direkte udledning af proces- og overfladevand fra deponiet, uden at vandet har passeret vandrenseområdet, således som det er forudsat i gældende udledningstilladelse. Udløbet i Område Syd må derfor ikke benyttes til udledning af vand fra deponiet. LPO skal forud for den kommende indspuling sikre, at det ældre udløbsbygværk i Område Syd er forsvarligt lukket på en måde, så der ikke kan ske direkte udledning af vand fra Område Syd til Odense Kanal. LPO skal inden d. 30.10.2021, dog senest 3 uger forud for planlagt indspuling, fremsende fotodokumentation herfor. Miljøstyrelsen vil i forbindelse med den forestående revurdering af deponiets miljøgodkendelser vurdere, om udløbet i Område Syd skal kræves nedlagt.

5. LPO bedes senest d. 15.07.2021 have registreret koordinater for udledningspunktet til Odense Fjord samt indsende disse til Miljøstyrelsen.
6. Miljøstyrelsen understreger, at der ikke må ske direkte udledning af proces- og overfladevand fra deponiet, uden at vandet har passeret vandrenseområdet, således som det er forudsat i gældende udledningstilladelse. Udløbet i Område Syd må derfor ikke benyttes til udledning af vand fra deponiet. LPO skal forud for den kommende indspuling sikre, at det ældre udløbsbygværk i Område Syd er forsvarligt lukket på en måde, så der ikke kan ske direkte udledning af vand fra Område Syd til Odense Kanal. LPO skal inden d. 30.10.2021, dog senest 3 uger forud for planlagt indspuling, fremsende fotodokumentation herfor. Miljøstyrelsen vil i forbindelse med den forestående revurdering af deponiets miljøgodkendelser vurdere, om udløbet i Område Syd skal kræves nedlagt.

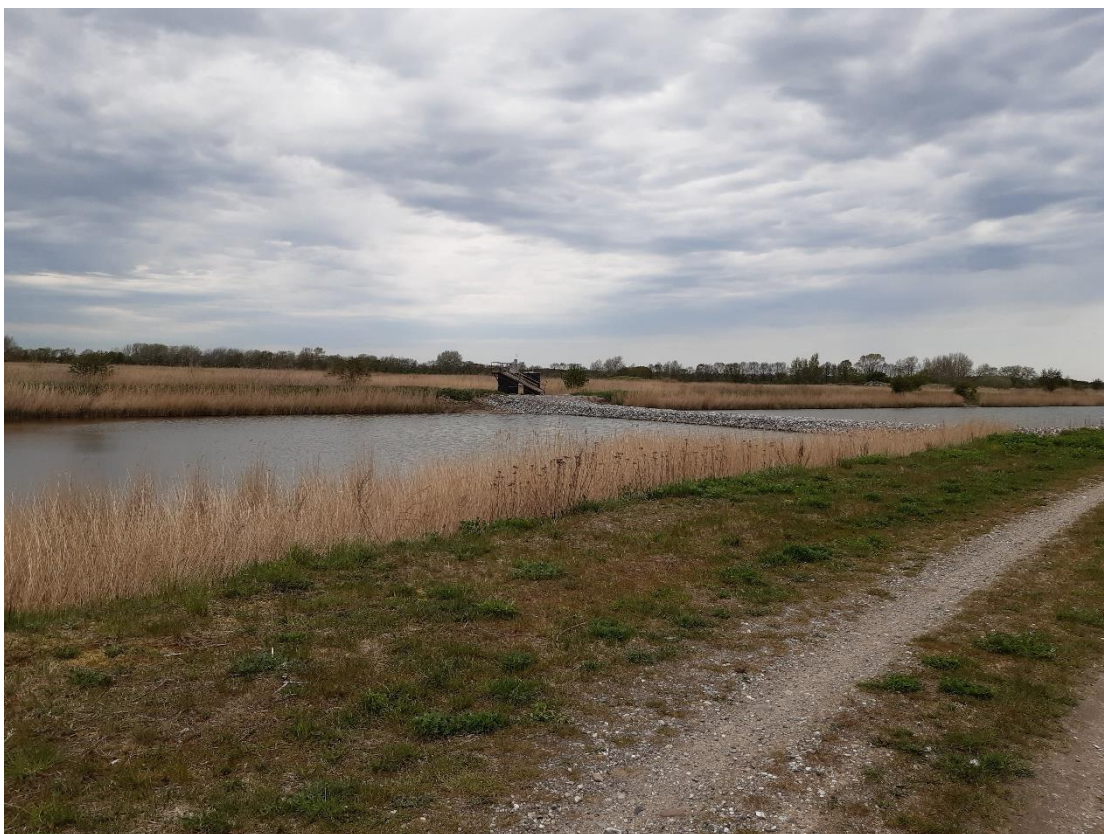
Udløbsbygværket samt vandrenseområdet blev beset under tilsynet (Foto 15, 16, 17 m. fl.), og vandrenseområdets indretning blev mundtligt gennemgået. Procesvand (indspulingsvand) og overfladevand (nedbør) ledes fra hhv. Område Nord og Område Syd (Figur 1) gennem vandrenseområdet, hvor det føres gennem hhv. stenfiltre, sandfiltre, og sedimentationsbassiner, inden det udledes til Odense Kanal. Udledning sker via gravitation gennem udløbsbygværket. Udløbsbygværket er etableret i det sidste af vandrenseområdets bassiner og er dimensioneret efter, at eksisterende diger kan forhøjes med 1 meter. Vandets flow ved udledningsspunktet reguleres mekanisk ved regulering af højden af overløbet til udløbsbygværket (foto 17) samt justering af spjæld i udledningsspunktet. Ved en forestående kalibrering vil sammenhængen mellem den mekaniske regulering (position af overløb/justering af spjæld) og vandets flow i udledningsspunktet bestemmes, således at vandets flow i udledningsspunktet er kendt og vilkår om udledte maksimalmængder kan sikres overholdt.

Foto 15: Nyt overløbsbygværk, som forbinder sidste sedimentationsbassin i vandrenseområdet med udløb til Odense Kanal. Desuden ses vandrenseområdets indledende stenfilter, som vandet passerer fra syd mod nord.

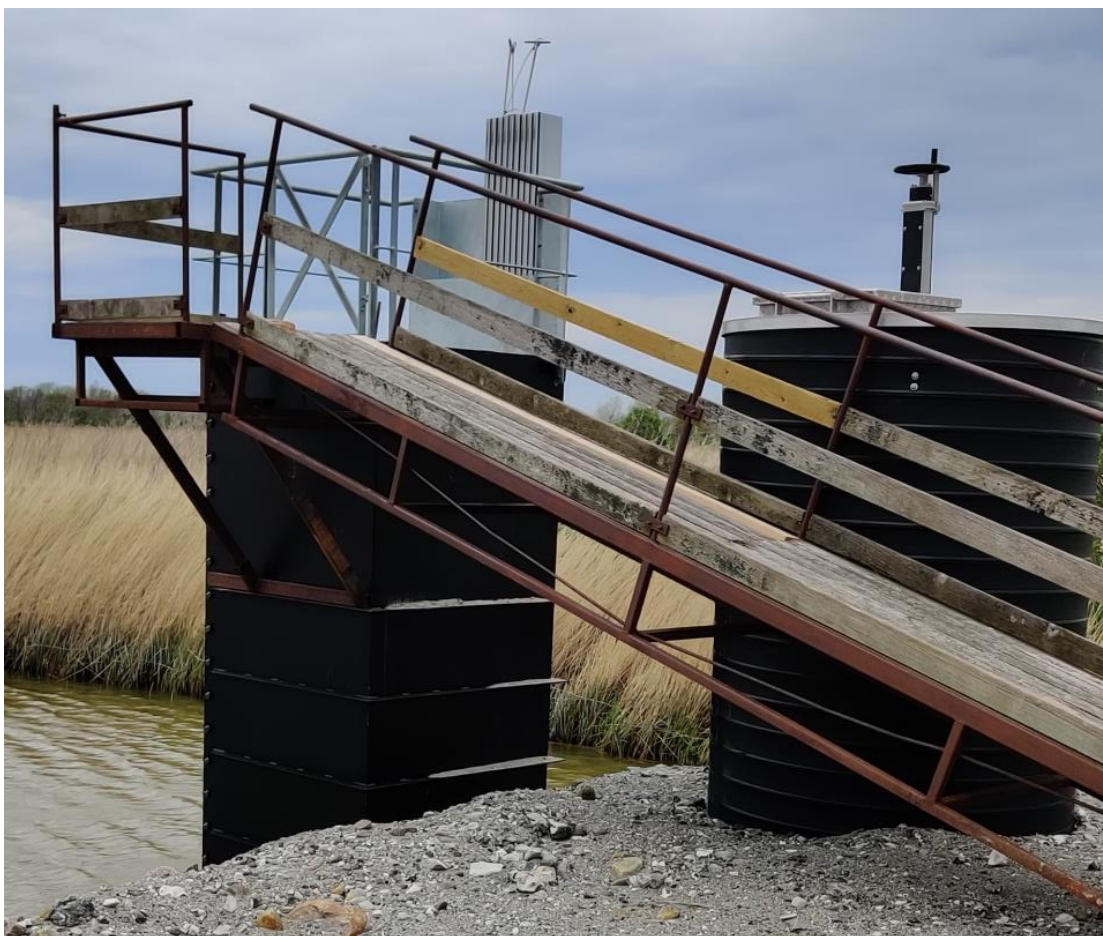
Foto 16: Nyt overløbsbygværk etableret i vandrenseområdets sidste sedimentationsbassin.

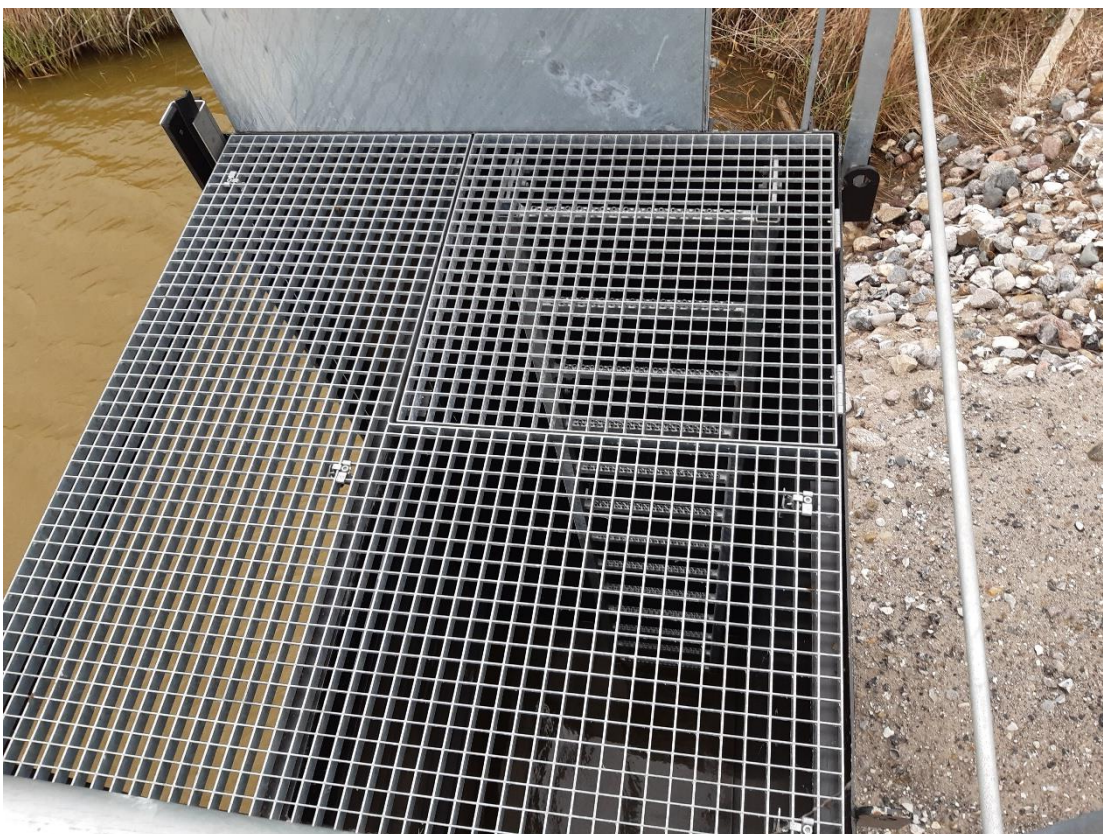
Foto 17: Kig ned i overløbsbygværk. Højden af overløbet reguleres med metalplader.

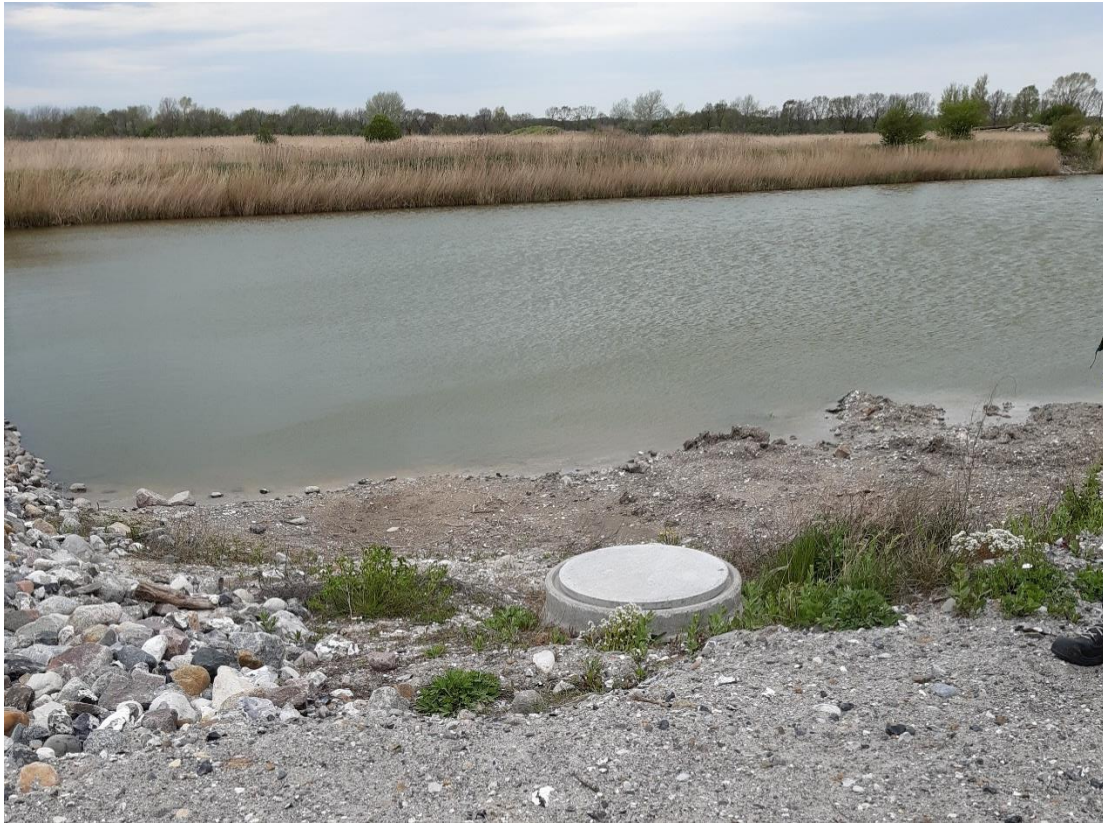
Der er etableret en brønd i udløbsledningen kort før udløbsspunktet (foto 18). Brønden vil fungere som prøvetagningssted til udtagning af prøver af udledningssvandet til brug for kontrol af overholdelse af vilkårsfastsatte kravværdier.

Foto 18: Brønd etableret mellem overløbsbygværk og udløb til Odense Kanal. I brønden vil der blive indrettet prøvetagningssted.

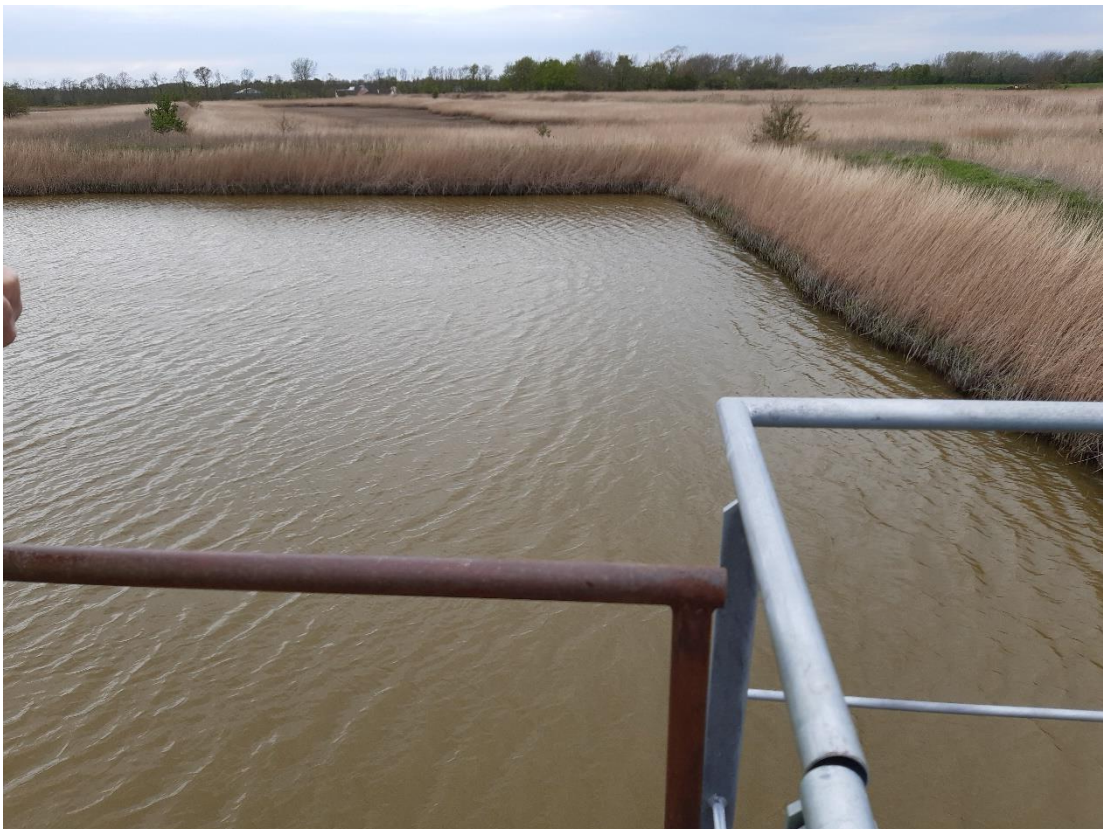
Foto 19: Udsyn fra overløbsbygværk i retning mod vest. Forrest ses sedimentationsbassin, bagerst ses vandrenseområdets sandfiltre.

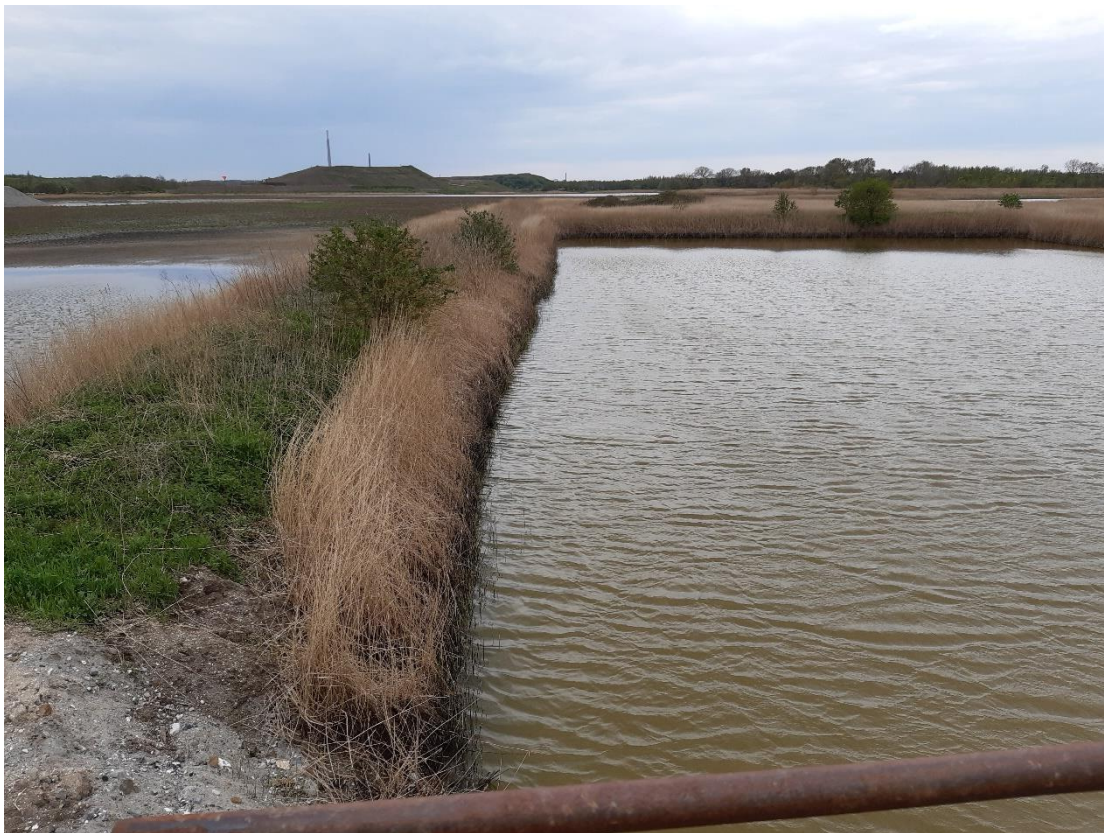
Foto 20: Udsyn fra overløbsbygværk i retning mod syd. Forrest ses sedimentationsbassin, bagerst ses det sydlige deponeringsområde.

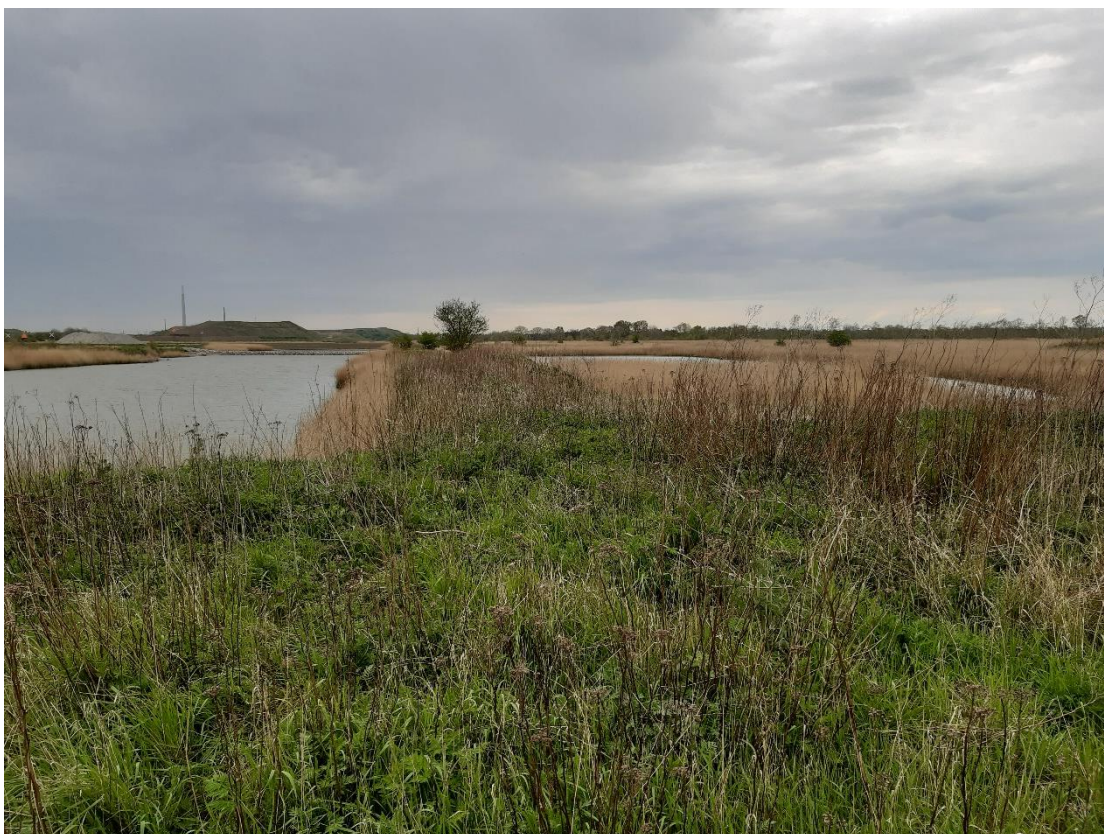
Foto 21: Vandrenseområdet set fra diget, der adskiller vandrenseområdet fra Område Nord.

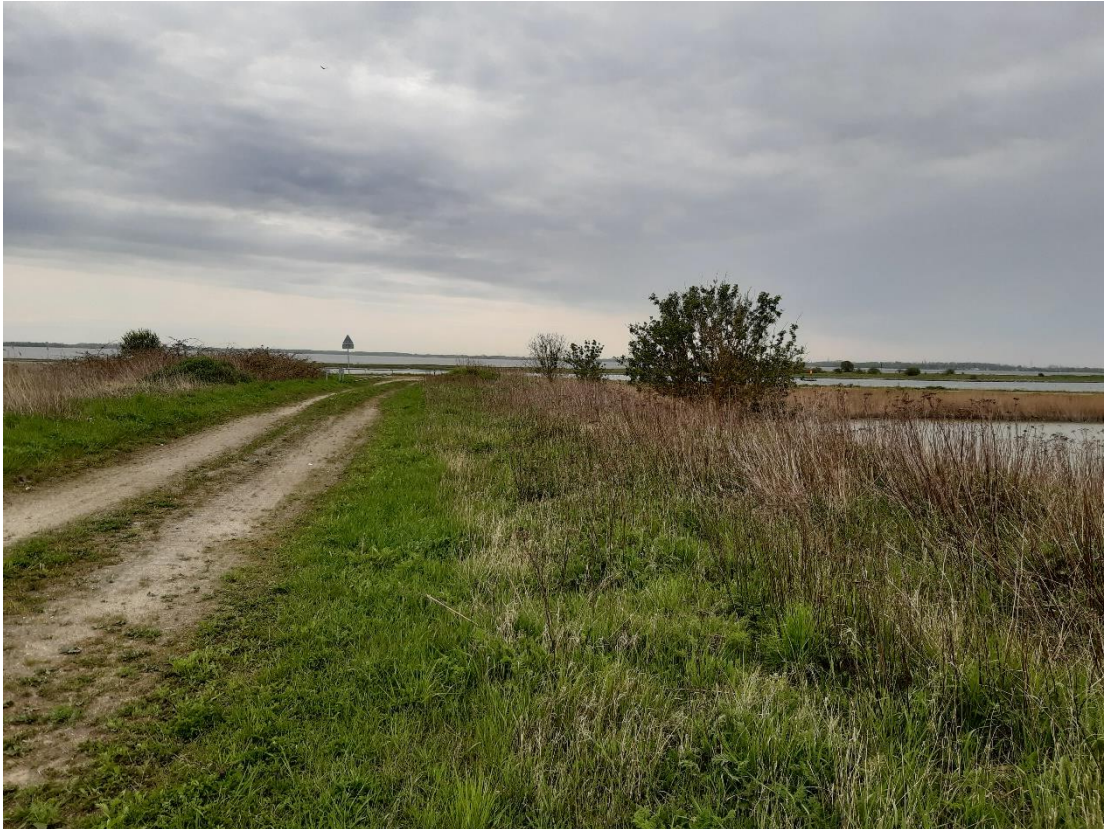
Foto 22: Dige, der adskiller vandrenseområdet (til højre) fra Område Nord (til venstre), set i retningen fra vest mod Odense Kanal.
