Tilsynsrapport til offentliggørelse

Tilsynsrapport

Virksomhedens navn	Lumby Spulefelt
Virksomhedens adresse	Strandager 255, 5270 Odense N
CVR nummer	38437011
Virksomhedstype	5.4 Deponeringsanlæg >10 t/dag eller kap. >25.000 t
Tidspunkt for tilsynet	10.05.2021
Baggrunden for tilsynet	Basistilsyn
Varsling af tilsynet	Varslet d. 08.04.2021
Deltagere fra virksomheden	Niels Kiersgaard, Lindø Port of Odense A/S (LPO)*
Øvrige deltagere	
Tilsynet udført af	Susanne Juhler, Line Højgaard Henriksen og Theo Jansaa, Miljøstyrelsen Virksomheder (MST)
Tilsynet omfattede	Kontrol med, om virksomheden drives og er indrettet i overensstemmelse med vilkår i virksomhedens gældende miljøgodkendelser.
Materiale udleveret	-

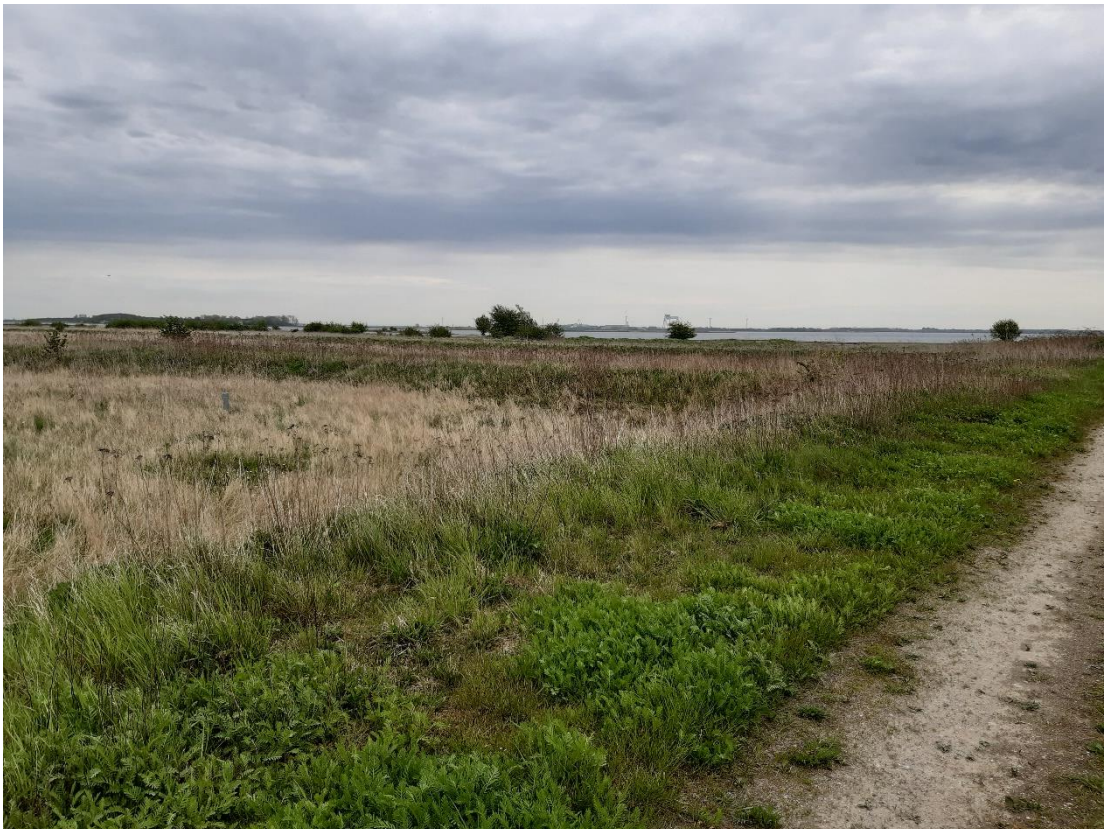
Foto 23: Område Nord set fra områdets sydlige dige i retning mod nordøst.

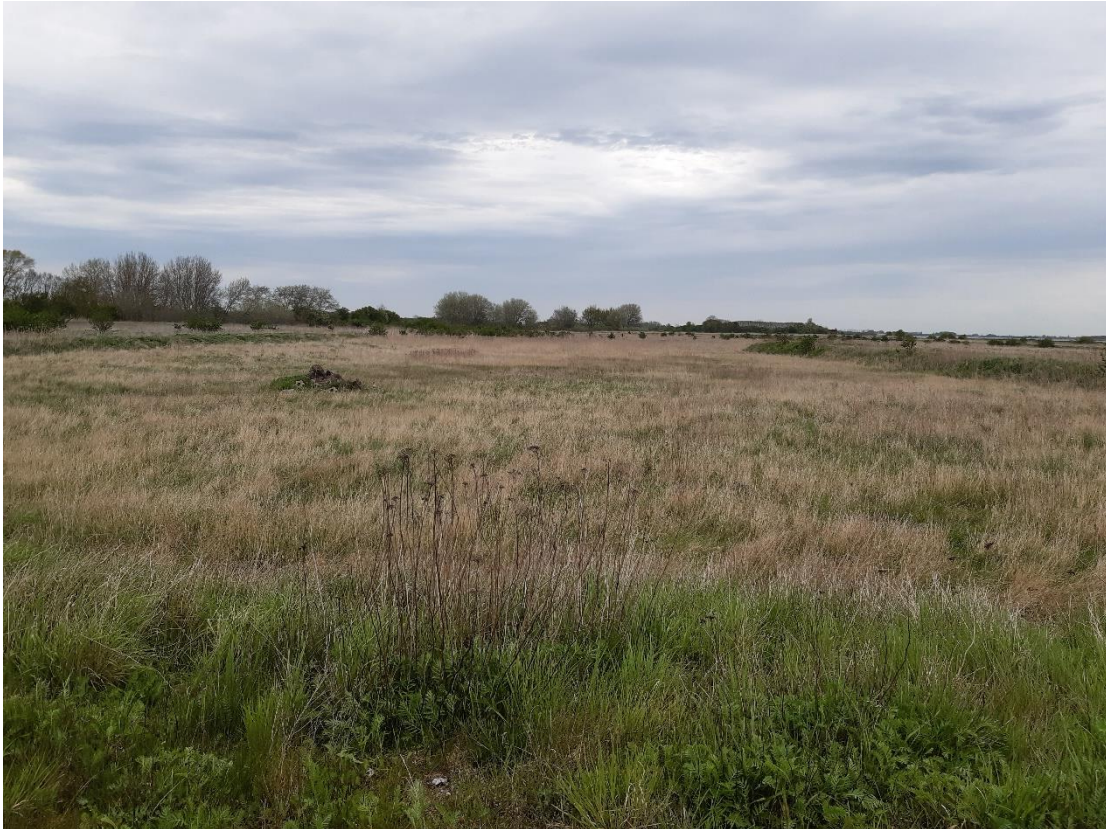
Foto 24: Område Nord set fra områdets sydlige dige i retning mod nord.

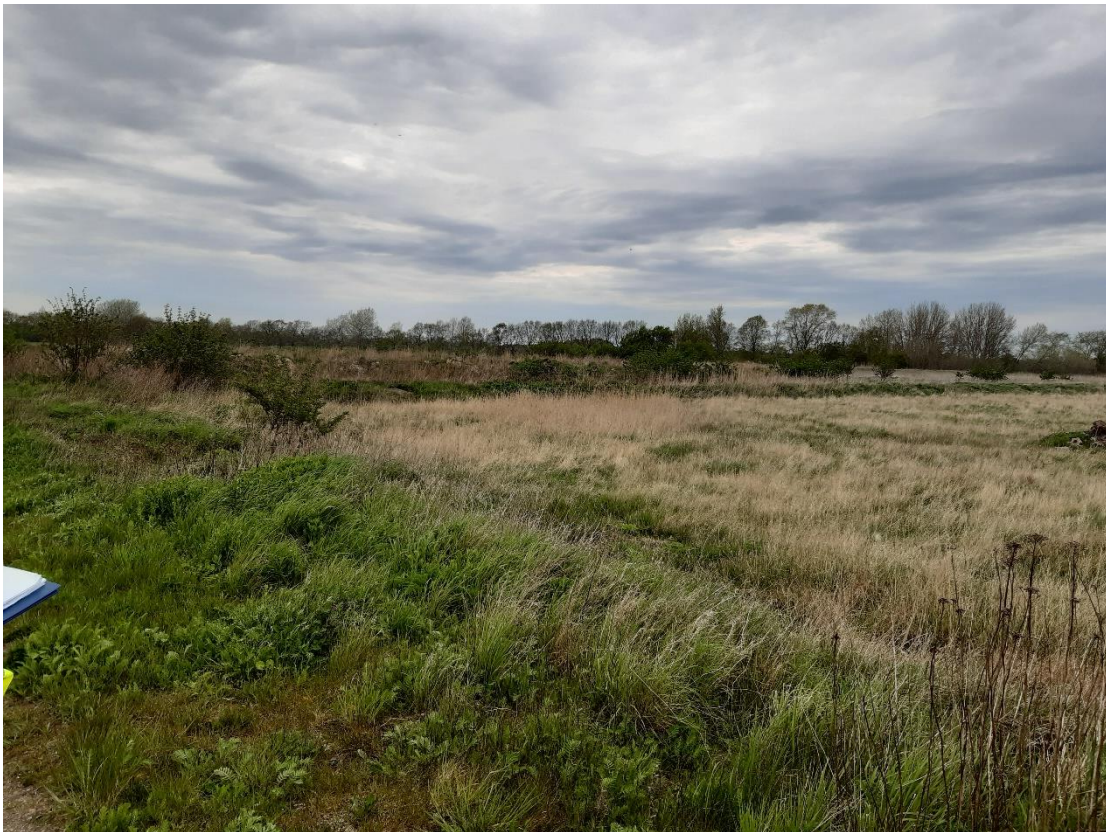
Foto 25: Område Nord set fra områdets sydlige dige i retning mod nordvest.

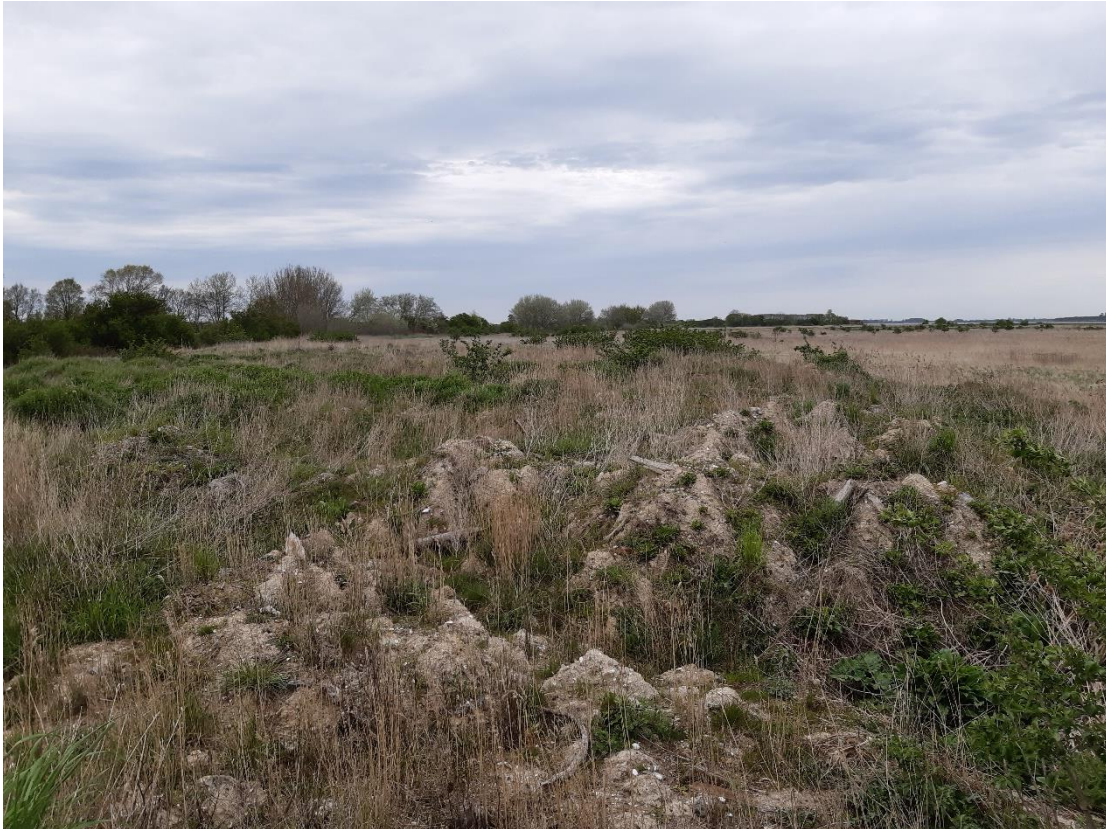
På den østlige del af Område Syd samt den sydlige del af Område Nord var placeret bunker bestående af grovere fraktioner af indspulet havbundsmateriale (foto 6, 13 og 26). Materialerne er planlagt anvendt i interne diger, som tænkes placeret indenfor den ydre digeafgrænsning af hhv. Område Syd og Område Nord. Bunkerne var ligeledes placeret indenfor den ydre digeafgrænsning af deponeringsområderne.

Foto 26: Bunke af grovere fraktioner af indspulet havbundsmateriale placeret indenfor Område Nord, tæt på områdets sydlige dige
