## Tilsynsrapport til offentliggørelse

### Tilsynsrapport

| Virksomhedens navn | Audebo Miljøcenter |
| Tidspunkt for tilsynet | 09. juni 2026 |

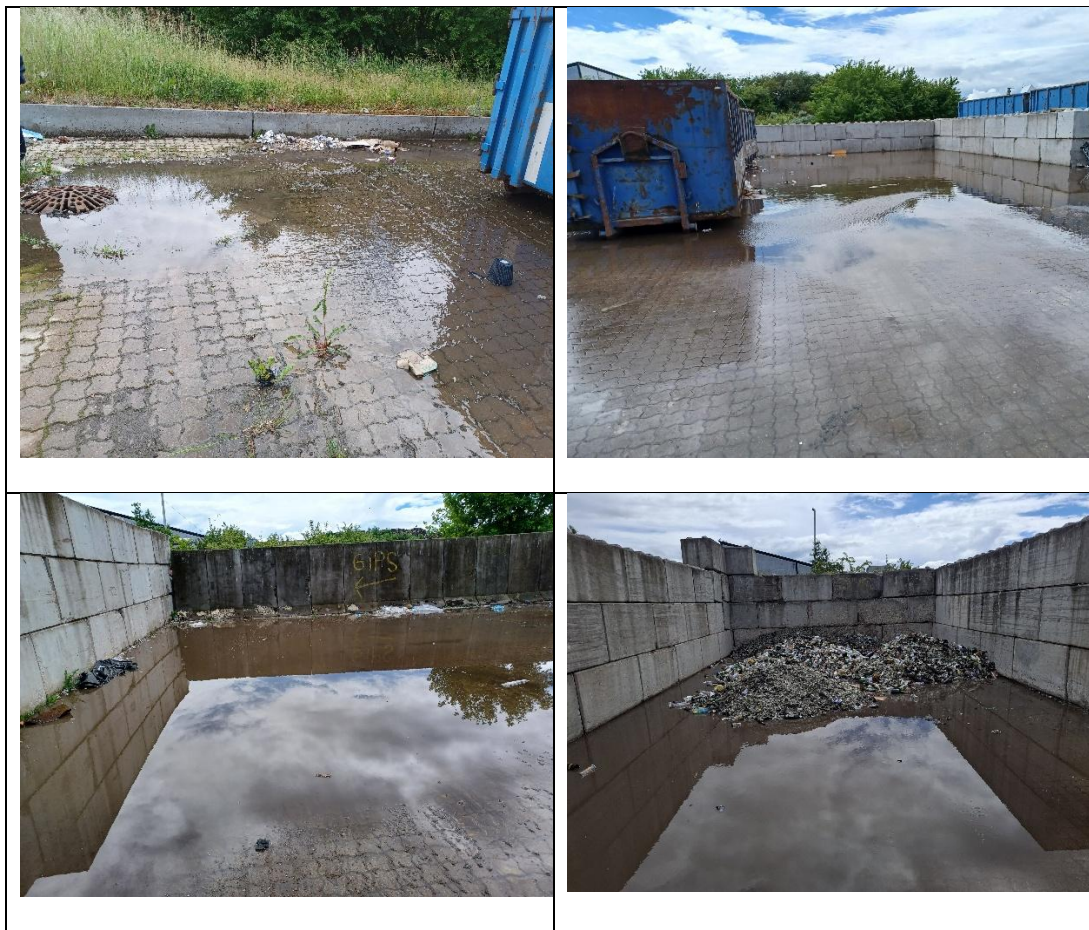
Belægningen på affaldshåndteringspladsen er sf-coloc sten. Pladsen er etableret med hældning mod afløb til pladsens nordøstlige hjørne, hvor regnvand fra pladsen ledes til.

Ved tilsynet konstaterede Miljøstyrelsen, at betonklodserne/båse, der bruges for at holde de forskellige fraktioner adskilt, forhindrer vandet at løbe mod afløbet.

Virksomheden oplyste, at der er etableret dræn under belægningen. Drænene har afløb til den lille perkolattank.

*Figur 3. Afløbsforhold mellem de forskellige fraktioner, samt afløbsbrønd til opsamling af overfladevand, i pladsens nordøstlige hjørne.*

Virksomheden skal sørge for alt vand fra pladsen ikke stuver op og frit kan ledes til afløbet og perkolattanken. Miljøstyrelsen forventer at indskærpe vilkår D1 og vilkår G1 i miljøgodkendelse af 9. september 2025.

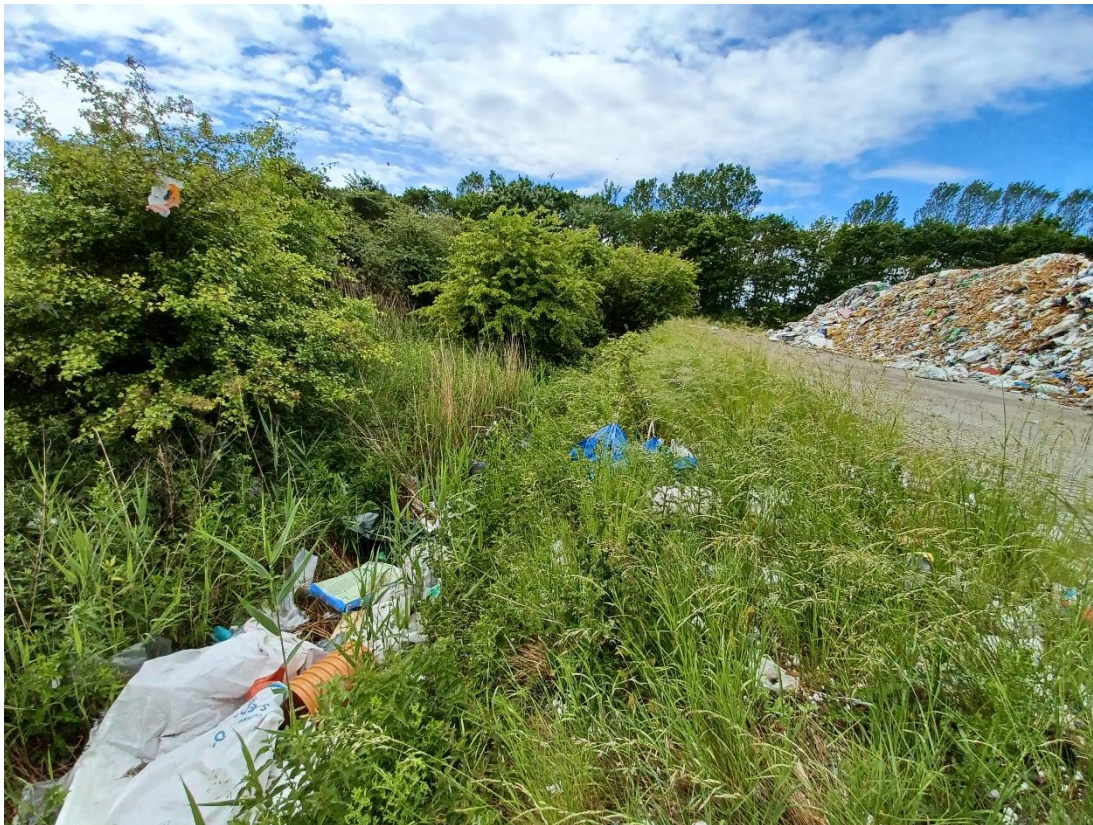
*Figur 8. Pladsens østlige side. Affald udenfor pladsen, manglende hegn, afstand fra mile med neddelt affald.*

Virksomheden oplyste, at det er planlagt etablering af hegn rundt om pladsen. Miljøstyrelsen forventer at indskærpe vilkår 13.3 om indretning samt vilkår 2.7 og vilkår 2.8 om hegn i revideret miljøgodkendelse af 30. september 2005.

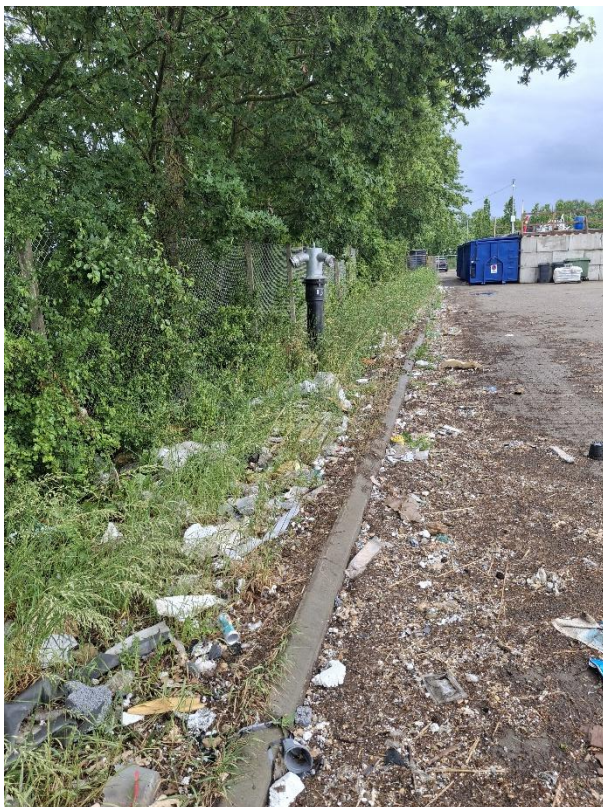
*Figur 8. Der blev også observeret affald på pladsens vestlige side.*

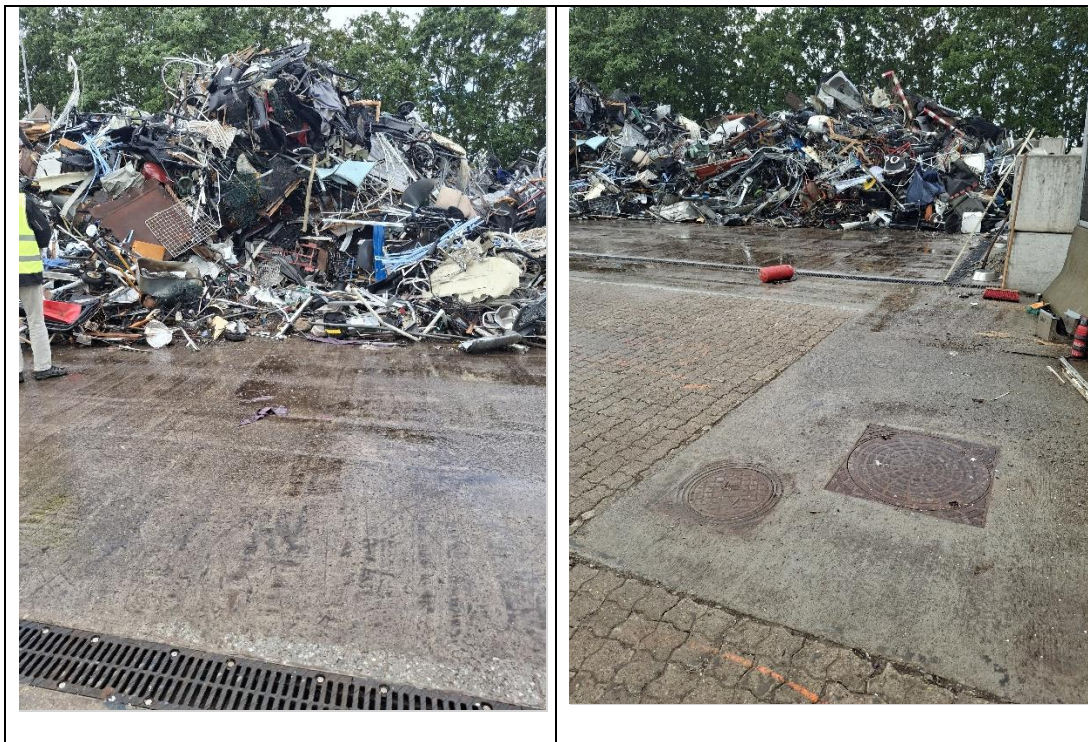
Belægningen på jern og metal pladsen er tæt med armeret beton.  
Vandet fra pladsen ledes gennem riste til en olieudskiller og videre til perkolattank.

*Figur 9. Jern og metalpladsen (belægning, afløb og placering af olieudskilleren).*

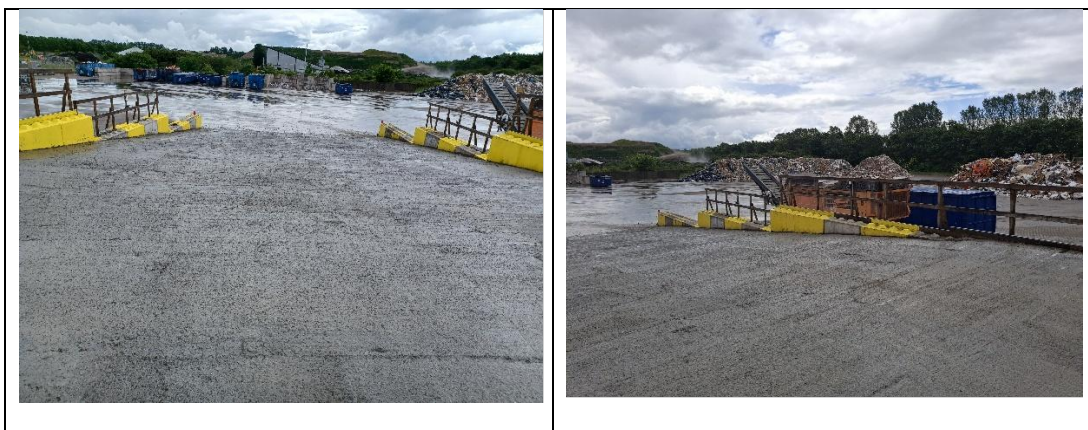
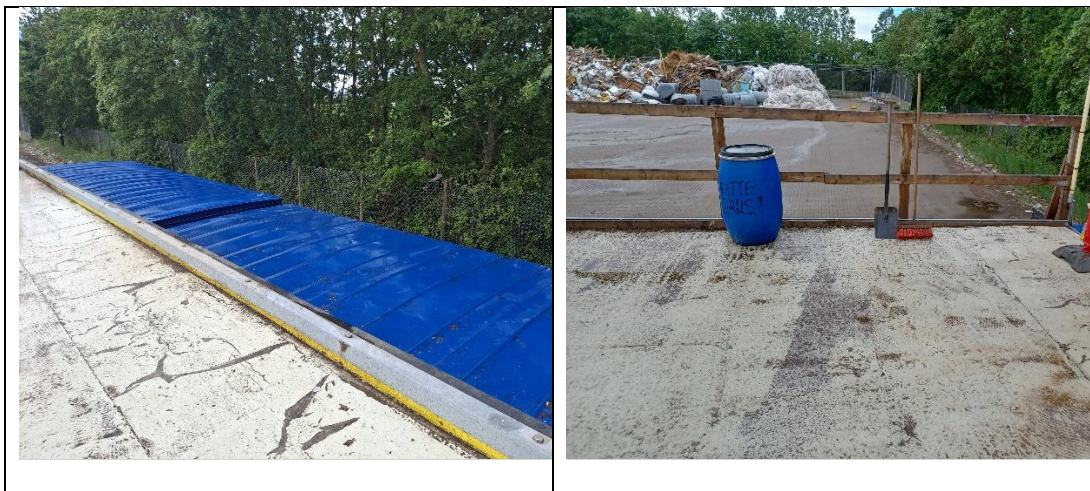
Omlasteplads til madaffald ser pæn ud. Der er etableret en betonrampe, som komprimator-/skraldebilerne bakker op af, således at madaffaldet kan aflæsses direkte til nedsænket container.

På pladsen var der to lukkede containere til madaffald og en tredje container der sættes under rampen, når de to containere bortkøres, en gang dagligt. Der var ikke synligt spild af madaffald eller lugtgener.

Figur 10. Omlasteanlæg til madaffald (rampen, containere, belægningen).

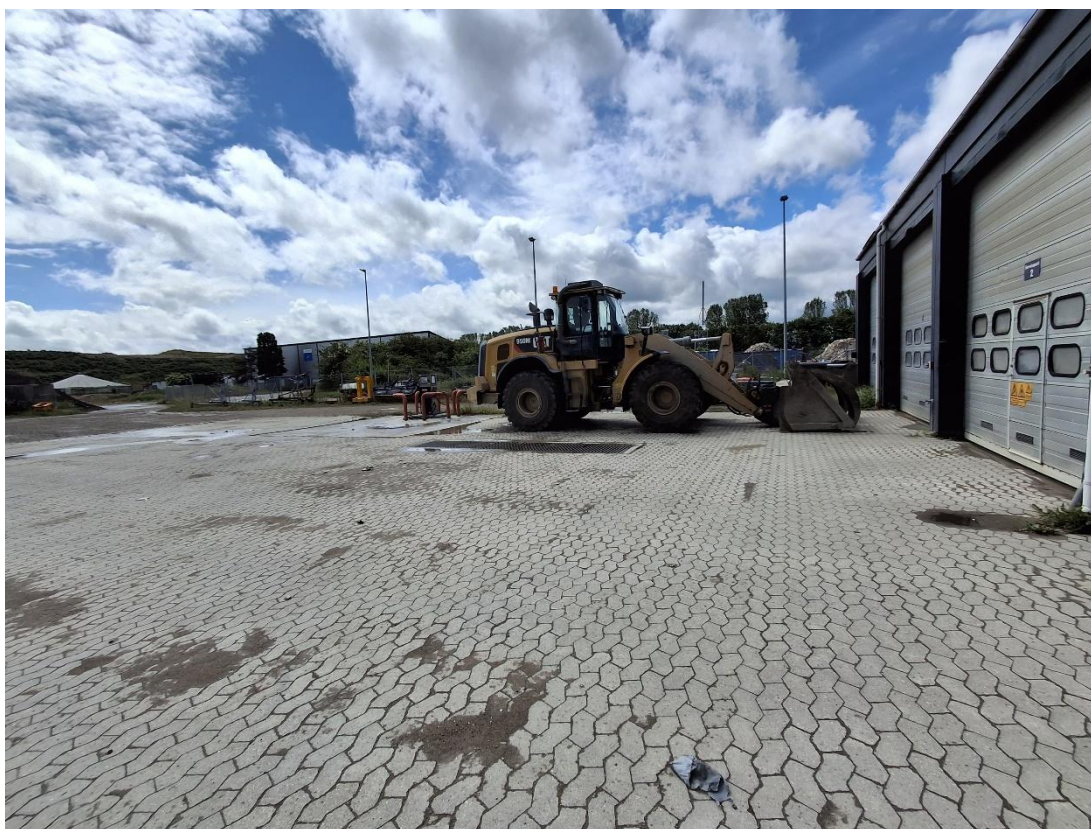
Vaskepladsen og værkstedet blev besigtiget. Belægningen på vaskepladsen er sf-sten med opsamling af vand via olieudskiller. Belægningen var i fin stand.

Figur 12. Vaskepladsen uden for værkstedet, belægning.

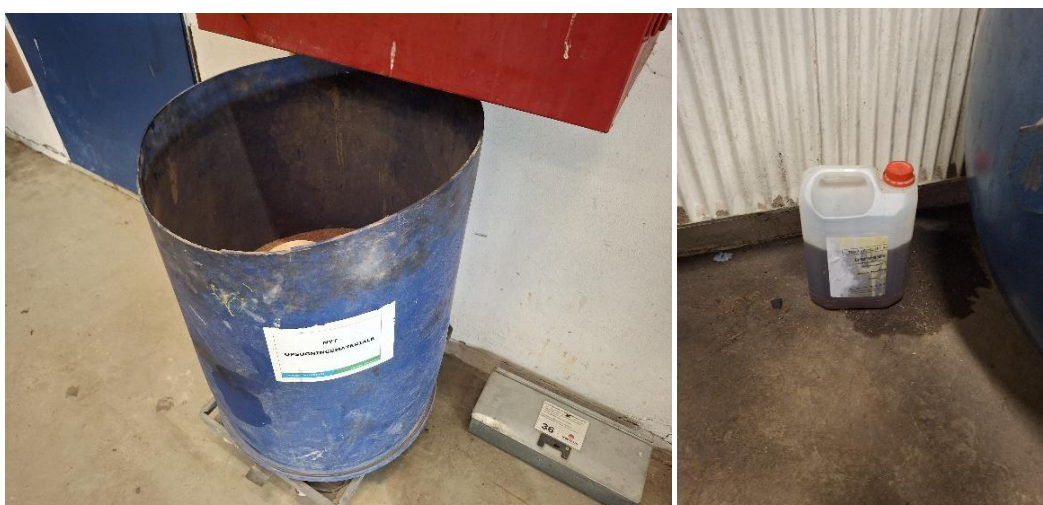
På værkstedet var der opsugningsmateriale tilgængelig, men også tegn på olieforurening på belægningen, der ikke var blevet oprenset. Miljøstyrelsen opfordrede virksomheden til at opbevare olie og kemikalier på spildbakke og til at bruge opsugningsmateriale og rense op efter spild på belægningen.

Figur 13. Opsugningsmateriale, ikke oprenset oliespild til belægningen.

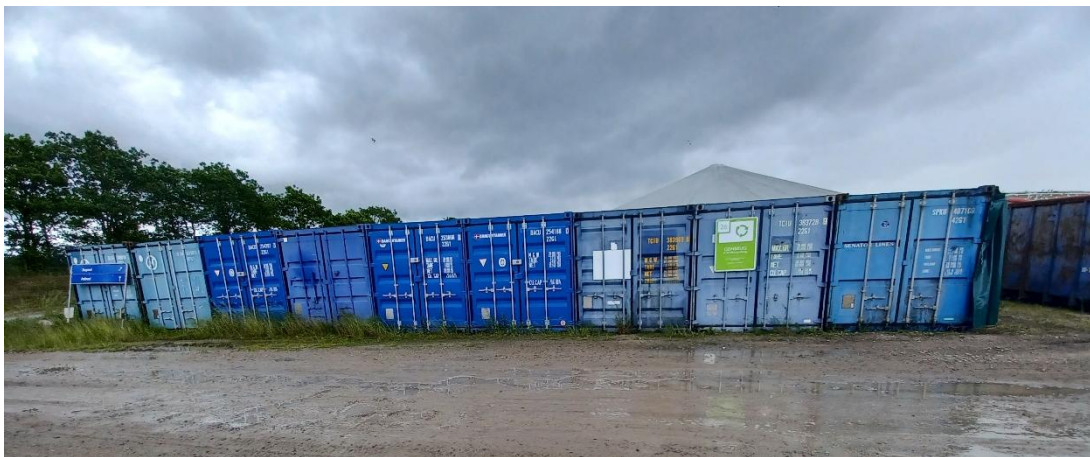
*Figur 17. Midlertidigt oplag af containere fra genbrugspladsen.*

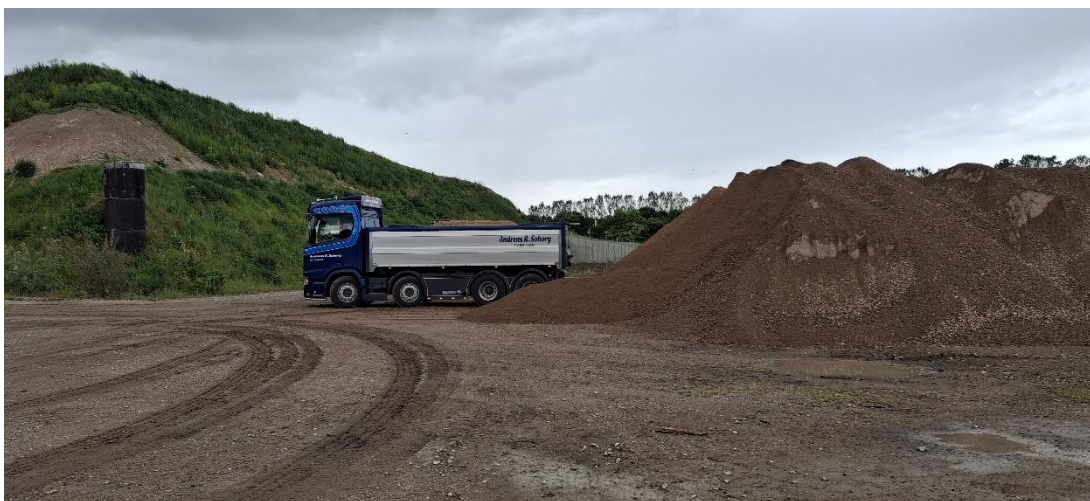
I den sydøstlige del af den tidligere haveaffaldsplads, (nord for enhed 7b), er der oplag af mellem afdækningsprodukt. Virksomheden oplyste at produktet hedder "Genbrugs ballast" og som sædvanlig bliver købt hos Blue Phoenix Denmark (tidligere RGS Nordic). Ballast indeholder neddelte byggeaffald herunder tegl og beton. Pris er mellem 5 og 25 kr./ton. Der foreligger analyser af materiale hos leverandør.

*Figur 18. Oplag af ballast til daglig afdækning af asbestholdigt affald.*

Det er aftalt, at virksomheden fremsender Miljøstyrelsen produktets Miljøvaredeklaration. Deklaration blev modtaget d. 13. juli 2026. Miljøstyrelsen tager den til efterretning.

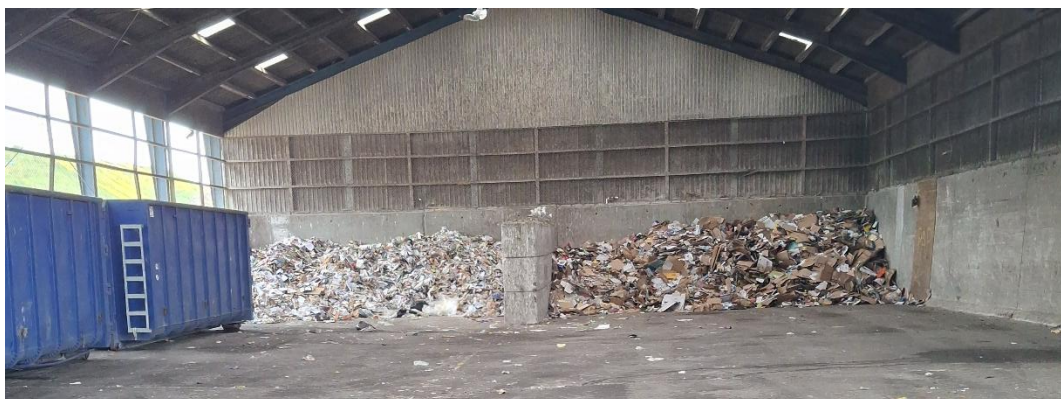
Der aflæsses 4 fraktioner i miljøcenterets omlastehal. Pap, papir, plast og restaffald fra husholdninger. De sorterede fraktioner bliver fraført løbende.

*Figur 19. Omlastning af pap og papir i hallen.*

Ved tilsynet blev drøftet en mere effektiv løsning ift. aflukning af hallen for at kunne holde måger og andre dyr ude. Miljøstyrelsen bad om at net og anden sikring bliver repareret, så det er funktionelt, i overensstemmelse med vilkår 3.23 i revurdering af miljøgodkendelse for Audebo Miljøcenter af 30. september 2005.

Audebo Miljøcenter oplyste d. 13. juli 2026, at net i omlastehallen er hele. Billede dokumentation er modtaget.

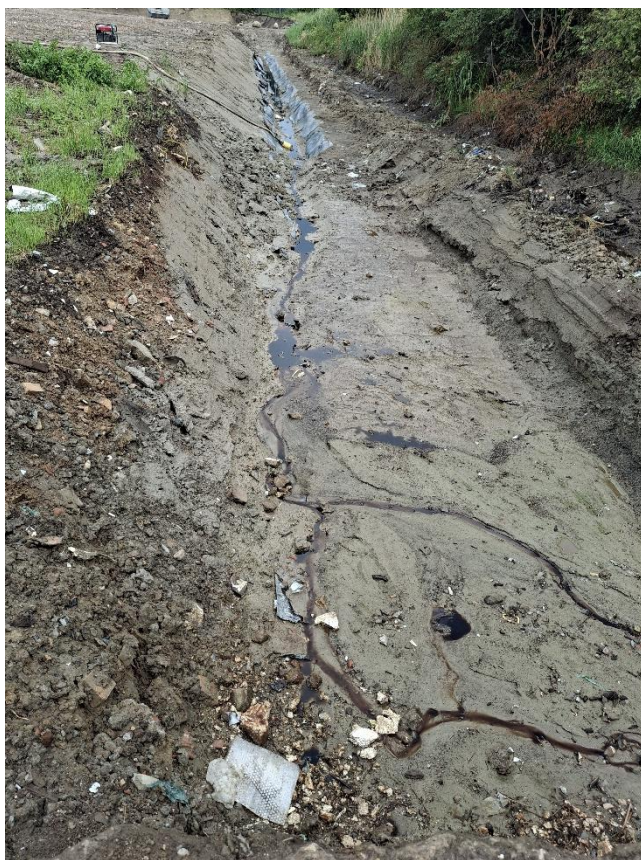
Den 2. juni 2026 modtog Miljøstyrelsen orientering om, at der den 27. maj 2026 skete et uheld i forbindelse med afgravning af voldkant på de gamle enheder (1 og 4). Som følge af uheldet, løb der perkolat lignende væske ud af cellerne.

Virksomheden oplyste, at der var løbet i omegnen af 30-45 m<sup>3</sup> perkolat ud og at det er blevet pumpet i perkolattanken. Dette er beregnet med baggrund i driftstid på pumpe og dennes

*Figur 22. Del af det perkolat påvirkede område langs enhed 1. som sås på tilsynsdag.*

Miljøstyrelsen forventer at indskærpe, at sådanne hændelser skal meddeles til tilsynsmyndigheden straks.

Det er aftalt, at virksomheden undersøger dræn i dette område, da perkolat burde være afdrænet og ikke burde kunne træde ud af enhedens side. Dette er bestilt og bliver opstartet i løbet af august måned. Miljøstyrelsen forventer at få fremsendt undersøgelsen, når den foreligger.

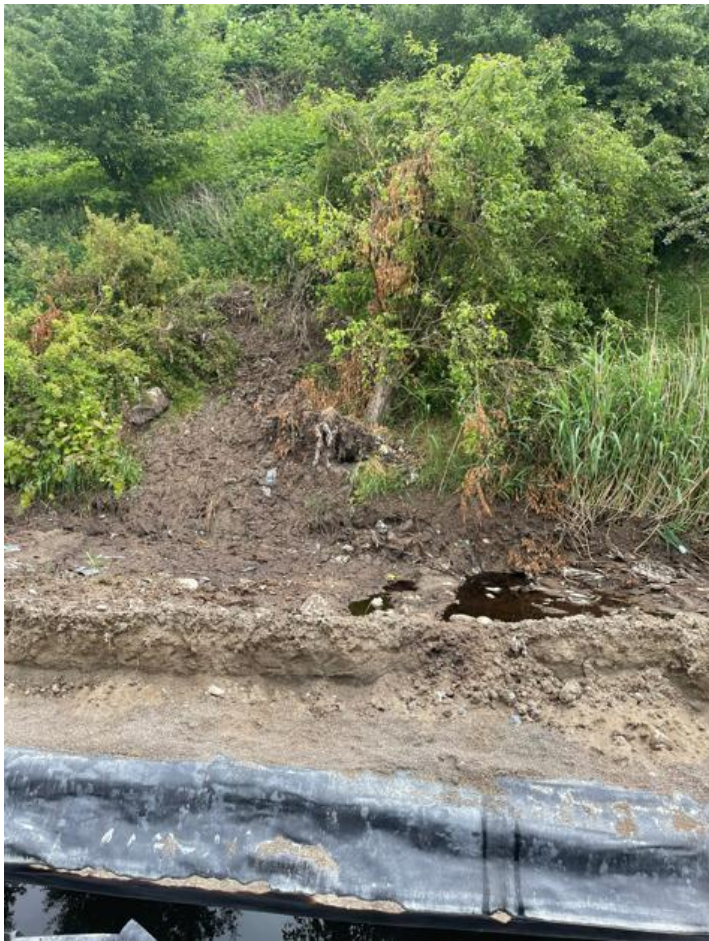
*Figur 26. Perkolat ses i udskredet del af celle 1, som ligger over membranvold.*

Miljøstyrelsen gør opmærksom på, at affald fra de gamle enheder ikke må give anledning til perkolatpåvirkning af enhed 3, jf. vilkår B15 i miljøgodkendelse af enhed 3 af 19. januar 2026. *"Der skal være hydraulisk adskillelse mellem enhed 3 og alle andre enheder (1, 4, 5 og 7)."*

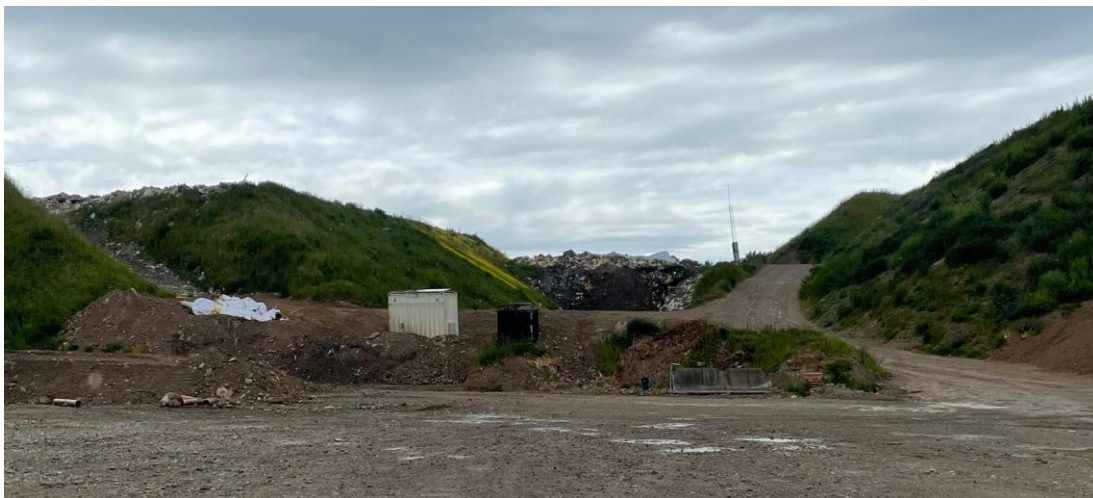
Miljøstyrelsen kunne konstatere at der var en tydelig opfyldning af V mellem enhederne 7a og 5.

*Figur 27. V'et, deponering af mineralsk affald mellem enhederne 5 (blandet affald) og enhed 7 (mineralsk affald).*

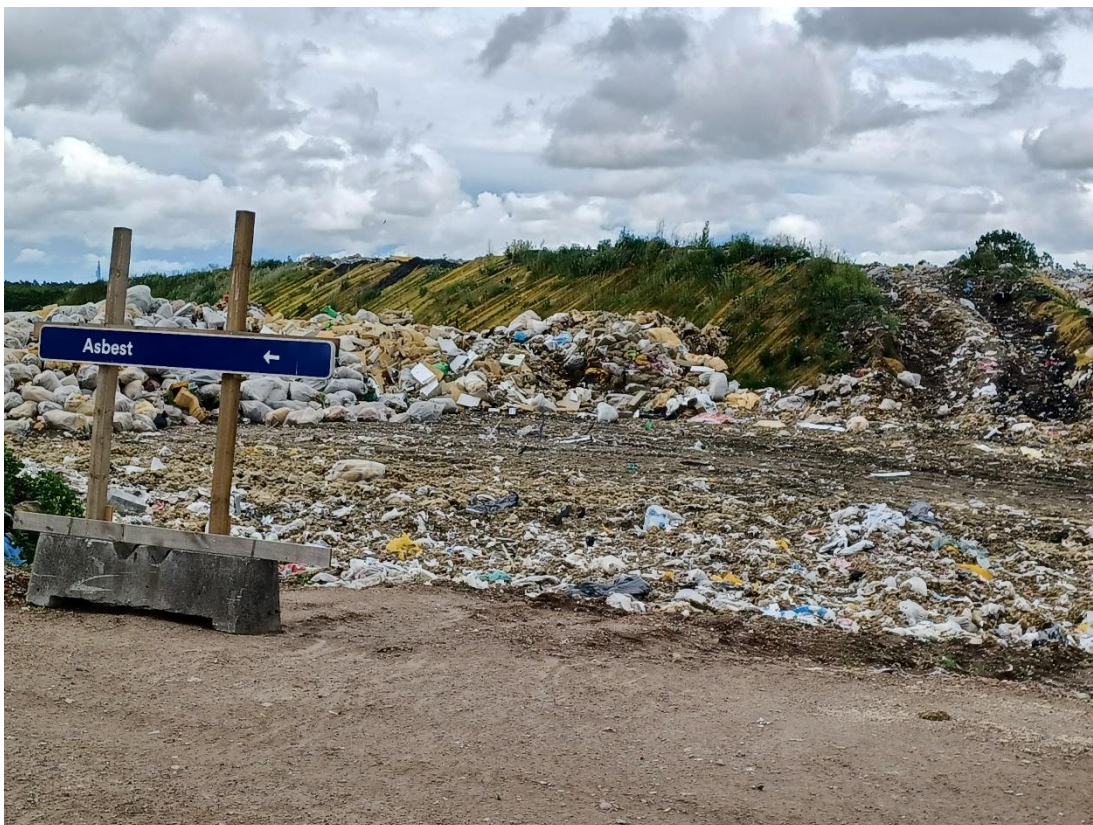
*Figur 28. Affald opfyldt i V'et mellem enhederne 5 og 7. I baggrunden ses signalnet udlagt på enhed 5.*

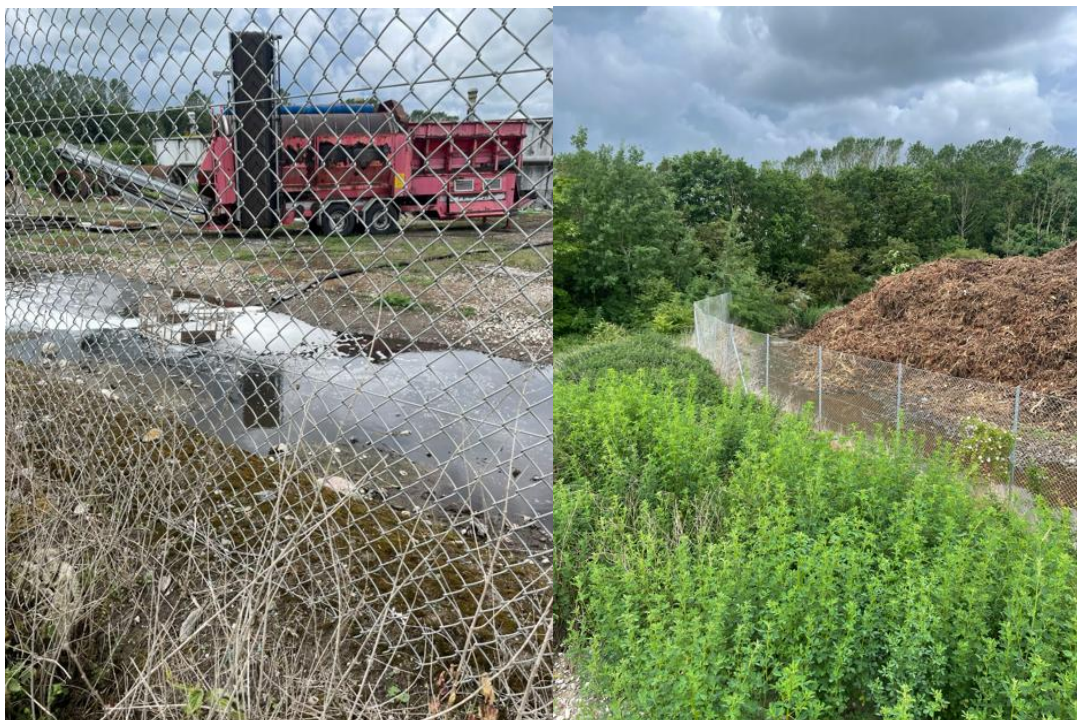
På tilsynet blev der konstateret at BIO VÆKST, som lejer sig ind på Argos areal, udledte synligt belastet vand til en form for omfangskanal omkring komposteringsbunkerne på virksomheden.

Idet der ikke kunne ses nogen synlig afgrænsning af omfangskanalen, kan der forekomme tilledning af næringsbelastet vand til omgivende jord og Argos omfangskanal.

*Figur 29. Der blev pumpet overfladevand fra virksomheden BIOVÆKST i en intern kanal som omkranser virksomhedens oplag af komposterbart materiale.*

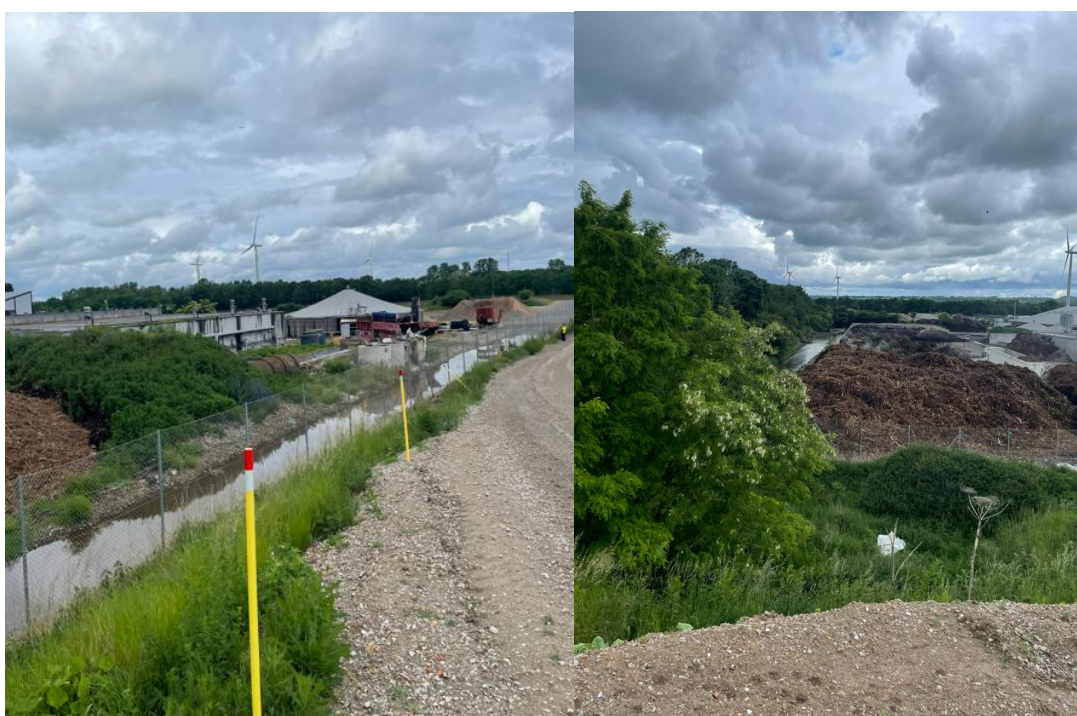
*Figur 30. Kanal omkranser virksomheds BioVækst aktiviteter og stopper ved Miljøcenters omfangskanal.*

Det var ikke muligt, at vurdere om virksomhedens omfangskanal kan påvirke deponiets omfangskanal. Dog vurderer Miljøstyrelsen, at BioVæksts aktiviteter, kan have påvirket arealet udenfor virksomhedens driftsområde, dette skal undersøges.
