Tilsynsrapport til offentliggørelse

Tilsynsrapport

| Virksomhedens navn | Odense Nord Miljøcenter |
| Virksomhedstype | 5.4 Deponeringsanlæg >10 t/dag eller kap. >25.000 t |

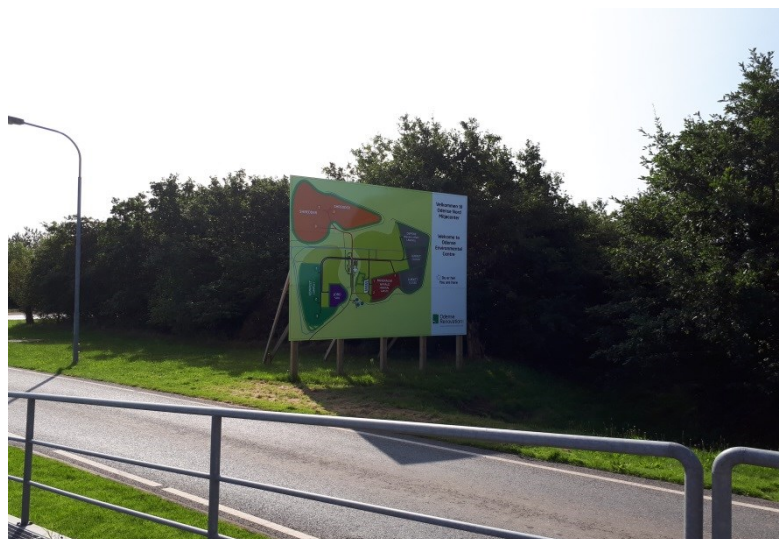
Som det fremgår af nedenstående billede er der en meget informativ skiltning – med angivelse af de enkelte deponeringsenheder – ved indkørslen til anlægget.

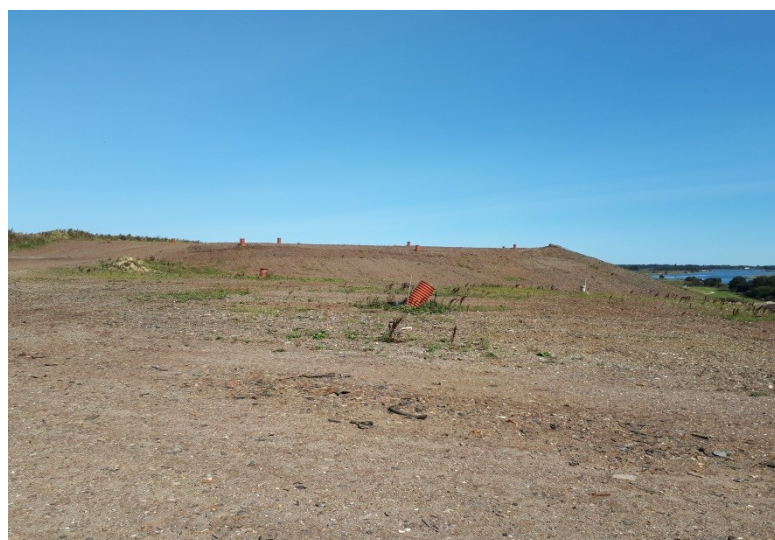
Enhederne 7a og 7b for shredderaffald

Af nedenstående billede fremgår dele af enhed 7b

Tilsynet med enhederne for shredderaffald gav ikke anledning til bemærkninger.

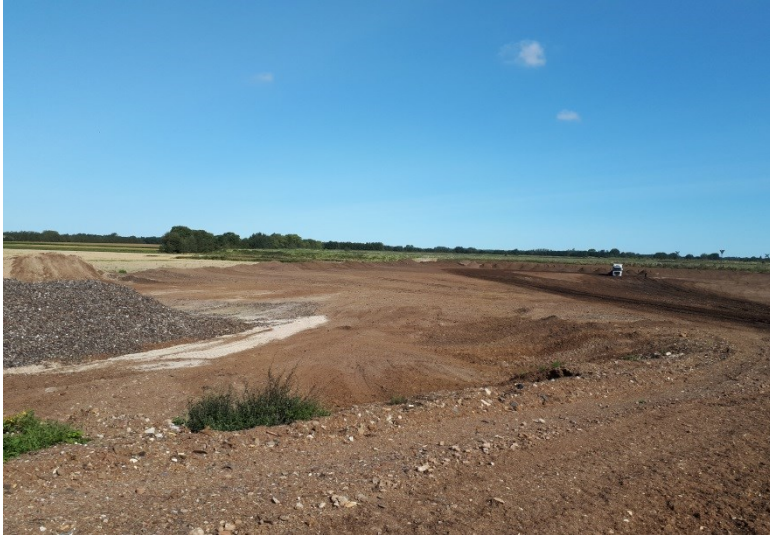
Enhed 8a for shredderaffald

Af nedenstående billede fremgår enhed 8a for deponering af shredderaffald.

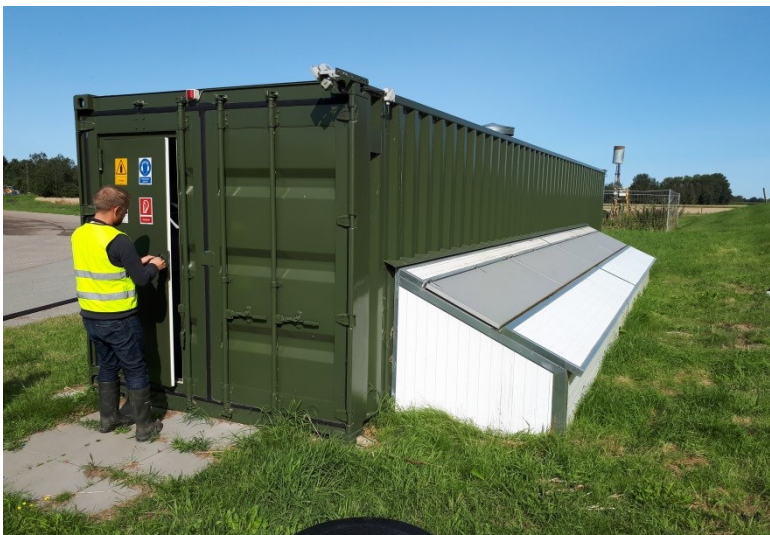
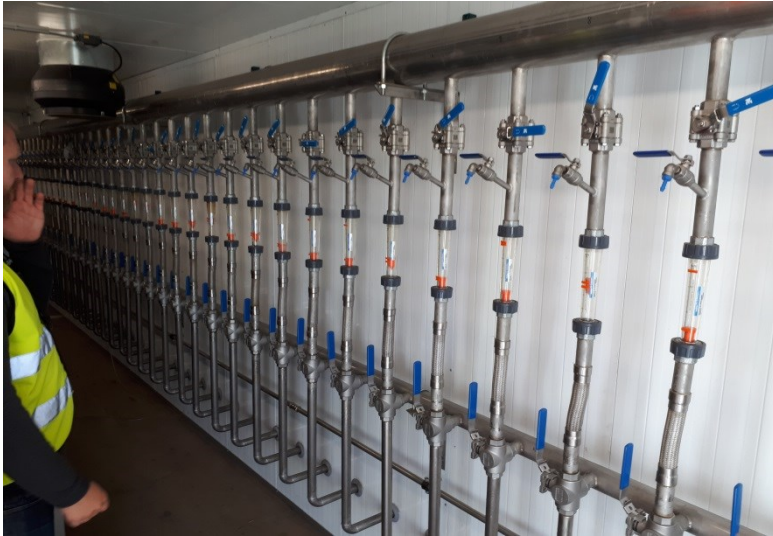
Indvinding af gas fra enhed 8a

Af nedenstående billeder container hvori der er indbygget anlæg for indvinding af gas fra enhed 8a.

Tilsynet med gasanlægget gav ikke anledning til bemærkninger.

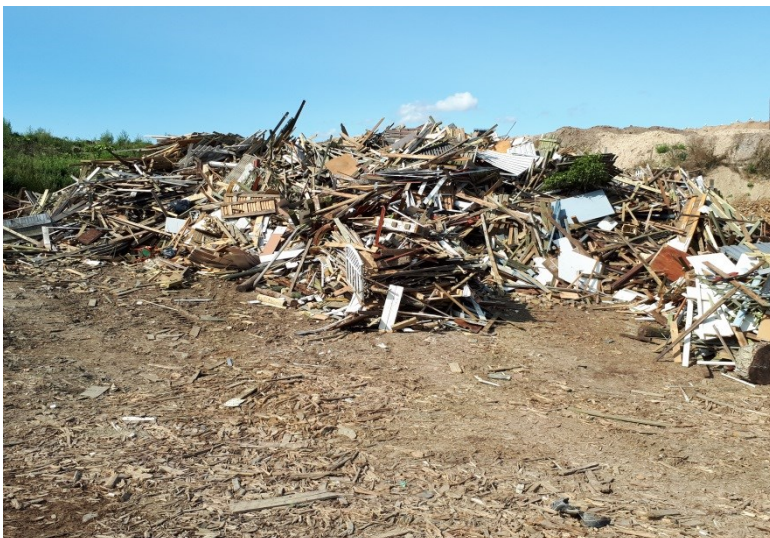
Enhed 1c for deponering af blandet affald

Af nedenstående billede fremgår det, at der oplagres og neddeles trykimprægneret træ på enhed 1 c.

Træet transporteres efter neddeling til forbrænding i Tyskland.

Det bemærkedes ved tilsynet, at der ikke foreligger en godkendelse af denne aktivitet.

1. Der foreligger ikke en godkendelse af aktiviteten med neddeling af brændbart trykimprægneret træ på etape 1 C.
2. Der deponeres affald i tønder på enhed 1C. Dette er ikke foreneligt med strategien om, at der skal ske udvaskning af det deponerede affald.
3. Der er et stort oplag af sigterest fra komposteringsanlægget. Der foreligger ikke den påkrævede godkendelse af oplaget.

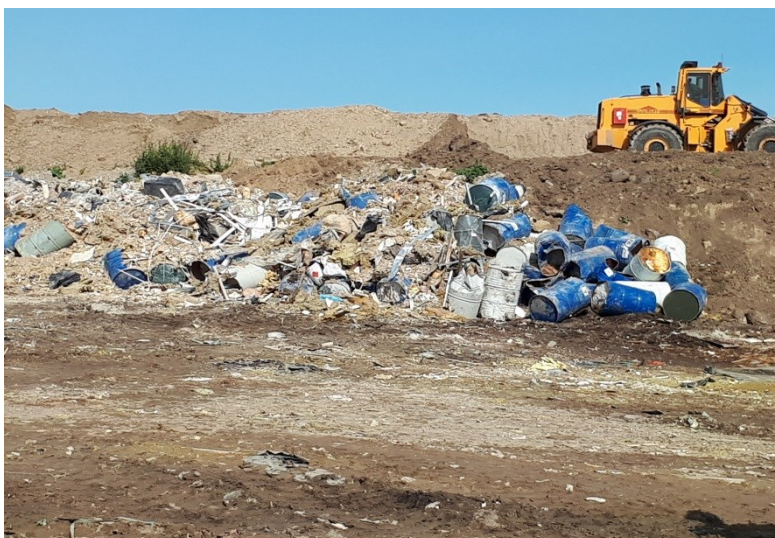
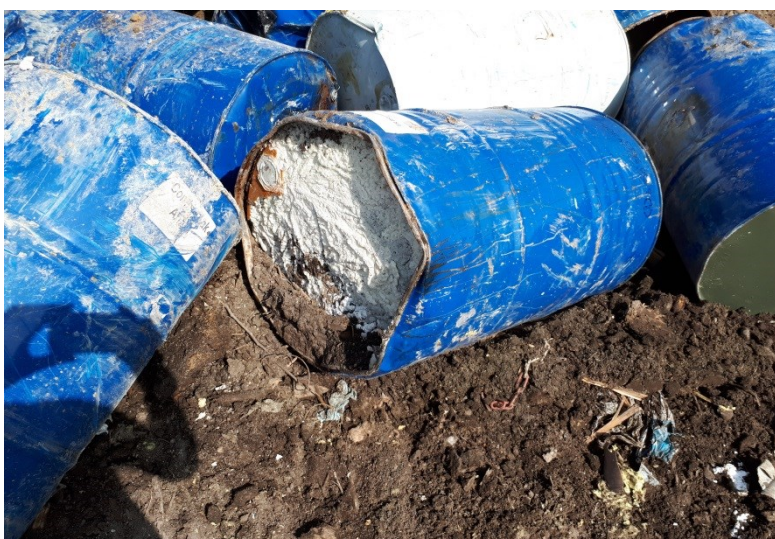
Af nedenstående billeder fremgår det, at der deponeres affald, der modtages i tønder.

I Danmark er der en deponeringsstrategi om, at der skal sikres en udvaskning af det affald der deponeres.

Ved deponering af affald i tønder leves der ikke op denne strategi.

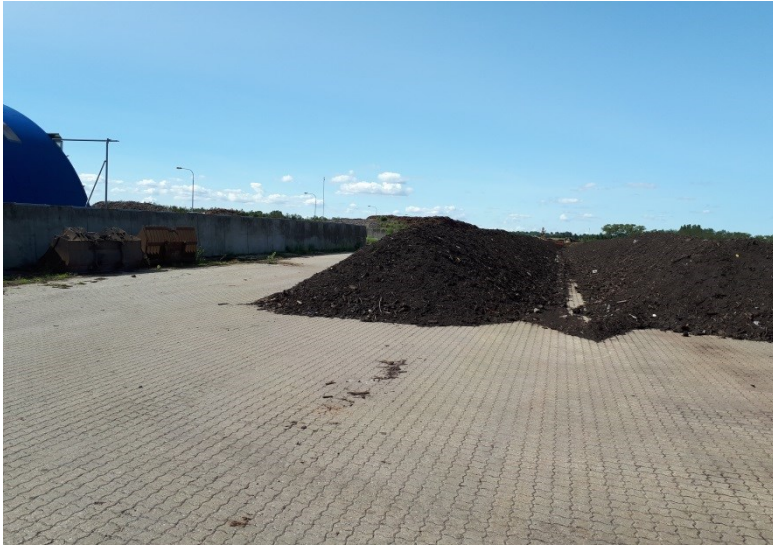
[Enhed 5k – komposteringsanlæg og enhed 5 b – slamkomposteringsanlæg](#)

Af nedenstående billede fremgår dele af anlægget for kompostering og slamkompostering.

Tilsynet med selve komposteringsanlægget gav ikke anledning til bemærkninger vedrørende drift af komposteringsanlægget og slamkomposteringsanlægget.

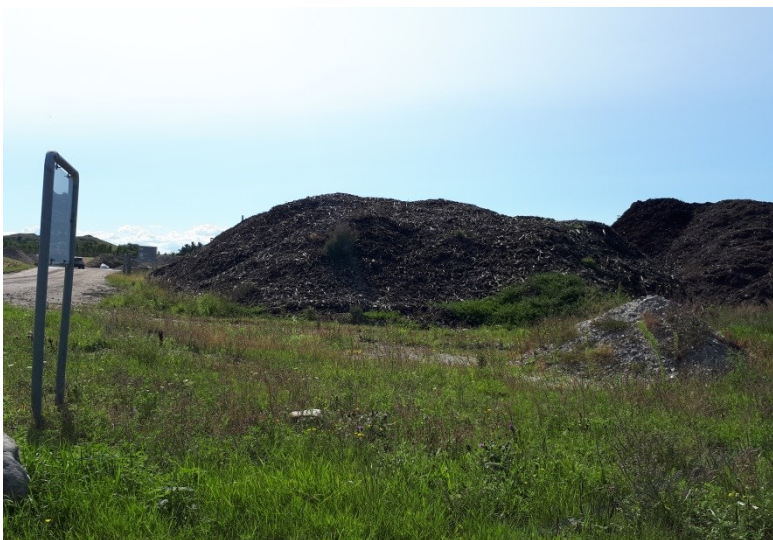
Oplag af sigterester

Af nedenstående billede fremgår oplag af sigteres på ubefæstet ikke membranbelagt område.

Oplaget består af træstykker, der er udsorteret ved drift af komposteringsanlægget.

Træstykkerne leveres til forbrænding på Fynsværket.

Det skal bemærkes, at der ikke foreligger en godkendelse til oplaget af sigterest.

Der skal ansøges om godkendelse til oplaget såfremt, der er ønske om oplag af denne art.

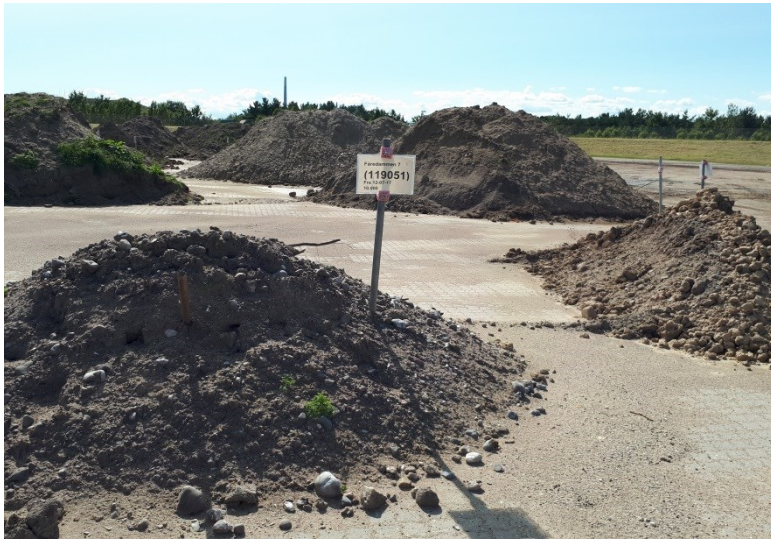
Jordbehandlingsanlæg

Af nedenstående billede fremgår jordpartier på jordbehandlingsanlægget.

Der er tydelig afmærkning af jordpartierne.

Tilsynet med jordbehandlingsanlægget gav ikke anledning til bemærkninger.

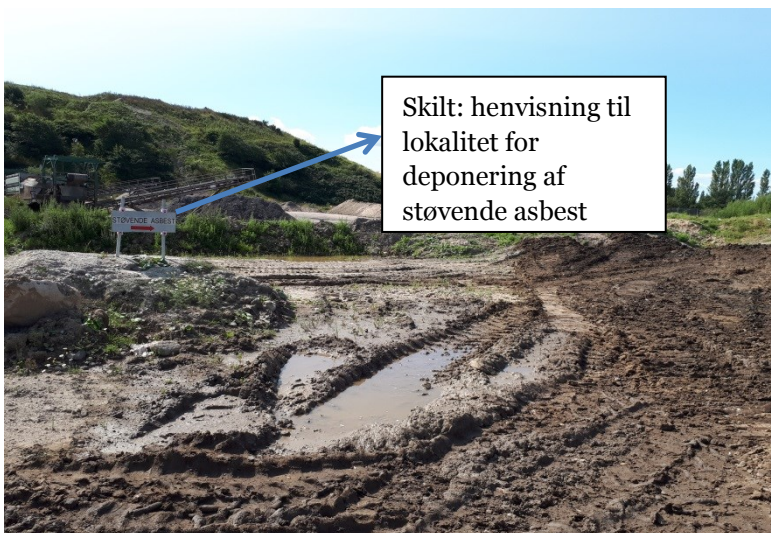
Enhed 2b – for mineralsk affald

Af nedenstående billede fremgår enhed 2b for deponering af mineralsk affald.

På enheden for deponering af mineralsk affald er der en celle for deponering af asbest.

Tilsynet gav ikke anledning til bemærkninger.

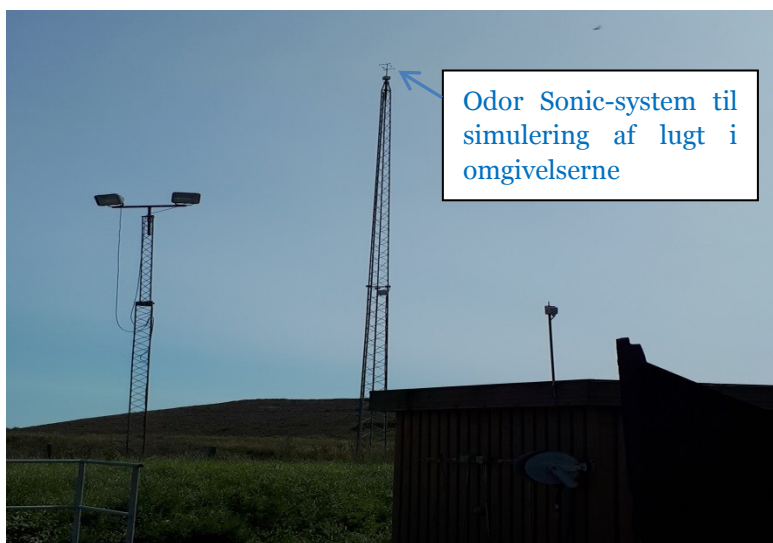
Odense Nord Miljøcenter har kortlagt alle potentielle lugtkilder ved komposteringsanlægget og indlagt disse data i et såkaldt Odor Sonic – systemet.

Odor Sonic-systemet kan simulere lugten i omgivelserne i form af lugtemission målt i LE (måling af lugt opgøres i antal Lugt Enheder = LE).

Af nedenstående billede fremgår den mast, hvorpå der er påmonteret nævnte anlæg til online lugtmåling fra komposteringsanlægget.

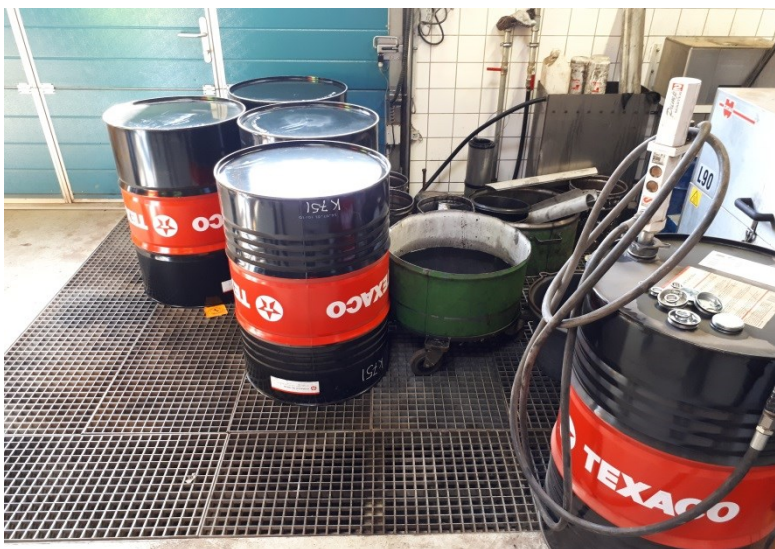
Tromler opbevares på rist, hvorunder der er sump for opsamling af spild.

Spildolie pumpes til spildolietank.

Billedet viser ovennævnte ristareal med underliggende sump.

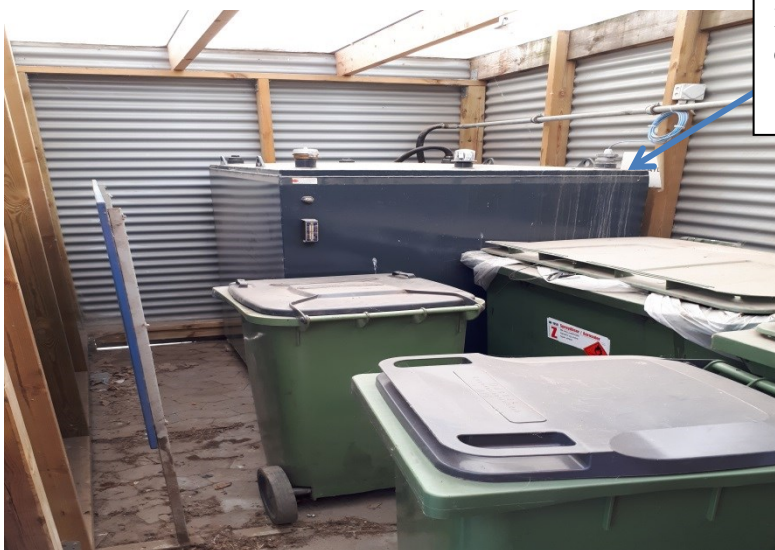
Dobbeltvægget tank til opbevaring af spildolie

Tilsynet med værkstedsaktiviteter gav ikke anledning til bemærkninger.

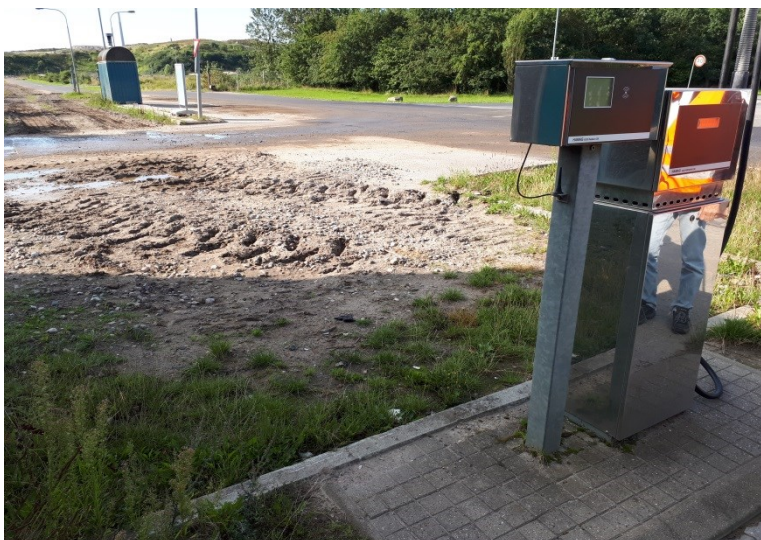
Af nedenstående billede fremgår stander anlæg for tapping af diesel til entreprenørmaskiner.

Der er en nedgravet tank for opbevaring af diesel.
