## Prioriteret miljøtilsyn på landbrugsejendomme

Identifikation			
Navn og adresse:	Jørgen Mikkelsen Tisetvej 76, Mårslet 8320		
Ejer:		Tlf. nr.:	8693 1745
Adresse:		Mob. nr.:	52380212
CVR- nr.:	25285948	P-nr.:	1007509525
Godkendelsestype:		Godkendelsesdato:	
Bedriftstype:	L01: Kvæghold uden miljøgodkendelse

## 1. Opbevaring af husdyrgødning

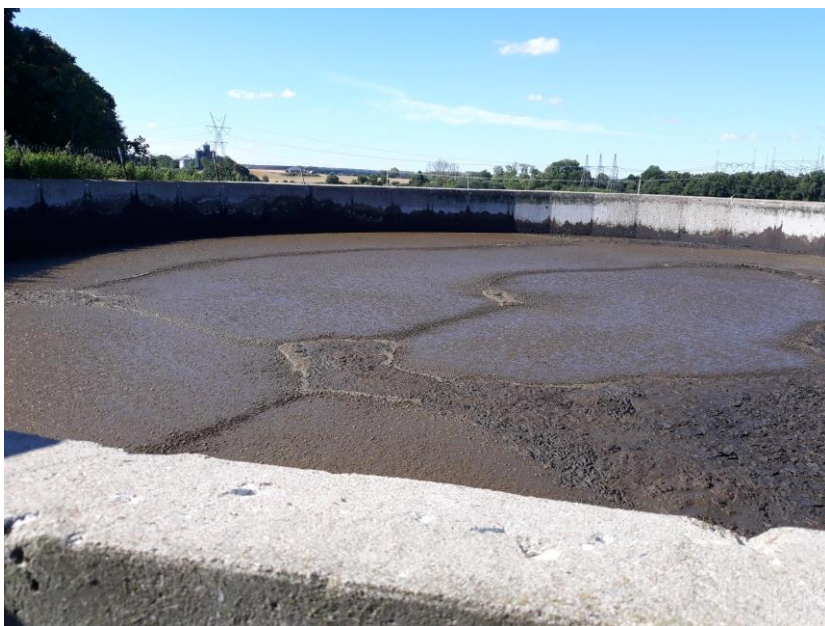
Flydelag	Manglende flydelag på den mindste af de to beholdere. Se foto herunder. Flydelag <u>skal</u> etableres.
Logbog	Logbog ført frem til for ca. 2 måneder siden, på samme stykke papir og i samme linje for begge beholdere. Logbog skal føres oftere, og der skal noteres særskilt for de to beholdere, som beskrevet i vedlagte brev.

Type	Bygge-dato	Kontrol-dato	Areal (m <sup>2</sup> )	Vol. (m <sup>3</sup> )	Overdæk-ningstype	Beskrivelse
Gyllebeholder	01-06-1984	30-05-2017	200	1.032	Flydelag	Ikke flydelag
Gyllebeholder	01-06-1993	30-05-2017	300	1.200	Flydelag	Dækkende flydelag
Gyllekælder	01-06-1984		1	480	Fast låg	
<b>Bemærkninger</b>	Der var ikke flydelag på den midterste gyllebeholder jf. vedlagte fotos i bilag 1. Logbog var ikke ført korrekt.

Gyllebeholder: Den mindste gyllebeholder var uden fast eller tæt overdækning.

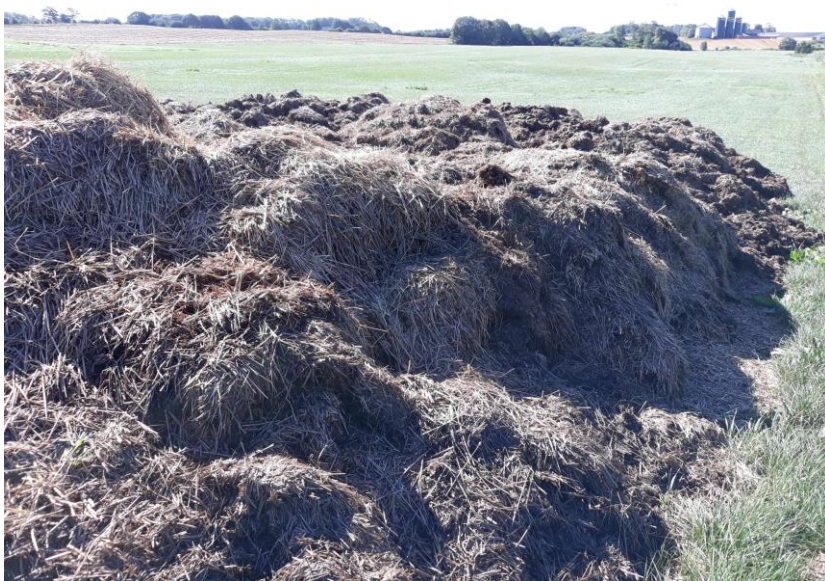
Type	Bygge-dato	Areal (m <sup>2</sup> )	Vol. (m <sup>3</sup> )	Overdækning (m <sup>2</sup> )	Beskrivelse
Markstak (Ingen møddingsplads)					Markstak placeres på mark indtil udbringning. Skiftende placering og størrelse fra år til år.
<b>Bemærkninger</b>	Markstak var ikke overdækket. Se foto herunder. Skal overdækkes, og der skal føres årlige optegnelser over placering, som beskrevet i vedlagte brev.

Markstak: Oplag af husdyrgødningsbaseret kompost skal overdækkes med et tætsluttende og vandtæt materiale straks efter udlægning.
