Basis miljøtilsyn på landbrugsejendomme

Identifikation			
Navn og adresse:	Lars Ole & Annette Førster Elmosevej 24, 8330 Beder		
Ejer:	Samme	Tlf. nr.:	
Adresse:		Mob. nr.:	
		E-mail:	annette- blus@hotmail.com
Bruger/forpagter:		Tlf. nr.:	
Adresse:			
CVR- nr.:	29749027	P-nr.:	1013459645
Godkendelsestype:	H16bu	Godkendel- sesdato:	04-10-2019
Bedriftstype:	Heste

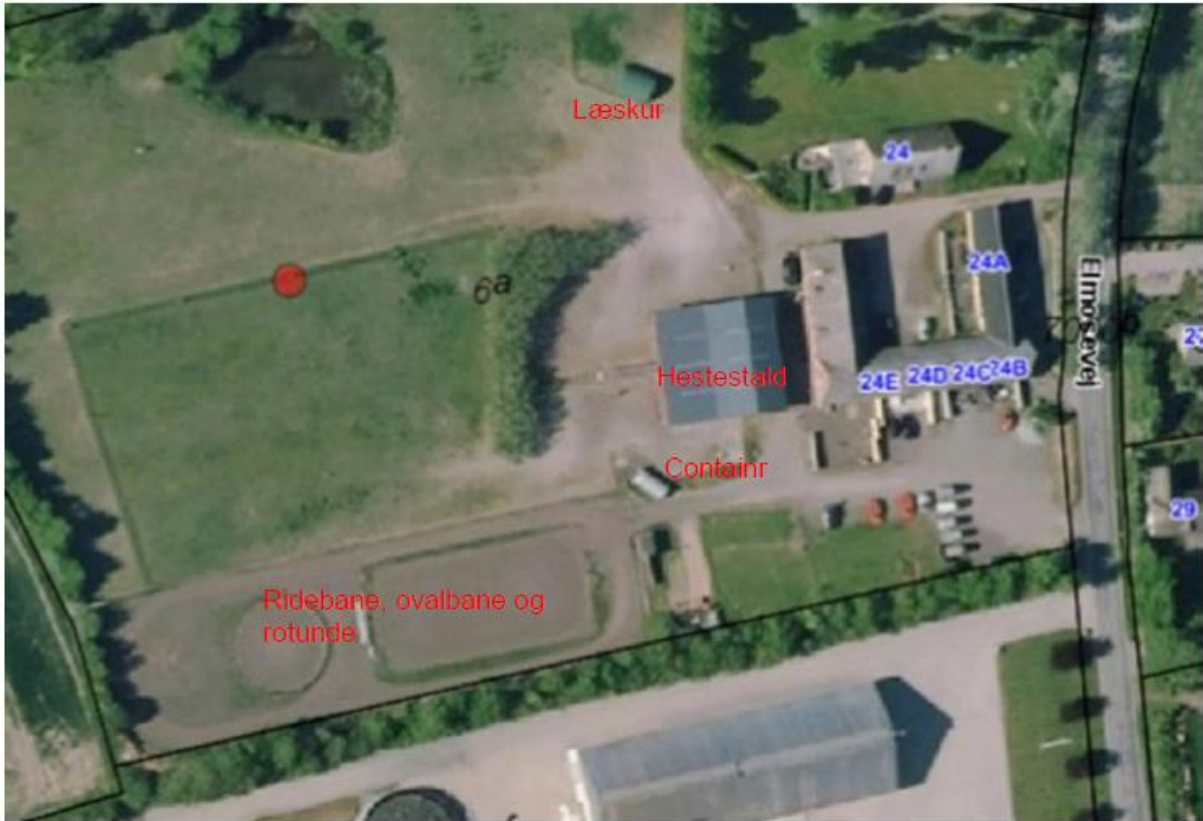
Bilag 1. Situationsplan for Elmosevej 24

Dokumentation	Registreret under tilsynet.
Beskrivelse	Dyreholdets tilladte størrelse er udtrykt som et tilladt produktionsareal på 304 m ² fordelt på stald og et læskur i nærheden af stalden, som beskrevet i skemaet herover og vist på bilag 1a. Stald (bygning 1) er miljøtilladt med fast bund og uden afløb og med vilkår vedr. dybstrøelsesmåtte.

Situationsplan (fra gældende miljøtilladelse; obs: viser ikke hele ejendommen):

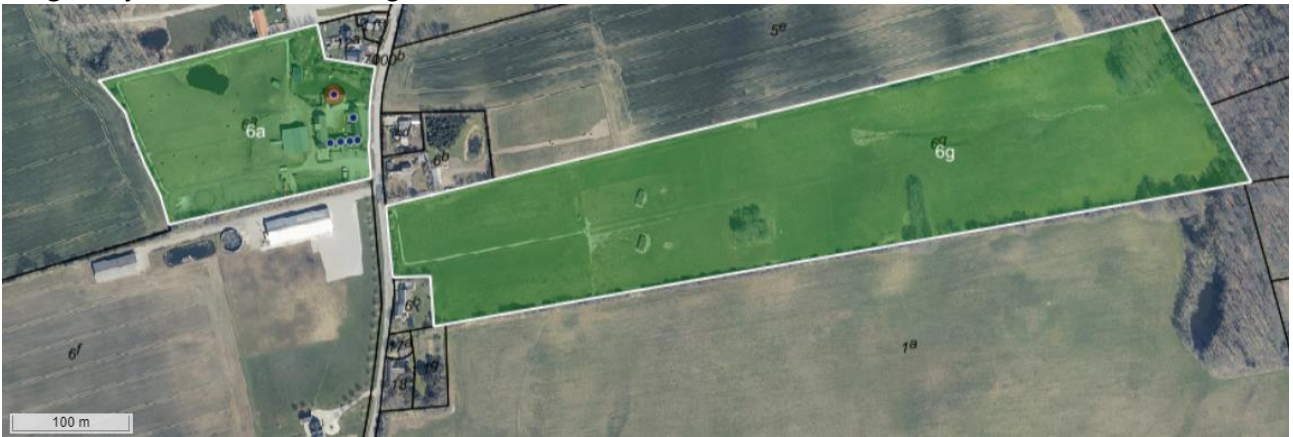
Bilag 2a: Ejendommen vist med grønt.

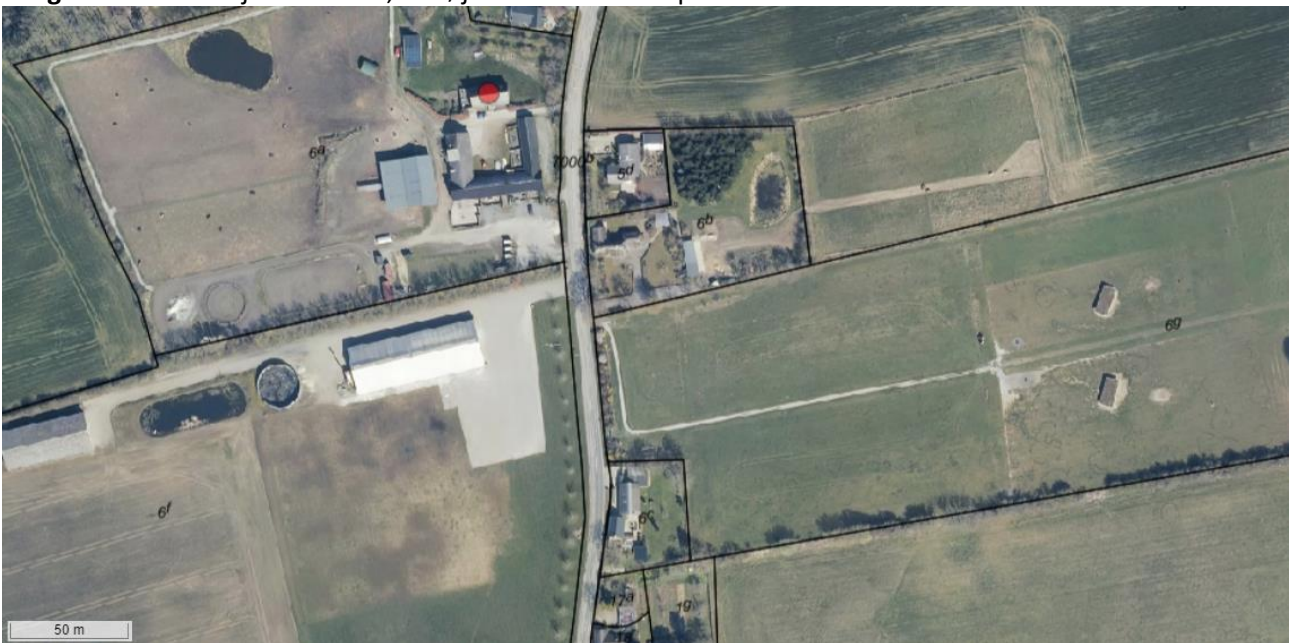
Stald og 1 læskur, som beskrevet herover. Desuden to fast placerede læskure, som på baggrund af luffotos ser ud til at hver at have en størrelse på ca. 67 m ² , se bilag 2b.

Bilag 2b: Udsnit af ejendommen, til højre ses to læskure på hver ca. 67 m².

Bemærkninger	De to læskure på hver ca. 67 m ² indgår ikke i husdyrbrugets miljøtilladelse. <u>Skal</u> lovliggøres. Retlig lovliggørelse kan ansøges gennem at søge tillæg til den eksisterende miljøtilladelse og efterfølgende søge byggetilladelse.
---------------------	--
