## Tilsynsrapport til offentliggørelse

Virksomheder  
J.nr. MST-1272-00110  
Ref. Anlhh/Anaje  
Dato: 20. nov. 2017

Virksomhedens navn og adresse	A. Havbundssedimentdepot - Randers, Paderup Enge Kristrup Engvej, Romalt, 8960 Randers SØ B. Havbundssedimentdepot - Stånum Enge, Kristrup Engvej, Romalt, 8960 Randers SØ C. Havbundssedimentdepot - Drastrup Kær, Kærvej, Assentoft, 8960 Randers SØ
CVR nummer	73981328
Virksomhedstype	5.4 Deponeringsanlæg >10 t/dag eller kap. >25.000 t
Tidspunkt for tilsynet	Den 2. marts 2017, kl. 10.00-15.30
Baggrunden for tilsynet	Tilsynet er et basistilsyn
Varsling af tilsynet	Den 9. feb. 2017
Deltagere fra virksomheden	Havnedirektør John Morgen (fra kl 10-12.30) og Anders Christensen (fra kl. 12.00 – 15.30)
Øvrige deltagere	Entreprenør Frede Lybech (fra kl. 12.00 – 15.30)
Tilsynet udført af	Line Højgaard Henriksen og Ann-Kathrine Aggerholm Jensen
Tilsynet omfattede	Indledende møde med opfølgning på vilkår i miljøgodkendelser givet i 2016 <ul style="list-style-type: none"><li>• Årsrapporter, herunder topografi.</li><li>• Vilkår om hegn</li><li>• Driftsinstruks og beredskabsplan</li><li>• Opbygning af diger</li><li>• Sikkerhedsstillelse</li></ul> Herefte

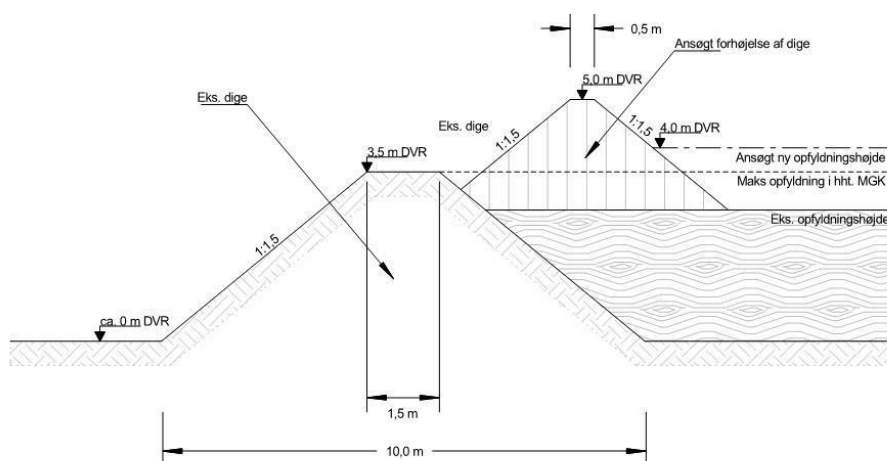
B1 Etablering af forhøjelse af digekronerne skal ske i overensstemmelse med nedenstående figur.

B2 Minimum to uger før etablering af forhøjelse af digekronerne påbegyndes skal der indsendes en kvalitetskontrolplan for anlægsarbejdet til Miljøstyrelsen.

B3 Senest 1 måned efter forhøjelsen af digekronerne er udført, skal redegørelse og dokumentation for arbejdets forskriftsmæssige udførelse og dokumentation for gennemførelse af kvalitetskontrollen fremsendes til tilsynsmyndigheden.

B4 Deponering af affald må ikke påbegyndes før tilsynsmyndigheden har godkendt forhøjelsen af digekronerne ved et tilsyn.

Miljøstyrelsen har efterfølgende vurderet, at det beskrevne reelle arbejde med digerne ikke kan rummes indenfor vilkår B1 i kombination med vilkår N1.

Begrundelsen er, at man ved at anvende indspulet materiale til udbygning på digekroner og -sider tilfører forurenede materiale til digerne. Hermed er der brug for en slutafdækning, der også omfatter ydersiden af digerne og dette er ikke beskrevet i de gældende afgørelser.

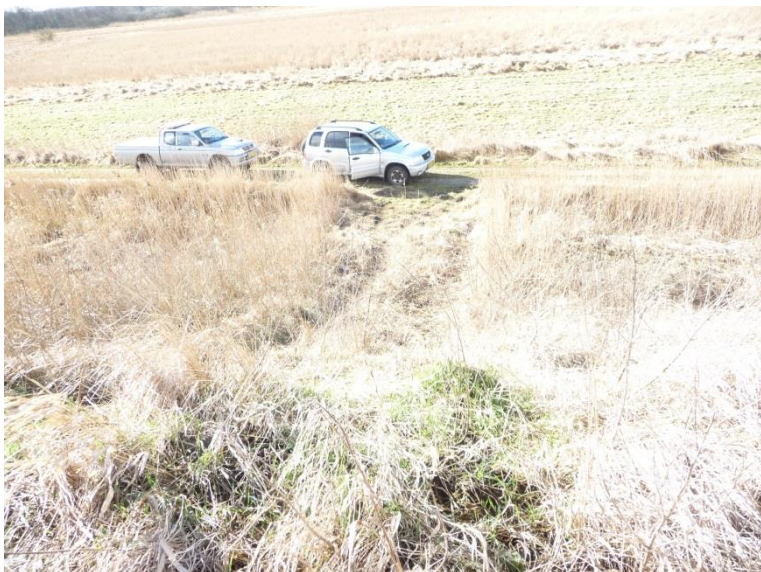
Ved adgangsvejen på vestlig side af spulefeltet er der en vandfyldt grøft, som fungerer som afspærring. Eneste undtagelse er ca. 1/3 nede i ad vejen, hvor der findes en overgang, se foto 1.

Foto 1. Overgang fra vej til deponi 1/3 ned ad adgangsvejen. Der kan anes en grøft på begge sider.

På baggrund af besigtigelsen og med vægt på, at der er offentlig adgang rundt om depotet, kan Randers Kommunes forslag til hegning accepteres, hvis der desuden opsættes hegn rundt om det nordvestlige hjørne, som vist med pink på kortet og placeres advarselsskilt på samme sted og ved den nordlige indgang. Overgangen på vestlig side er angivet til ”led med aftageligt trådhegn”. Her kan overgangen alternativt graves væk, så grøften retableres, således at grøften udgør afspærringen.

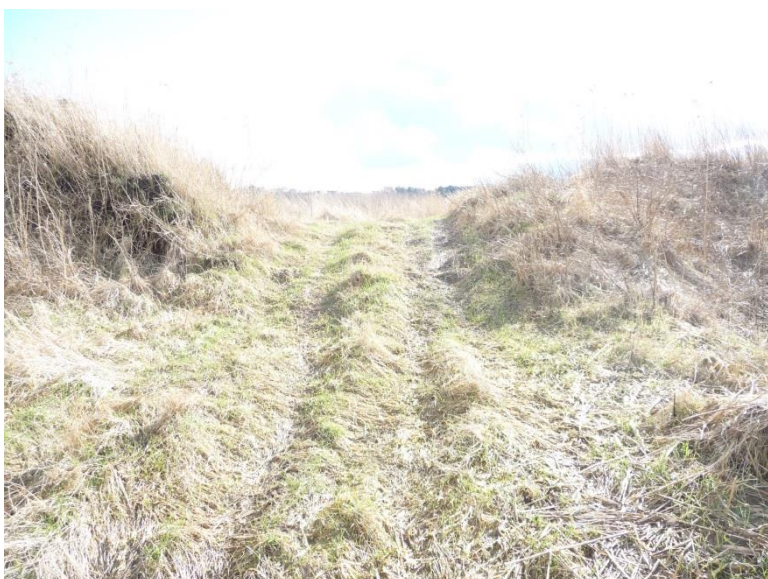
Ved det NV'lige hjørne er der adgang til at komme op på digerne. Fra NV'lige hjørne og ind til midten er der buskads. Midt i det nordlige dige er der fri adgang, se foto 2. Her er fareskiltet væltet.

Foto 2. adgang til deponi midt i det nordlige dige. Ingen tydelig skiltning.

***Randers Havn skal indsende fotodokumentation af rejste fareskilte inden den 15. oktober 2017 og af hegn jf. kortet på denne side før næste indspuling.***

5. Randers Havn skal indsende fotodokumentation af rejste fareskilte på Paderup Enge inden den 15. oktober 2017 og af hegn jf. kort før næste indspuling.

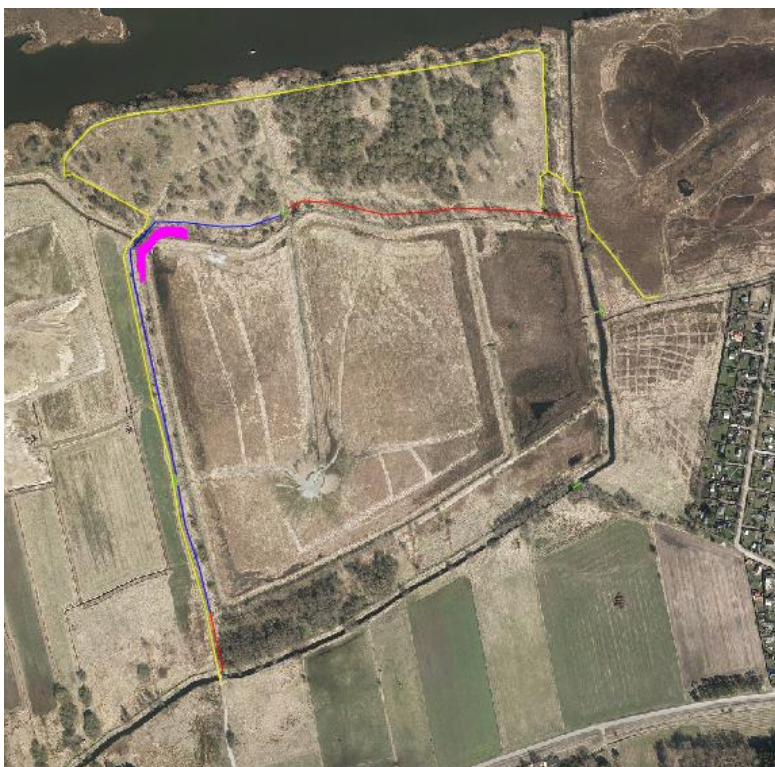
Randers Kommune forespørger i mail af 3. nov. 2016, om de foranstaltninger, der er foreslået på nedenstående kort, kan opfylde vilkåret om hegning. Kommunen viser på kortet (med gul), at der er en sti rundt om hele spulefeltet, som del af "RandersFjordNaturPark".

Kort. Randers Kommunes forslag til afspærring - signaturforklaring herunder. Den pink streg angiver Miljøstyrelsens yderligere krav til fast hegn.

Blå = oprenset grøft som naturlig forhindring/voldgrav

Gul = Spor i landskabet sti som del af RanderFjordNaturPark

Rød = Fast hegn med en tråd (langs jægerspor hvor der ikke er grøft).

Grøn = Led Som aftageligt trådhegn til maskin- og mandskabs adgang med tydelig skiltning om fare.

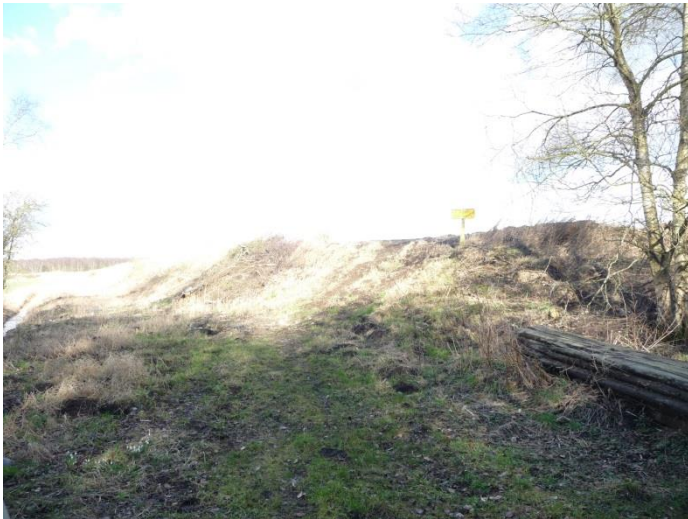
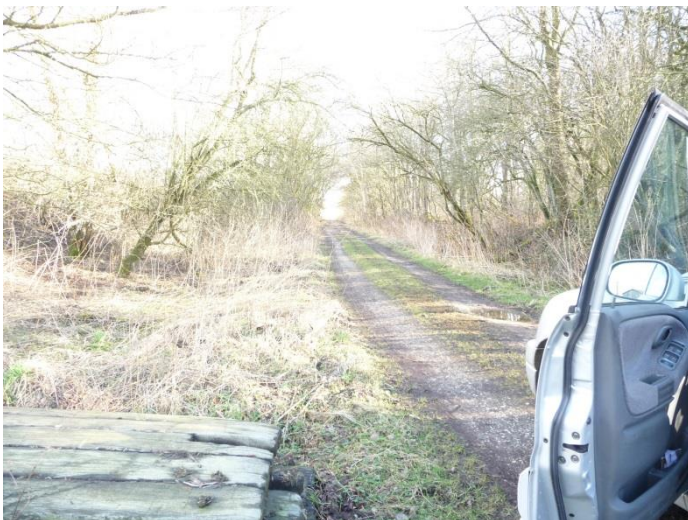
I spulefeltets sydvestlige hjørne er der adgang til spulefeltet fra en vej med beboelse se foto 3 4, og **her skal sættes hegn op 25 meter mod nord og mod øst fra hjørnet. Der indsendes fotodokumentation af hegnet inden næste indspuling.** Det eksisterende krat langs resten af vejen mod øst vurderes at være tilstrækkelig adgangsbegrænsning.

Foto 3: Det sydvestlige hjørne af deponiet ved Stånum Enge mod nord.

Foto 4: Det sydvestlige hjørne af deponiet ved Stånum Enge mod øst.

6. Skilt ved adgangsvej nord, Stånum Enge, skal rejses op med frist den 15. oktober 2017, og der indsendes fotodokumentation.
7. Ved Stånum Enges sydvestlige hjørne skal der sættes hegn op 25 meter mod nord og mod øst fra hjørnet. Der indsendes fotodokumentation af hegnet inden næste indspuling.

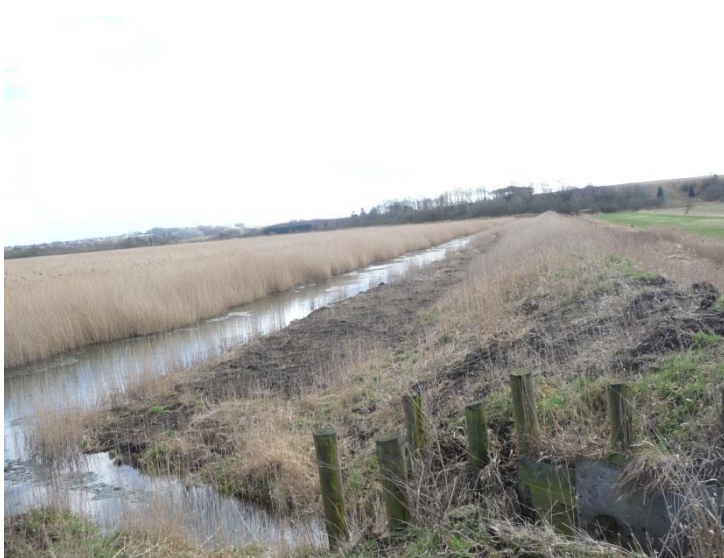
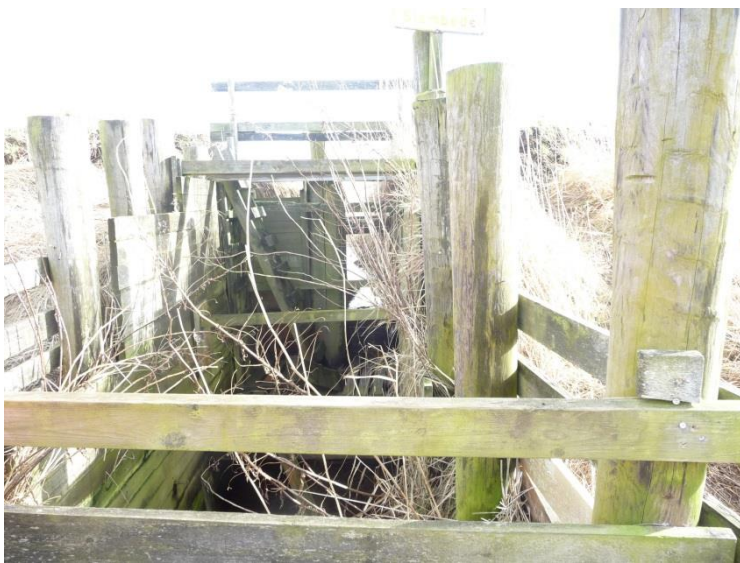
Det blev oplyst, at der er to sluser i hhv. NØ'lige og NV'lige hjørne. Slusen i det NV'lige hjørne blev besøgt, se foto 5 og 6. Slusen var halvt åben, så vand kunne løbe ud af

spulefeltet. Det blev oplyst, at sluserne bliver lukket, når der spules ind, og derefter forbliver lukkede, indtil sedimentet har sat sig (ca. 1-2 år), og der igen skal forhøjes diger. Det blev også oplyst, at der kun kommer vand ud af de åbne sluser, når det har regnet, for ellers er der ikke noget overskudsvand. Det blev endvidere oplyst, at det ikke er muligt at vedligeholde og forhøje digerne, hvis regnvand ikke kan ledes fra arealet.

Foto 5. Sluse i nordvestligt hjørne af deponiet ved Stånum Enge. Set mod sydøst.

Foto 6: Sluse, der er halvt åben til højre.

**Der gives en indskærpelse for udledning af vand fra deponiet uden en godkendelse.** Indskærpelsen sendes særskilt.

**Randers Havn bedes redegøre for placering og anvendelse af sluser ved Stånum Enge. Redegørelsen skal indeholde kort, foto og beskrivelse af slusernes funktionsdygtighed og funktion.**

10. Randers Havn bedes redegøre for placering og anvendelse af sluser ved Stånum Enge og Drastrup Kær. Redegørelsen skal indeholde kort, foto og beskrivelse af slusernes funktionsdygtighed og funktion.

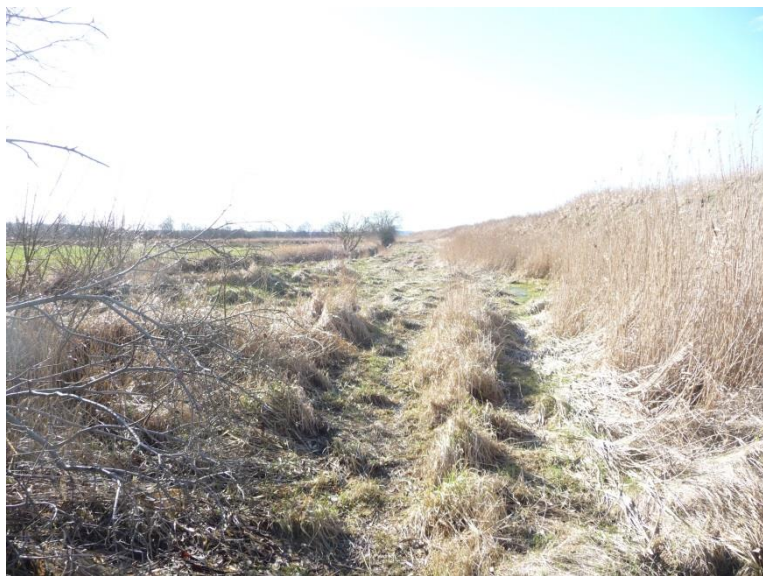
Der stod et fareskilt hvor adgangsvejen sluttede og diget begyndte. Fra vejen, der fører hen til spulefeltets dige i det sydøstlige hjørne, var der en ikke-afspærret sti op på spulefeltet. Det var ligeledes uhindret adgang fra en sti mod vest langs diget, se foto 7. Mod øst var der en vandfyldt grøft, der fungerer som spærring.

Foto 7: Sti mod vest langs diget.

***Adgangen til diget skal spærres, f.eks. ved at et trådhegn placeres for enden af tilkørselsvejen, så hegnet også spærrer for adgang til stien mod vest. Der indsendes fotodokumentation af hegnet før næste indspuling.***

8. Ved Drastrup Kær skal adgangen til diget sydfra spærres, f.eks. ved at et trådhegn placeres for enden af tilkørselsvejen, så hegnet også spærrer for adgang til stien mod vest. Der indsendes fotodokumentation af hegnet før næste indspuling.
