## Prioriteret miljøtilsyn på landbrugsejendomme

| Identifikation | | | |
|---|---|---|---|
| Navn og adresse: | Sandalgård I/S v/ Morten Ginnerup Andersen<br>Hørslevvej 121,<br>Harlev J.8462 | | |

| Tilsynet har omfattet følgende forhold: | | | |
|---|---|---|---|
| Tilsynsdato: | 2024-10-29 | Tilsynsførende: | Anker Laubel |

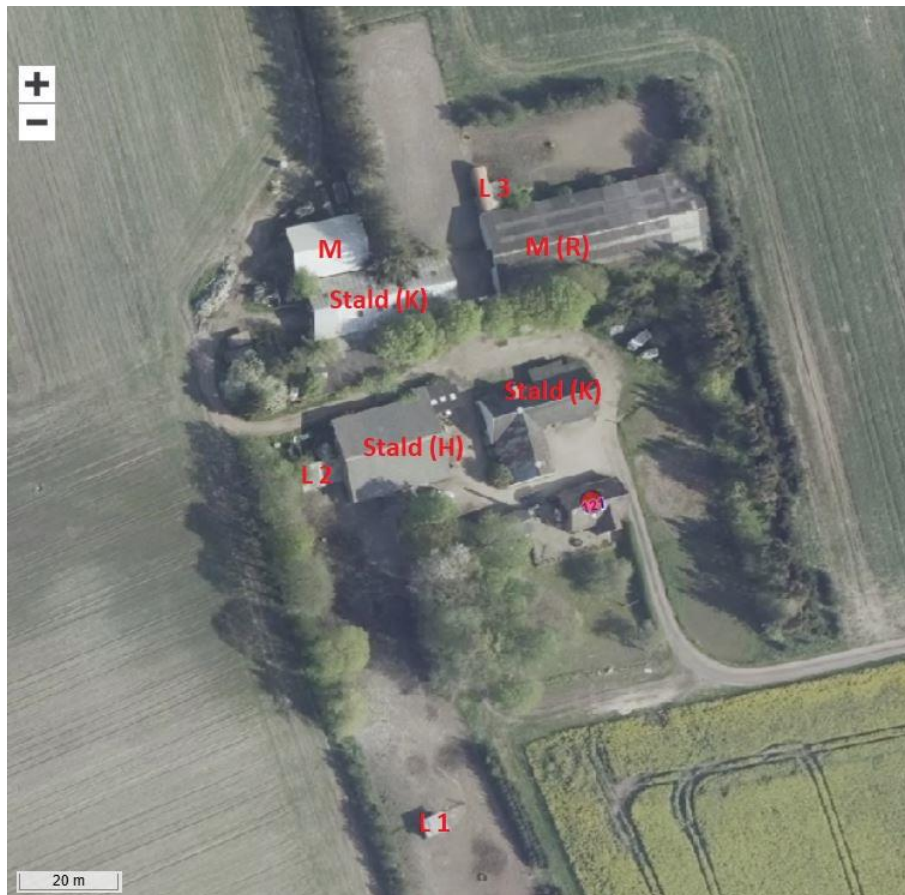
Figur: Oversigt over anvendte husdyranlæg ved tilsynet og anvendte driftsbygninger knyttet til husdyrbruget.

Stald (K) = to kvægstalde

Stald (H) = hestestald

M (R) = maskinhal, anvendt som ridehal og til hø

M = maskinhal, anvendt til maskiner og hø

L 1 = Læskur 1

L 2 = Læskur 2

L 3 = Læskur 3

Mødding er placeret øst for Stald (H).

Læskure var uden dybstrøelsesbund.

Tre læskure, maskinhus og ridehal er ikke tilladt efter husdyrbrugloven, og læskur L-1 overholder ikke afstandskrav om 30 m til naboskel. Skal fysisk og/eller retligt lovliggøres.

Det skal ordnes, så der kommer dybstrøelse eller lignede i læskure.

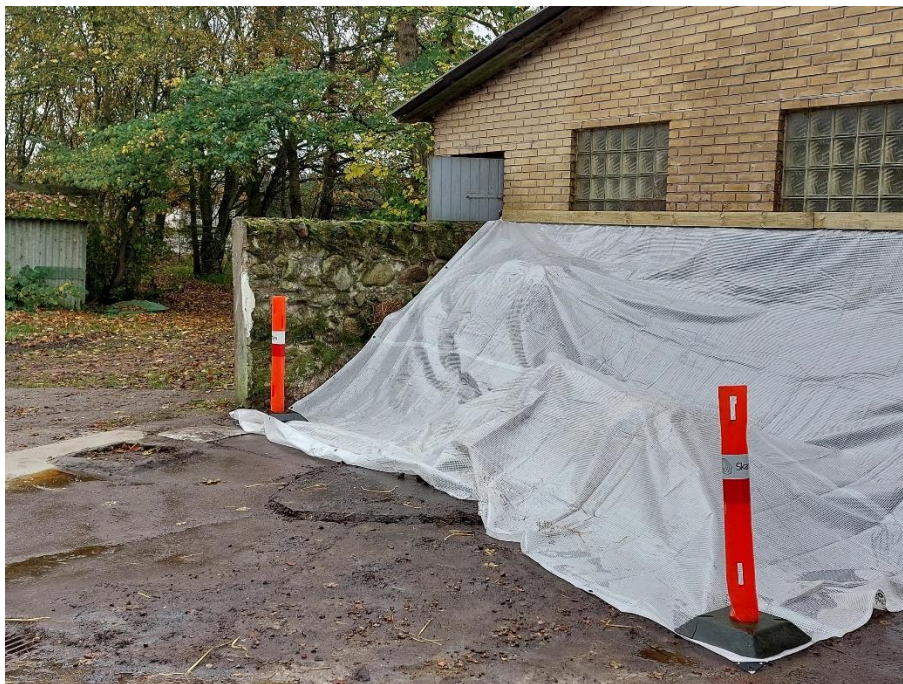
Møddingsplads: overdækket og med afløb til opsamlingsbeholder.
