## Miljøtilsynsrapport 2026, Schleisner Rens v/ Ole Møller, Amagerbrogade 32, 2300 København S

20. februar 2026

| Tilsynsdato: | 5. februar 2026 |
| Tilsynstype: | Basistilsyn. Tilsynet er varslet med mail af 14. januar 2026 |

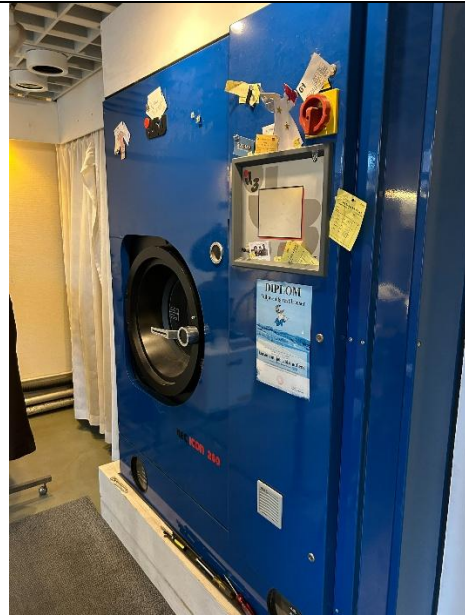
Figur 2: Rensemaskine

Rensemaskine er placeret på spildbakke.

På tilsynet blev det konstateret, at maskinen er placeret på en spildbakke.

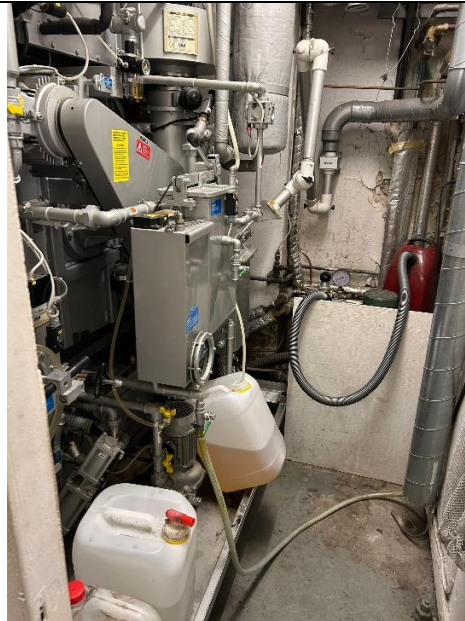
Figur 3: Bagsiden af resemaskine og produkter på spildbakke.

På tilsynet kunne Københavns Kommune bekræfte at, åbnede produkter og rensesvæsker opbevares på spildbakke bag resemaskinen.

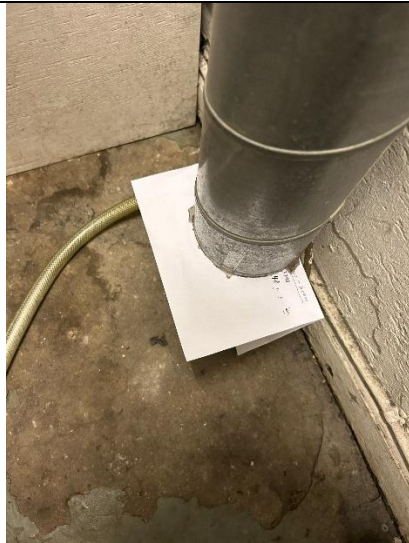
Figur 4: Test af udsugning med A4-papir.

Københavns Kommune kontrollerede udsugningens sugeevne ved hjælp af et A4-papir, udsugningen kunne ved egen kraft holde papiret fast, hvilket indikerer tilstrækkelig sugeevne.

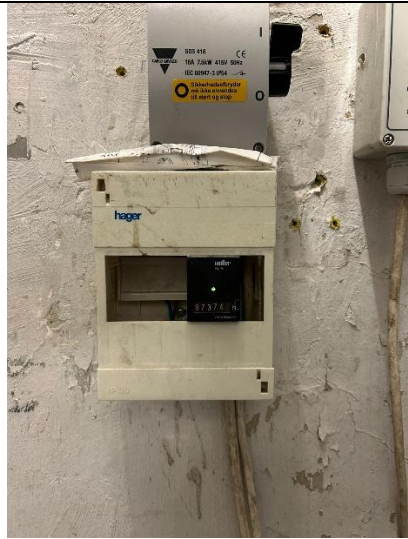
Figur 5: Ventilationstæller.

På tilsynet blev virksomhedens ventilationstæller også aflæst.

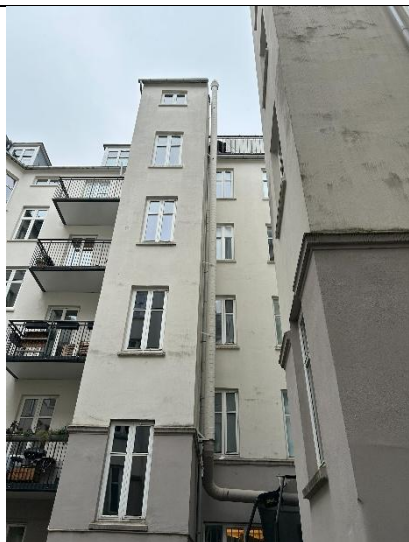
Figur 6: Virksomhedens afkast.

Fra baggården blev det konstateret at ventilationens afkast er ført over tagryg.

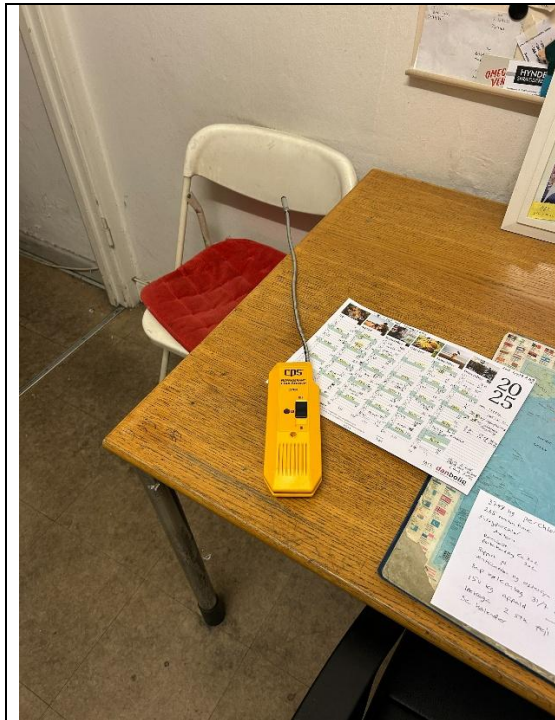
Figur 7: Lækagesøger og driftsjournal.

Ejer Ole Møller fremviste lækagesøger og driftsjournal på tilsynet, der viste ugentlig søgning med måler, samt at der havde været to fejl på pakninger i 2025.

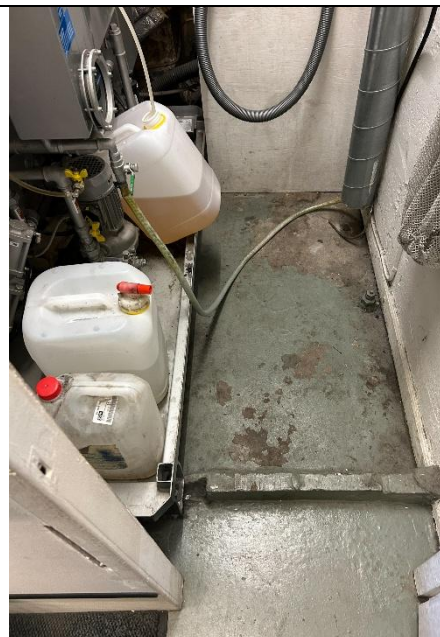
Figur 9: Opbevaring af produkter på spildbakke i bagrum til rensemaskine.

Virksomheden opbevarer restprodukter og farligt affald i bagrummet til renseriet samt i en stor tank. Produkter og affald er placeret på spildbakke og med udsug i toppen.
