## Tilsynsrapport til offentliggørelse

### Tilsynsrapport

Virksomhedens navn	Grindsted Affalds- og genbrugscenter
Virksomhedens adresse	Ribe Landevej 6, 7200 Grindsted
CVR nummer	29189765
Virksomhedstype	5.4 Deponeringsanlæg >10 t/dag eller kap. >25.000 t
Tidspunkt for tilsynet	9. november 2019
Baggrunden for tilsynet	Basistilsyn samt kampagnetilsyn vedr. boringskontrol
Varsling af tilsynet	Tilsynet var varslet med brev af 30. oktober 2018
Deltagere fra virksomheden	Peter Skov
Øvrige deltagere	
Tilsynet udført af	Benedikte Vandsø Christensen
Tilsynet omfattede	Tilsyn med monitoringsboringer og besigtigelse af det nedlukkede depot
Materiale udleveret

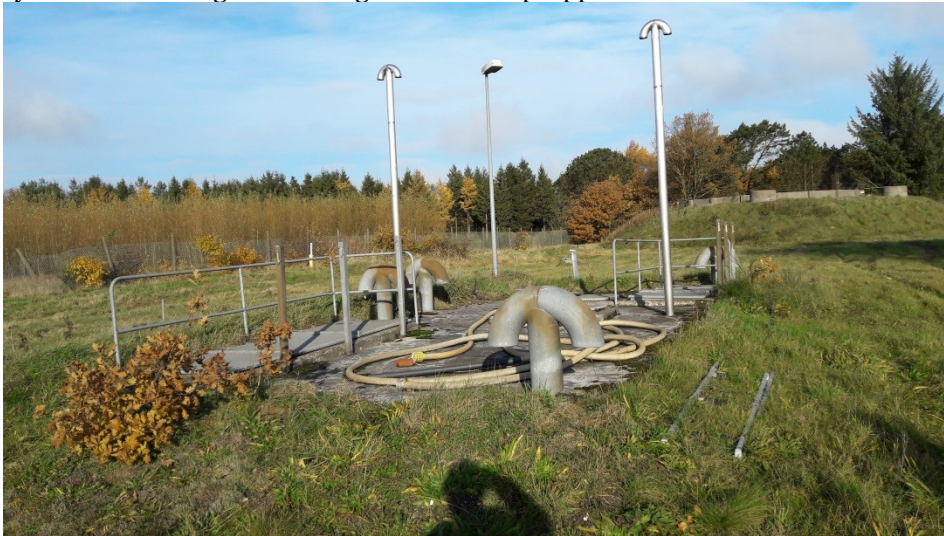
Pumpehuset blev besigtiget. Der blev i 2014/2015 etableret et nyt elektronisk styresystem til overvågning af pumpebrønde og perkolatsystemet. Der blev ved samme lejlighed lavet nye rørføringer i pumpehuset og i den forbindelse indført et

system til rensning af rørføringer med skumpropper.

Pumpehuset i forgrunden. I baggrunden ses perkolattanken som skal sløjfes.

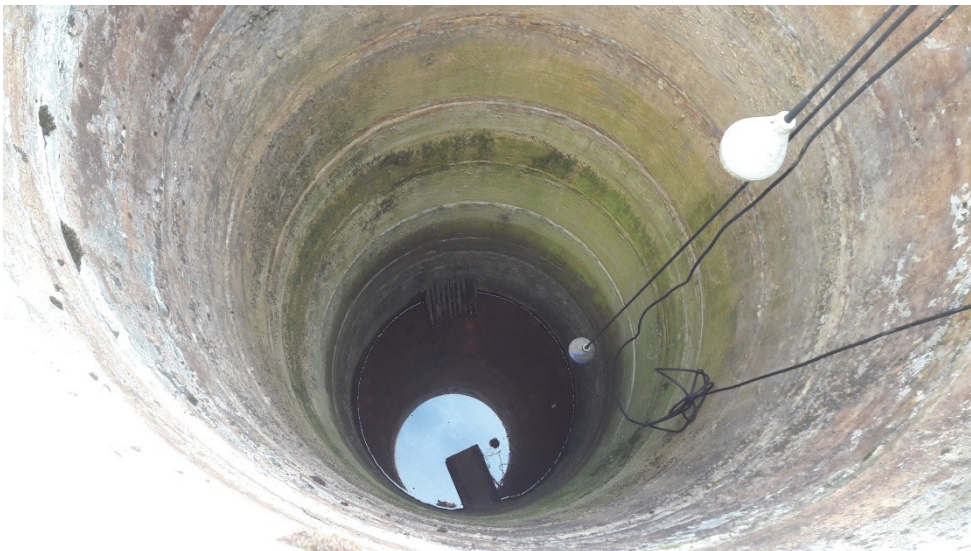
Det blev oplyst, at anlægget er i gang med at skifte perkolatbrøndene, idet svovlbrinten i perkolatet nedbryder brøndene. Enkelte af de nye brønde er coatede, netop for at modstå svovlbrinten.

Et kig ned i perkolatbrønden. Brønden er forsynet med niveaumålere.

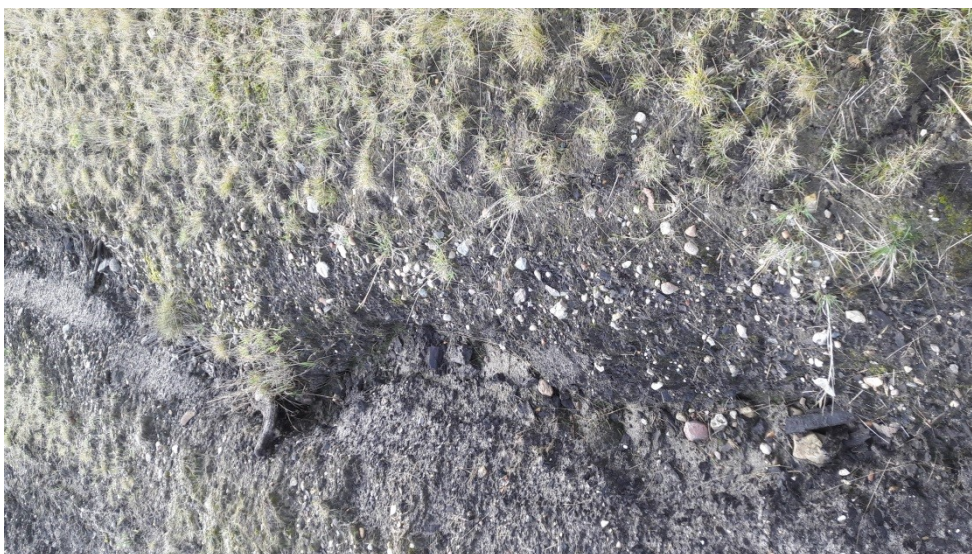
Det nedlukkede depot blev besigtiget. Deponiet blev slutafdækket i 2012. Depotet er bevokset med græs. Hist og her ses små selvsåede nåletræer. På skråningen på den nederste del af etape 5 (2.1.7) var der erosionsrender som formodentlig skyldes, at jorden er skyllet væk pga. regn.

Erosionsrender.

Tilsynet gav ikke anledning til bemærkninger bortset fra, at der skal holdes øje med, at erosionsrenderne på etape 5 (2.1.7) ikke bliver for dybe. I så fald, skal de fyldes op, så slutafdækningen holdes ved lige.

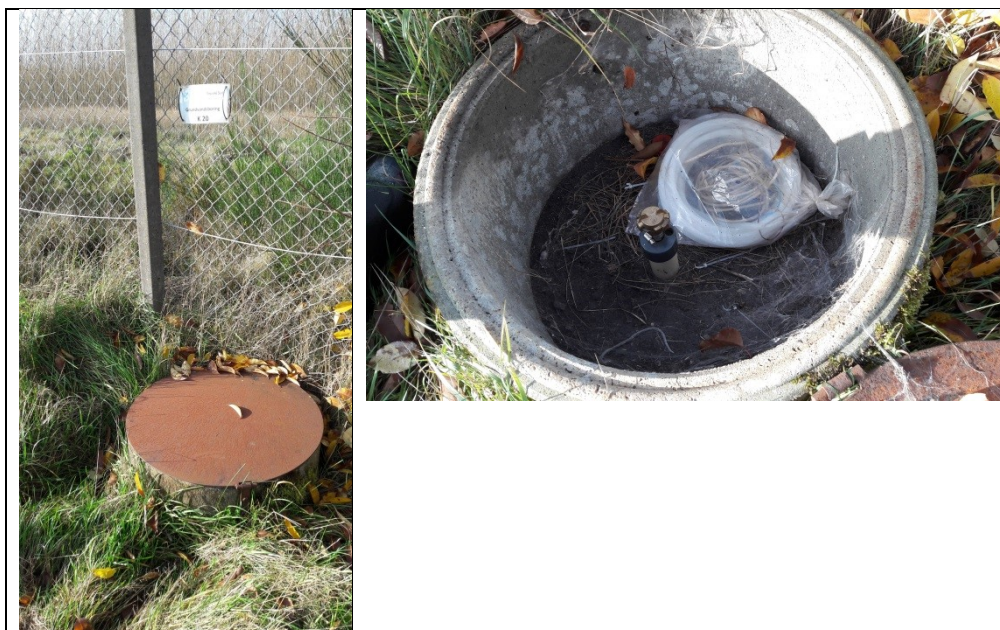
Fælles for boringerne er, at de er mærket med boringsnummer opsat på hegnet (i træet ved boring K7). Ingen af boringerne er forsynet med DGU nr. eller ligger i den nationale boringsdatabase Jupiter.

Alle boringer er forsynet med beskyttelsesring. Boring K20 og K7 ligger over jordniveau, men de øvrige boringer ligger i jordoverfladen. Boringerne er svære at se og der er risiko for, at de påkøres eller oversvømmes af overfladevand. Der er ret fugtigt langs etape 1 mod vest.

Boring K20. Boringen er forsynet med beskyttelsesbrønd. Boringen mangler DGU nr. Boringen er fælles med Grindsted deponi Deponi Syd I/S.

Miljøstyrelsen opfordrer til at borerne lægges ind i den nationale boringsdatabase, Jupiter. Desuden opfordrer Miljøstyrelsen virksomheden til, at borerne K13A, K6 og K10 sikres mod oversvømmelse.

Endelig opfordrer Miljøstyrelsen til, at borerne indrettes i overensstemmelse med Bekendtgørelse nr. 1260 om udførelse og sløjfning af borer og brønde på land af 28. oktober 2013, hvilket betyder, at

Alle borer skal påsættes DGU nr. (evt. lokalnummerering) samt kotemærke.
