## Tilsynsrapport for miljøtilsyn

Vi har den 30.11.2021 ført tilsyn efter miljøbeskyttelseslovens § 65 på Baldersbækvej 20A, 2635 Ishøj.

Q01 = Autoværksteder (branchebekendtgørelsen),

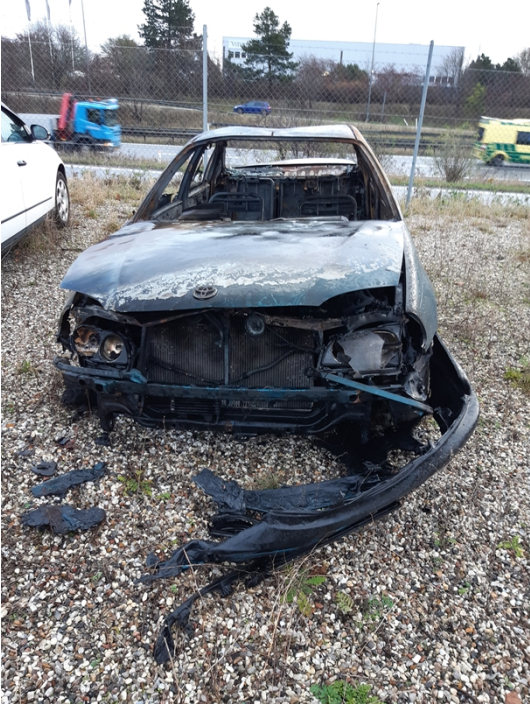
Kontrolpunkt	Tilsynskommentar
Jord-/grundvandsforurening	Grunden er V2 kortlagt efter fund af olie-benzin komponenter i grundvand og poreluft.
Bilvrag	Bil på perlegrus, der ikke er miljø-behandlet. Oplyst vil blive afhentet efter forsikrings sagen er løst.

Forklaring	Foto
Udbrændt bil på perlegrus

Dato	Type	Kommentar
30-11-2021	Indskærpelse	Olieudskilleren er ikke blevet tømt en gang årligt.
30-11-2021	Indskærpelse	Opbevaring af farligt affald - Bilvrag på perlegrus.
