## Miljøtilsyn hos KK Biler, Helledivej 69, 9380 Vestbjerg

Aalborg Kommune, Virksomhedsmiljø har den 19. september 2022 ført tilsyn hos KK Biler, CVR-nr. 29013314.

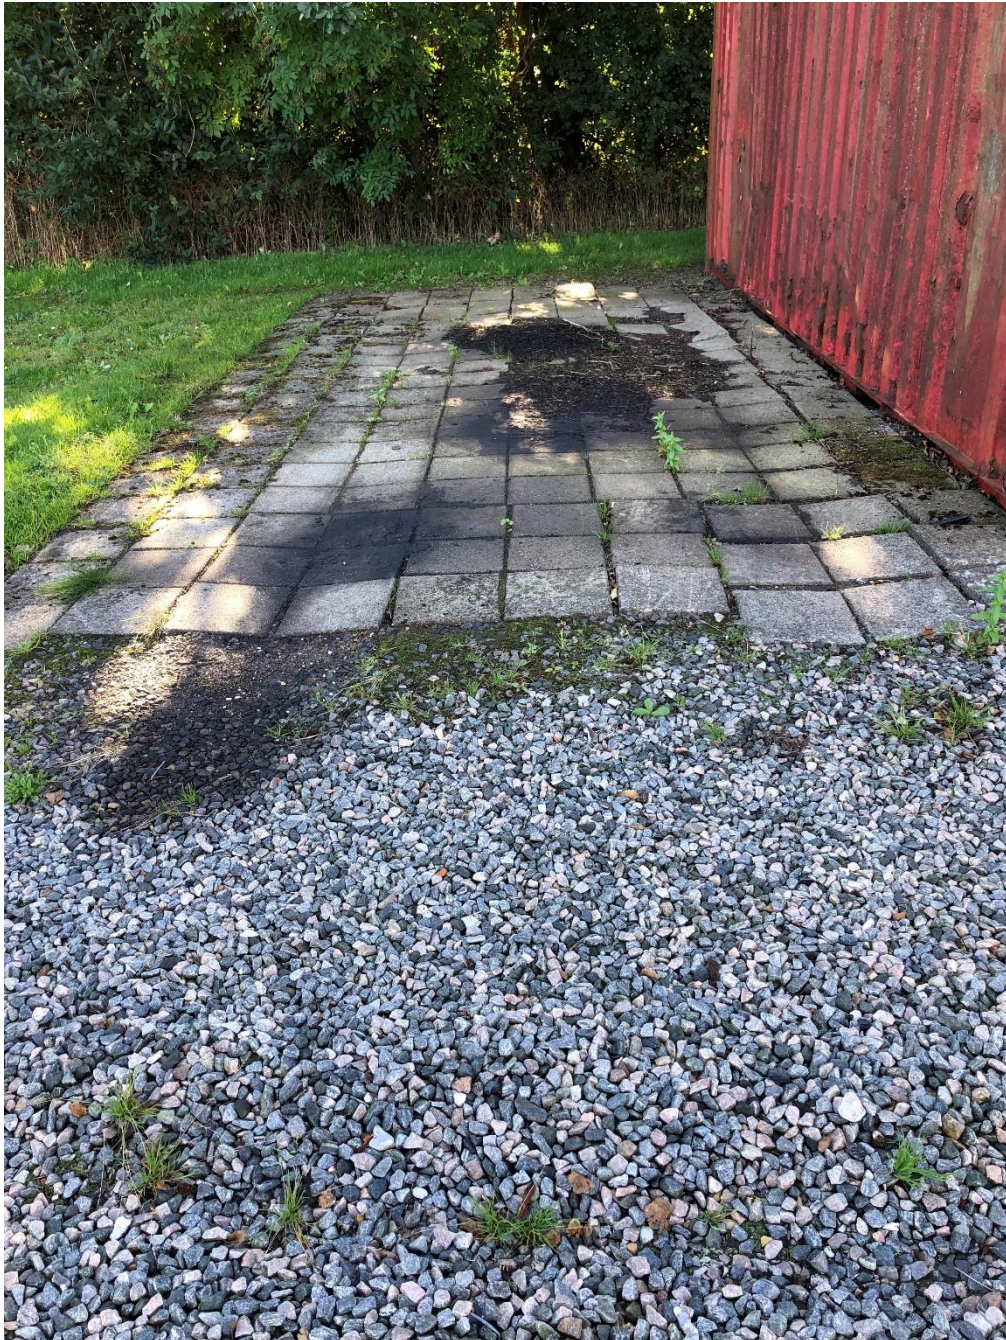
Ved tilsynet blev der konstateret mørke plamager på et flisebelagt areal for enden af den ene røde container (se foto1 nedenfor). Ejer oplyste, at der har holdt en gravko der i 10-12år. Gravkoen er nu skrottet. Ifølge ejer, lækkede gravkoen en del olie inden den blev skrottet.

Foto 1: Flisebelagt plads, hvor gravko holdt.

De forurenende aktiviteter på de 2 områder er stoppet. Observationerne videregives til vurdering efter jordforureningsloven hos kommunens team for jordforurening.

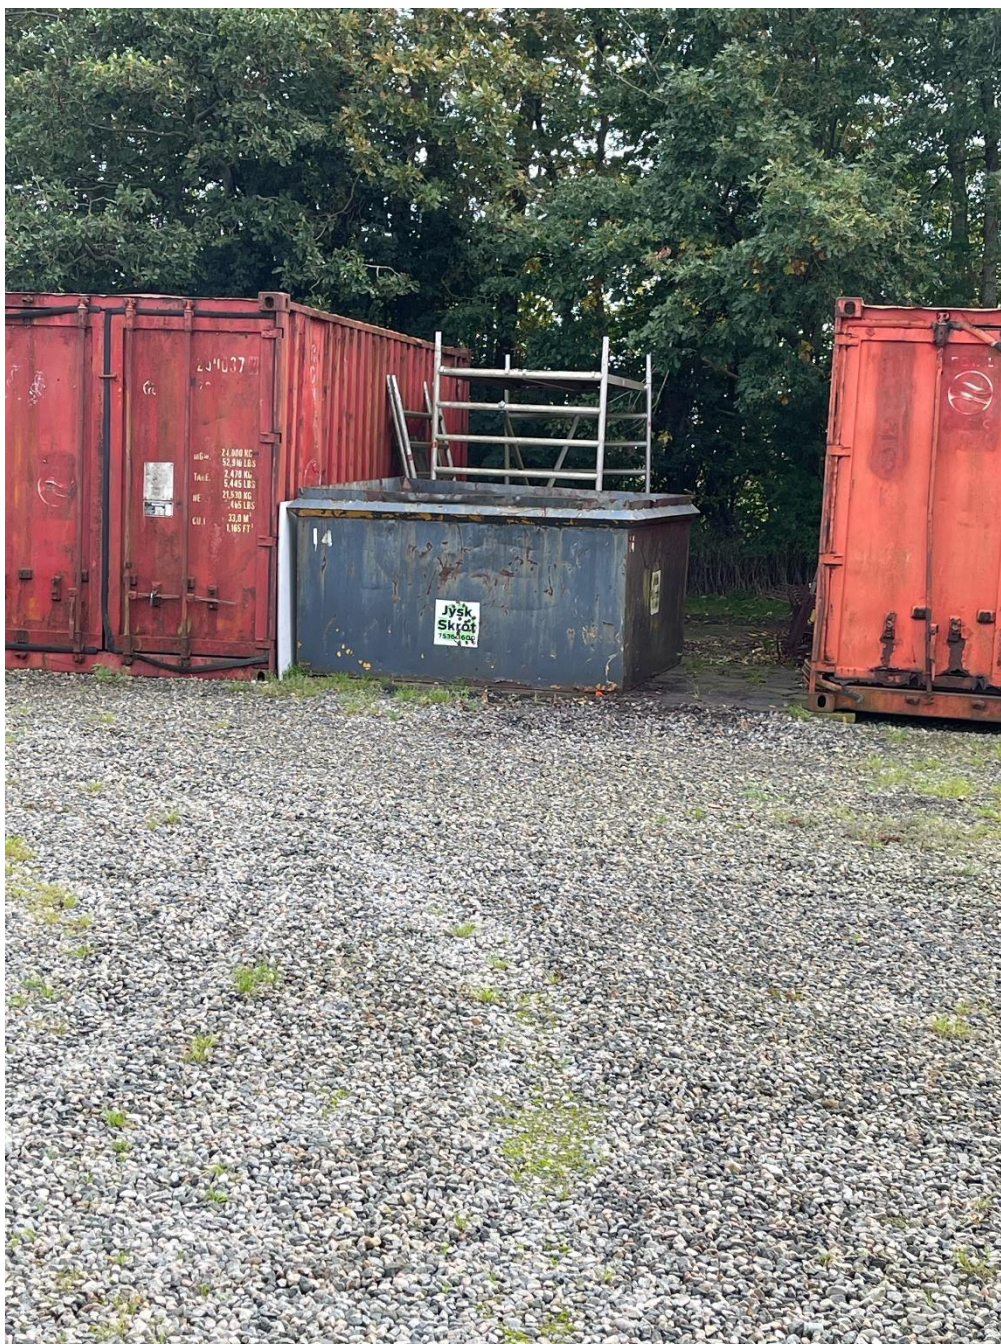
Der ses også misfarvning af grus/fliser ved skrotcontaineren, hvor der tidligere har henstået demonterede motorer og gearkasser (se foto2 nedenfor).

Foto2: Plads foran skrotcontainer, hvor der tidligere stod demonterede motorer og gearkasser.
