Tilsynsrapport til offentliggørelse

Virksomheder
J.nr. 2019 - 1688
Ref. BJENS
Dato: 23. maj 2022

Virksomhedens navn	Novozymes Bagsværd
Virksomhedens adresse	Krogshøjvej 36, 2880 Bagsværd
CVR nummer	10007127
Virksomhedstype	D210a Fremst. af org/uorg kemiske stoffer - ikke bilag 1
Tidspunkt for tilsynet	19.05.2022
Baggrunden for tilsynet	Relateret tilsyn, anmeldt
Varsling af tilsynet	Varslet 10. maj 2022 efter mail-aftale om dato
Deltagere fra virksomheden	Tina Pehrsson, Novo Nordisk, på vegne af Novozymes Finn Koch Pedersen, Niras
Øvrige deltagere	
Tilsynet udført af	Bente Jensen
Tilsynet omfattede	Den nedgravede tankgrav under acetonetanke
Materiale udleveret	-

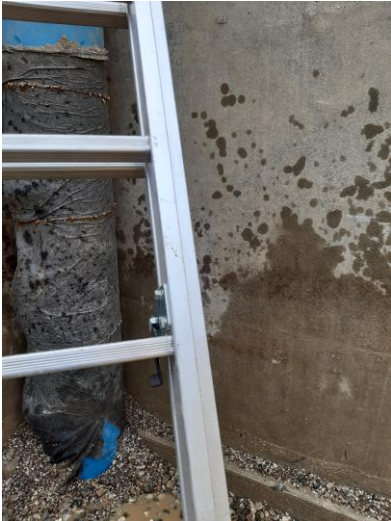
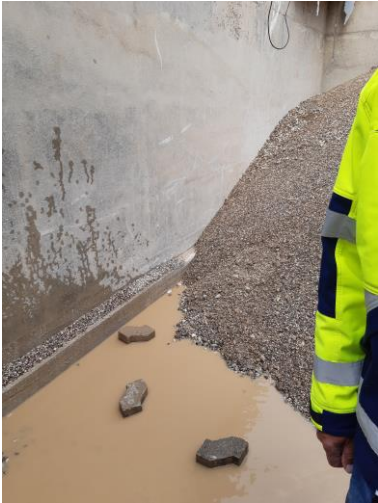
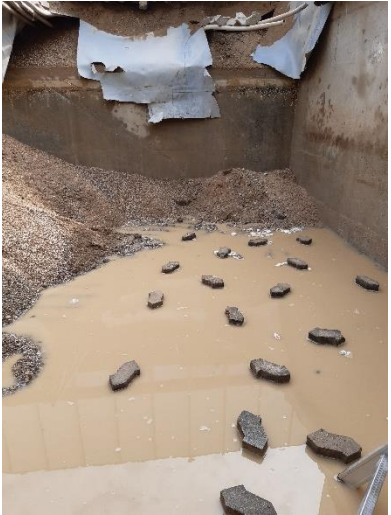
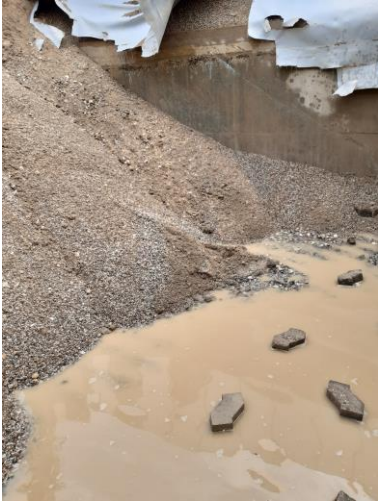
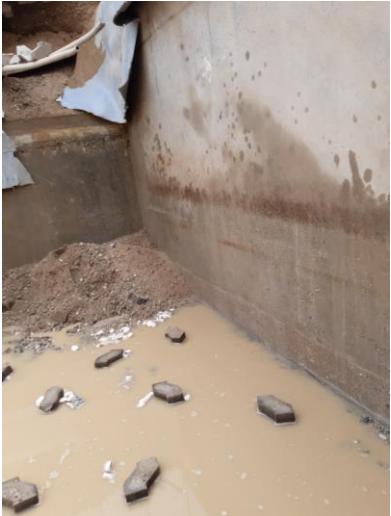
Fotos

Tankene var nu taget op. De havde ligget i en nedgravet tankgrav, som var fyldt med sten, og hvori der stod en filtersat "boring" til bortpumpning af nedsivet regnvand. Der var ikke nogen pumpeump i bunden af graven, det vil sige at boringen stod på bunden af graven.

Miljøstyrelsen steg ned i graven. Siderne af graven så intakte og hele ud. I bunden af graven stod nogle få cm vand, som ikke kunne fjernes da der ingen pumpeump er. Det betød, dels at selve bunden ikke kunne besigtiges visuelt, og dels at det kunne konstateres, at bunden i hvert fald var tæt nok til, at vandet havde en helt stillestående overflade og dermed ikke sivede ned. Miljøstyrelsen konstaterede ikke nogen lugt af acetone.

Det stenmateriale, som kunne ses, gav indtryk af en meget åben kvalitet drænmateriale. Boringen så intakt og hel ud.

Det blev oplyst, at planen nu er at fjerne det sidste sten og tage prøver af jorden under graven, dvs. at bore igennem betonen for at tage prøver.

Desuden blev aftalt, at virksomheden sender fotos af bunden af graven, når den er helt blotlagt.
