## Tilsynsrapport til offentliggørelse

### Tilsynsrapport

| Virksomhedens navn | Bornholms Affaldsbehandling |
| Virksomhedstype | 5.4 Deponeringsanlæg >10 t/dag eller kap. >25.000 t |

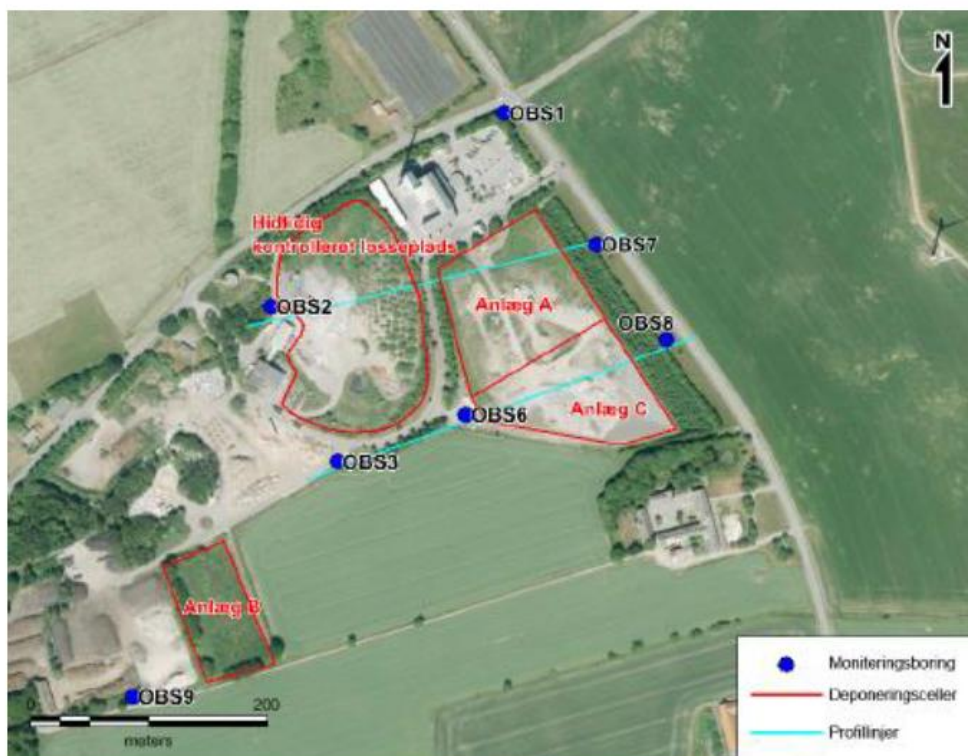
Figur. Oversigtskort med deponeringsenhederne og grundvandmoniteringsboringerne med monitoringskrav.

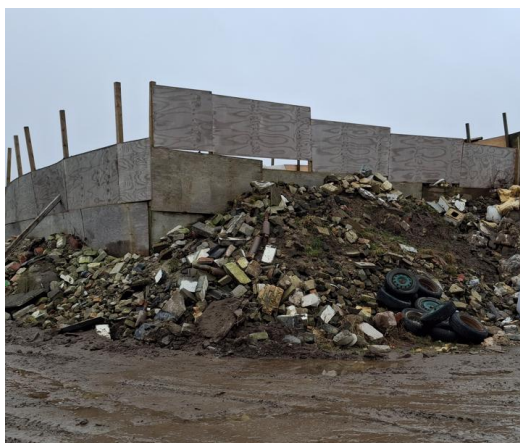
Der er en celle til asbest på enhed A til ikke støvende asbestaffald (foto 1). På enhed C er der indrettet en celle til asbestbundet eternit (foto 2). Cellerne fremstod med afdækning i form af jord på tilsynet. Cellen til ikke-stærkt støvende asbest er tydeligt afgrænset af krydsfinerplader – se foto 1. Det blev oplyst, at alt asbestaffald, herunder eternitbundet asbest (tagplader) modtages emballeret. Aflæsning af asbestaffaldet sker enten ved tipping eller med kran.

Foto 1. Afgrænsning af asbestcelle med krydsfinerplader. Foto taget fra ydersiden af enheden.

Miljøstyrelsen gør opmærksom på, at de udtjente dæk, som ses på foto 1 skal fjernes, idet EAK-koden 16 01 03 ikke fremgår af deponiets positivliste.

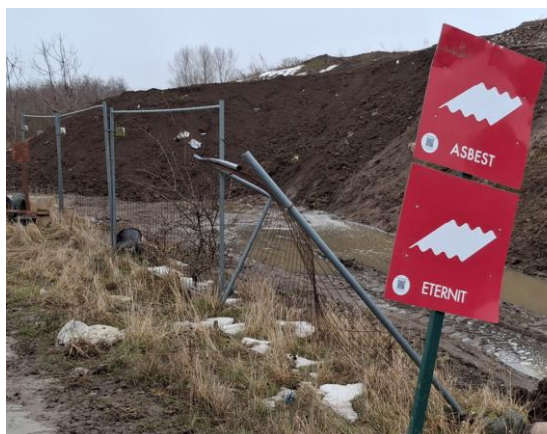
Foto 2. Celle til eternitbundet asbest

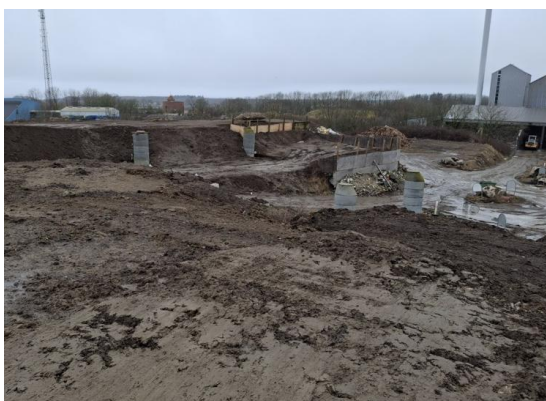
Foto 3. Foto af åben enhed. Asbestcelle ses i baggrunden.

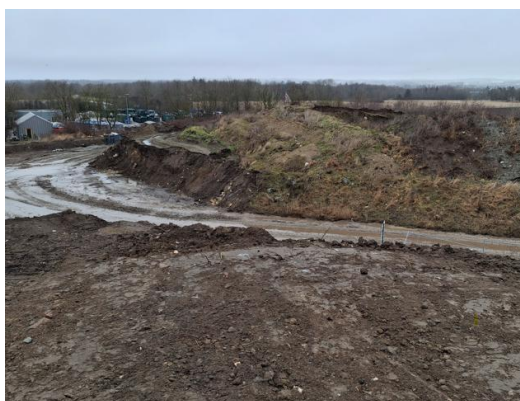
Foto 4. Kørevej på deponeringsenhederne.

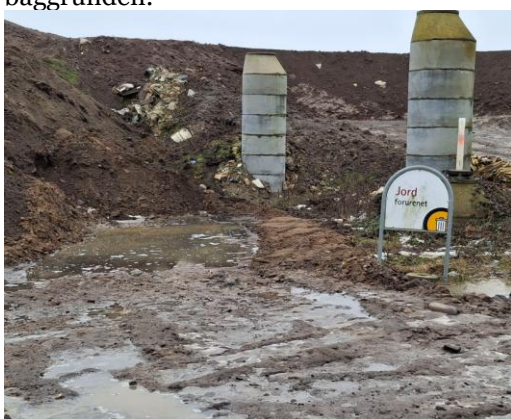
Der deponeres forurenede jord i en celle på enhed A (foto 5). Det blev oplyst, at jorden ikke er klassificeret som farligt. Det blev aftalt, at eksempler på analyseresultater eftersendes. Miljøstyrelsen har den 6. marts 2026 modtaget analyseresultater for jord, der har gennemgået mikrobiologiskbehandling på BOFAs biaktivitet, hvor af et at partierne erdeponeret i omtalte celle. Det fremgik af jordens indhold af metaller, kulbrinter og PAH'er ikke udgjorde farligt affald.

Foto 5. Celle til forurenede jord. Forhøjede perkolatbrønde og dermed er cellen klar til yderligere deponering.

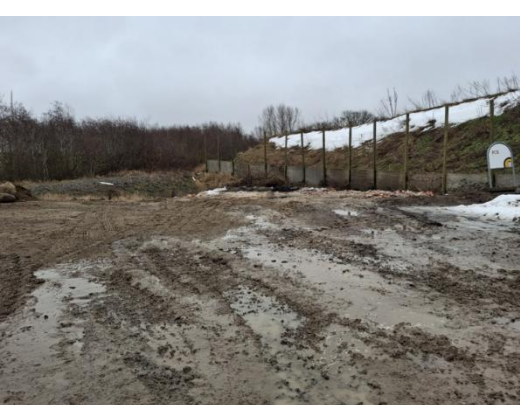
Der er deponeres PCB i en dertil indrettet en celle på enhed C – se foto 6. Cellen var afgrænset med krydsfinerplader. Det blev på tilsynet oplyst, at der få gange om året deponeres spildevandsslam i PCB-cellen. Det følger af deponeringsbekendtgørelsens § 3 punkt 17 og 8, at fast affald inkluderer slam samt at blandet affald skal have et organisk kulstofindhold (TOC) på 50 g eller mere per kg tør prøve.

Foto 6. PCB-celle.

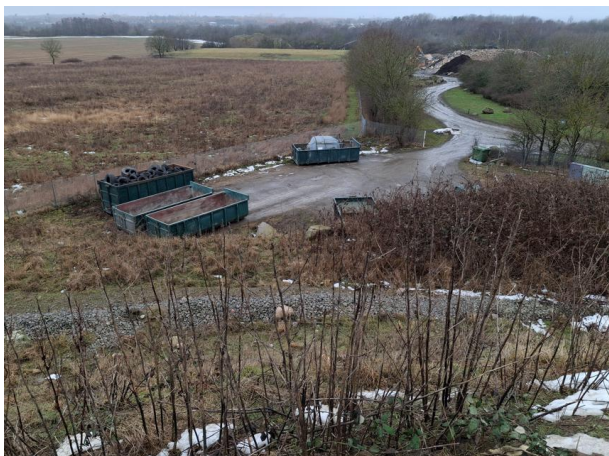
På foto 7 ses en plads til tomme containere ved perkolatpumpebrøndene til enhed A og enhed C. Pladsen er placeret vest for enhed C og udenfor arealer, der er deponeret affald på. Det er uafklaret, om pladsen reguleres sammen med deponiet eller om det er en del af de øvrige affaldsaktiviteter, som hører under regionskommunens myndighedskompetence. Forholdet vil indgå i det videre tilsyn.

Foto 7. Plads til tomme containere ved fod af skråningsanlæg for enhed C.

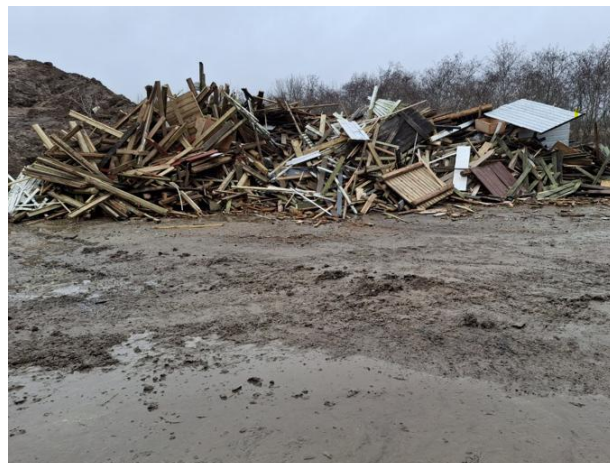
Der er mellemoplag af imprægneret træ på den åbne enhed A (foto 8). Retsgrundlaget for oplaget er fortsat uafklaret og vil indgå i det fremadrettede tilsyn. Det kan desuden oplyses, at der jf. deponeringsbekendtgørelsen kun må være biaktiviteter på nedluktede enheder.

Foto 8. Oplag trykimprægneret træ på enhed A

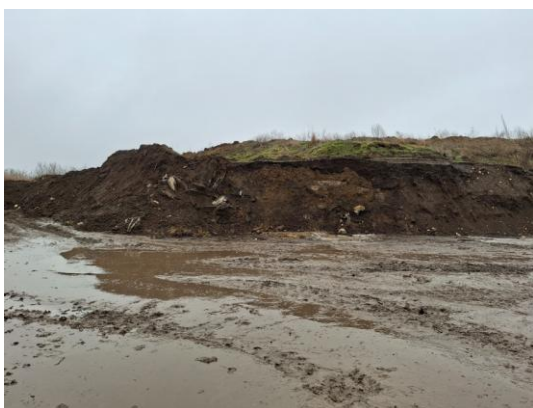
Miljøstyrelsen fører i år kampagnetilsyn med jordoplag på deponier. Der var to oplag af jord på de åbne enheder – et til daglig afdækning og et til slutafdekning (foto 9 og 11). Jord til dagligafdekning og slutafdekning består primært af karteret jord fra genbrugsstationerne eller rensed jord fra biaktiviteten med jordrens. Det blev aftalt, at BOFA eftersender oplysninger om mængder af oplagret jord.

Foto 9. Oplag af jord på deponeringsenhed

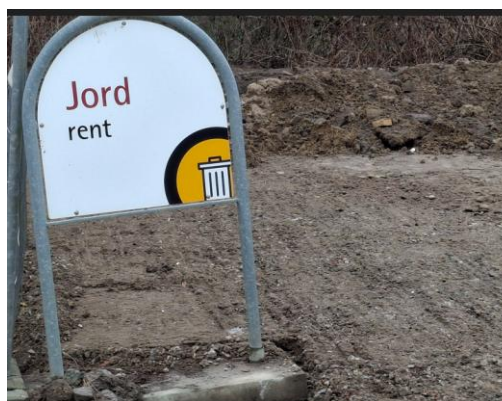
Foto 10. Skiltning af oplag af ren jord til daglig afdækning/slutafdekning

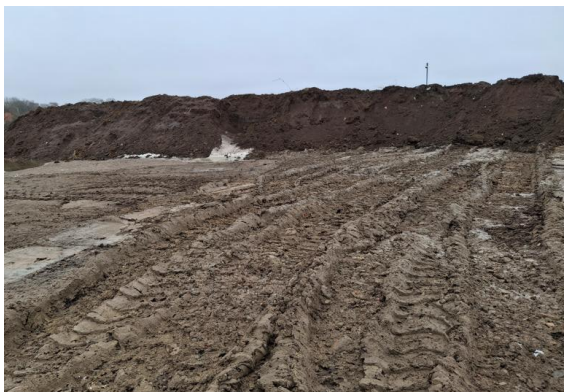
Foto 11. Oplag af jord på deponeringsenhed

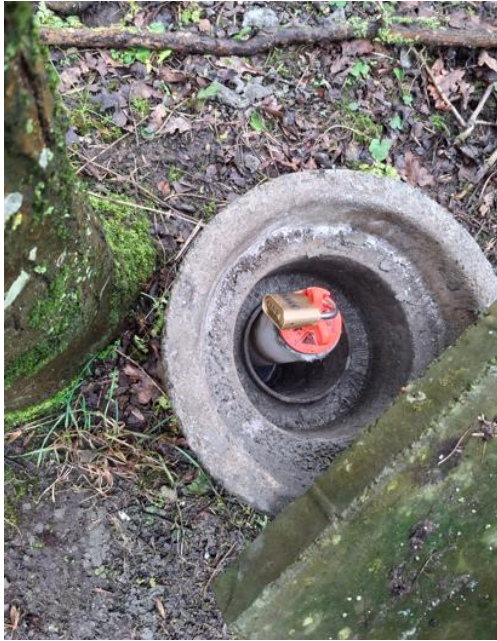
Foto 12. Grundvandsmoniteringsboring OBS 4

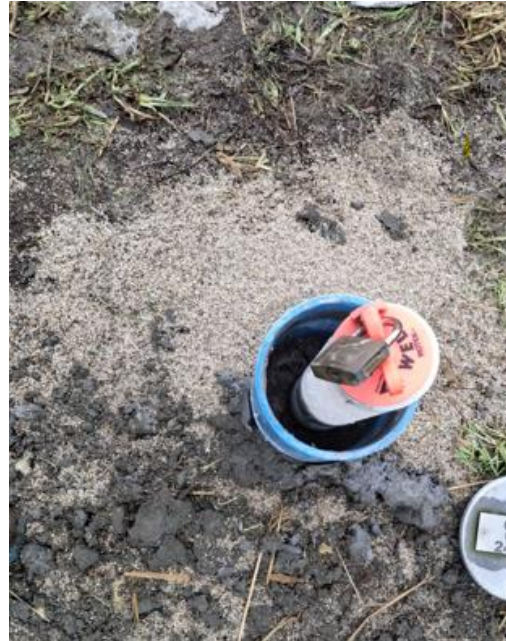
Miljøstyrelsen anbefaler, at der etableres tæt pakning ved dækslet eller at overbygningen føres over terræn. OBS2 manglende ved tilsynet overbygning (foto 13). Dokumentation for etablering af overbygning skal eftersendes til Miljøstyrelsen. Miljøstyrelsen gør opmærksom på, at det følger af § 13 i Bekendtgørelse om udførelse og sløjfning af boringer og brønde på land, at der omkring forerør skal være en fritliggende, let tilgængelig overbygning, som ikke må tjene andre formål end beskyttelse af boringen og tilhørende installationer. For monitoringsboringerne skal overbygningen være udført som en råvandsstation jf. §14, som bl.a. skal beskytte installation og grundvand mod indtrængning af forurening og herunder, mod indtrængen af overfladevand og beskytte boringen mod frost og mekanisk påvirkning. Miljøstyrelsen er ikke myndighed på brøndborebekendtgørelsen. Miljøstyrelsen sender derfor oplysningerne videre til Bornholms Regionskommune som er myndighed herfor. Miljøstyrelsen skal dog sikre, at driften af virksomheden ikke giver anledning til forurening af grundvand. Miljøstyrelsen anmoder om, at der fremsendes fotodokumentation af OBS2, når overbygningen er etableret.

Foto 13. Grundvandsmoniteringsboring OBS 2

1. Miljøstyrelsen anmoder om, at der fremsendes foto dokumentation af ny overbygning på boring OBS2, når denne er udført.
2. Miljøstyrelsen anbefaler, at der etableres tæt pakning på dæksel på overbygningen af grundvandsboring OBS 6.

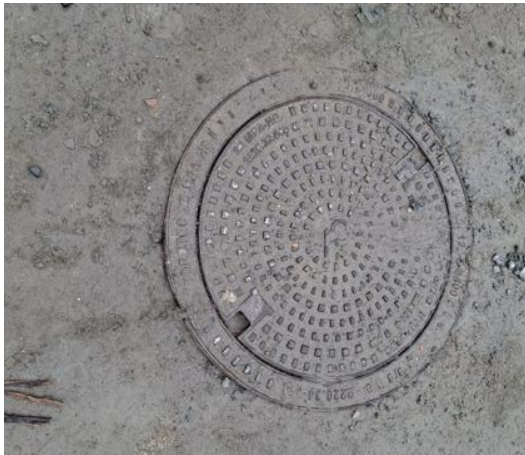
Overbygningen for OBS 6 var ført op til terræn med låg i form af metaldæksel.

Foto 14. Dæksel til grundvandsmoniteringsboring OBS6

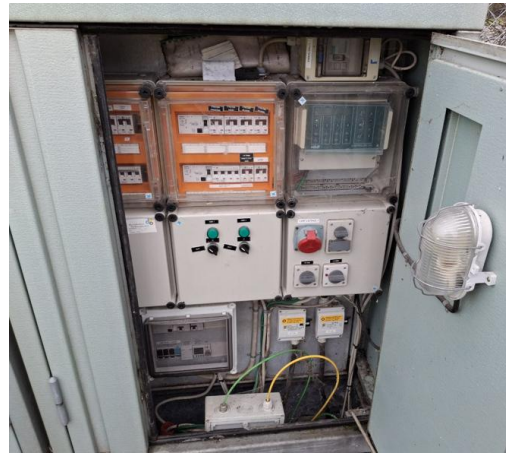
Foto 15. Strømskab til perkolatpumper

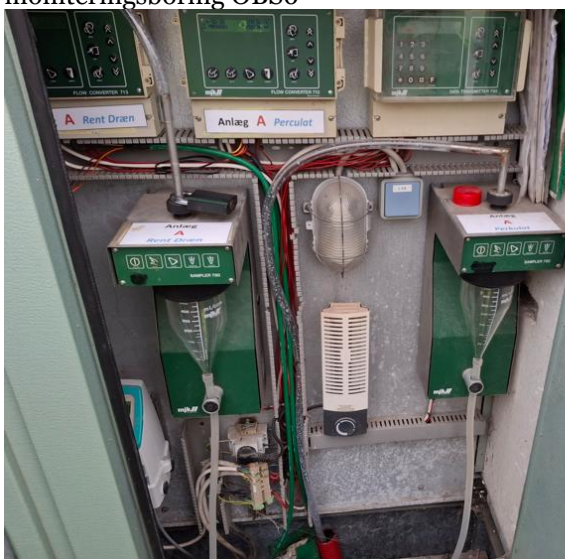
Perkolat prøvesteder for henholdsvis enhed A og C samt fælles perkolatprøvested blev besigtiget (foto 16 og 19).

Foto 16. prøvesteder for henholdsvis perkolat og drænvand fra enhed A

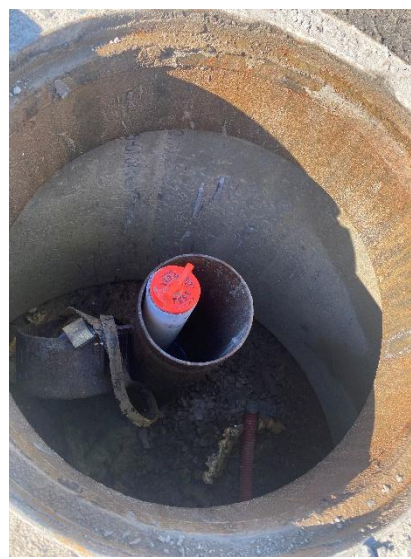
Virksomheden har som aftalt efterfølgende fremsendt foto af forerør med aflukning i OBS6 (foto 17). Virksomheden oplyste, at der ikke opstuvet vand ved terræn nær OBS6 ved regn.

Foto 17. Grundvandsmoniteringsboring OBS6

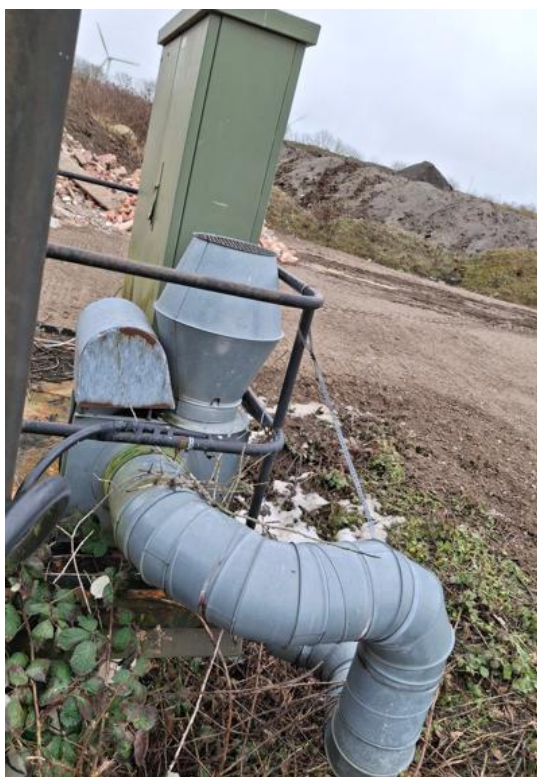
Deponeringen ophørte i 1999. Lossepladsen er etableret uden membran. Der bortpumpes perkolat fra to drænbrønde på lossepladsen. Enheden er ikke endelig slutaftdækket, idet der er biaktiviteter oven på arealet.

Foto 18. Perkolatpumpe med tilhørende elektronikhus på gl. losseplads

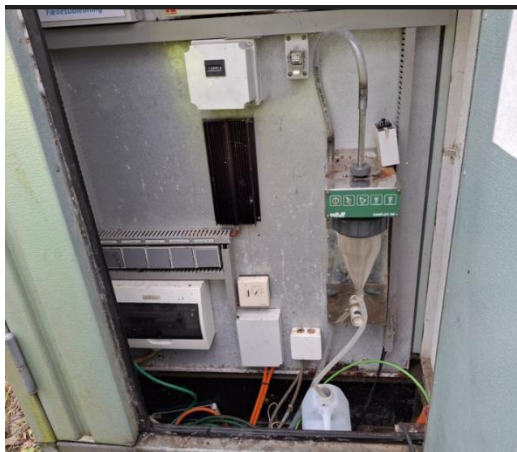
Foto 19. Perkolatprøvested - fællesudledning

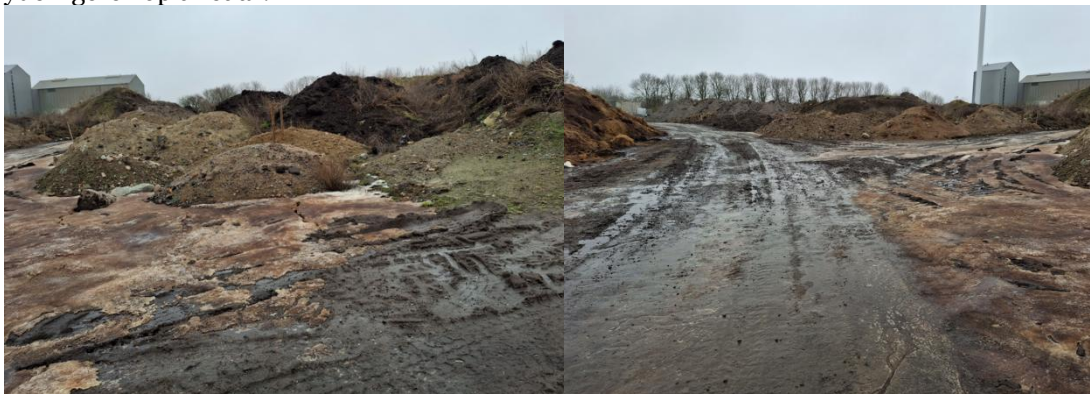
Aktiviteten med behandling af olie- og benzinforurenet jord er reguleret i den reviderede miljøgodkendelse af BOFA's affaldsbehandlingscenter af december 2003, vilkår 5.1-5.4. Den olieforurenede jord blandes med hestemøg og placeres i miler, som vandes med mellemrum. Jorden ligger i miler af ca. 30 tons. Milerne markeres fysisk med henholdsvis dato for modtagelse og tilførsel af hestemøg. Milerne ligger som minimum 1 år, hvorefter der

Foto 20. Biaktivitet med mikrobiologiskbehandling af jord – miler.

Foto 21. Biaktivitet med mikrobiologiskbehandling af jord. Miler med jord ses i baggrunden.

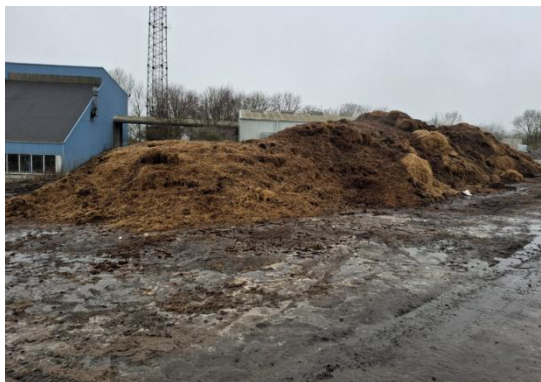
Foto 22. Oplag af hestemøg til brug for jordens.

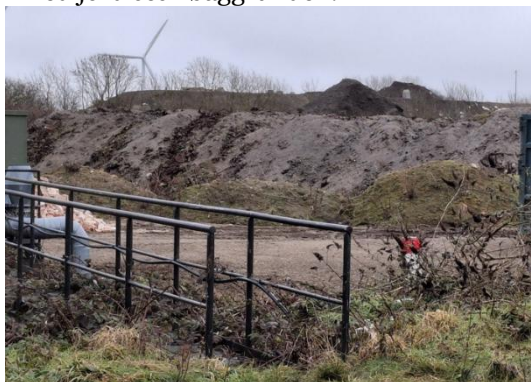
Foto 23. Oplag af slagger.

Slagge stammer fra affaldsforbrændingsanlægget. Der sker ikke udsortering eller behandling af slagge på deponiet. Der er udelukkende tale om et mellemoplag inden slagge sejles til fastlandet. Det blev aftalt, at der fremsendes repræsentative eksempler på det kemiske indhold i slagge. Det blev oplyst, at der ikke sker støvbekæmpelse af oplaget.
