Tilsynsrapport

Adresse	Tylstrup Hedevej 38, 9382 Tylstrup		
CVR-nummer	27784054		
Miljøriskoscore	2,93	Dato	30-10-2024
Baggrund for tilsynet	Basistilsyn - varslet

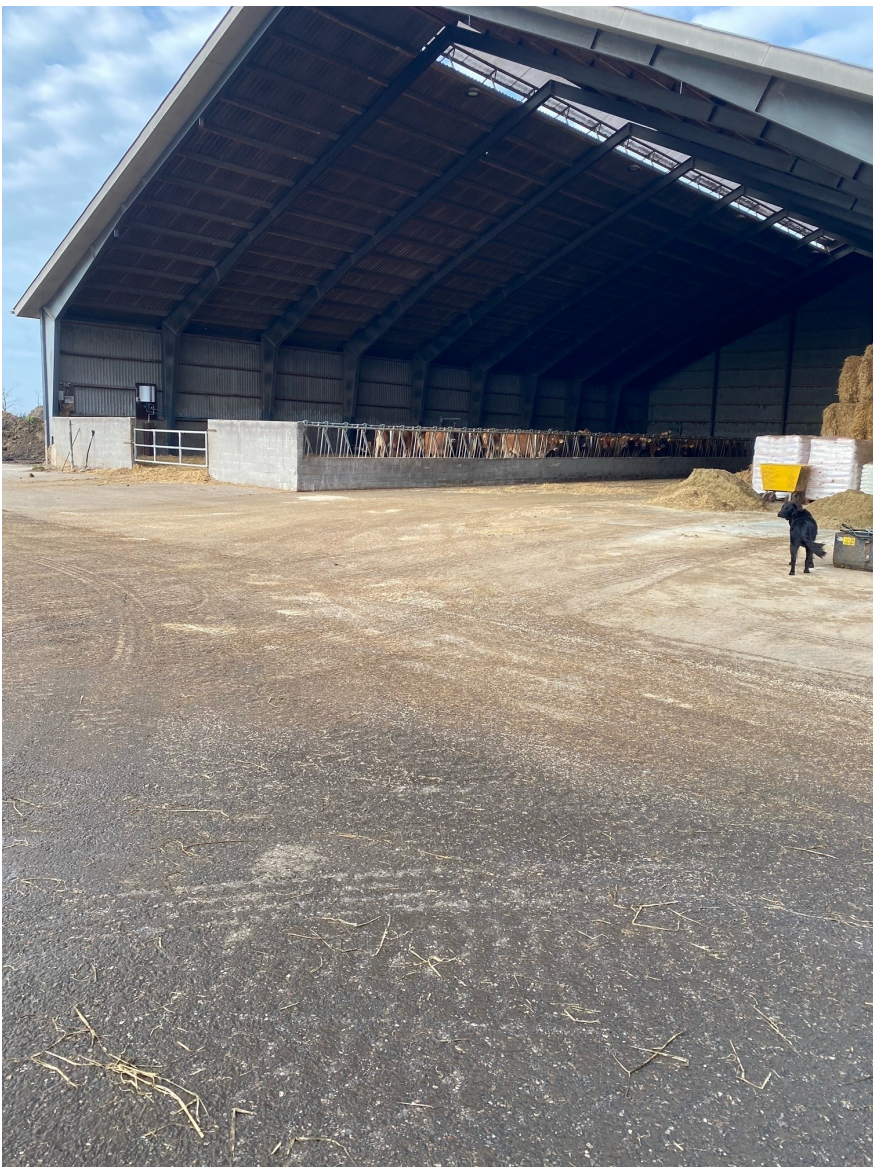
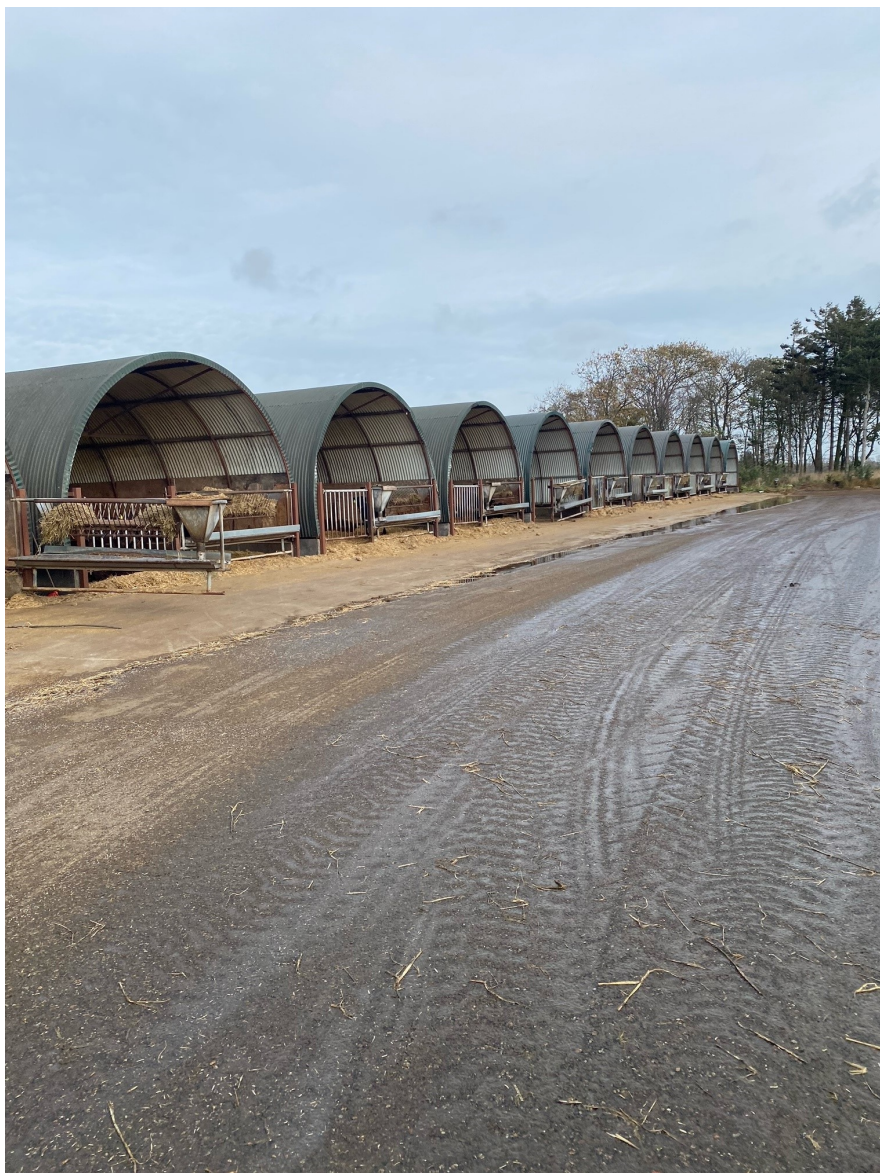
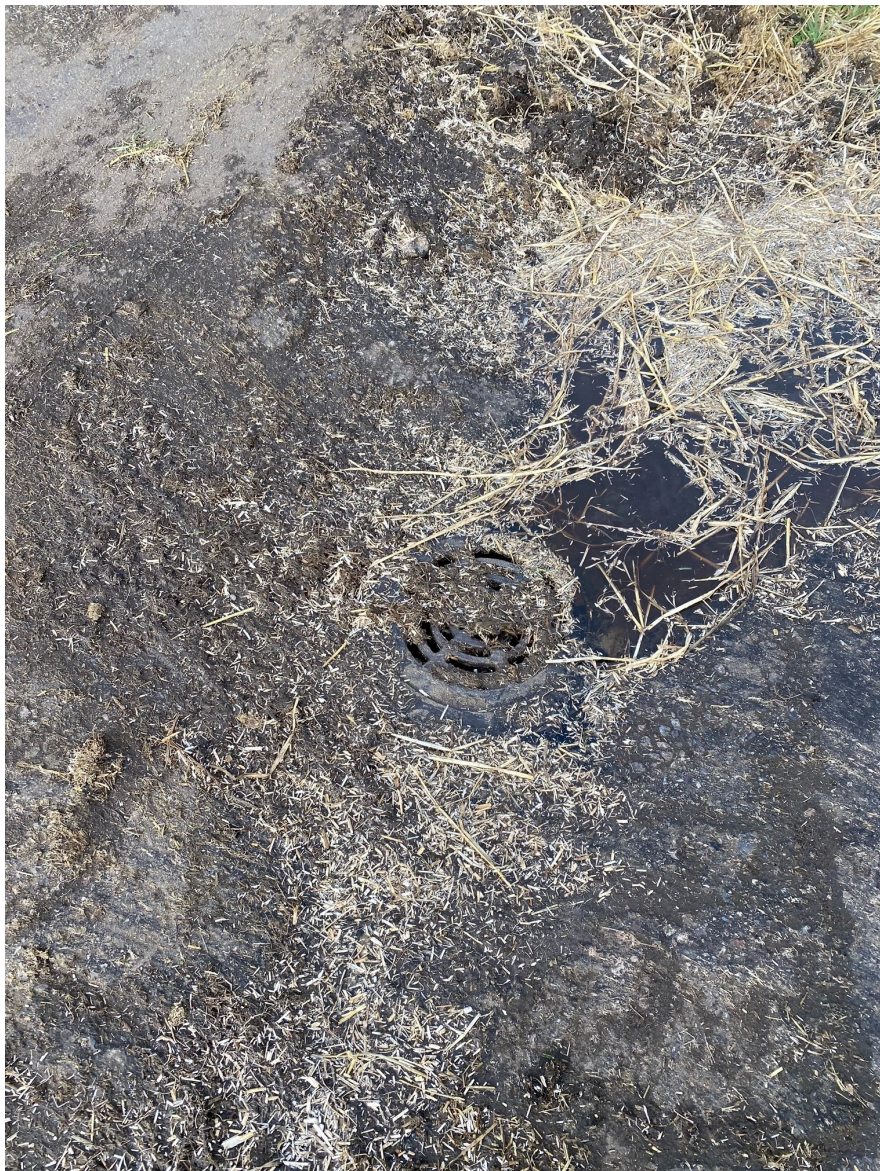
Miljøgodkendelse/-tilladelse udnyttet

Ved tilsynet blev det konstateret at der er opført en del kalvehytter på ejendommen. Nogle ved siden af bygning 16, nogle for enden af bygning 10, samt at det i miljøgodkendelsen tilladte område på 51m² langs muren på en ensilagesilo er udvidet.

Ejer var af den opfattelse at dette ikke var en udvidelse af produktionsarealet, når der var tale om flytbare kalvehytter. Kalvehytterne ved siden af bygning 16 står dog det samme sted på luftfoto fra både 2024, 2023 og 2022. Kalvehytterne står på befæstet areal med fald mod afløb.

Ved kalvehytterne er afløb. Det er aftalt at der etableres en opkant bag afløbet så væsken ikke løber forbi (se foto).

Håndhævelse Dato	30-10-2024
Håndhævelsetype	Aftale
Status	Meddelt
Efterkommet Dato	
Bemærkning	Der skal laves en opkant ved afløbet ved kalvehytterne, som kan sikre at væsken løber i afløbet og ikke forbi.
Håndhævelse Dato	30-10-2024
Håndhævelsetype	Indskærpelse
Status	Meddelt
Efterkommet Dato	
Bemærkning	Opførsel af mange kalvehytter, samt stald til heste er en udvidelse af produktionsarealet og er en godkendelsespligtig ændring
Håndhævelse Dato	30-10-2024
Håndhævelsetype	Aftale
Status	Meddelt
Efterkommet Dato	
Bemærkning	Affald skal sorteres og opbevares så det er egnet til genanvendelse.

Det indskræpes at udvidelse af produktionsarealet er en godkendelsespligtig ændring. Det er aftalt at ejer tager kontakt til sin konsulent.
