Tilsynsrapport til offentliggørelse

Tilsynsrapport

Virksomhedens navn	Deponiselskabet Bobøl I/S
Virksomhedens adresse	Bobølmarkvej 8, 6683 Føvling
CVR nummer	26963486
Virksomhedstype	5.4 Deponeringsanlæg >10 t/dag eller kap. >25.000 t
Tidspunkt for tilsynet	13. december 2017
Baggrunden for tilsynet	Basistilsyn Kampagnetilsyn med grundvandsboringer
Varsling af tilsynet	Varslet tilsyn
Deltagere fra virksomheden	Winnie Søndergaard
Øvrige deltagere	
Tilsynet udført af	Anders Vedel, Miljøstyrelsen
Tilsynet omfattede	Basistilsynet omfattede alle forhold på deponiet. Der blev ført kampagnetilsyn med grundvandsboringer.
Materiale udleveret	Ikke udleveret materiale

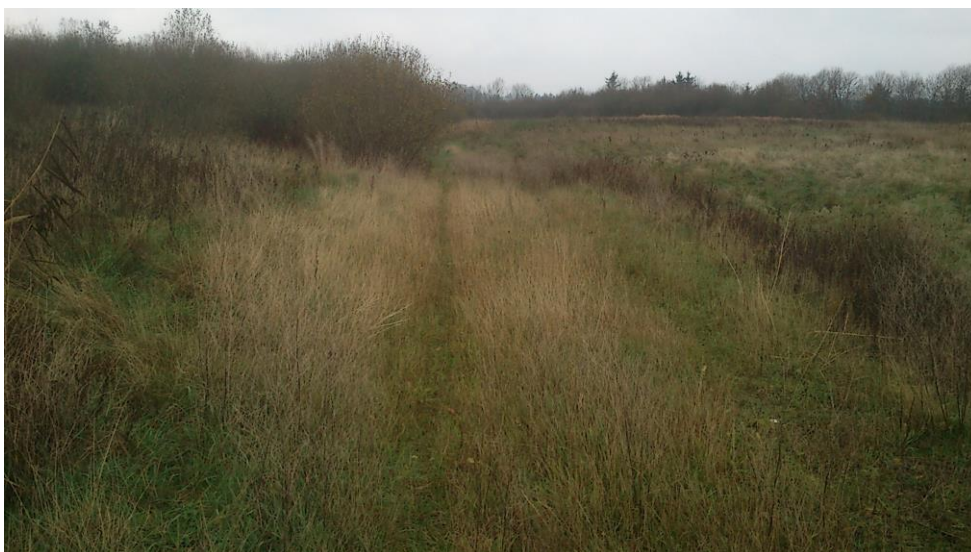
Hele deponiet er bevokset og der var ikke blotlagt affald, eller skred i skrån timer.

Fig. 2. Bobøl deponi. Deponering er ophørt og deponiet er slutaftdækket og bevokset.

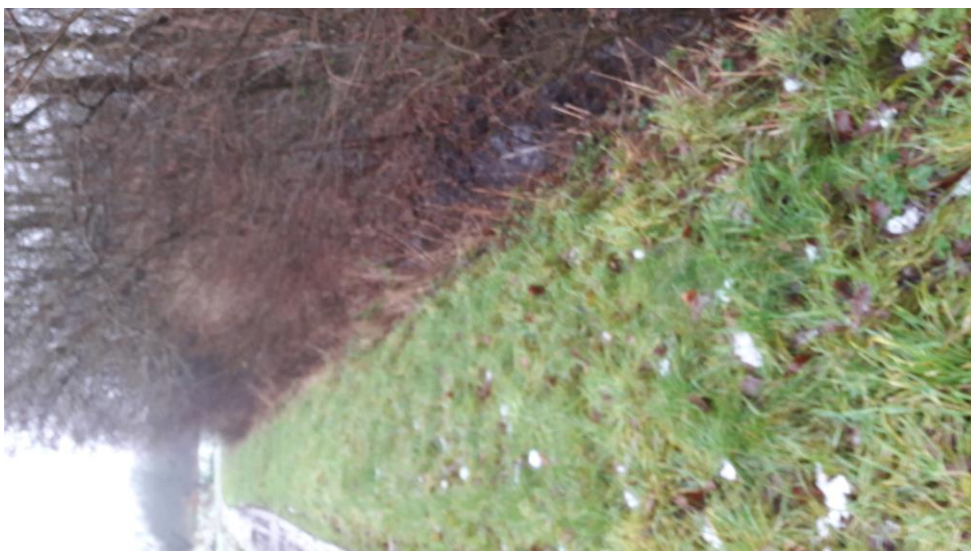
Fig. 3 Bobøl Deponi. Omfangsgrøft langs deponiets ydre grænse til bortledning af overfladevand.

Deponiet oplyser, at der planlægges vedligeholdelse af omfangsgrøften, som er bevokset med småtræer, der sænker gennemløbshastigheden.

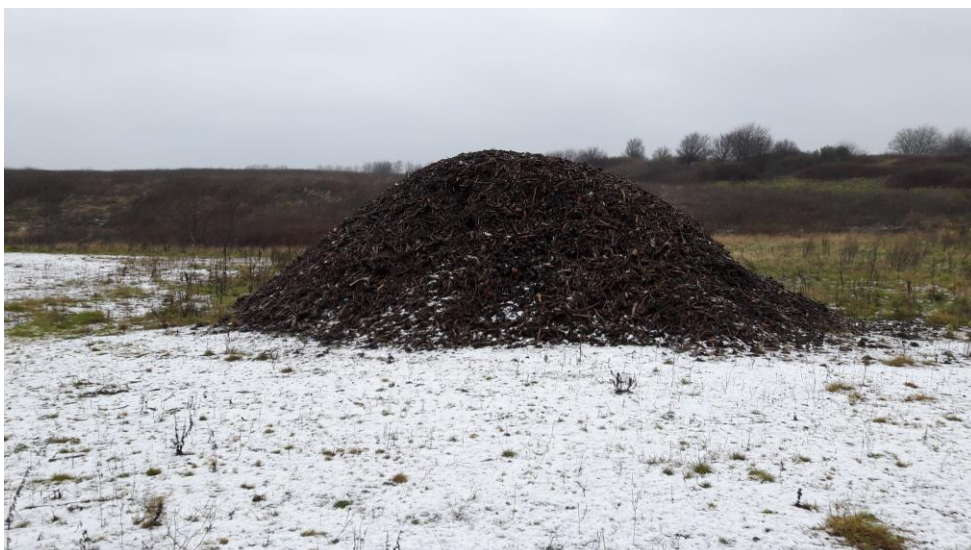
Komposteringsanlægget blev besigtiget. Der var et mindre oplag af råkompost, men ikke oplag af have/parkaffald ved tilsynet. Det neddelte grenaffald stammer fra buske og træer omkring indløbsværket som er blevet fjernet i forbindelse med opstart af etablering af nye pumpekælder og udbedring af indløbsværket. Det er tiltænkt at kunne bruges til evt. biocover på deponiet eller som afdækning rund om gylletanken.

Aktiviteten foregik i overensstemmelse med godkendelsen og komposten var fri for plast og andre fremmedlegemer. Miljøstyrelsen har ikke bemærkninger til komposteringsaktiviteterne.

Fig. 4. Bobøl Deponi. Mellemdæponi af neddelte grene/råkompost.

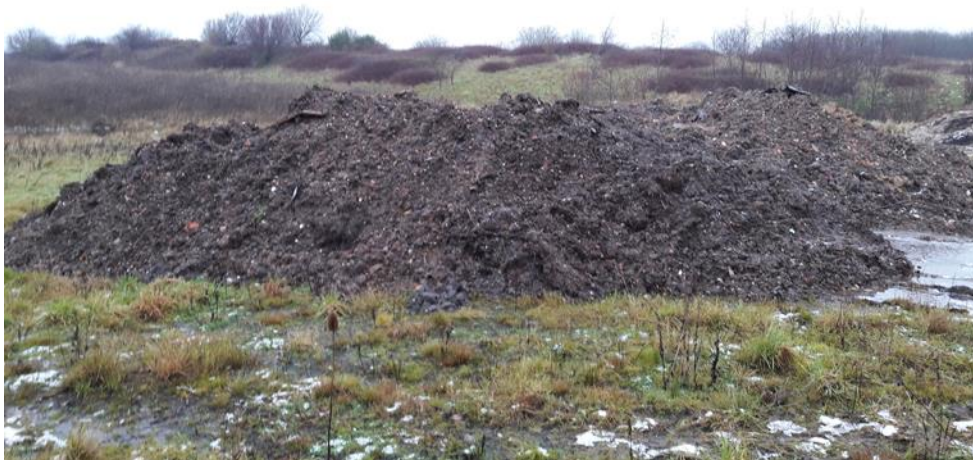
Jordoplægget var begrænset ved tilsynet. Der lå et par mindre læs jord. De henlagte jordbunker som ses på fig. 5 i stammer fra opgravning ved perkolat indløbet, i forbindelse med udgravning til den nye pumpekælder. Det er meningen, at jorden skal tilbage omkring indløbsværket hvorefter, der skal etableres græs. Miljøstyrelsen har ikke yderligere bemærkninger.

Fig. 5. Bobøl Deponi. Mellemedeponi til jord.

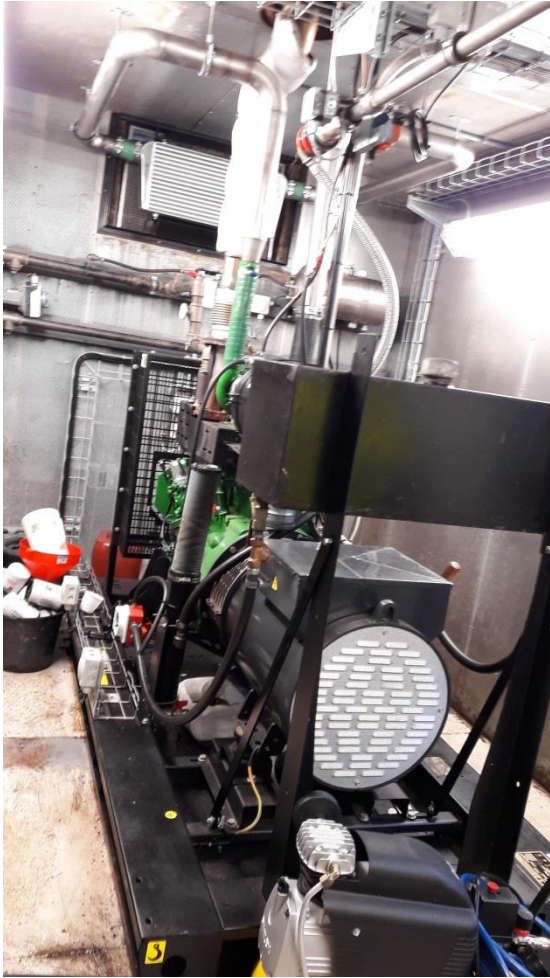
I juni 2017 er den eksisterende gasmotor udskiftet med en kombimotor med diesel som støttebrændsel, da gaskvaliteten er faldende. En dieseltank var installeret sammen med gasmotoren. Miljøstyrelsen var ikke underrettet om installationen.

Fig. 6. Bobøl Deponi. Gasmotoren er en ny kombineret gas- og diesel motor, som er installeret i juni 2017.

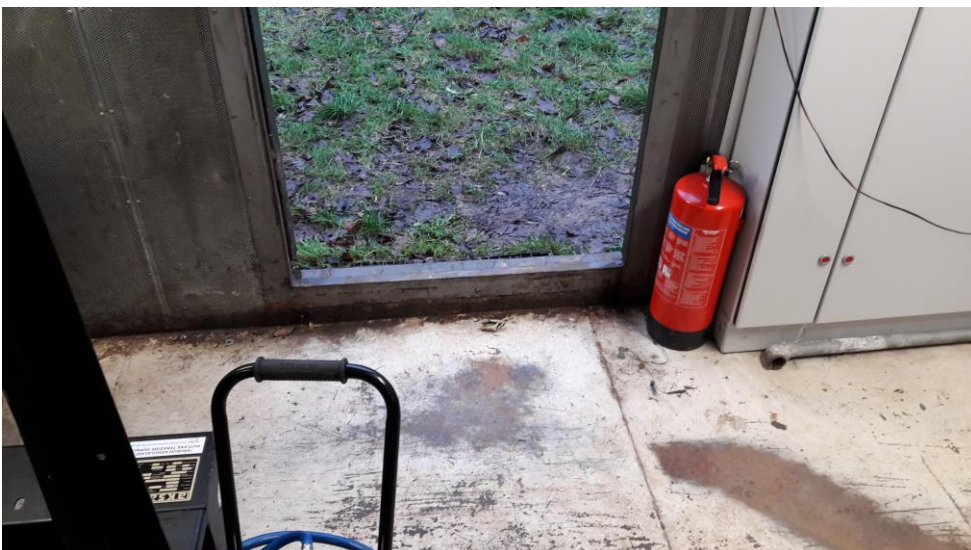
Fig. 7. Bobøl Deponi. Der er 10-15 cm opkant i containeren.

Der er etableret en overjordisk olietank på 1200 liter i gascontaineren. Containeren er opbygget som et kar, der kan rumme 1200 liter diesel, hvis uheldet skulle være, idet der er 10-15 cm kant i døråbningen til containeren. Der er en overløbsfløjte på tanken for at undgå overfyldning.

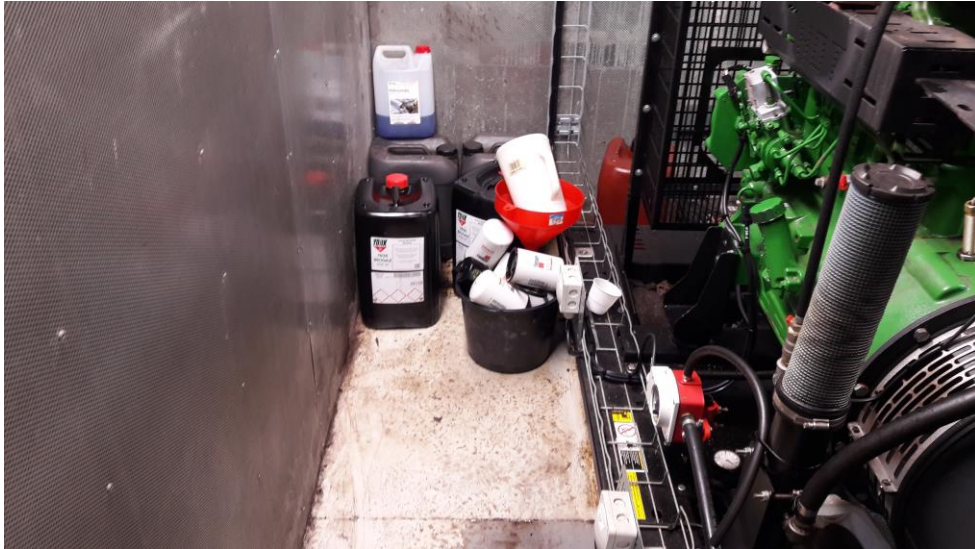
Fig. 8. Bobøl Deponi. Der blev opbevaret mindre mængder af olie til gasanlægget.

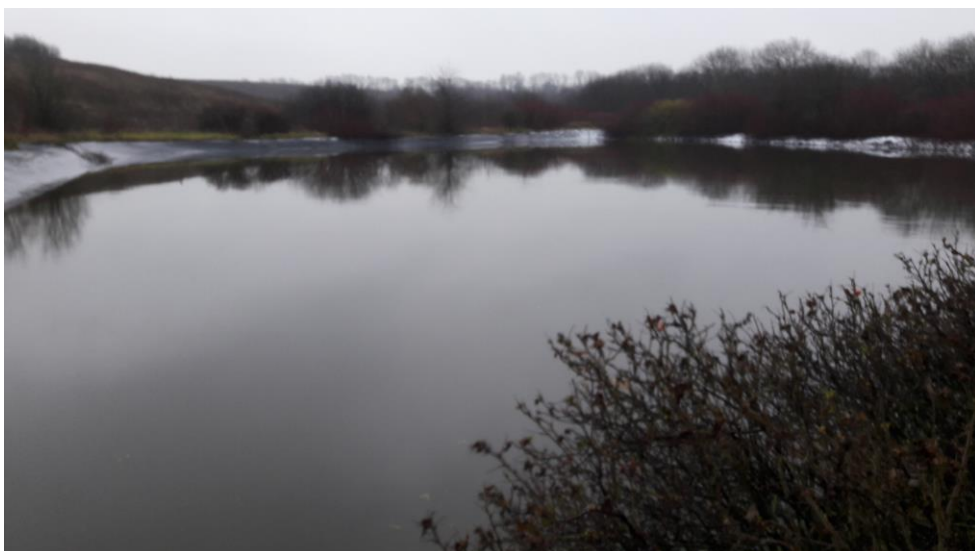
Perkolatsystemet inklusive perkolattanke og ”perkolat lagune” blev besøgt. Lagunen benyttes kun i spidsbelastningsperioder under kraftig nedbør, hvor perkolattanken ikke er tilstrækkelig.

Fig. 9. Bobøl Deponi. Perkolatlagune til spidsbelastningssituationer.

Perkolatlagunen nedlægges i forbindelse med, at der i løbet af 2018 etableres en ny perkolattrykledning til offentligt renseanlæg. Pumpekapaciteten øges fra 2,5 til 5 liter i sekundet. Dermed er gylletanken med sit volumen på 2500 m³ tilstrækkelig bufferkapacitet.

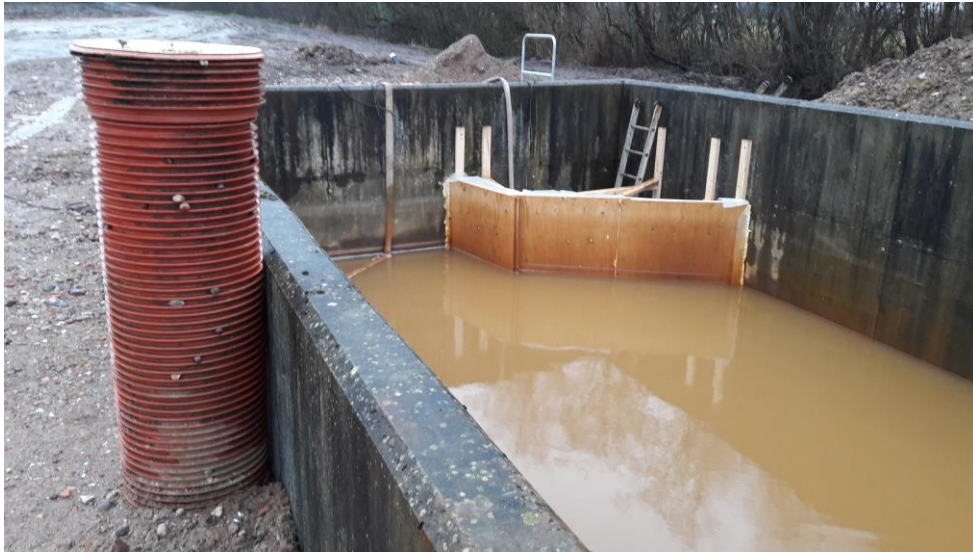
Fig. 10. Bobøl Deponi. Pumpetank ved med trykledning til offentligt renselæg.

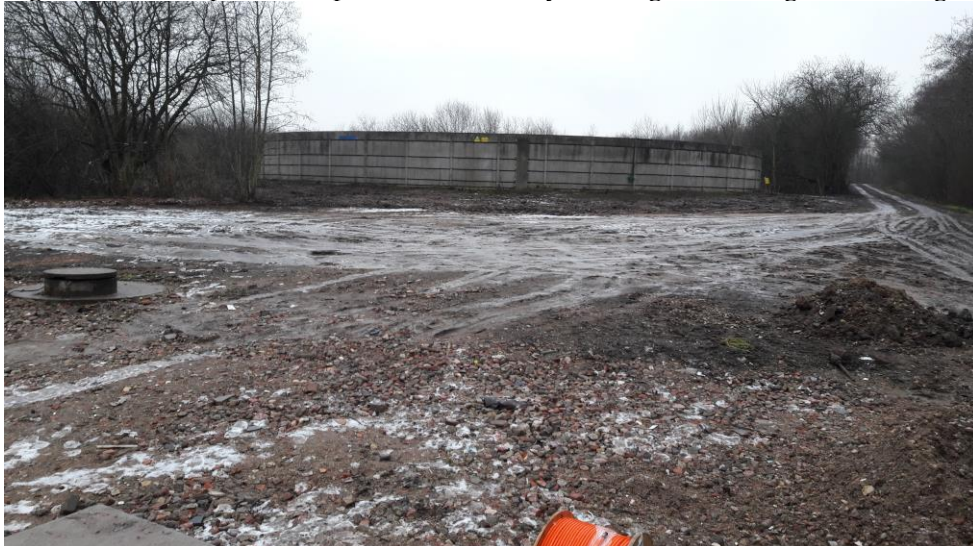
Fig. 11. Bobøl Deponi. Bufferbassin til perkolat, 2500 m³.

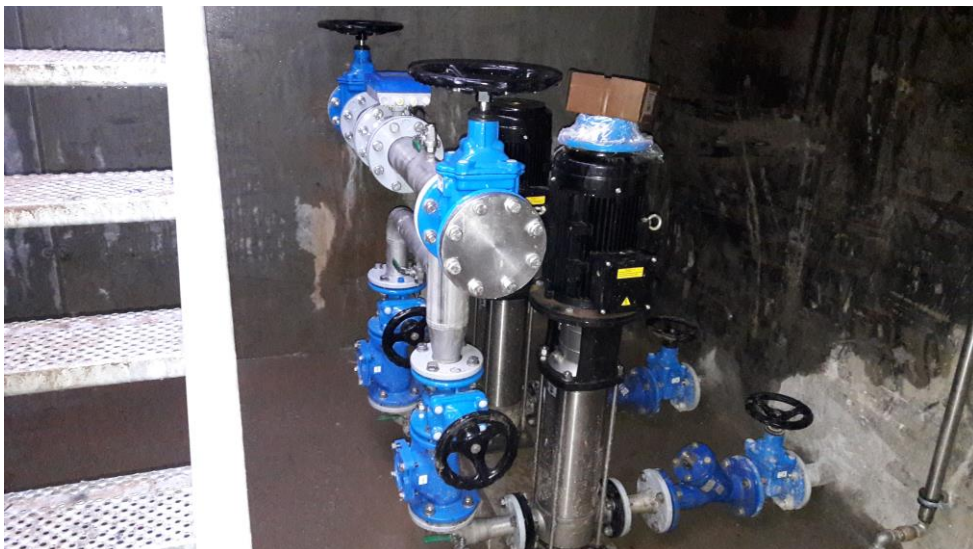
Fig. 12. Bobøl Deponi. Ny underjordisk perkolatpumpe til trykledning.

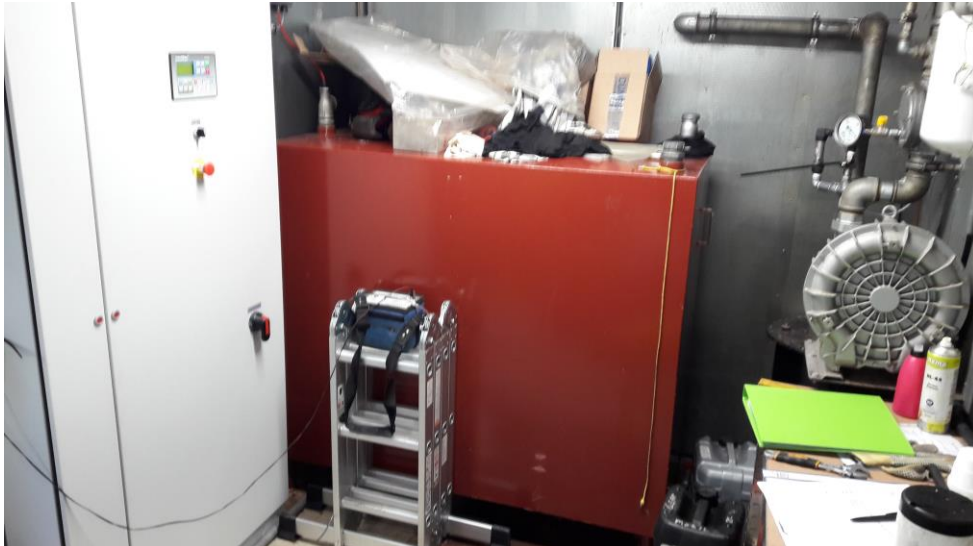
Tilsynsmyndigheden er ikke på forhånd blevet varslet om etablering af tanken jf. Olietankbekendtgørelsens¹ § 32. ”Den ejer eller bruger, som vil etablere et anlæg på under 6.000 l, skal sikre, at installeringen udføres af en sagkyndig. Stk. 2. Ejeren eller brugeren af et anlæg, omfattet af stk. 1, skal senest 2 uger før arbejdet påbegyndes meddele tilsynsmyndigheden, hvornår anlægget skal etableres”. Miljøstyrelsen skal derfor indskærpe at tilsynsmyndigheden underrettes inden etablering af olietanke.

Fig. 14. Bobøl Deponi. Overjordisk olietank i gascontainer.

Miljøstyrelsen ønsker samtidigt tankattest for tanken tilsendt.

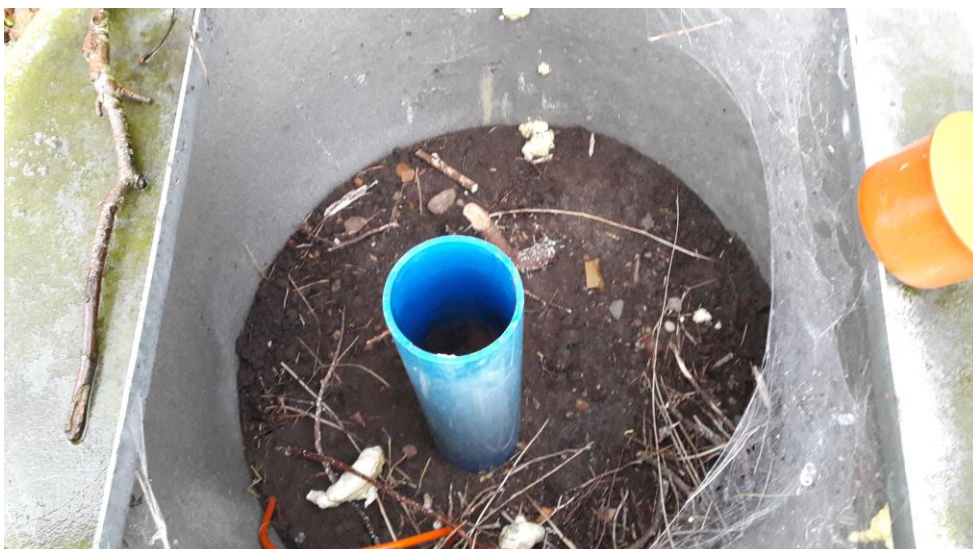
Der blev udført tilsyn med flere grundvandsboringer nedstrøms deponiet. Boringerne PU2, PU1 og MO5 blev inspiceret og fundet indrettet efter forskrifterne, men der var ikke monteret lås på boringerne. Alle grundvandsboringer skal være aflåst for at hindre uautoriseret adgang. Det blev aftalt på stedet at boringerne forsynes med lås.

Der var ikke entydig mærkning af brøndene. Alle brønde bør forsynes med tydelige vandfaste mærkater med nummer jf. miljøgodkendelsen, samt DGU nummer. Alle boringer skal fremgå af Jupiter databasen på GEUS hjemmeside. (Dette er efterfølgende udført)

Fig. 15. Bobøl Deponi. Grundvandsbrønd nedstrøms deponiet.

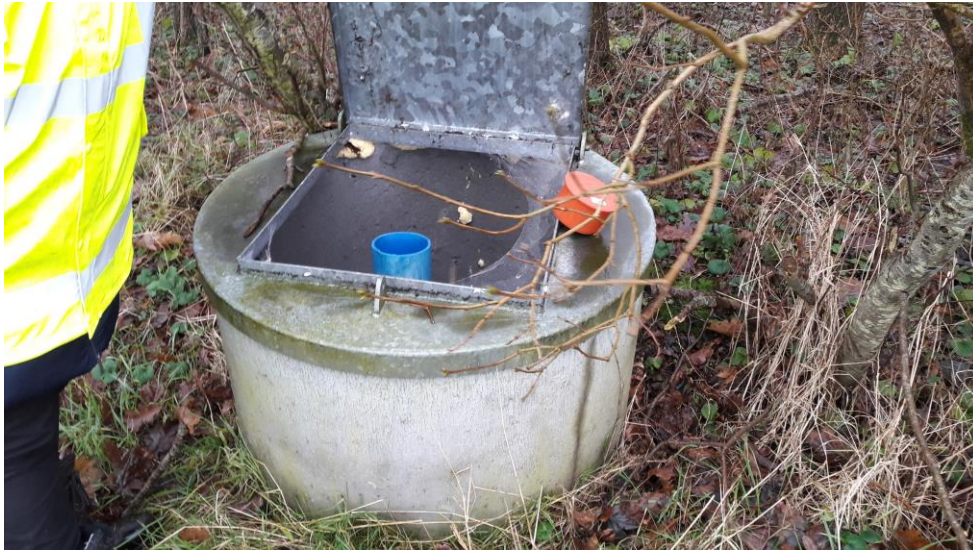
Fig. 16. Bobøl Deponi. Grundvandsboring nedstrøms deponiet.
