## Tilsynsrapport til offentliggørelse

### Tilsynsrapport

| Virksomhedens navn | I/S Vestforbrænding |
| Tilsynet omfattede | Affaldshal m. div. aktiviteter, farligt affald, Halosep anlæg, kontrolrum, generel rundgang, møde |

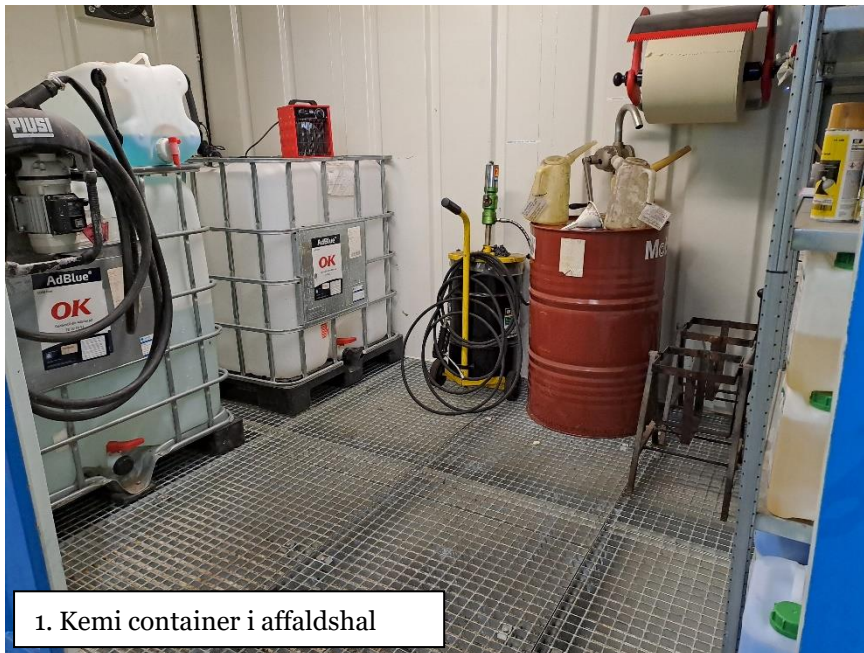
Der var flere steder udendørs oplag af olie og kemikalier som alle kunne konstateres at være opbevaret forsvarligt i bure eller containere med sump. Der var ikke tegn på spild.

1. Kemi container i affaldshal

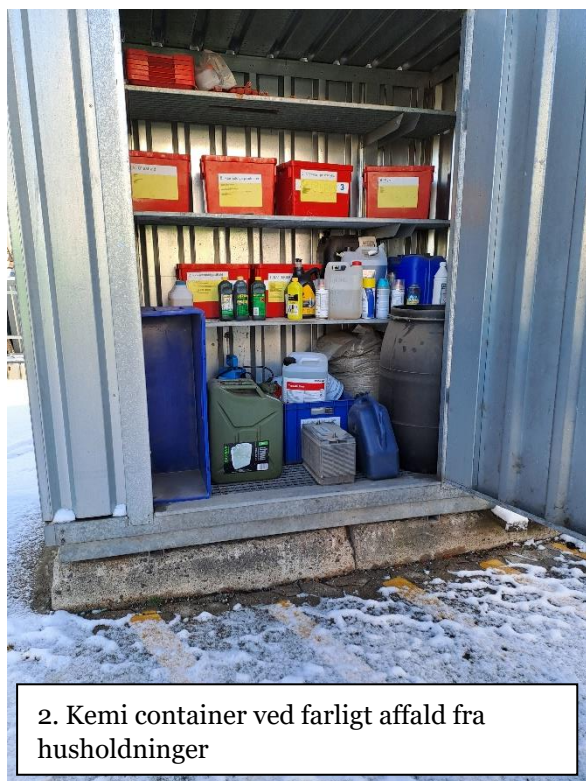
2. Kemi container ved farligt affald fra husholdninger

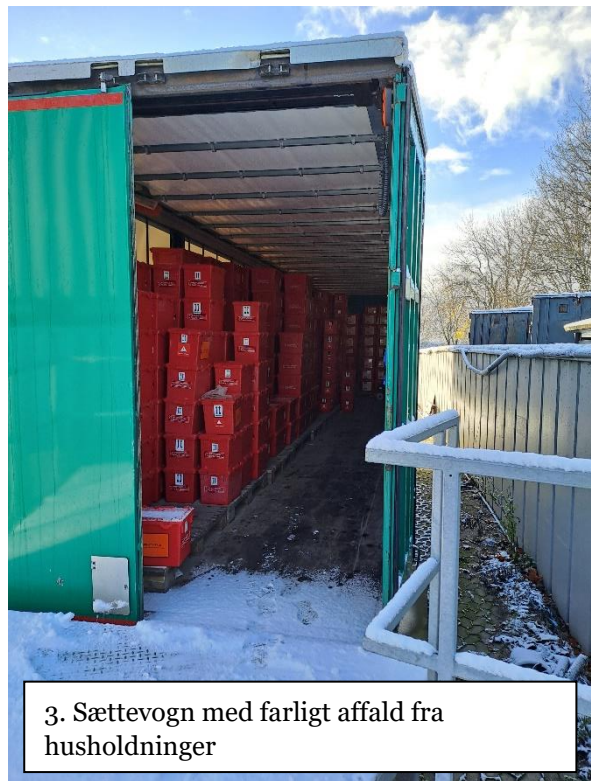
3. Sættevogn med farligt affald fra husholdninger

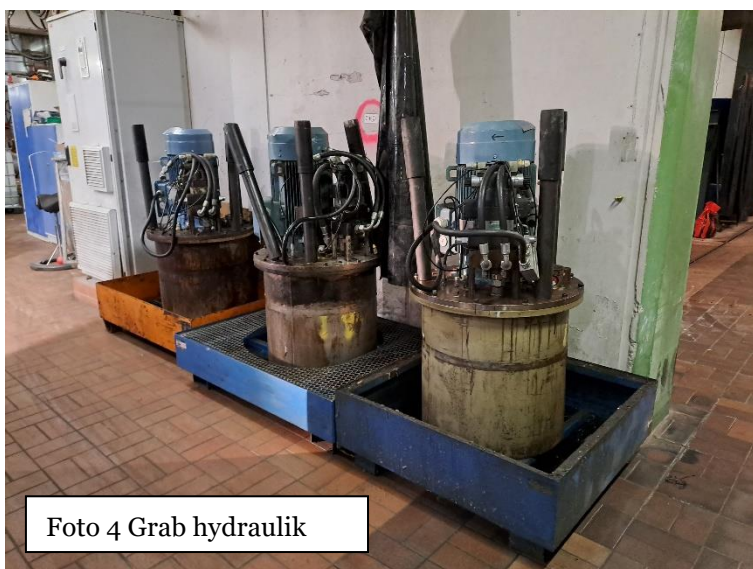
Indendørs var der ligeledes flere steder med oplag af olie og kemikalier og dele med hydrauligolie. Alle var markeret og opstillet på spildbakke. Der var ikke tegn på spild.

Foto 4 Grab hydraulik

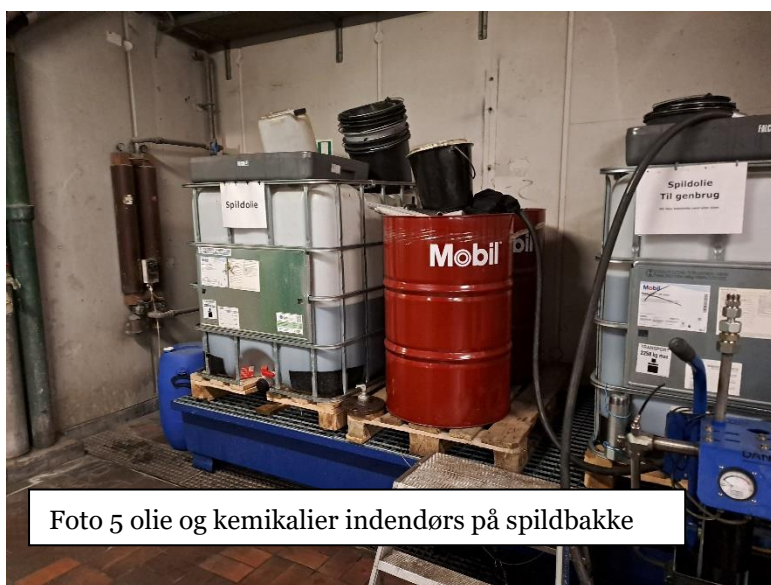
Foto 5 olie og kemikalier indendørs på spildbakke

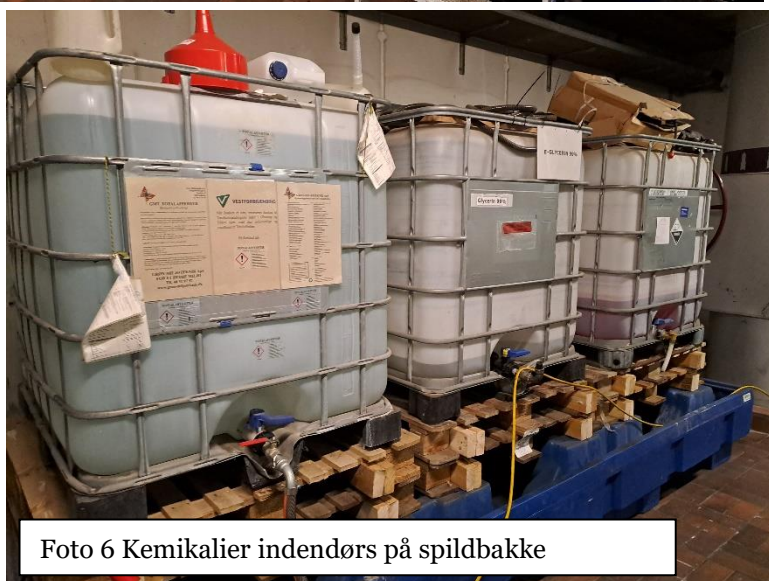
Foto 6 Kemikalier indendørs på spildbakke

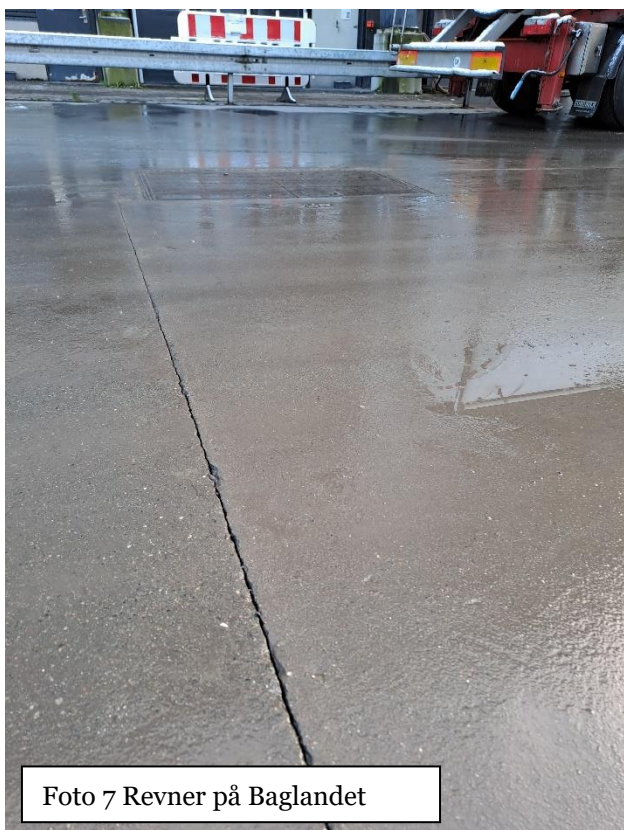
På baglandet kunne der konstateres revner i belægningen og mange lunger hvor der stod vand. Se fotos 7, 8 og 9. Der håndteres bl.a. flyveaske og oplag af slagge (i containere) på arealet. Desuden transport i bigbags af TMP og OS fra Halosep anlægget (farligt affald).

Miljøstyrelsen vurderer, at revner i belægningen på Baglandet potentielt kan udgøre en risiko for jordforurening og er en overtrædelse af vilkår. Forholdet vil blive fulgt med indskærpelse. I/S Vestforbrænding har efter tilsynet oplyst, at belægningen på Baglandet i dag er udført af vandtæt beton og samling af vand i lunger derfor ikke medfører risiko for nedsivning.

Foto 7 Revner på Baglandet

1. Udbedre revner i belægningen og ved brønde på Baglandet (Affaldsforb. Bek. §33)
2. Differenstrykmåler til posefilter fra Halosepanlæg (MGK 1. okt. 2018 vilkår C2)
3. Aflæsning og journalføring af differenstrykmåler til posefilter fra Halosepanlæg (MGK 1. okt. 2018 vilkår C4 og C5)
4. Fremsendelse af kommende præstationsmålerapporter for spidslastcentralen (Påbud 23. feb. 2016)
5. Årlig afrapportering af spidslastcentralen (Påbud 23. feb. 2016)
6. Driftstimer nødstrømanlæg medsendes kvartalsrapporter (MGK 13. sep. 2013 "Nyt vilkår")

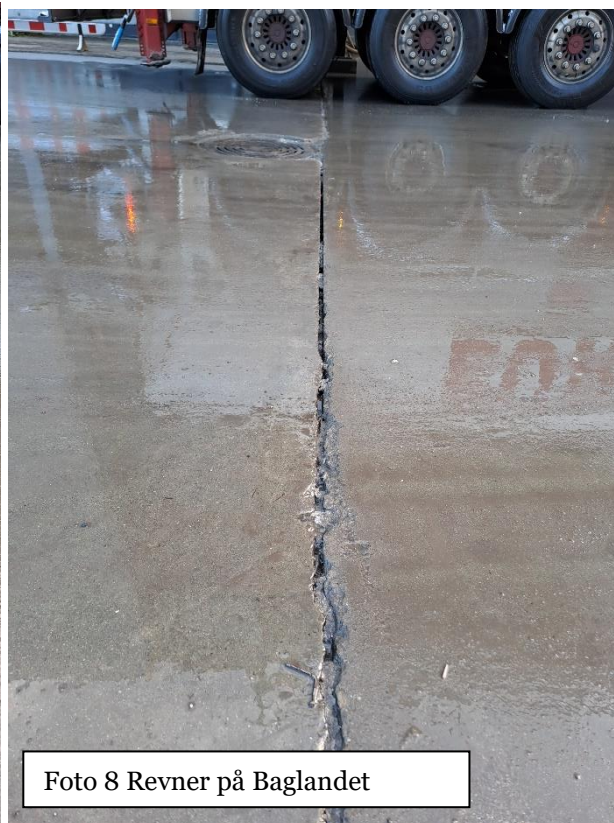
Foto 8 Revner på Baglandet

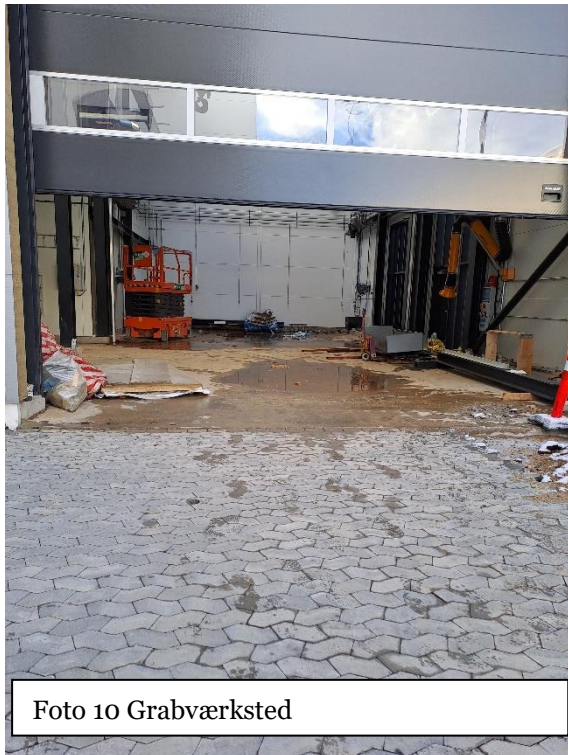
Værkstedet var stadig under etablering (foto 10). De to boringer fra BTR B105 og B106 var ved en fejl blevet dækket af beton. Den ”gamle” olieudskiller var blevet genbrugt (foto 12) og flyttet til en ny placering uden for bygningen. Det blev oplyst, at udskilleren var vurderet at være i god stand og tæt. Der havde ikke været nogen synlig forurening under udskilleren ved opgravningen. Det blev aftalt, at Vestforbrænding vil fremsende oplysninger om dette inkl. fotos efter tilsynet.

Foto 10 Grabværksted

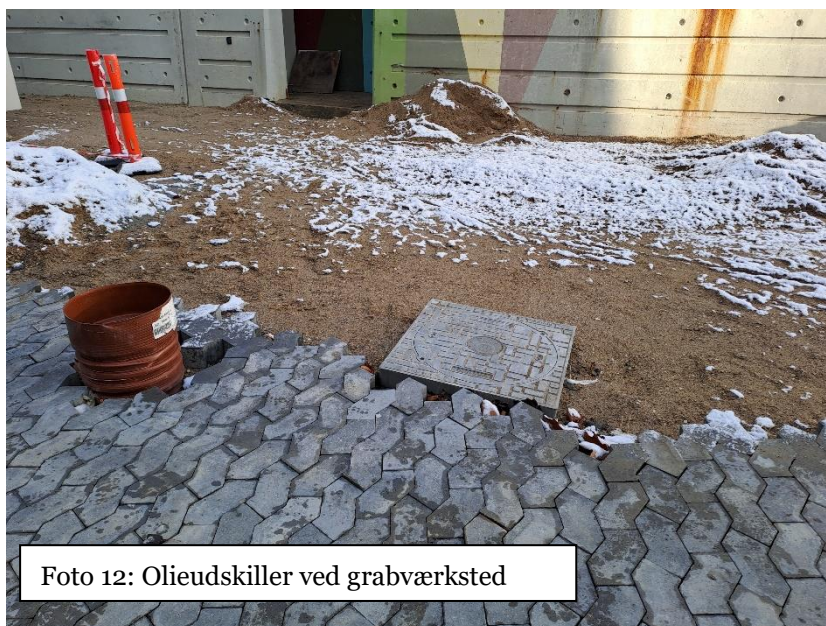
Foto 12: Olieudskiller ved grabværksted

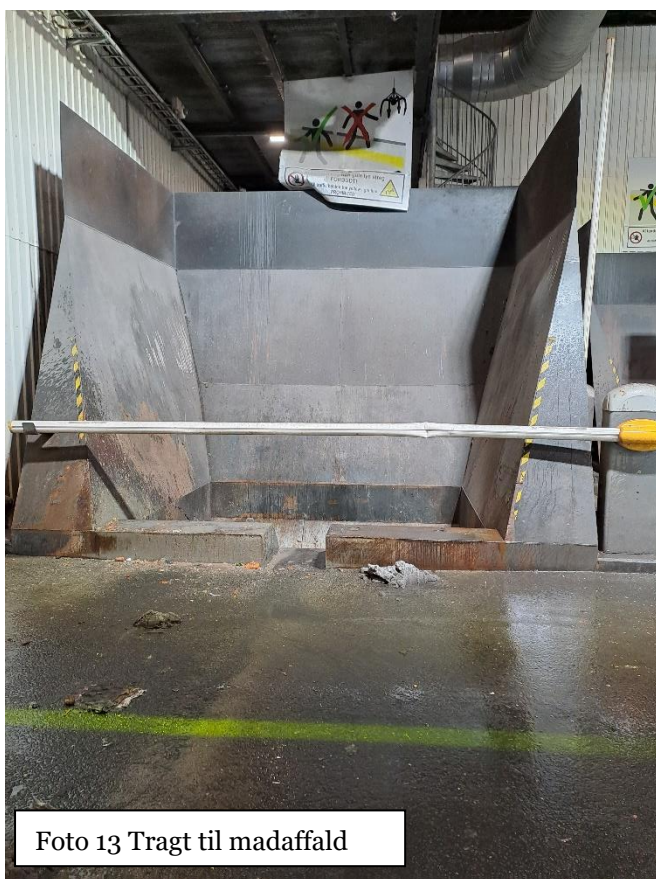
Flere aflæsninger af madaffald i tragt (til udendørs lastbiler) blev besigtiget. Der var pænt og rydeligt og ingen væsentlig lugt. Se foto 13 og 14. Det blev oplyst, at udsugningen sker til forbrændingen. Det er et ønske at erstatte dette med et afkast via biofilter da der udsuges 25.000 m<sup>3</sup>/h som det vil være bedre at tage fra affaldshallen for at reducere lugt herfra. Nyt afkast skal i givet fald miljøgodkendes.

Foto 13 Tragt til madaffald

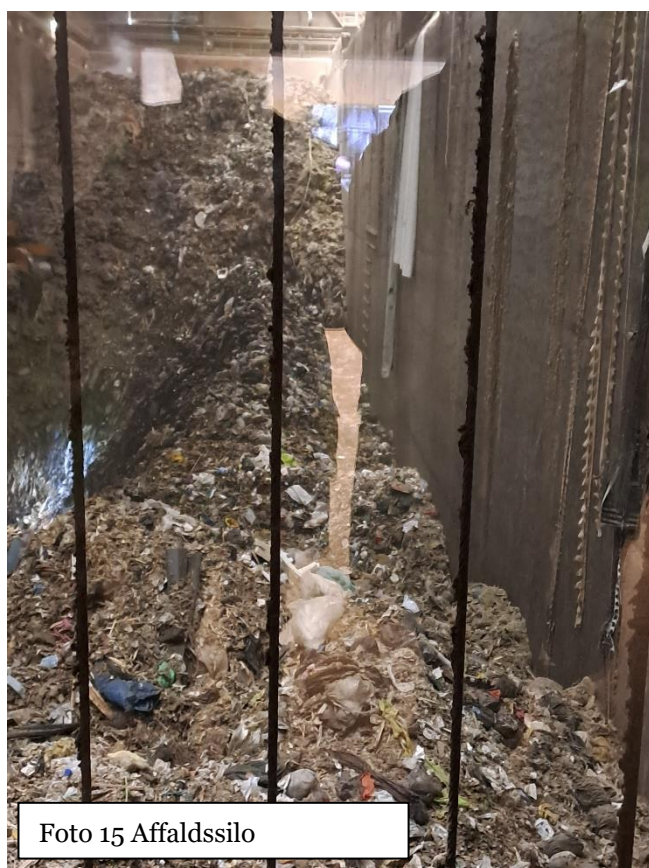
Der var rigtig meget affald i affaldssiloen. Dette skyldes bl.a. varslede prisstigninger og at ingen andre anlæg er i stand til at aftage fra VF. Se foto 15. AV Miljø er også fyldt op med mellemoplagret emballeret affald.

Foto 15 Affaldssilo

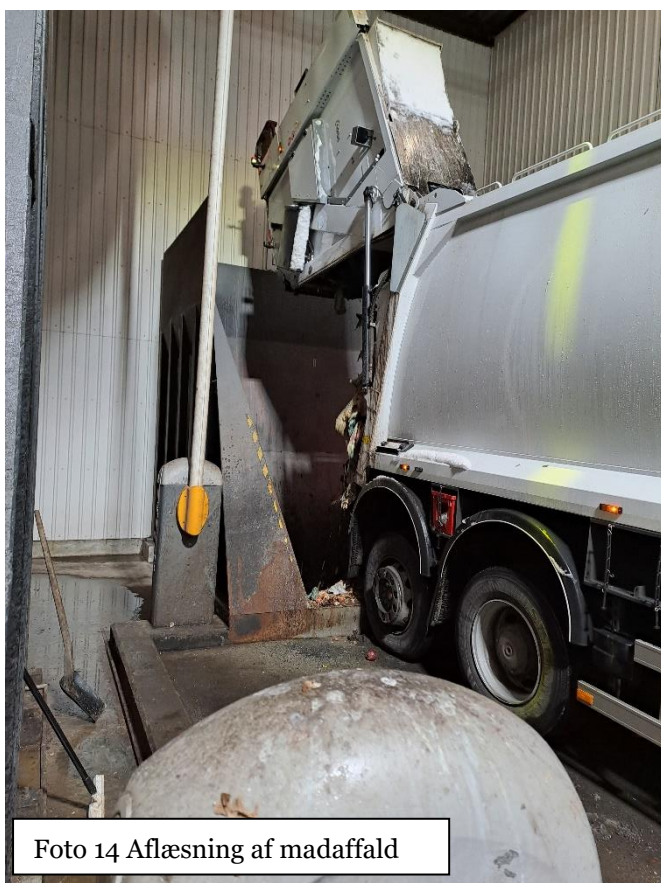
Foto 14 Aflæsning af madaffald

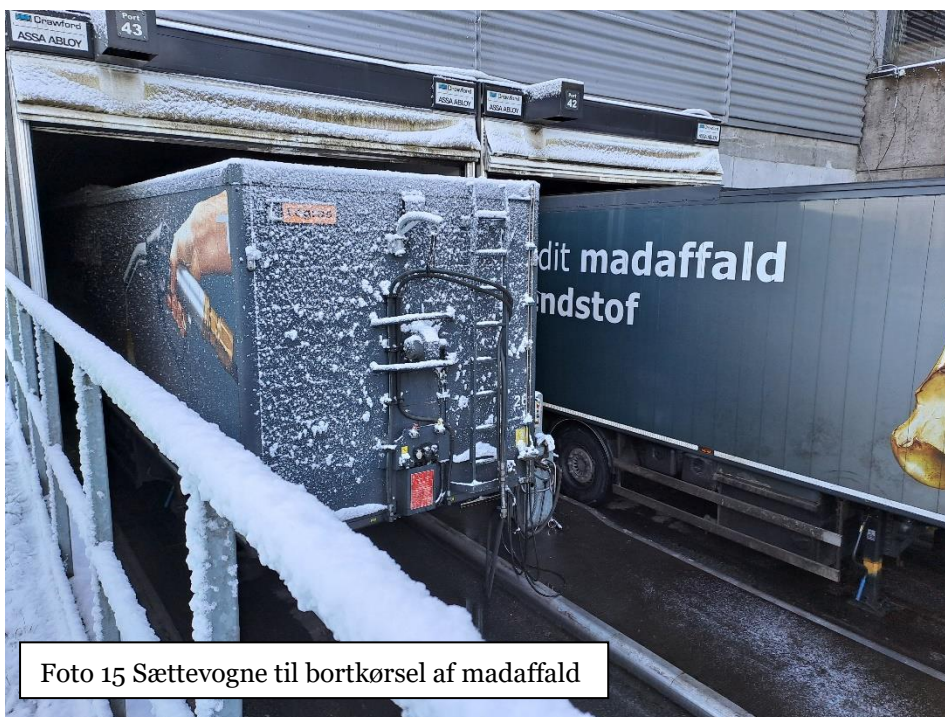
Udendørs sættevogne til organisk affald blev besigtiget. Se foto 15. Der var pænt og rydeligt ved vognene og ingen lugt. Medarbejder oplyste, at der er indført en ”dukseordning” hvor renholdning både ved aflæsning i affaldshal og ved sættevognene går på tur hver uge så der altid en én der har ansvar for den løbende renholdelse.

Foto 15 Sættevogne til bortkørsel af madaffald

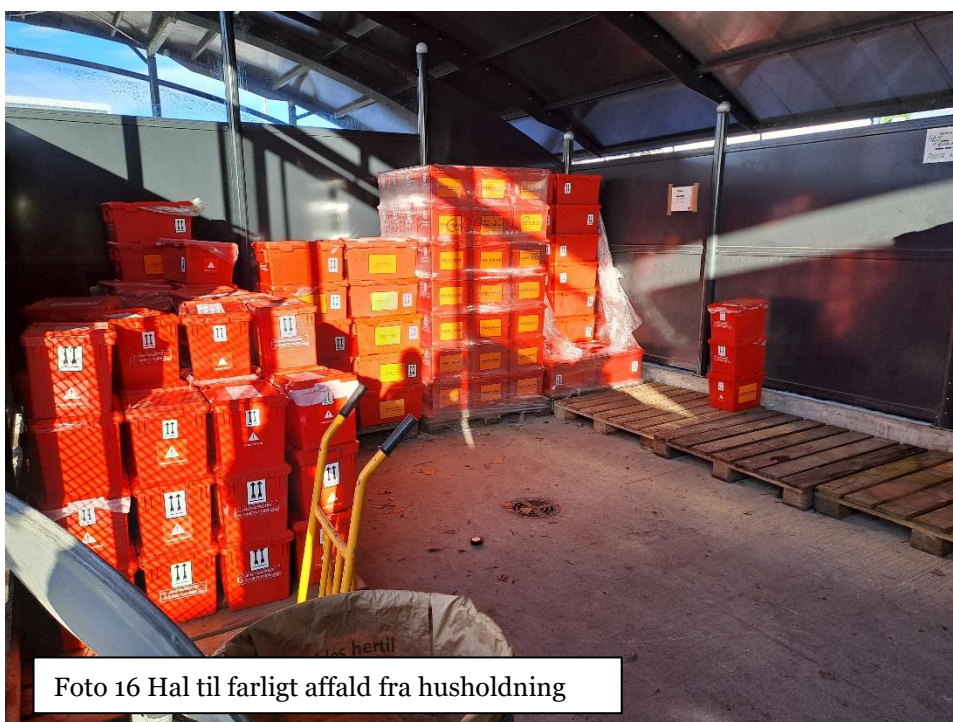
Alle kasser var mærkede og lukkede. Der var pænt og rydeligt i hallen. Se foto 16.

Foto 16 Hal til farligt affald fra husholdning

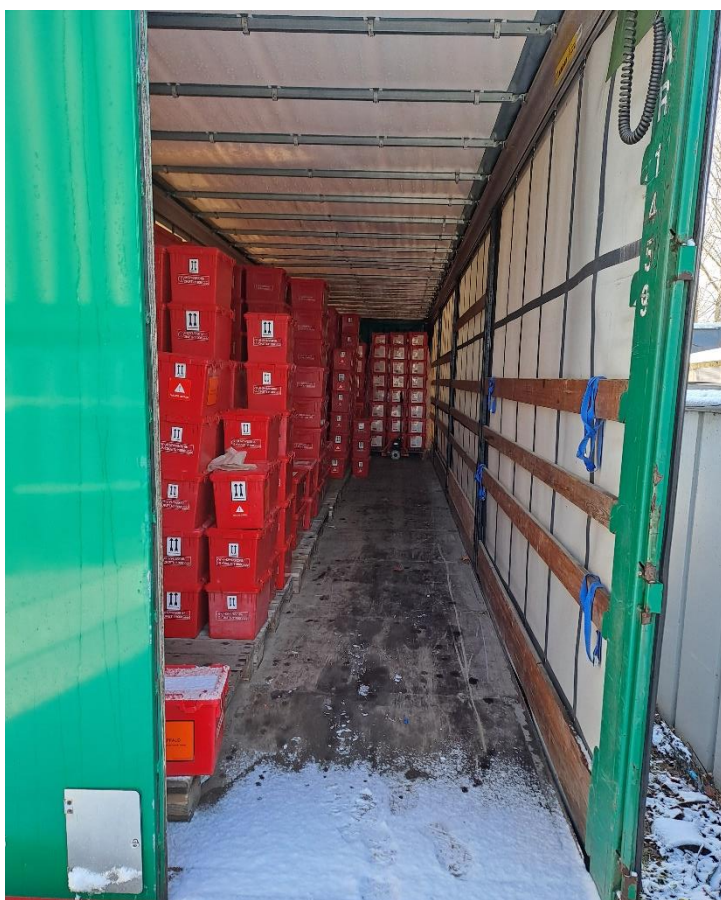
Foto 17 Sættevogn til røde kasser med farligt affald

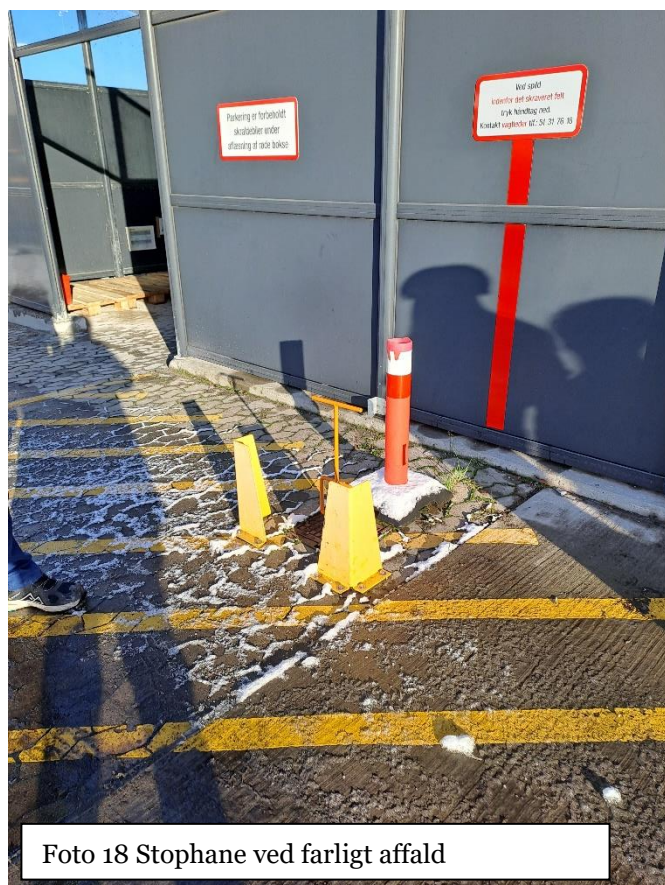
Der var etableret en stophane der lukker for afløb fra pladsen ved spild. Man skal blot træde stophanen ned. Der var instruktion på væggen. Se foto 18.

Foto 18 Stophane ved farligt affald

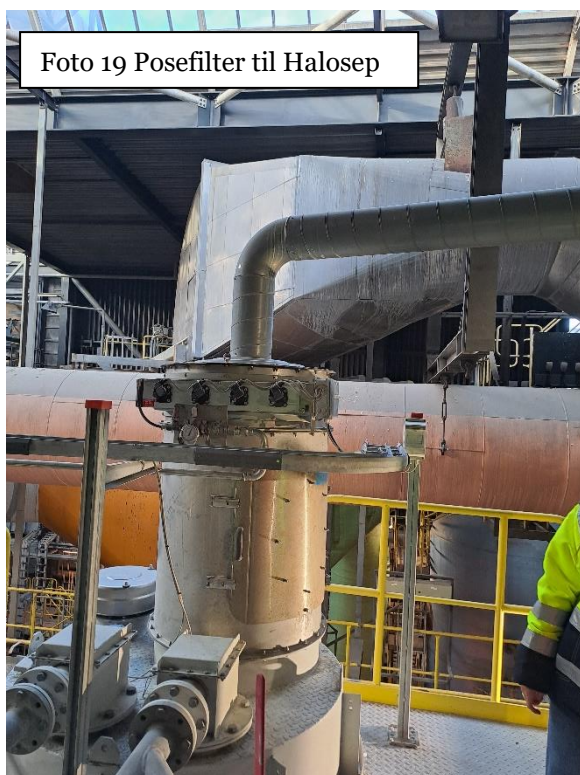
| <b>Halosep anlæg</b> | <b>Kommentarer</b> |
|---|---|
| Journal over kontrol med luftafkast skal være tilgængelig | Der er ikke etableret differenstrykmåler som krævet i MGK. Dette indskræpes. |

Anlægget blev besigtiget. Der var pænt og rydeligt uden støv på gulve. Posefilteret havde ikke differenstrykmåler etableret som fastsat i vilkår. Dette vil blive indskærpet. Se foto 19.

Foto 19 Posefilter til Halosep

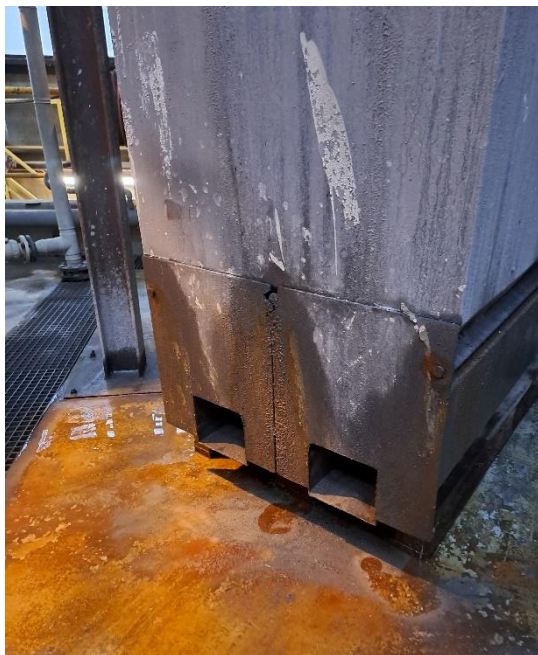
Der var en pallecontainer til OS (overstørrelse) som var placeret uden for opkanten om Halosepanlægget. Der løb en del vand ud af containeren og til afløb. Se foto 20 og 21. Vestforbrænding har efter tilsynet oplyst, at afløbet i gulvet er til internt spildevandssystem hvorfra det ledes/pumpes til eget rensningsanlæg inden udløb til kloak.

Foto 20 Vand til afløb fra container til OS

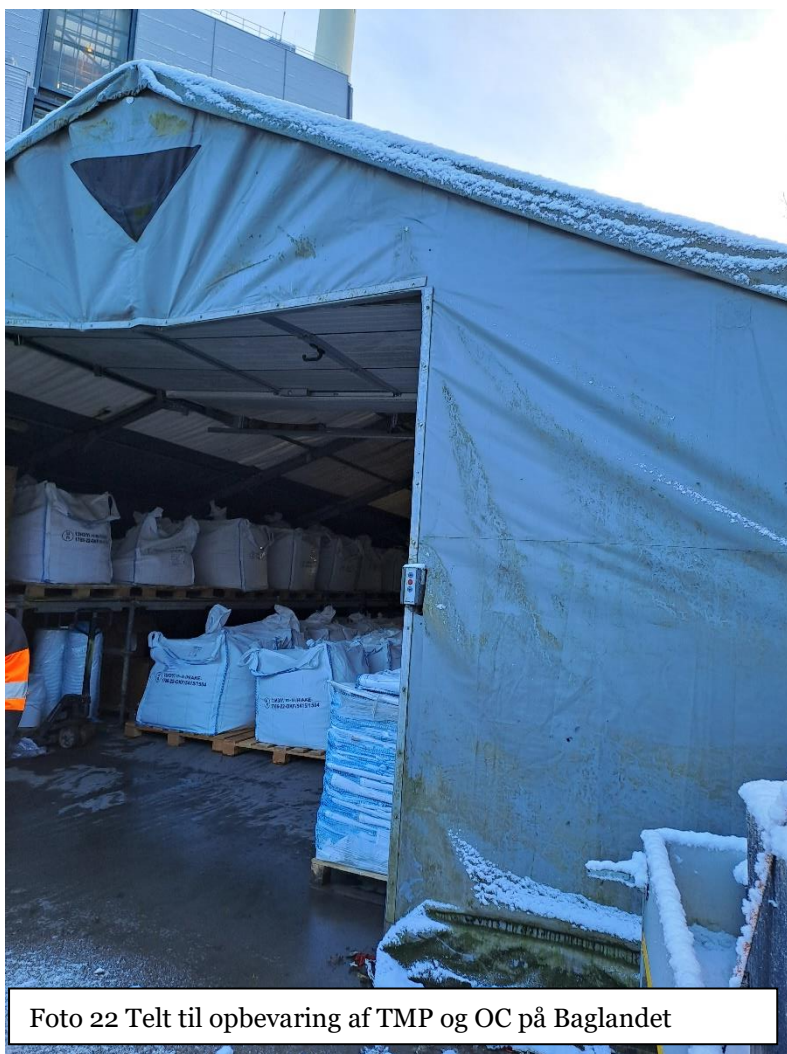
Ud over revner og lunger (se under ”Jordforurening” ovenfor) kunne det konstateres, at teltet til opbevaring af TMP og OS fra Halosep anlægget var helt og stabilt. Se foto 22.

Foto 22 Telt til opbevaring af TMP og OC på Baglandet
