## Tilsynsrapport til offentliggørelse

| Virksomhedens navn | Deponiselskabet Bobøl I/S |
| Virksomhedstype | 5.4 Deponeringsanlæg >10 t/dag eller kap. >25.000 t |
| Tidspunkt for tilsynet | 21. oktober 2020 |

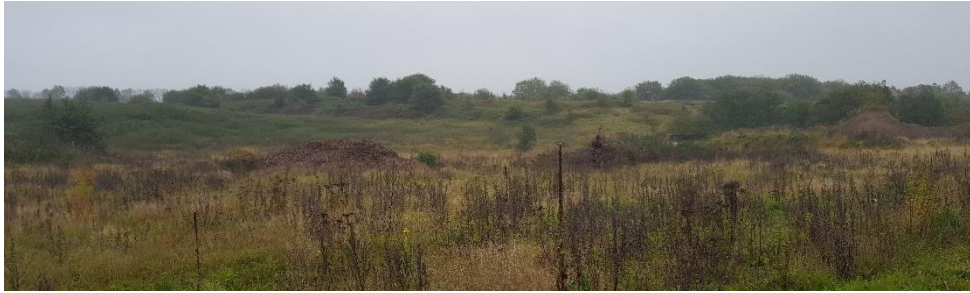
På pladsen kunne findes mindre oplag af afklippede grene. De afklippede grene stammer fra buske og træer omkring indløbsværket og fra grøften ved udbedring af indløbsværket. Bunkerne består udelukkende af afklip fra træer og anden vegetation på pladsen, og er dermed ikke tilført udefra. Oplagene kan bruges som fx skjul for dyr på pladsen. Miljøstyrelsen har ikke bemærkninger til dette.

*Billede 1 bunker af afklippede grene fra pladsen i forbindelse med vedligeholdelse.*

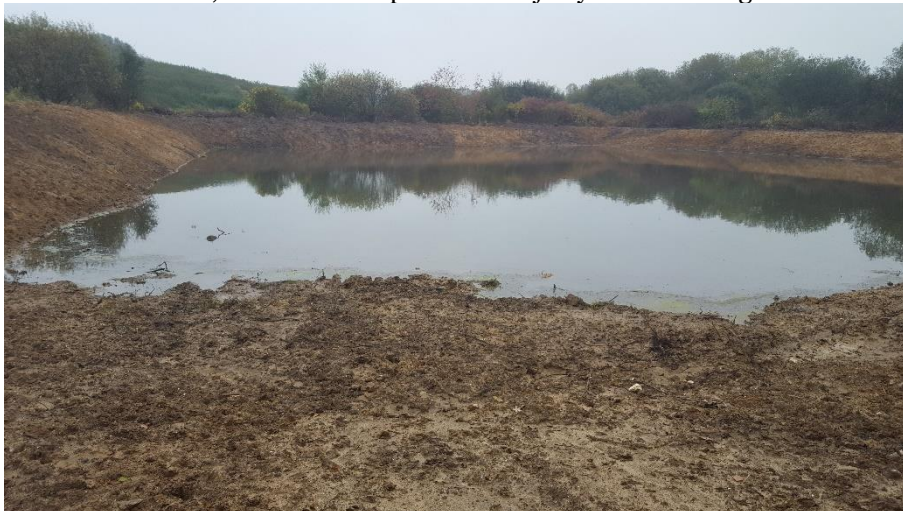
På anlægget har været en ”perkolat lagune”, som blev benyttet ved kraftig nedbør, når perkolattanken ikke var tilstrækkelig. Perkolat lagunen blev nedlagt i 2018, i forbindelse med etablering af en ny perkolattrykledning til offentligt renseanlæg. Membranen fra perkolat lagunen blev neddelt og kørt til forbrænding. Lagunen er blevet efterladt, således overfladevand kan samles og dyr i området kan benytte vandhullet. Lagunen er placeret uden for områder, hvor der er deponeret. Miljøstyrelsen har ingen kommentarer til dette.

*Billede 2 lagunen, nu uden membran og kun overfladevand.*

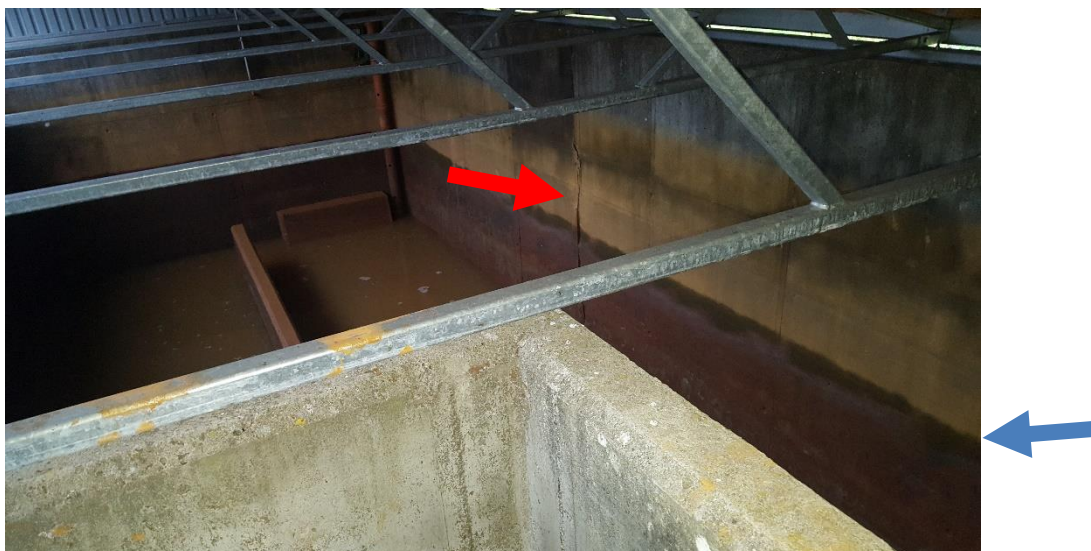
rensning. Der blev ikke udført eftersyn af tanken ved bundtømning. Miljøstyrelsen blev fortalt, at dette ville ske ved næste rensning, og at dokumentation på dette ville blive tilsendt. På tilsynet kunne ses overfladiske revner på tanken, men det er vigtigt at tage revnerne i påløbet inden de udvikler sig.

*Billede 3 overdækket perkolattank. Stregen på væggen (Blå pil) viser normal vandstand. Overfladiske revne (rød pil) leder til at Miljøstyrelsen ønsker tanken efterset.*

1. Perkolattanken vil få udført eftersyn ved næste rensning af tanken, og dokumentation bliver sendt direkte til Miljøstyrelsen.
2. Esbjerg kommune undersøger, hvad boringen langs den sydlige matrikelgrænse har været/bliver brugt til og sender dokumentation på dette til Miljøstyrelsen.

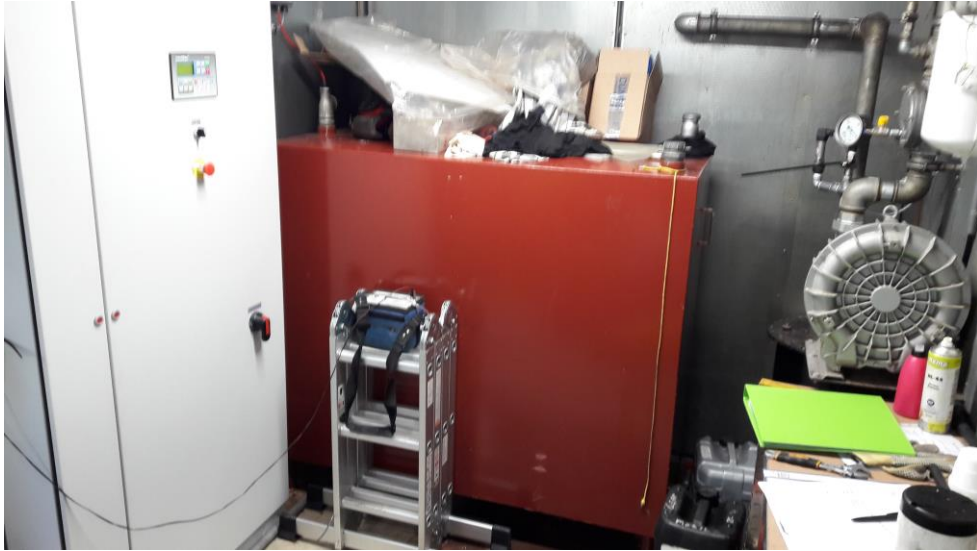
Der er etableret en overjordisk olietank på 1200 liter i gascontaineren. Containeren er opbygget som et kar, der kan rumme 1200 liter diesel, hvis uheldet skulle være ude, idet der er 10-15 cm kant i døråbningen til containeren. Der er en overløbsfløjte på tanken for at undgå overfyldning. Tankattest er sendt til Miljøstyrelsen d. 6. februar 2018. Tanken benyttes til diesel til dual fueldmotoren, der afbrænder deponigassen fra anlægget.

*Billede 4 1200 liters tank placeret i containeren med gasmotoren.*

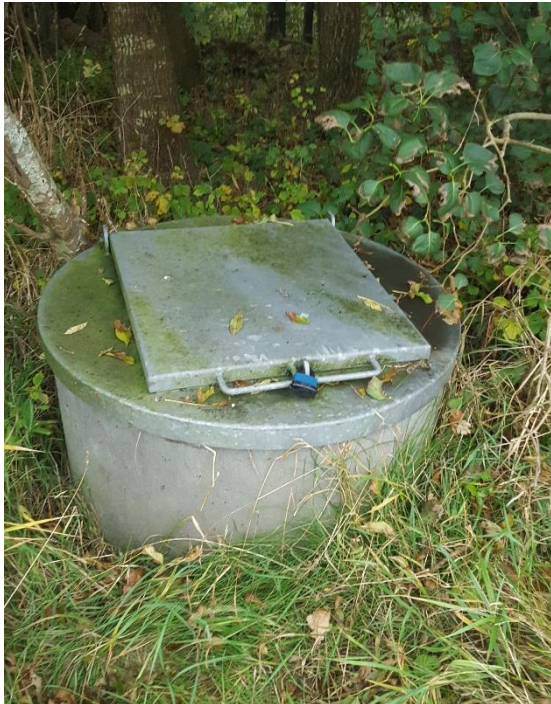
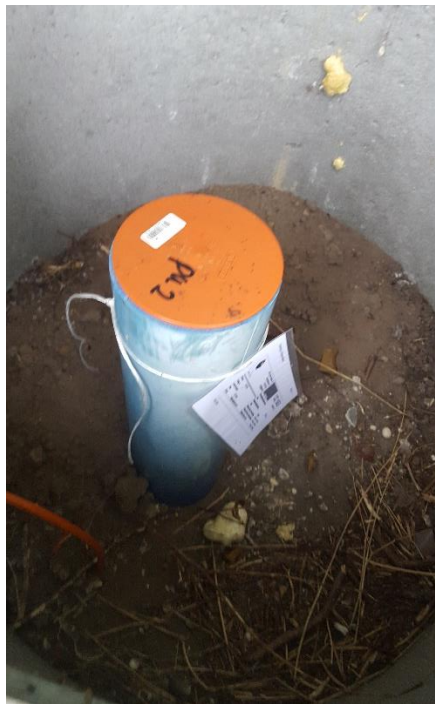
Der blev udført tilsyn med flere grundvandsboringer både opstrøms og nedstrøms deponiet. Boringerne PU1, PU2, PU3, PU4 og MO7 blev inspiceret og fundet indrettet efter forskrifterne, med monteret lås entydig mærkning af brøndene. Opstrøms boringerne mangler lås og mærkning. Opstrømsboringerne skal mærkes med tydelige vandfaste mærkater med nummer, samt DGU nummer.

*Billede 5 Alle opstrøms boringer havde betonring til beskyttelse mod påkørsel, og aflåst låge. Boringerne er også mærket med vandtæt mærke, hvor DGU nummer er angivet.*

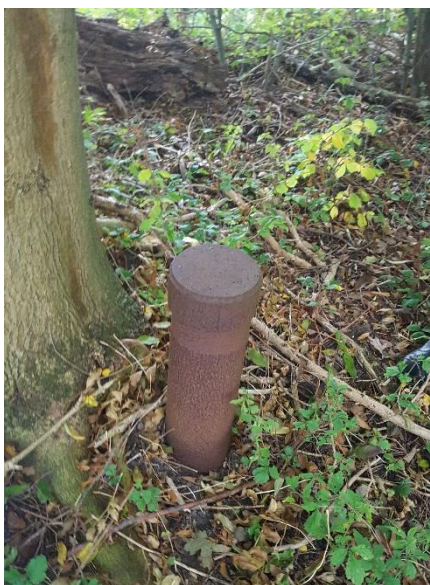
Langs den sydlige del af pladsen blev fundet en boring, som hverken Miljøstyrelsen eller den ansvarlige for pladsen kunne identificere. Boringen var placeret inde i skoven langs grænsen af matriklen, lige syd for skuret hvor der taget gasprøver. Det blev aftalt at Esbjerg kommune vil undersøge, hvad denne boring er og vende tilbage med dokumentationen til Miljøstyrelsen.

*Billede 6 Boring som blev fundet blandt træerne langs den sydlige matrikelgrænse.*
