## Tilsynsrapport til offentliggørelse

Virksomheder  
J.nr. 2021-6852  
Ref. SOTRA/MSCHU  
Dato: 6. september 2024

Virksomhedens navn	Aquapri A/S – Agersø Havbrug
Virksomhedens adresse	Havnevej 18, 3300 Frederiksværk (havbruget ligger øst for Agersø)
CVR nummer	89801818
Virksomhedstype	Havbrug
Tidspunkt for tilsynet	Torsdag d. 20. juni 2024 kl. 11.00-12.30 med start på Stignæs Havn
Baggrunden for tilsynet	Basistilsyn
Varsling af tilsynet	Den 3. juni 2024
Deltagere fra virksomheden	Morten Priess og Karsten Carlsen (fodermester)
Øvrige deltagere	-
Tilsynet udført af	Solveig og Mette
Tilsynet omfattede	Formålet med miljøtilsynet er kontrol med om virksomheden drives og er indrettet i overensstemmelse med vilkår i virksomhedens gældende godkendelser.
Materiale udleveret	Virksomheden udleverede en faktura for Agersø Havbrugs køb af sættefisk i april 2024 og en oversigt over mængde og antal fisk per bur den 18. juni 2024, samt en oversigt over kobberforbruget på alle virksomhedens anlæg.

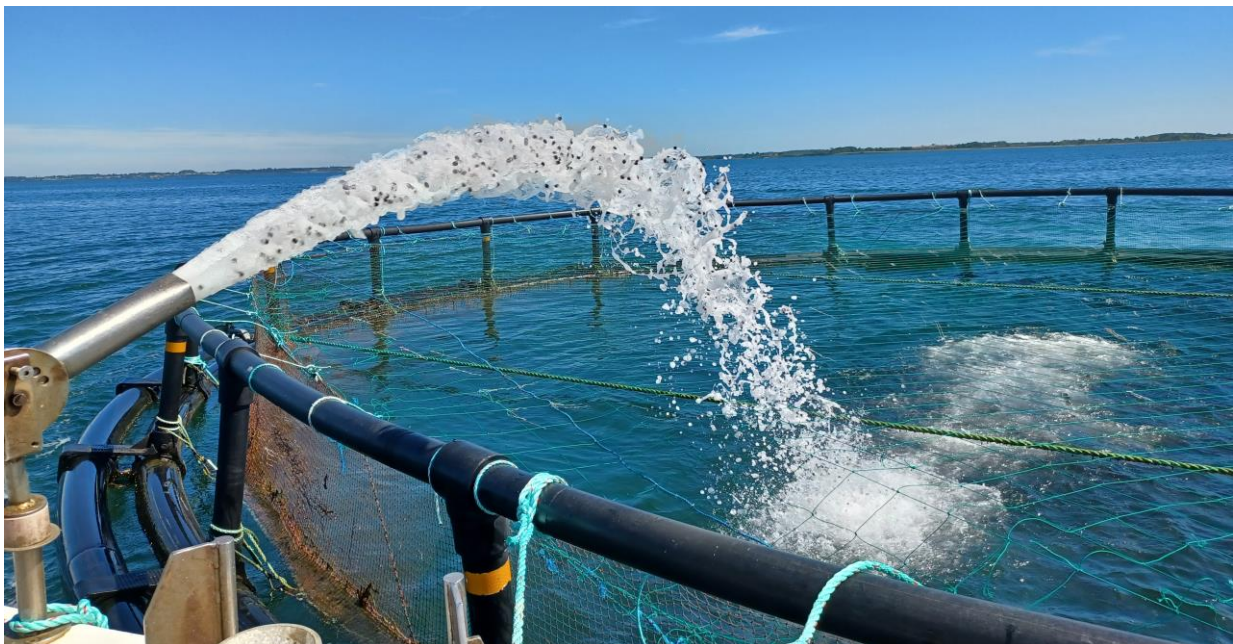
På tilsynet blev det oplyst, at fiskemesteren fodrer to gange dagligt. Fiskenes ædelyst var på tidspunktet for tilsynet dalende pga. varmen. Fodringen foretages med foderkanon, hvor foderet sprøjtes ud med havvand. En fodersnegl transporterer foderpillerne op ad fodersiloen, mens en tæller registrerer sneglens omgange. Tælleren kalibreres ca. 1 gang om måneden og ved foderskifte. Der er to fodersiloer på båden, så der er mulighed for opbevaring af to typer foder samtidig. Fodring blev på tilsynet demonstreret ved bur nr. 5. Her observeredes regnbueørreder i pæn stand og uden sår.

Figur 2: Fodring med brug af foderkanon ved bur 5.

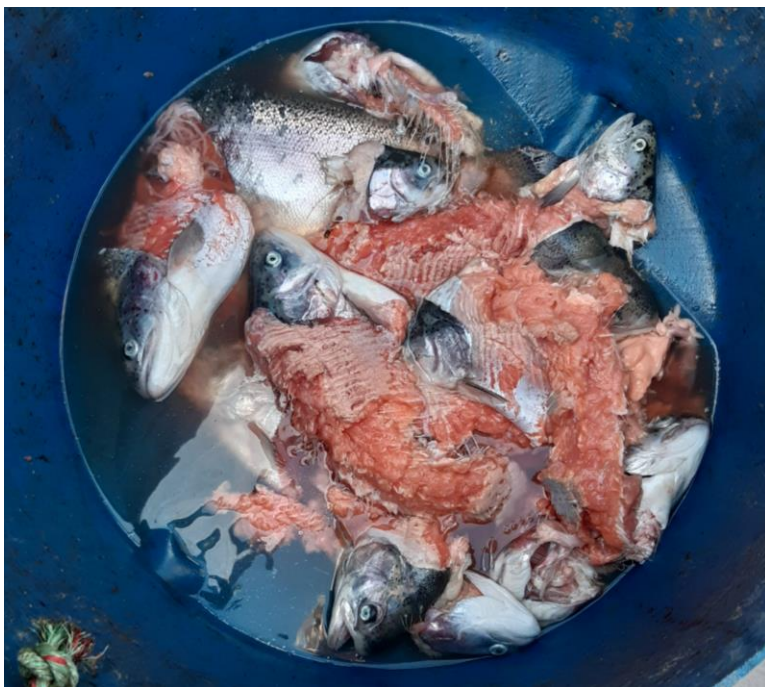
Fodermesteren tømmer så vidt muligt dødenettet hver dag, hvilket på tilsynet blev demonstreret ved bur nr. 5. Nettet var blevet tømt tidligere samme dag og indeholdt på tilsynet én fisk. Døde fisk opbevares på båden i en tønde med låg, hvorefter de samles på Agersø og sendes til forgasning hos Hashøj Biogas.

*Figur Fejl! Ingen tekst med den anførte typografi i dokumentet.3: Tønde med døde fisk på båden.*
