Tilsynsrapport til offentliggørelse

Tilsynsrapport

Virksomhedens navn	Skodsbøl Deponi
Virksomhedens adresse	Nybølnorvej 26, 6310 Broager
CVR nummer	29189773, Sønderborg Kommune
Virksomhedstype	5.4 Deponeringsanlæg >10 t/dag eller kap. >25.000 t
Tidspunkt for tilsynet	17.12.2018
Baggrunden for tilsynet	Tilsyn
Varsling af tilsynet	Tilsynet varslet den 3. december 2018
Deltagere fra virksomheden	Thomas Wind og Martin Frank Mogensen
Øvrige deltagere	-
Tilsynet udført af	Mai-Britt Bruun
Tilsynet omfattede	<ul style="list-style-type: none">- Basistilsyn: modtagekontrol, rundvisning på deponeringsenhed A1 og A2, B4 og C1 og biaktiviteter, besigtigelse af udløb af grundvand fra afværgepumpning og overfladevand fra nedknusningsplans til Nybøl Nor, gasturbinen.- Kampagnetilsyn: boringskontrol.- Drøfte opstart af revurdering.
Materiale udleveret	Nej

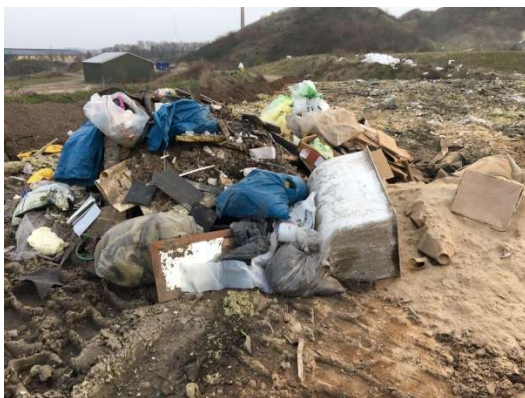
Der er forevist affaldsdeklarationer for det de sidste to læs affald, der er kørt ind, og affaldet er besigtiget ude på C1. Et læs deponiaffald fra containerpladsen og 1 læs fra teglværket.

Sidste læs affald

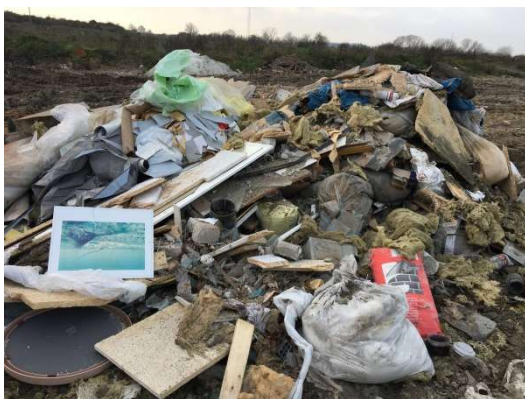
Sidste læs affald.

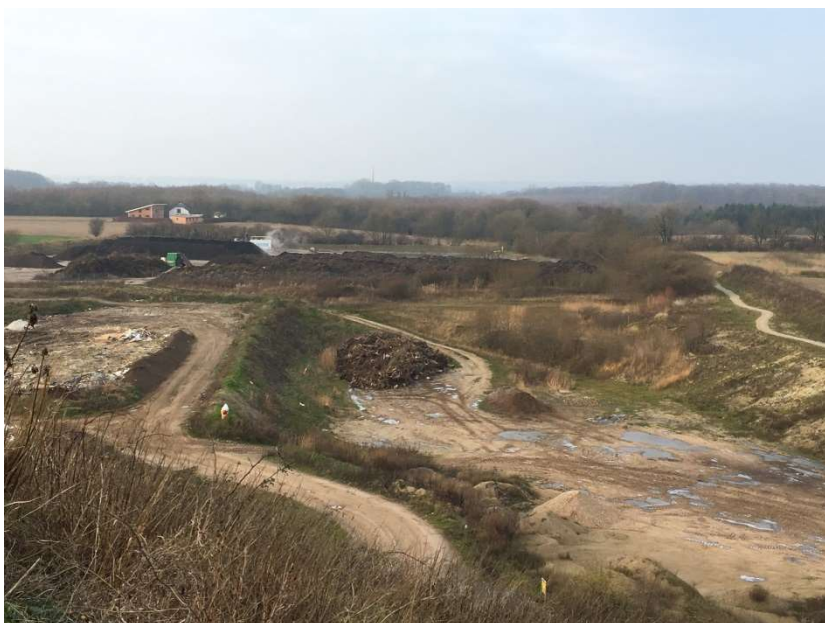
Deponeringsenhed C1 blev besigtiget. Affaldsdeponeringen pågår. Der er etableret celler til PCB og asbestaffald. De seneste to læs blev besigtiget.

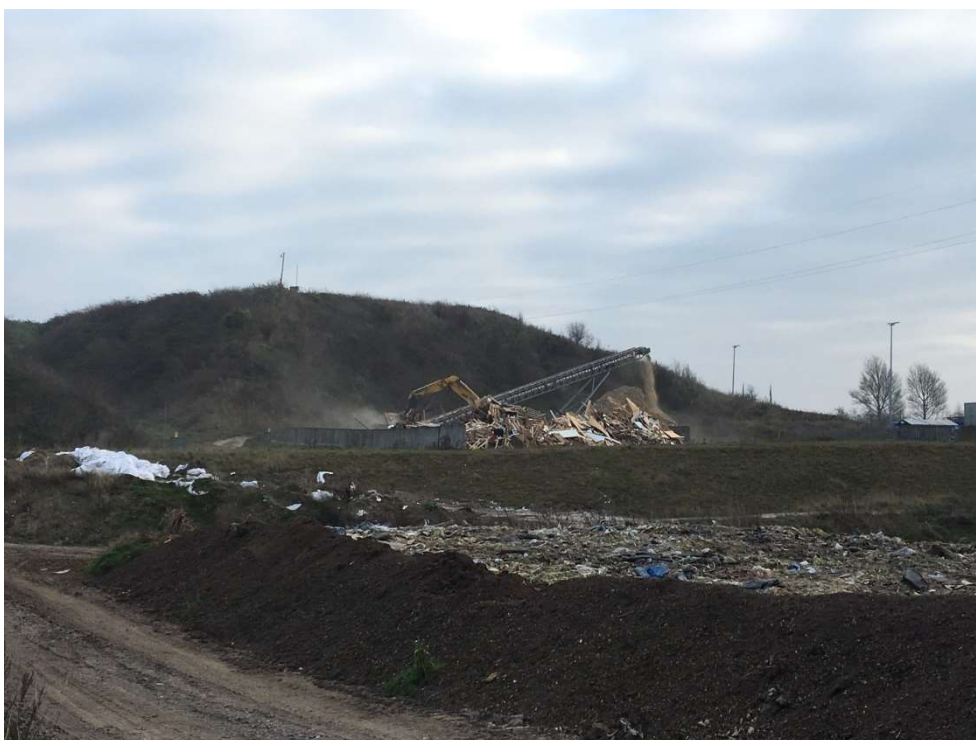
Nedknusning af træ besigtiget. Der er to oplag, et til A2 og et til A4, som er trykimprægneret træ. Der er jf. sorteringspladsen positivliste kun godkendelse til håndtering af affaldstyper, som ikke er farligt affald. Nedknusning af A2 træ pågik ved tilsynet. Det støvede meget inde på pladsen. Der var ikke støvbegrænsning mens aktiviteten foregik. Det fremgår af sorteringspladsens miljøgodkendelse, vilkår 2.2, at pladsen skal spinkes med vand i tørreperioder for at binde evt. støv.

1. Der gøres opmærksom på, at der skal foretages støvbegrænsning på sorteringspladsen ved støvgener i tørreperioder, også om vinteren.
2. Låge i heget ved deponiet op imod genbrugsplads skal aflåses.
3. Bortset fra B33 og B34 var borerne ikke aflåst på tilsynet. Der mangler DGU-mærker på borerne. Forerør på B33 er meget tæt på jordoverfladen. Boringers indretning er reguleret efter Brøndborerbekendtgørelsen¹. Det er kommunalbestyrelsen, der er den kompetente myndighed for denne bekendtgørelse.

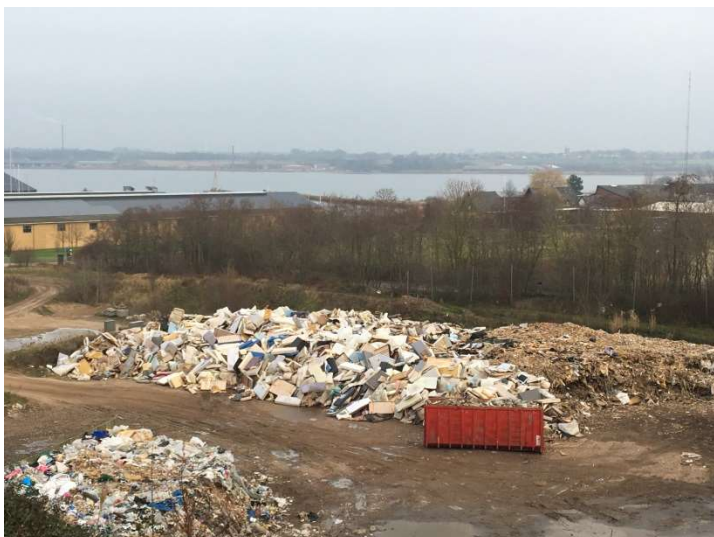
Der findes tre oplag af brandbart affald, et til madrasser, sofaer og anden store emner, og et til mindre emner og et til kompakteret tæppe rester. Det er oplyst, at den størst mængde haves om sommeren, og der er der ca. dobbelt så meget som på billedet nedenfor.

Pladsen er ikke befæstet. Der er drænet under arealet, og drænet går i PP2.

Madrasser og stort brandbart bagerst og tæpper forrest.

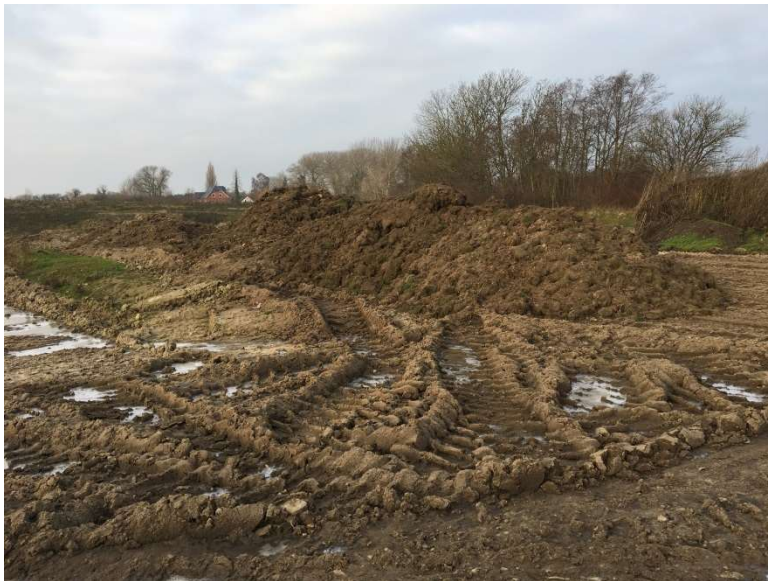
Der er et oplag af ren jord. Jorden opbevares, indtil den anvendes som løbende slutafdækning.

Der er en uklar regulering af dette oplag, og der ses ikke at være grænser for oplagets størrelse.

Rent jord

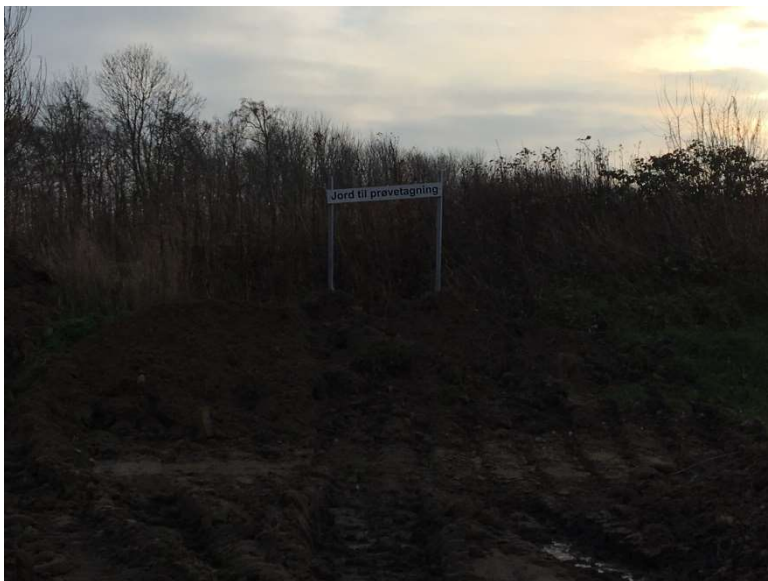
Jorden tilkøres af egne folk og kommer fra genbrugspladsen. Der er et oplag til klasse 2 jord, hvor der foretages prøvetagning. Der ligger to bunker af ca 30 tons.

Klasse 2 jord, to stakke, der afventer resultat af prøvetagning.

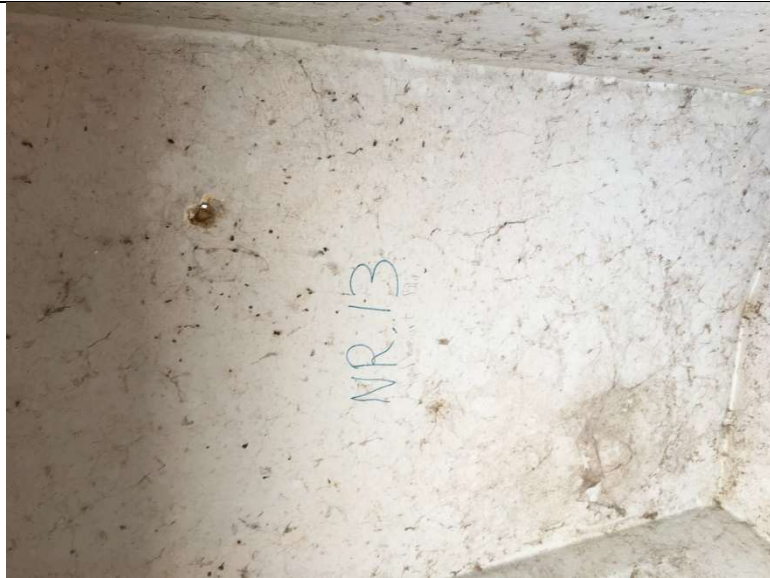
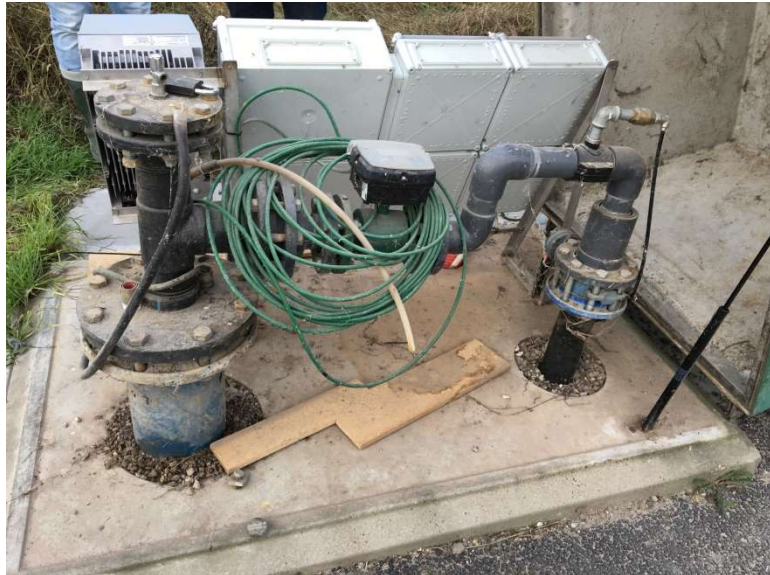
B 13. Ikke aflåst, ikke DGU-mærket	
---	--

Miljøstyrelsen opfordre virksomheden til at sikre sig, at alle borer kan låses enten på forerøret eller ved dækslet, idet borerne er vigtig for virksomhedens monitoringsprogram. Herved sikres boringen desuden mod hærværk.

Miljøstyrelsen opfordrer virksomheden til, at sætte entydig nummerering på overvågningsboringerne, idet manglende mærkat med DGU. nr. eller entydigt lokalt borings kan medføre risiko for en forveksling af borerne i forbindelse med prøvetagning.

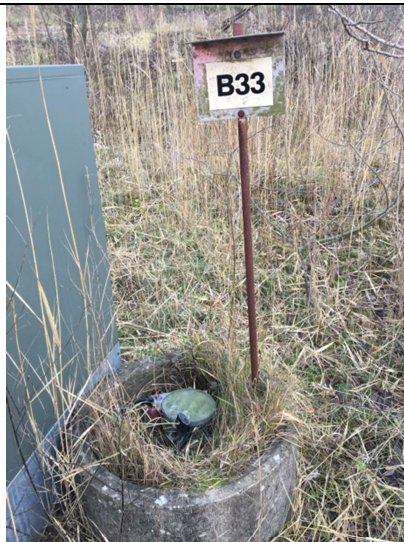
B 33 Aflåst med ikke tæt-sluttende. Fore røret ligger tæt på jorden.

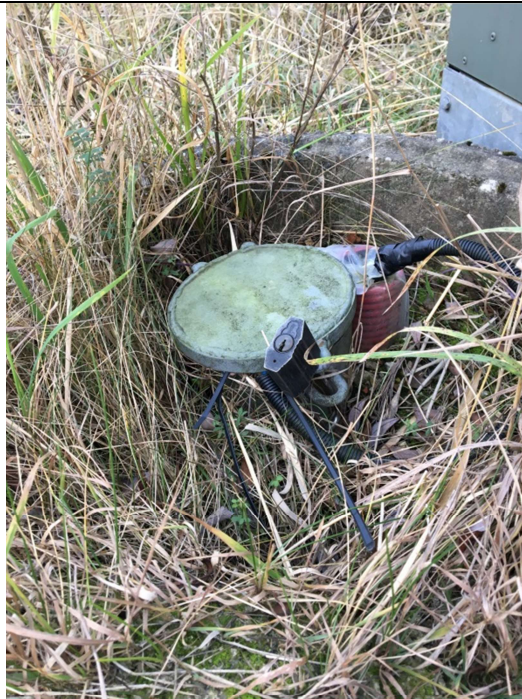
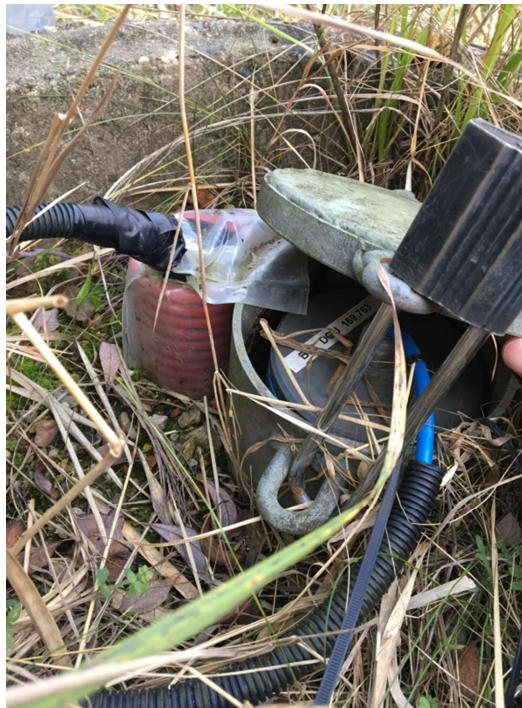
B 11

Ikke aflåst. Mangler DGU mærkning.

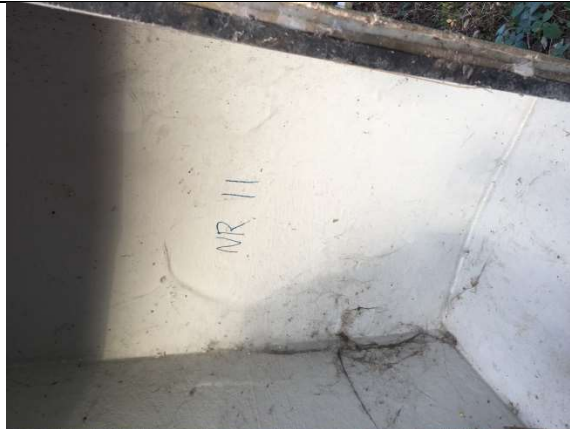
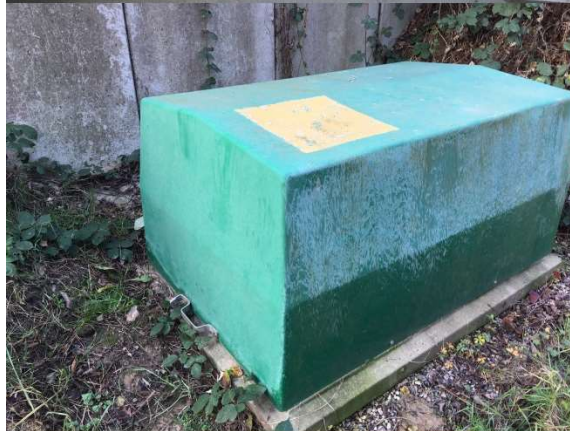
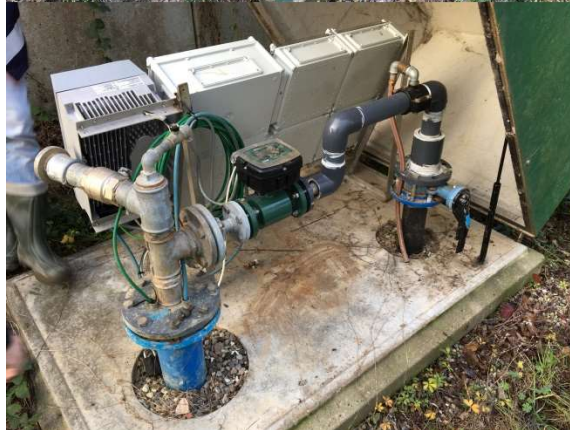
B31 Mangler aflåsning og DGU-mærkning.
