## Tilsynsrapport til offentliggørelse

Virksomhedens navn	Affaldscenter Skårup, Renosyd I/S
Virksomhedens adresse	Oddervej 75, 8660 Skanderborg
CVR nummer	13523584
Virksomhedstype	5.4 Deponeringsanlæg >10 t/dag eller kap. >25.000 t
Tidspunkt for tilsynet	29. oktober 2019
Baggrunden for tilsynet	Basistilsyn samt kampagnetilsyn med overvågningsboringer
Varsling af tilsynet	14. oktober 2019
Deltagere fra virksomheden	Per Schultz Sundberg, Miljøchef Søren Nielsen, tidl. driftsleder, nu afsætning Casper Bæk Nielsen, Driftsleder
Øvrige deltagere	-
Tilsynet udført af	Nina Eberhardtzen Hansen Inge Lise Therkildsen
Tilsynet omfattede	Primære fokusområder: - tilstand af overvågningsboringer, - afledning af overfladevand, - afledning fra områder, som leder til olieudskillere, - perkolatbehandlingen på etape 6, - anlæggets fremtidsplaner
Materiale udleveret	Intet

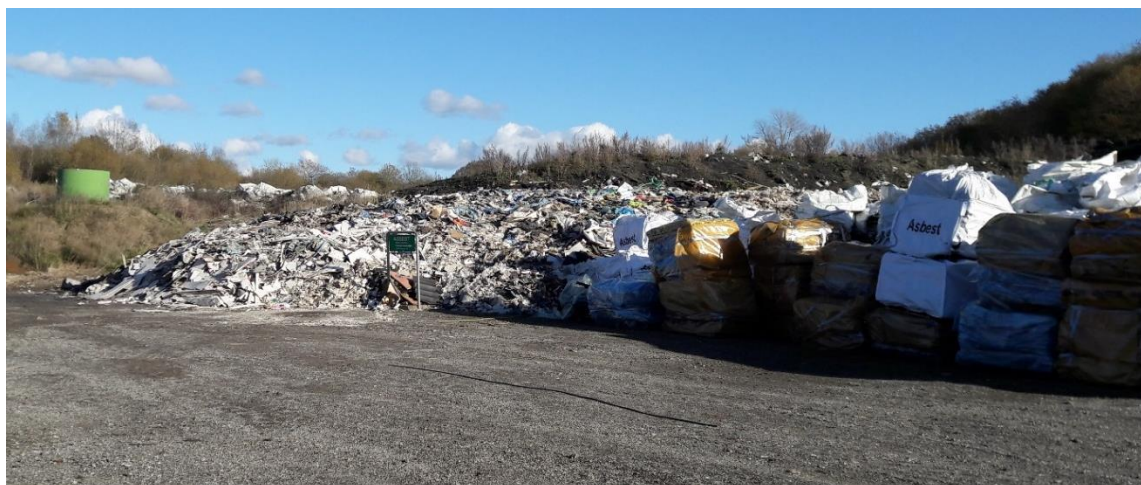
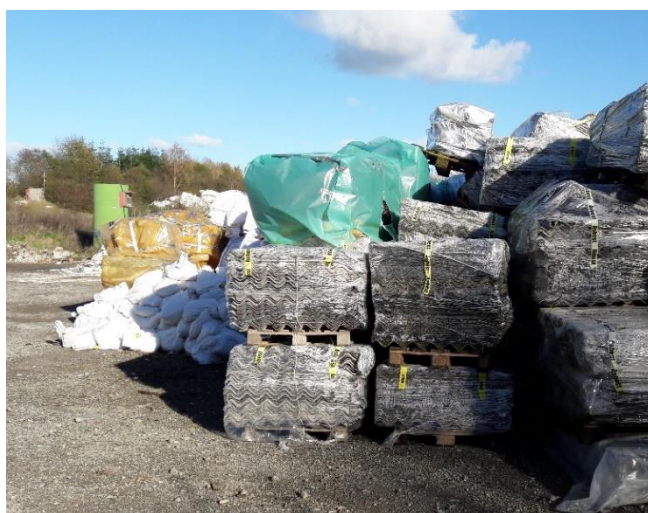
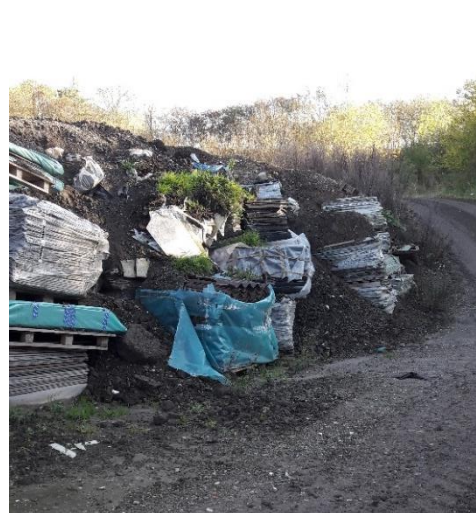
På etape 6 foregår der aktiv deponering af blandet affald (figur 1, billede 1). En stor fraktion af det affald, som deponeres udgør asbest. På tilsynet blev der observeret big-bags og palle-læs med asbest indpakket i plastik (figur 1, billede 2). Indpakningen på flere læs var itu, hvilket øger risikoen for spredning af asbestfibre. Deponering af asbest skal ske efter retningslinjerne i deponeringsbekendtgørelsens bilag 3, punkt 6.3, hvilket fremgår af anlæggets positivliste, herunder, at der skal ske daglig afdækning af affaldet med min 20 cm jord eller lignende mineralsk materiale. Affaldet var kun delvist afdækket med jord (figur 1, billede 3).

**Figur 1. Deponering af affald på etape 6.** 1) Tippen. 2) Indpakkede asbestplader. 3) Delvist afdækket asbest.

23. januar 2020	Indskærpelse	<p>Asbest deponeret på etape 6 er ikke blevet overdækket med jord, hvilket fremgår som krav i deponeringsbekendtgørelsens bilag 3, punkt 6.3. Af anlæggets positivliste af 26. maj 2016, jf. påbud af 13. maj 2016, fremgår det, at deponering af asbest "skal ske i henhold til gældende retningslinjer i deponeringsbekendtgørelsen".  Miljøstyrelsen indskærper derfor, at Renosyd dagligt skal afdække deponeret asbest med jord. Fotodokumentation herfor skal fremsendes. Frist: 30. januar 2020.  <i>Efterkommet. Renosyd har fremsendt fotodokumentation for overdækningen den 30. januar 2020.</i></p>

1. Indskærpelse af påbuddet af 13. maj 2016, jf. deponeringsbekendtgørelsens bilag 3, punkt 6.3: Deponeret asbest er ikke tilstrækkeligt afdækket med jord eller lignende mineralsk materiale.

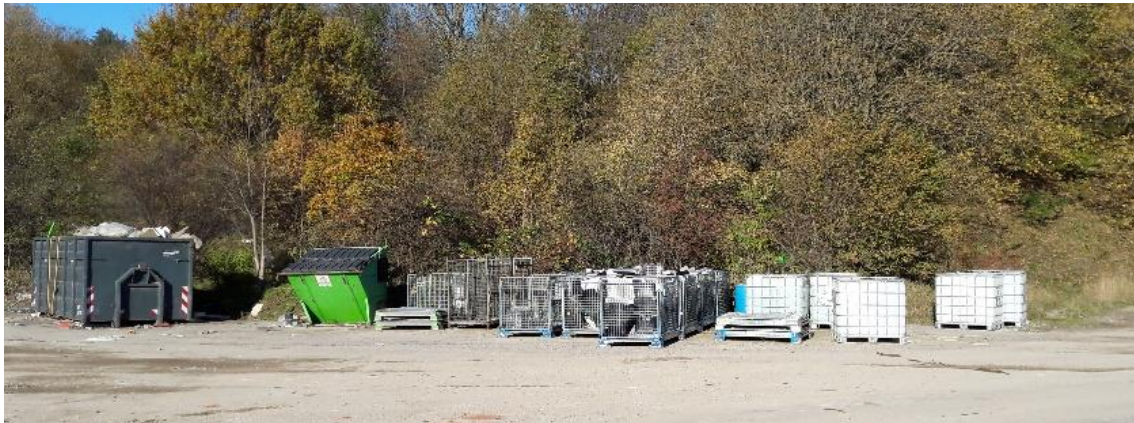
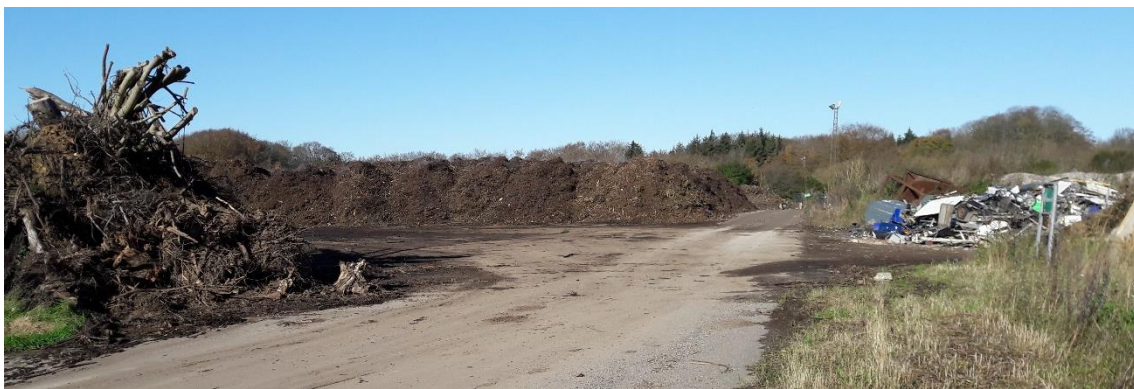
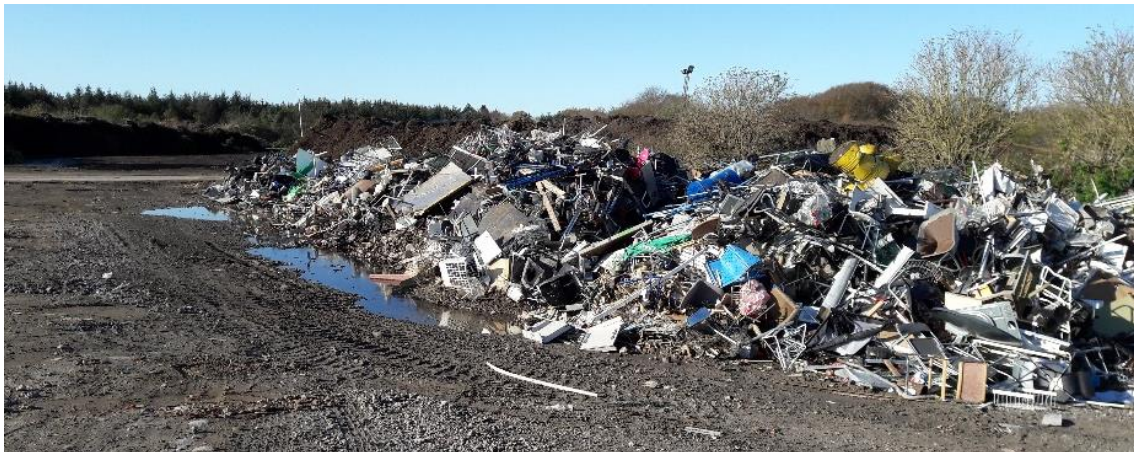
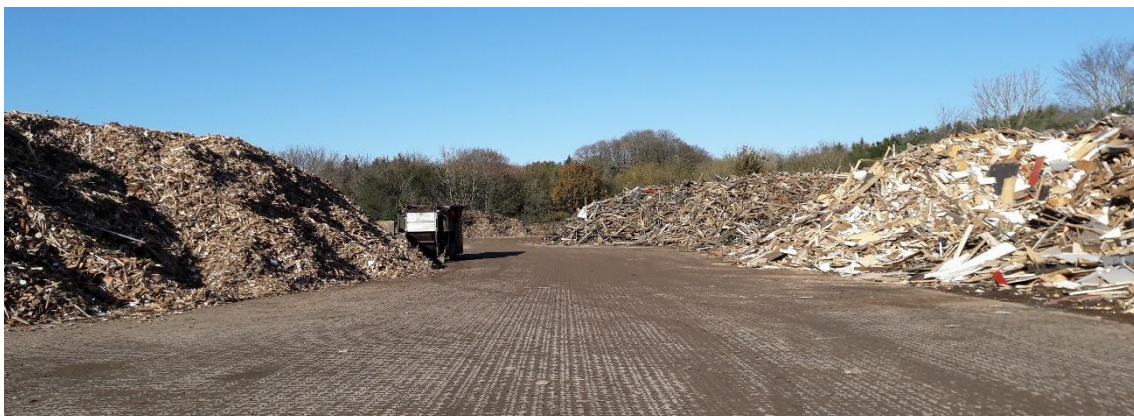
*Trykimprægneret træ:* På etape 3A er der oplag af forskellige partier brændbart materiale, herunder trykimprægneret træ (figur 2, billede 4). Renosyd fortalte, at det trykimprægnerede træ sendes til Tyskland til forbrænding. I revurderingsafgørelsen fra 2009 fremgår det af vilkår C21, at trykimprægneret træ skal frasorteres, og at der kun må opbevares rent træ oven på etape 3A. Miljøstyrelsen indskærper derfor vilkår C21 samt miljøbeskyttelseslovens § 33. Renosyd skal søge om miljøgodkendelse til oplaget af trykimprægneret træ. Indtil oplaget er miljøgodkendt, og der er etableret en plads, som lever op til den bedste tilgængelige teknik, skal Renosyd opbevare det trykimprægnerede træ på en måde, så oplaget ikke er til skade for miljøet. Renosyd skal fremsende en handlingsplan for håndteringen af det trykimprægnerede træ.

*Metalaffald:* I det sydøstlige hjørne af etape 2.1 er der et oplag af metalaffald (figur 2, billede 3). Renosyd fortalte på tilsynet, at metallet delvist stammer fra de fraktioner, som borgerne indleverer på kommunens genbrugsstationer og delvist fra det metal, som frasorteres bygge- og anlægsaffaldet efter nedknusning. Oplaget lever ikke op til standardvilkår, som foreskriver tæt belægning. Renosyd fortalte på tilsynet, at et oplag på ubefæstet areal ligeledes er til gene for dem, da fraktionerne, der kommer ind som rene fraktioner fra genbrugspladserne, bliver beskidte af at blive fragtet rundt på eller fra oplagspladsen. Vilkår for oplaget vil blive opdaterede i forbindelse med den kommende revurdering.

*Elektronikoplag:* Mellem etape 4A og etape 6 blev der på tilsynet observeret et oplag af bl.a. elektronikaffald (figur 2, billede 1). Oplaget var ikke overdækket og var placeret på ubefæstet areal, hvilket bl.a. er i strid med gældende krav i elektronikaffaldsbekendtgørelsen, jf. bekendtgørelsens § 39, punkt 2. Renosyd fortalte, at elektronikaffaldet stammer fra de kommunale genbrugspladser. Affaldscenter Skårup har ikke miljøgodkendelse til dette oplag. Miljøstyrelsen indskærper derfor miljøbeskyttelseslovens § 33. For at efterkomme indskærpelsen, skal Renosyd fremsende en ansøgning om miljøgodkendelse til oplaget. Miljøstyrelsen vil herudover underrette Skanderborg Kommune, som er ansvarlig for tilsyn med oplag af elektronikaffald efter elektronikaffaldsbekendtgørelsen. Indtil Affaldscenter Skårup har miljøgodkendelse til oplagene, understreger Miljøstyrelsen, at elektronikaffaldet skal opbevares i henhold til gældende regler i elektronikbekendtgørelsen.

*Kemikalieoplag:* Ved siden af elektronikoplaget blev der på tilsynet observeret et oplag af kemikalier (figur 2, billede 1). Oplaget var ligeledes ikke overdækket og var placeret på ubefæstet areal. Eventuelle spild vil derfor uhindret kunne forurene jord og grundvand. Renosyd fortalte, at kemikalierne anvendes i forbindelse med perkolatbehandlingen på etape 6. Perkolatbehandlingen, som finder sted er ikke miljøgodkendt, og kemikalieoplaget foregår således ikke i forbindelse med en godkendt aktivitet. Miljøstyrelsen indskærper derfor miljøbeskyttelseslovens § 33. For at efterkomme indskærpelsen, skal Renosyd enten fremsende en ansøgning om miljøgodkendelse til oplaget få oplaget godkendt som det af en miljøgodkendt perkolatbehandling. Indtil Affaldscenter Skårup har miljøgodkendelse til oplagene, skal Renosyd opbevare kemikalieoplag under overdækning og på spildbakker (fx i garagen).

*Kompostering:* På dele af etape 1, 2.1 og 2.2 driver Renosyd et komposteringsanlæg (figur 2, billede 2). På tilsynet udgjorde komposten én stor bunke. Renosyd fortalte, at der havde været et par brande de seneste år, men ikke i komposten. Brandene var opstået i det forbrændingsegnete affald. Miljøstyrelsen tage kontakt til Østjyllands Brandvæsen for at sikre, at anlæggets kontrol med brandbare oplag lever op til Beredskabsstyrelsens krav. Miljøstyrelsen henviser i den forbindelse til "Vejledning om Indretning af oplag af brandbart affald i det fri, Beredskabsstyrelsen, 2008".

**Figur 2. Oplag.** 1) Elektronik og kemikalier, mellem etape 4A og etape 6. 2) Kompost og jernoplæg, etape 2.1. 3) Jernoplæg, etape 2.1. 4) Træflis t.v. og stort brændbart t.h., trykimprægneret træ bagerst, etape 3A.

23. januar 2020	Indskærpelse	<p>Der må ikke oplagres trykimprægneret træ på deponiet, hvilket fremgår af vilkår C21 i revurderingsafgørelsen af 23. december 2009.  Miljøstyrelsen indskærper, at oplaget skal miljøgodkendes, og at Renosyd skal fremsende en handlingsplan for håndtering af det trykimprægnerede træ. Frist: 13. marts 2020.</p>

23. januar 2020	Indskærpelse	<p>Oplaget af elektronikaffald på området mellem etape 6 og 4A er påbegyndt uden forudgående ansøgning om og meddelelse af en § 33 miljøgodkendelse.  Miljøstyrelsen indskærper, at oplaget skal miljøgodkendes, og at oplaget indtil der meddeles miljøgodkendelse skal oplagres i henhold til gældende regler i elektronikbekendtgørelsen. Fotodokumentation herfor skal fremsendes. Frist: 27. februar 2020.</p>

23. januar 2020	Indskærpelse	<p>Oplaget af hydrogenperoxid på området mellem etape 6 og 4A er påbegyndt uden forudgående ansøgning om og meddelelse af en § 33 miljøgodkendelse.  Miljøstyrelsen indskærper, at oplaget skal miljøgodkendes, og at oplaget indtil der meddeles miljøgodkendelse, skal opbevares under overdækning og på spildbakker. Fotodokumentation herfor skal fremsendes. Frist: 27. februar 2020.</p>

1. Elektronikaffald opbevares i strid med gældende regler i elektronikaffaldsbekendtgørelsen. Miljøstyrelsen vil underrette Skanderborg Kommune, som er ansvarlig for tilsyn med oplag af elektronikaffald. Elektronikaffaldet skal opbevares i henhold til gældende regler i elektronikbekendtgørelsen. Renosyd skal fremsende fotodokumentation herfor **senest den 27. februar 2020**.

2. Kemikalieoplag skal, indtil der er givet miljøgodkendelse af oplaget, opbevares under overdækning og på spildbakke (fx i garagen). Renosyd skal fremsende fotodokumentation herfor **senest den 27. februar 2020**.

2. Indskærpelse af vilkår C21 i revurderingsafgørelsen af 23. december 2009 og § MBL 33: Der må ikke opbevares trykimprægneret træ oven på den nedlukkede etape 3A. Oplaget af trykimprægneret træ er ikke miljøgodkendt.

3. Indskærpelse af MBL § 33: Affaldscenter Skårup har ikke miljøgodkendelse til oplag af elektronikaffald.
4. Indskærpelse af MBL § 33: Kemikalieoplaget foregår ikke som del af en godkendt aktivitet.

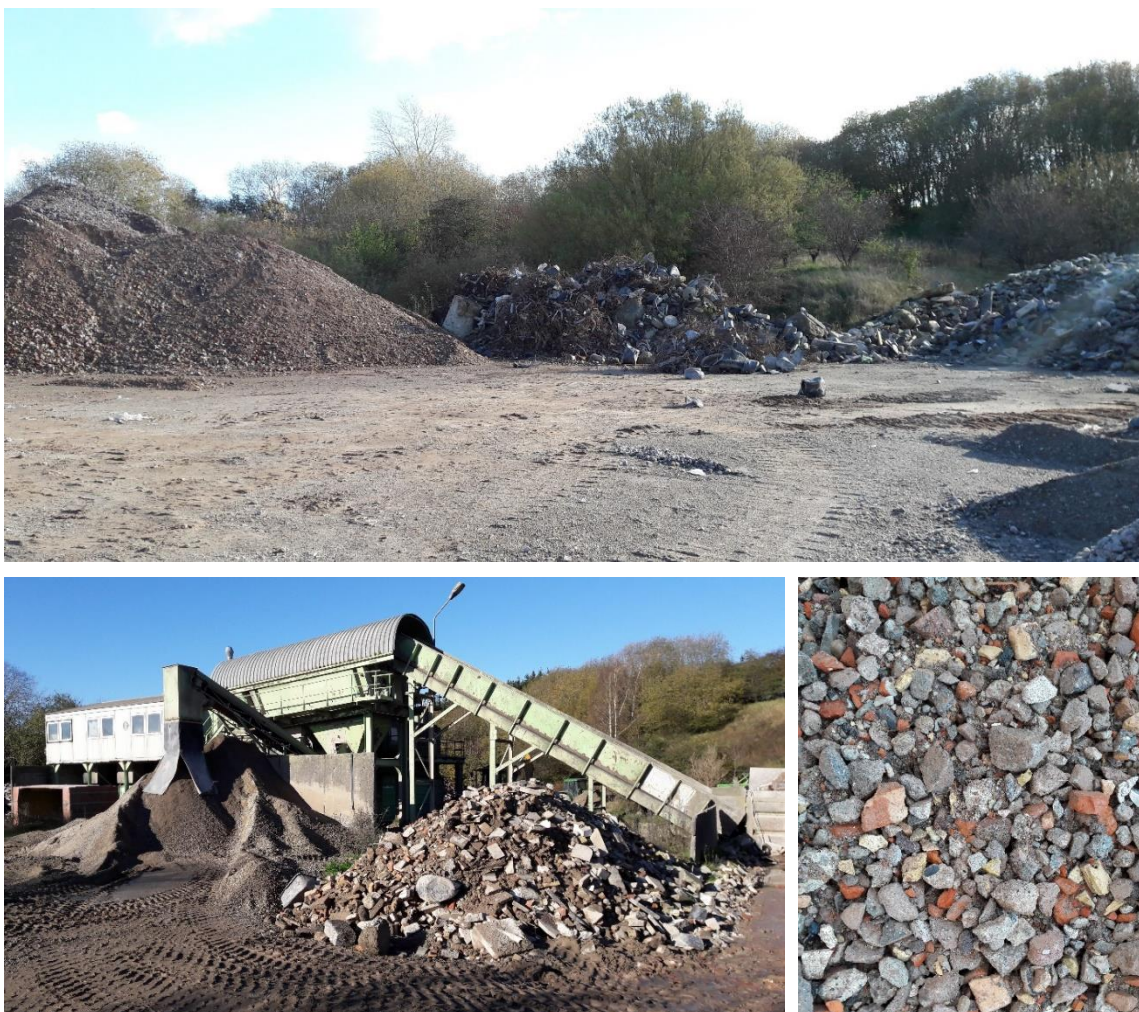
På den ikke ibrugtagne etape 4A driver Affaldscenter Skårup et forsøringsanlæg til bygge- og anlægsaffald (figur 3, billede 2). Renosyd fortalte, at anlægget er fra 1991 og fungerer gennem en lavteknisk sortering af byggeaffaldet efter størrelse. Herudover vil mindre fraktioner plast blive blæst væk, mens metal fjernes med magnet. De forskellige sorteringsfraktioner flyttes efterfølgende til oplagspladsen (figur 3, billede 1).

Området, som Renosyd anvender til neddeling og oplag af bygge og anlægsaffaldet (området for de planlagte etaper 7-10), lever ikke op til standardvilkår for anlæg, der neddeler bygge- og anlægsaffald, K206. Dette vil blive et krav i den kommende revurdering.

**Figur 3. Sorteringsplads og –anlæg.** 1) Plads med oplag af forskellige sorteringsfraktioner efter nedknusning af byggeaffald – bagerst ses frasorteret metal, primært armeringsjern, som først kan frigøres efter nedknusning. 2) Forsorteringsanlæg til bygge- og anlægsaffald. Anlægget sorterer fraktionerne på baggrund af størrelse. Herudover frasorteres løse plast og metalfraktioner. 3) Sammensætning af sorteringsfraktion, som afsættes til diverse byggeprojekter.

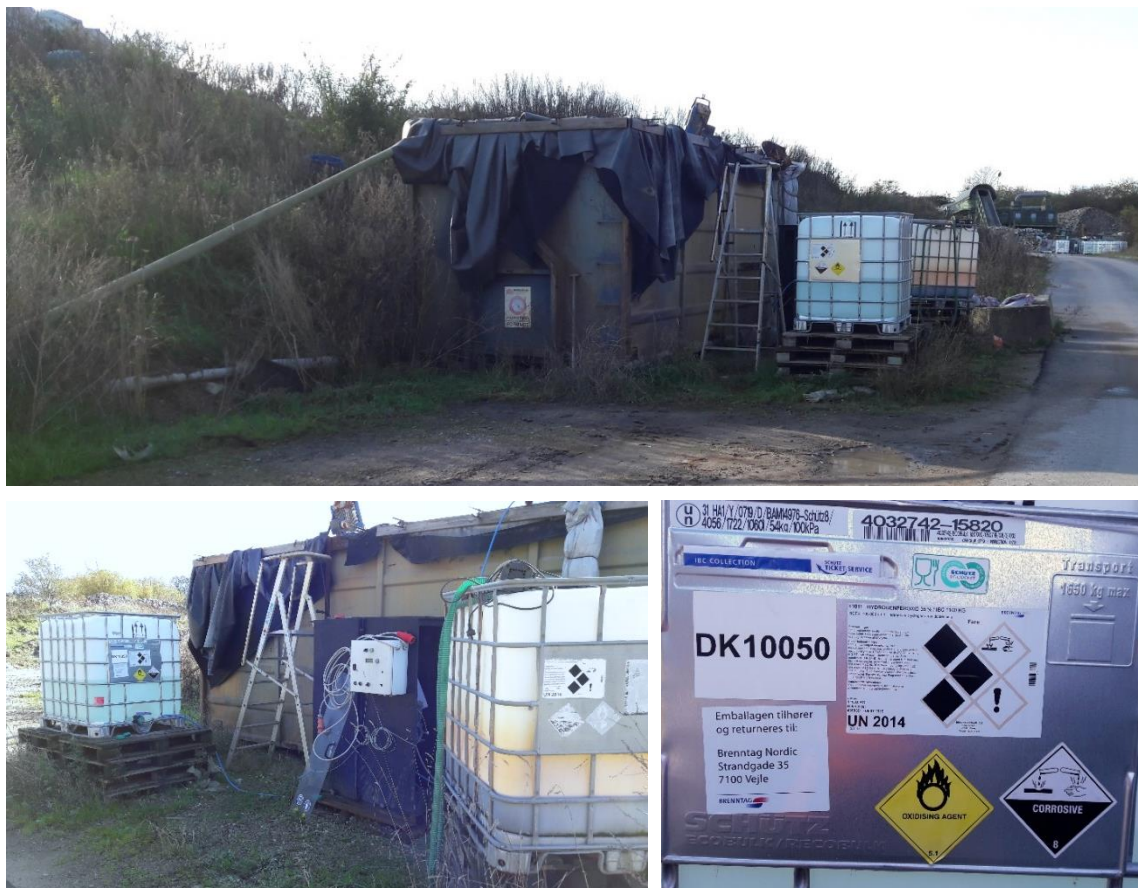
Perkolat opsamlet fra etape 6 (hvor der fortsat sker deponering) behandles lokalt inden det sendes til offentlig renseanlæg. Det lokale perkolatbehandlingsanlæg var på tilsynet placeret ovenpå ovenpå etape 6 (figur 4, billede 1). Renosyd oplevede i 2014 et pumpenedbrud, som har resulteret i, at perkolatet fra etape 6 er blevet svovlbrinteholdigt. For at reducere de gener, som svovlbrinten forårsager i det nedstrøms spildevandsnet, foretager anlægget en kemisk behandling af perkolatet lokalt på etape 6.

På tilsynet fortalte Renosyd, at perkolat pumpes fra etape 6 over i en container, som er foret med en membran tilsvarende den membran, der ligger under deponiet. Perkolatet tilsættes dernæst hydrogenperoxid (brintoverilte) for at oxidere svovlbrinten, inden perkolatet pumpes videre til spildevandsledningen. Perkolatbehandlingen finder sted på det nordvestlige hjørne af etape 6 inden for den membrاندækkede areal. På tilsynet stod en halvfuld og en tom palecontainer til hydrogenperoxid i forbindelse med containeren til perkolatbehandling (figur 4, billede 2 og 3). Palecontainerne stod under åben himmel uden påkørselssikring.

Det eksisterende perkolatbehandlingsanlæg er et midlertidigt anlæg, der er udført som en nødløsning for at få håndteret svovlbrinteproblemerne. Renosyd har ad to omgange søgt om og fået miljøgodkendelse til et permanent perkolatbehandlingsanlæg. Renosyd har ikke taget nogen af miljøgodkendelserne til et permanent perkolatbehandlingsanlæg i brug, da Renosyd har erfaret, at en mere simpel behandling af perkolatet er tilstrækkelig. Perkolatbehandlingen, som pt finder sted, er således ikke miljøgodkendt og foregår uden vilkår. Miljøstyrelsen indskærper derfor godkendelsesbekendtgørelsens § 33, og Renosyd skal sørge for at få anlægget miljøgodkendt snarest muligt.

**Figur 4. Perkolatbehandlingsanlæg.** 1) Anlægget set fra nordøst. 2) Hydrogenperoxidbeholdere samt doseringsskab. 3) Faremærkning af hydrogenperoxid (brintoverilte).

23. januar 2020	Indskærpelse	<p>Det midlertidige perkolatbehandlingsanlæg på etape 6 er ikke miljøgodkendt, da eksisterende § 33 godkendelser til et permanent anlæg ikke er taget i brug.  Miljøstyrelsen indskærper, at anlægget skal miljøgodkendes. Renosyd skal fremsende en tidplan for ansøgningsprocessen senest den 13. februar 2020 og ansøgning om miljøgodkendelse senest den 1. april 2020.</p>

5. Indskærpelse af MBL § 33: Det midlertidige perkolatbehandlingsanlæg er ikke miljøgodkendt.
6. Indskærpelse af vilkår C12 i revurderingsafgørelsen af 23. december 2009: Påfyldning og aftapning af motorbrændstof sker ikke inden for konturen af en fast belægning. Herudover er tankene ikke sikrede mod påkørsel.

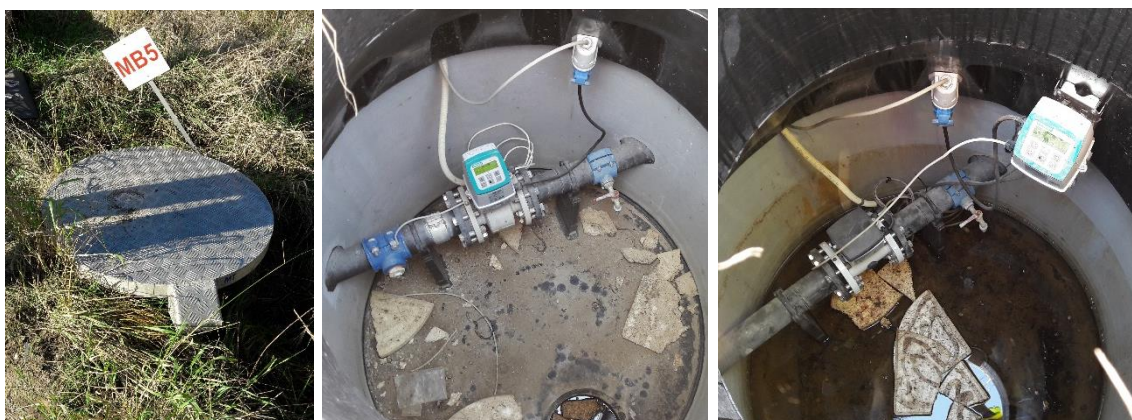
**Figur 5. Perkolatbrønde.** 1) MB5 - brønd til monitoring af perkolat fra etape 5. 2) Indretning af MB5. 3) Indretning af MB6.

Renosyd har i årsrapporten orienteret om, at perkolatmonitoringen på etape 6 er blevet suspenderet på baggrund af den perkolatbehandling, der finder sted på etaperne. På tilsynet blev Miljøstyrelsen orienteret om, at perkolatmonitoring og flow for etaperne 5 og 6 foretages i perkolatbrøndene MB5 og MB6, som er placeret i kanten af vejen nord for etape 6 (se figur 5). Renosyd har ikke udtaget perkolatprøver for etape 6 siden 2015. Miljøstyrelsen indskærper derfor, at perkolatmonitoringen på etape 6 skal udføres som påkrævet i vilkår I7. For etape 6 betyder dette, at perkolatmonitoring vil ske efter behandlingen med bl.a. hydrogenperoxid.

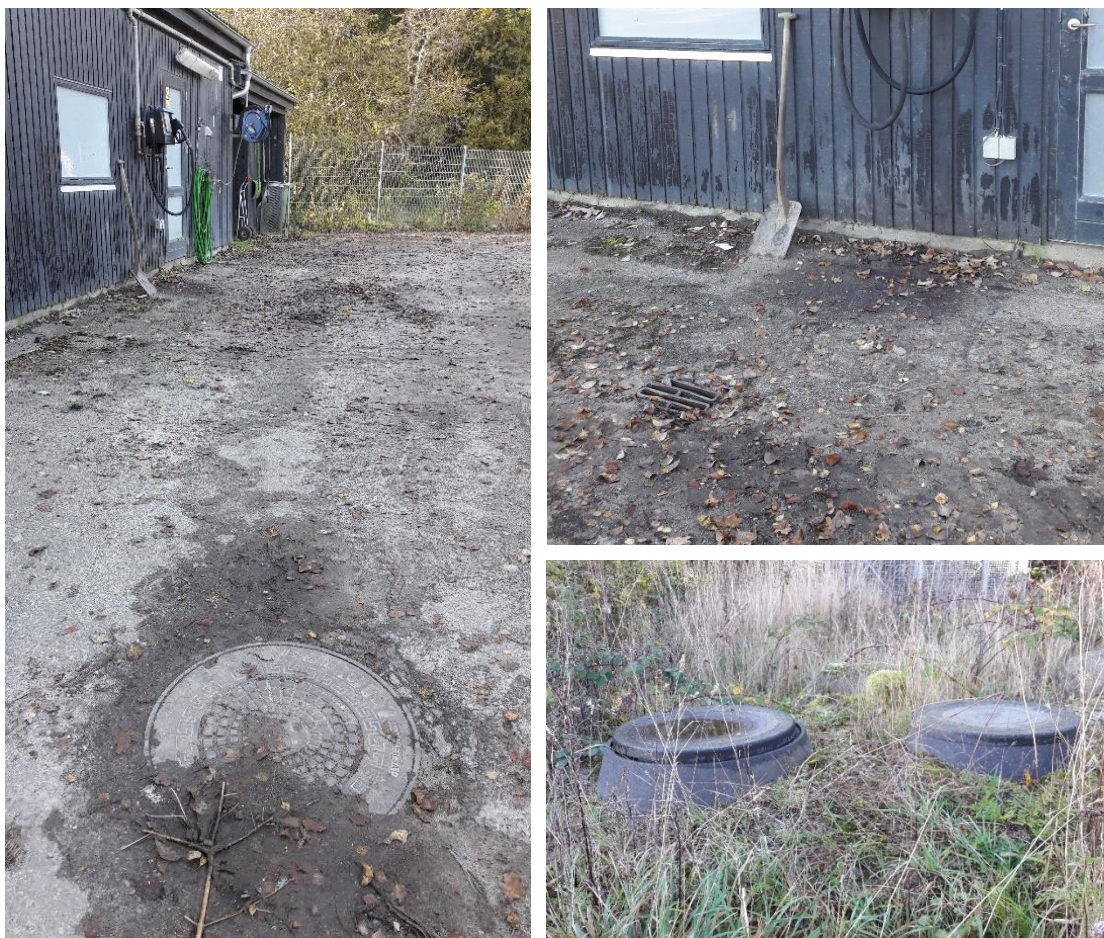
*Garage:* Den ene olieudskiller er placeret i tilknytning til anlæggets garage. Garagen er fra 2013. Belægningen i garagen udgør belægningssten. Garagen er overdækket og lukket, men der var alligevel en del blade derinde. Miljøstyrelsen bemærkede derfor, at riste til afløb skal holdes fri for blade, så overfladevand uhindret kan strømme til. Dæksel til olieudskiller og sandfang er placeret nord for garagen i lille forhøjning (figur 6, billede 3).

*Olietank og vaskeplads:* Den anden olieudskiller er placeret ved vaskepladsen og modtager afstrømmende overfladevand fra vaskepladsen og området til påfyldning af dieselolie (figur 6, billede 1 og 2). Afløbet til sandfanget ligner en almindelig regnvandskloak. Det var vanskeligt at vurdere, om der var tegn spild på belægningen, da denne var fugtig, men der var tydeligt hæld mod olieudskilleren.

**Figur 6. Olieudskillere.** 1) Vaskeplads med dæksel til olieudskiller forrest. 2) Aftapningshane med sandfang forrest. 3) Olieudskiller og sandfang ved garage.

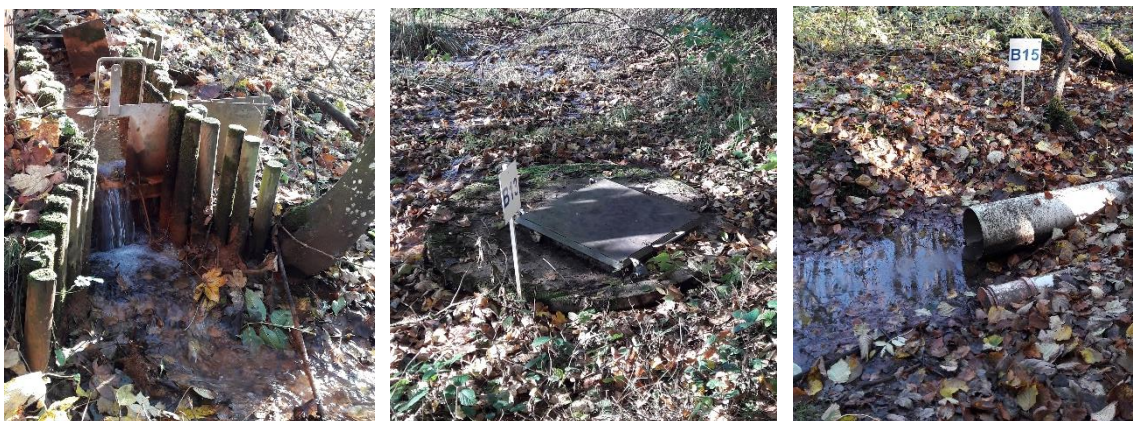
*B10 - Stemmeværk:* Prøvetagningsstedet er placeret vest-sydvest for det godkendte deponi, og ligeledes nedstrøms den gamle etape 0. Renosyd fortalte, at stemmeværket er en gammel konstruktion til opstemning af vandløbet, som ikke længere benyttes (figur 7, billede 1). På tilsynet blev der observeret en rimelig vandføring i vandløbet, som formodes nedstrøms at løbe sammen med Sønderbæk. Stemmeværket formodes ligeledes at ligge nedstrøms det kildevæld, som ligger nær B13 jf. oversigtskort.

*B13 - Kilden ved siden af B18:* Kilden udspringer sydvest for det godkendte anlæg og i kanten af den gamle etape 0. Prøvetagningsstedet udgør et låg placeret midt i et vandfyldt område (figur 7, billede 2). På tilsynet blev der ikke observeret et tydeligt vandløb eller vandhul, men under låget var der let adgang til overfladevandet – fri for blade og andet nedfald. Kort derfra var der et mindre vandhul, hvor kildens udspring kunne anes.

*B15 - Omfangsdræn:* Udløbet er placeret ud for det nordvestlige hjørne af det godkendte deponi. Renosyd fortalte, at overfladevand fra den nordlige bakke ned mod deponiet via omfangsdræn eller grøfter ledes til B15. Ligeledes blev det oplyst, at et grundvandsdræn under deponiet fører til B15. Overfladevandet/grundvandet udledes ved B15, hvor vandet formodentlig delvis nedsiver og delvis løber ud i et vandløb, som nedstrøms løber sammen med Sønderbæk. På tilsynet blev der observeret et tydeligt flow fra røret og en del vand i området. Det mindre rør ved siden udløbsrøret var afproppet (figur 7, billede 3).

**Figur 7. Prøvetagningssteder for overfladevand.** 1) B10, stemmeværk. 2) B13, kilden ved siden af boring B18. 3) B15, omfangsdræn.

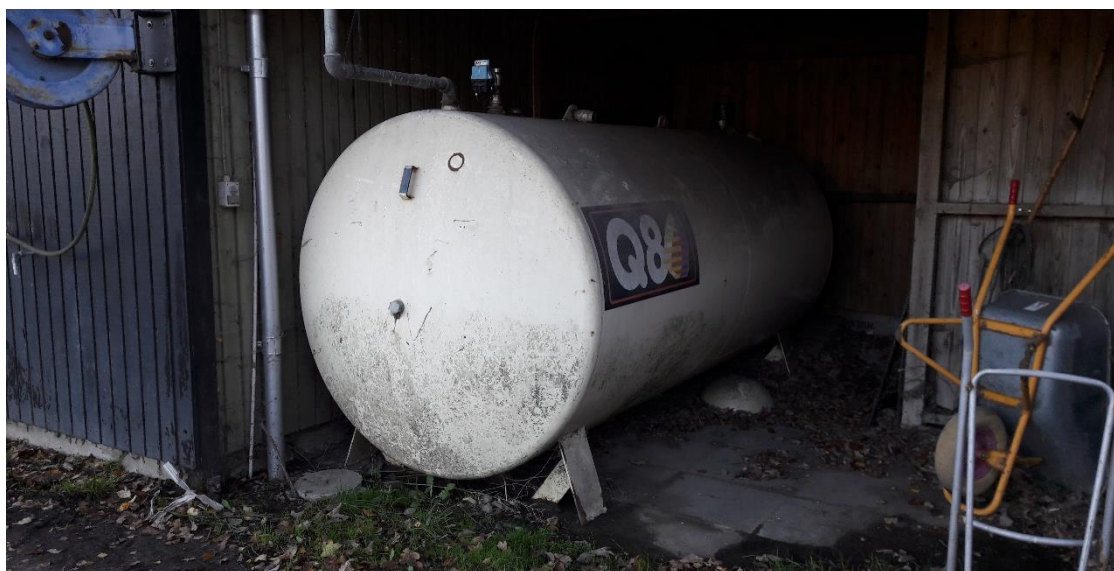
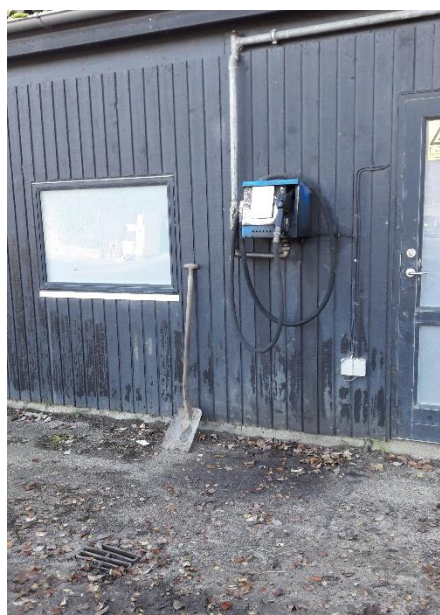
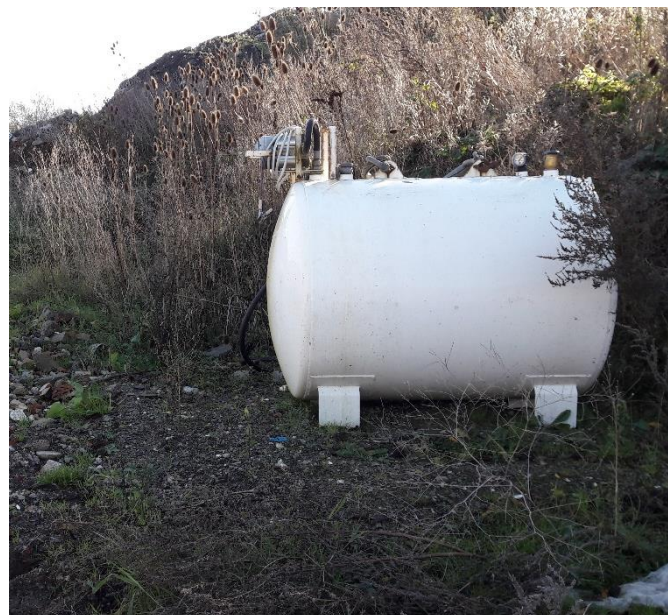
*Stationær tank:* Tanken indeholder dieselolie, og anvendes til tankning af diverse maskiner. Tanken er placeret under overdækning på flisebelægning (figur 8, billede 1). På tilsynet var det ikke muligt at vurdere, om der var tegn på spild på belægningen pga. fugt og blade. Mellem flisebelægningen (under overdækning) og asfaltbelægningen voksede der græs. Der var ingen spildbakke under olietanken, og hverken påfyldningsstuds eller aftapningshane var placeret inden for konturen af en fast belægning (figur 8, billede 1 og 2). Tanken var ikke påkørselssikret.

*Mobil tank:* Tanken indeholder dieselolie, og anvendes til tankning af anlæggets kompressor, som ikke kan køre til den stationære tank, da vejbelægningen vil blive revet op. Tanken er placeret på ubefæstet areal i det nordvestlige hjørne af etape 6. Renosyd fortalte, at tanken er placeret inden for den membrandækkede del af etapen. Miljøstyrelsen fortalte, at membranen under en deponietape ikke må benyttes til sikring af en olietank. Olien i tanken er ikke omfattet af deponiets positivliste, og ydermere vil spild af olie anses som deponering af flydende affald, hvilket ikke er tilladt, jf. affaldsbekendtgørelsens § 41, punkt 1.

Anlæggets to olietanke lever ikke op til vilkår C12 i revurderingsafgørelsen af 23. december 2009. Ved den stationære olietank er der ikke etableret tæt belægning hverken under aftapningshanen eller påfyldningsstudsens. Den mobile tank på etape 6 er placeret på ubefæstet areal, hvormed spild uhindret kan ledes til deponiet, samt forurene jorden under tanken. Miljøstyrelsen indskærper derfor vilkår C12. Indtil de to tanke kan leve op til gældende vilkår, skal der anvendes spildbakker i forbindelse med påfyldning og aftapning.

**Figur 8. Olietanke.** 1) Dieseltank til påfyldning af diverse maskiner. 2) Aftapningshane. 3) Mobil tank på etape 6 til brug for kompaktorer.

23. januar 2020	Indskærpelse	<p>Anlæggets olietanke lever ikke op til vilkår C12 i revurderingsafgørelsen af 23. december 2009. Ved den stationære olietank er der ikke etableret tæt belægning hverken under aftapningshanen eller påfyldningsstudslen.  Den mobile tank på etape 6 er placeret på ubefæstet areal,</p>

<p>hvormed spild uhindret kan ledes til deponiet, samt forurene jorden under tanken.</p> <p>Miljøstyrelsen indskærper, at der skal anvendes spildbakke i forbindelse med påfyldning og aftapning fra tankene indtil der er etableret en tæt belægning under tanken eller denne er sikret på anden vis. Opdaterede driftsprocedurer skal fremsendes senest 13. marts 2020.</p>
23. januar 2020	Indskærpelse	<p>Skiltning på anlægget angiver, at der kan ske indlevering af asbest onsdage mellem 15.30 og 18.00. Af vilkår C1 i revurderingsafgørelsen af 23. december 2009 fremgår det, at virksomhedens driftstid man-fre er 7.00-16.30.</p> <p>Miljøstyrelsen indskærper derfor, at indlevering af asbest skal ske i anlæggets driftstid. Opdaterede driftsprocedurer skal fremsendes senest 13. marts 2020.</p>

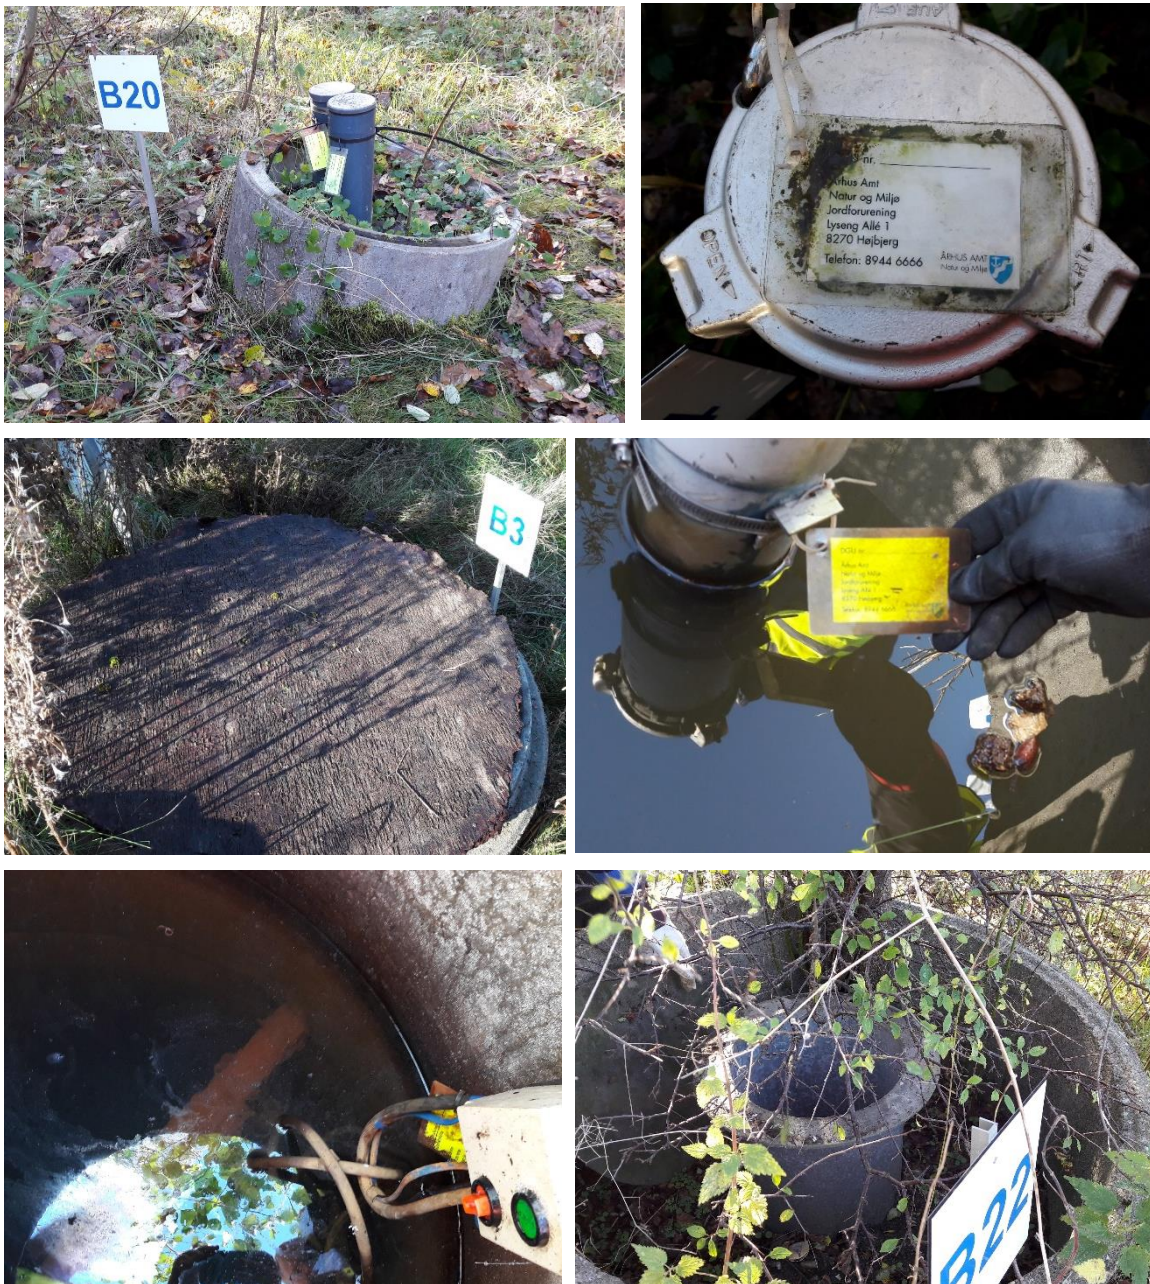
*Boring B3:* Brøndringen var vandfyldt, og der var flere dyr heri, bl.a. frøer og snegle (figur 9, billede 4). Med "målepind" blev dybden af vandet anslået til ca. 60 cm. Forerøret var aflåst, men uden vandtæt forsegling. Låget til brønden udgjorde en mørnet træplade, som tydeligvis ikke holder overfaldevand ude (figur 9, billede 3). På baggrund af boringens stand kan monitoringsdata fra denne betvivles.

*Boring B4:* Boringen er placeret længere mod vest end angivet i boringsdatabasen. Boringen er derfor placeret midt i fyldet af den gamle etape 0. Renosyd skal rette henvendelse til GEUS og opdatere koordinaterne for B4, så disse er retvisende.

**Figur 9. Overvågningsboringer.** 1) Boring B20 – vandtæt lukning på forerør mangler og boringen er ikke aflåst. 2) Boring B4 – påsat skilt er ikke udfyldt. 3) Boring B3 - trælåg på brøndring. 4) Boring B3 – vandfyldt brøndring. 5) Boring B8 – vandfyldt brøndring uden synligt forerør. 6) Boring B22, tjørn vokser indenfor brøndring.

*Boring B8:* Brøndringen var vandfyldt og forerøret var ikke synligt (figur 9, billede 5). Det var ikke muligt at nå bunden af den vandfyldte brønd med "målepind". Boringen er af ældre dato, men ukendt alder, og der findes ikke en borejournal for boringen i boringsdatabasen, hvormed indretningen af boringen ikke er kendt. Renosyd skal redegøre for, hvordan vandprøver udtages fra boringen.

*Boring B22:* Boringen indgår ikke som del af anlæggets monitoringsprogram, men brønden blev besigtiget med henblik på en kommende revurdering af anlæggets monitoringsvilkår. Besigtigelse af forerøret blev vanskeliggjort ved, at der groede en tjørn indenfor brøndringen (figur 9, billede 6). Hvis det besluttes, at boringen skal anvendes fremadrettet i monitoringen, anbefaler Miljøstyrelsen, at tjørnen fjernes.

Miljøstyrelsen har udarbejdet et boringsnotat, som fremsendes til Renosyd sammen med dette tilsynsnotat. Notatet beskriver manglerne ved boringerne i henhold til de krav, der fremgår af boringsbekendtgørelsen. Miljøstyrelsen gør opmærksom på, at indretningen af overvågningsboringerne er reguleret af brøndborerbekendtgørelsen, som hører under kommunen. Miljøstyrelsen vil derfor sende kopi af ovennævnte boringsnotat til Skanderborg Kommune.

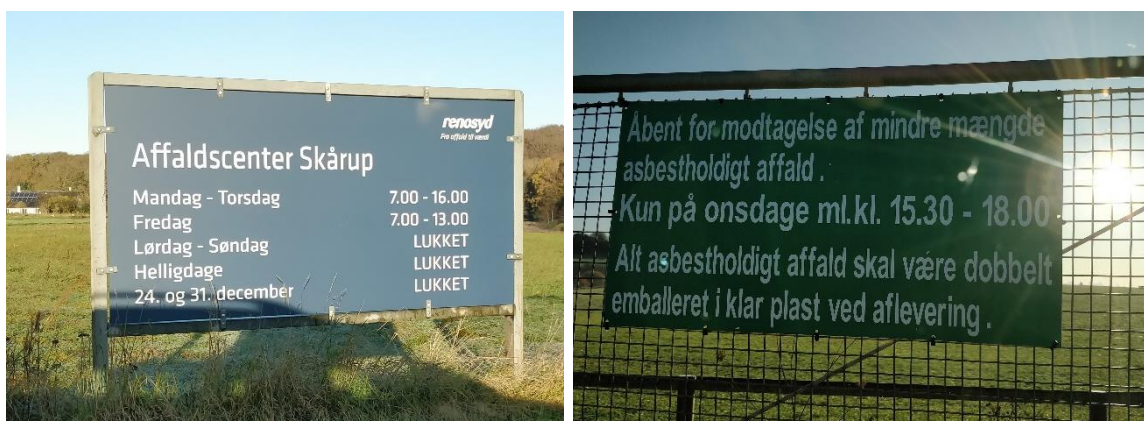
Ved indkørsel til anlægget er der placeret to skilte, som oplyser om anlæggets åbningstid og åbningstid for indlevering af mindre mængder asbest (figur 10). Driftstiden for indlevering af asbest stemmer ikke overens med anlæggets vilkår for driftstid, vilkår C1. Miljøstyrelsen indskærper derfor, at indlevering af asbest skal ske indenfor anlæggets åbningstider. Hvis Renosyd ønsker udvidede driftstider, skal de søge om miljøgodkendelse hertil.

**Figur 10. Skilte.** 1) Åbningstider for Affaldscenter Skårup. 2) Åbningstid for modtagelse af mindre mængder asbest.

7. Indskærpelse af vilkår C1 i revurderingsafgørelsen af 23. december 2009: Asbest må ikke indleveres udenfor anlæggets driftstid.
