Basis miljøtilsyn på landbrugsejendomme

Identifikation			
Navn og adresse:	Steffen Børgesen Rismosevej 30, 8260 Viby J		
Ejer:	Constatinsborg A/S. Storskovvej 14 A, 8260 Viby J	Tlf. nr.:	
Adresse:		Mob. nr.:	
		E-mail:	groenlund1211@hotmail.com
Bruger/forpagter:	Steffen Børgesen Rismosevej 30, 8260 Viby J	Tlf. nr.:	
Adresse:			
CVR- nr.:	21463876	P-nr.:	
Godkendelsestype:	Husdyrtilladelse §16b, 1 (med BAT)	Godkendelsesdato:	02-01-2019
Bedriftstype:	H16bm

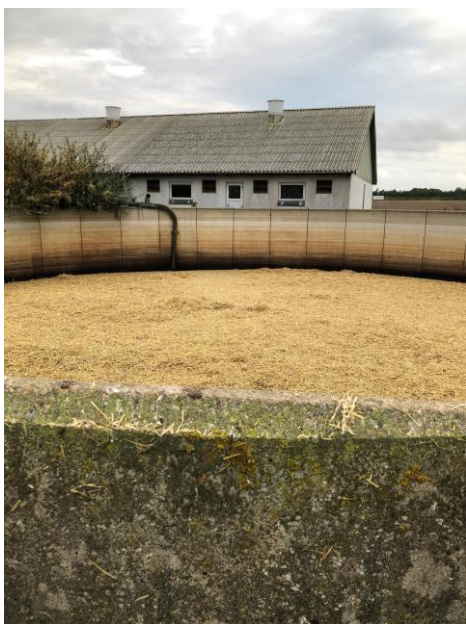
Gylletank

Flydelag	<p>Flydelag ikke tilstrækkelig på tilsynstidspunktet. Gyllebeholdere med flydende husdyrgødning skal være forsynet med fast eller tæt overdækning i henhold til §21 i husdyrgødningsbekendtgørelsen.</p> <p>Flydelaget blev dog genetableret umiddelbart efter tilsynet (se foto)</p>

4. Sprøjteadfærd		8. Miljørisikovurdering	
Konklusion på tilsynet: Der er i forbindelse med tilsynet meddelt indskærpelse om genetablering af flydelag, hvilket blev gjort umiddelbart efter tilsynet, som det fremgår af vedlagte brev. Indskærpelsen vurderes at være efterkommet. Der gøres i øvrigt opmærksom på, at træer og buske der gror tæt op af gyllebeholderne bør fjernes, for at undgå skader på beholderes fundament. Denne tilsynsrapport vil blive offentliggjort på Digital MiljøAdministration (https://dma.mst.dk/) senest 4 måneder efter, at tilsynsbesøget har fundet sted jf. reglerne i miljøtilsynsbekendtgørelsen.			
Tilstede under tilsynet: Steffen Børgesen og Lina Grønlund			
Tilsynsdato:	07-09-2021	Tilsynsførende:	Christian Westergaard
