## Tilsynsrapport til offentliggørelse

| Virksomhedens navn | Faxe Miljøanlæg |
| Virksomhedstype | 5.4 Deponeringsanlæg >10 t/dag eller kap. >25.000 t |
| Tilsynet omfattede | Rundgang på deponiet og tilsyn med PFAS forrenseanlæg |

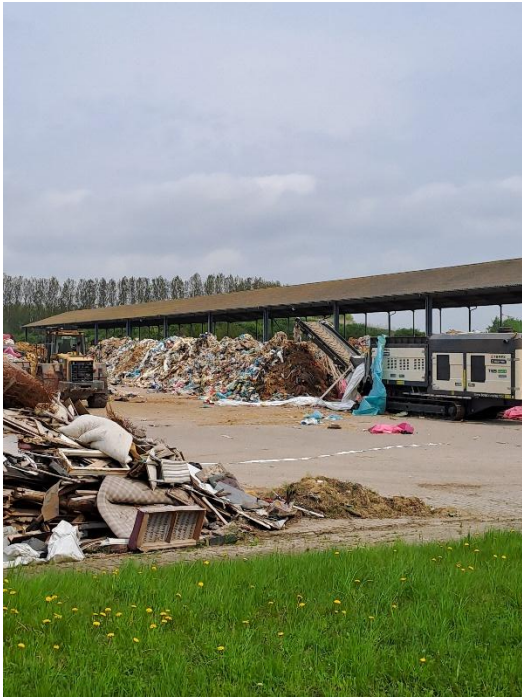
Foto 2, oplag og neddeling af brændbart affald, der modtages fra genbrugspladser.

Der modtages løbende brændbart affald til forbrænding (pt ligger der 4.700 ton, maksimalt oplag 20.000 ton).

En andel af det brændbare affald er importeret og mellemoplagres inden forbrænding. Oplaget holdes af hensyn til sikker energileverance på en oplagsstørrelse, som der kan være på "3 skibe".

Af hensyn til brandfare er der termisk overvågning af oplagspladserne. Evt. brand slukkes ved at grave det brændende ud, sprede det brændende affald og dække med jord. Beredskabet tilkaldes altid v. brand.

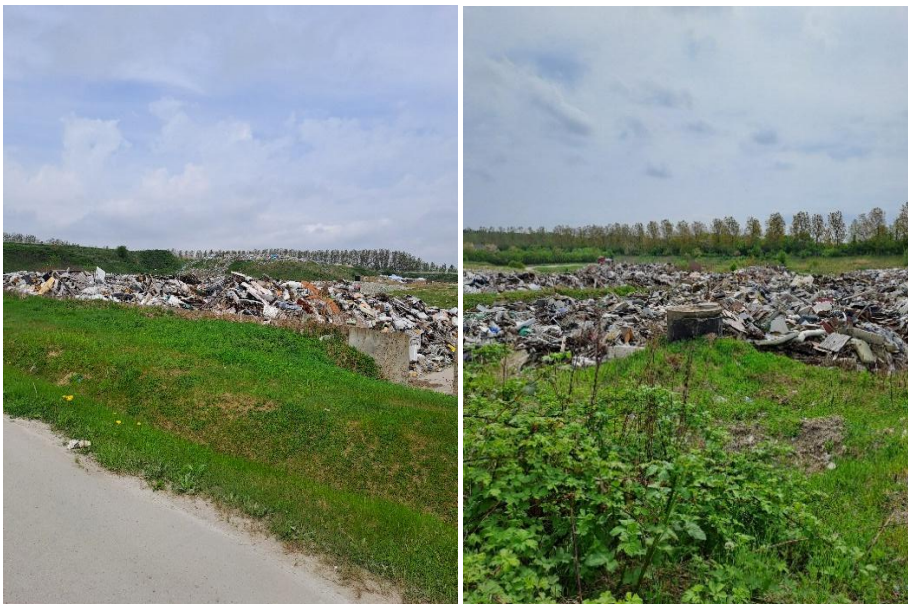
Foto 3 og 4. Oplag af brændbart affald på celle 3 og 5.

På celle 3 og 5 er der ikke deponeret affald, men cellerne er indrettet med opsamling af overfladevand og med plastmembran under. Mellemoplaget af forbrændingseget affald på celle 3 og 5 overholder gældende vilkår for maksimalt oplag.

Oplaget af forbrændingseget affald er under det maksimalt tilladte, og opbevaring i adskilte oplag, og op til 4 meter i højden vurderes opfyldt. Adskilte oplag, højde og mængde er vigtigt i forhold til brandbekæmpelse. Alle forhold vurderes opfyldt. Der har i en længere årrække ikke været brand på Faxe Miljøanlæg, hvilket vurderes at skyldes øget fokus på oplag og infrarød overvågning, der sender alarm til driftspersonalet ved forhøjet temperatur i affaldet.

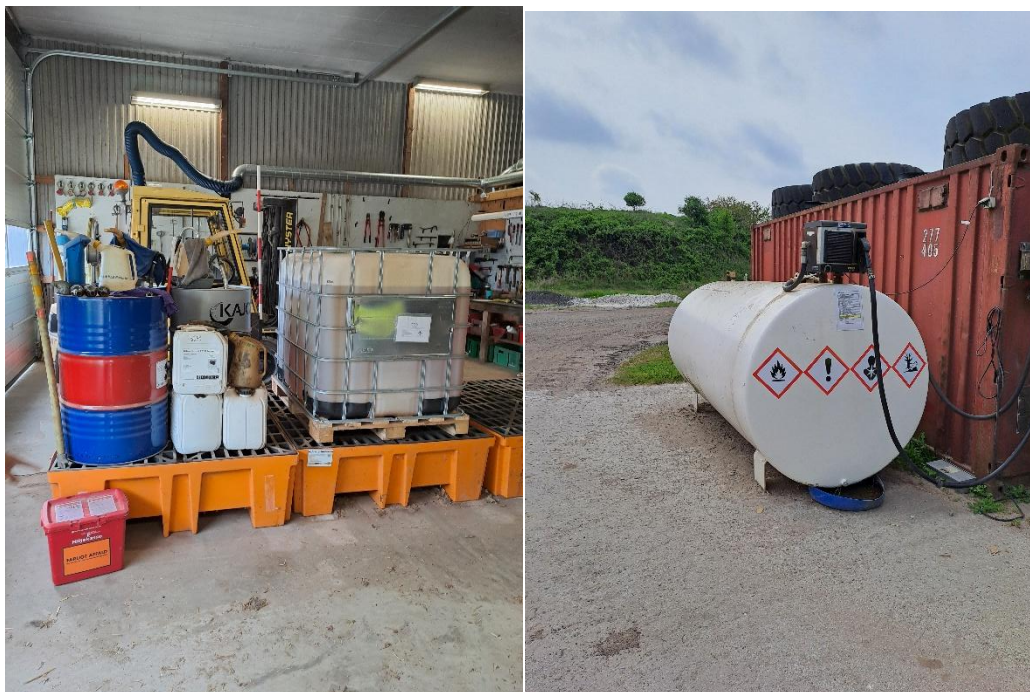
Foto 5 og foto 6 (højre) flydende kemi og olie på spildebakker, højre side, olietank til maskinel.

Garage og værksted: Oplag af flydende kemi og olie står på spildebakker. Tank udenfor erstatter nedgravet tank. Ingen synlige tegn på spild.

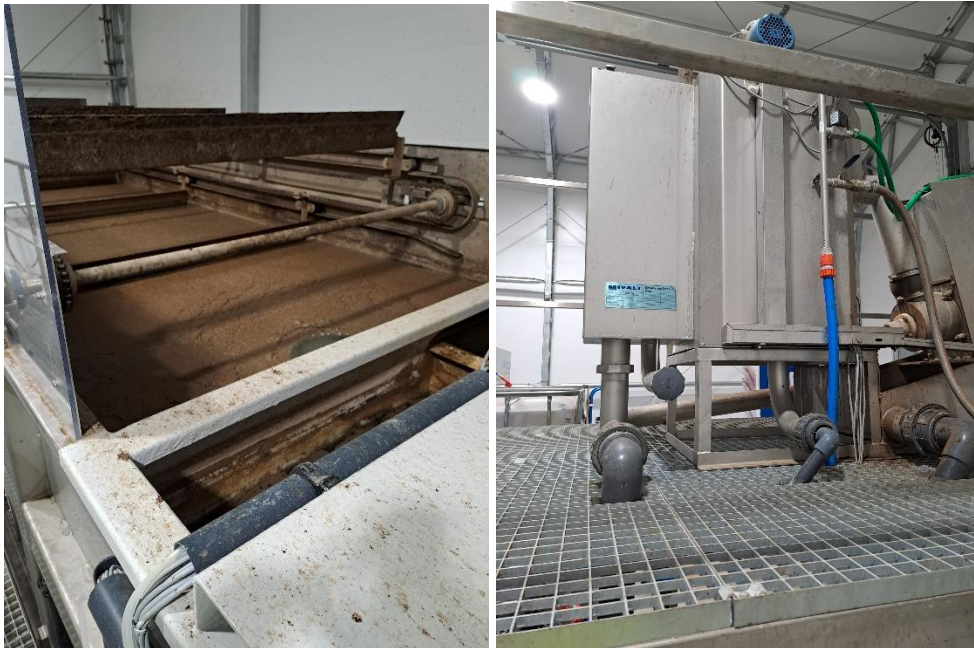
Foto 7 og foto 8 (højre). Forrenseanlæg til PFAS-rensning af perkolat.

PFAS forrenseanlægget (foto 7-11) viser blandt andet 2 hovedindløbsrør og 1 overløbsrør ved perkolattanken (foto 11). Hvis der kommer for meget perkolat til forrenseanlægget, går det udenom forrenseanlægget og til offentligt renseanlæg. Der er låg på perkolattanken og sikret mod overløb ved pumpealarm. Selve forrenseanlægget er et flokeringsanlæg til rensning af PFAS-forbindelser. Også andre miljøfremmede stoffer reduceres ved rensprocessen. Anlægget står i en lukket telthal. Slampresse - flokuleringsanlæg - tønder med kemikalier står oplagret på spildbakker - slampressen skylles 1 \* timen.

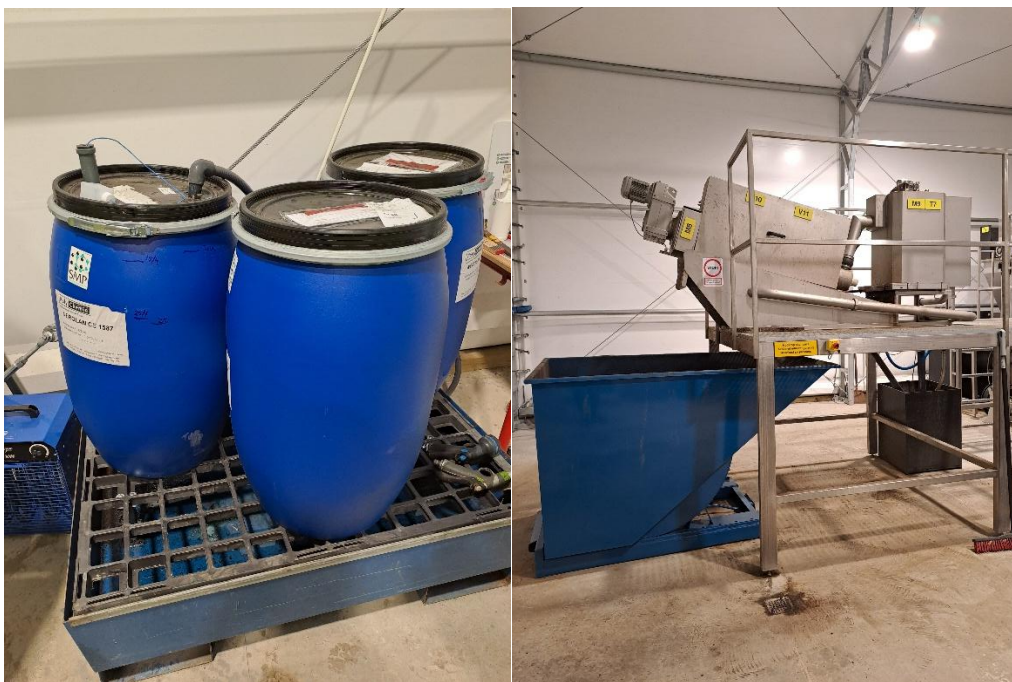
Foto 9 og foto 10. Oplag af kemi til forrenseanlæg, højre side: snegl til spildevandsslam

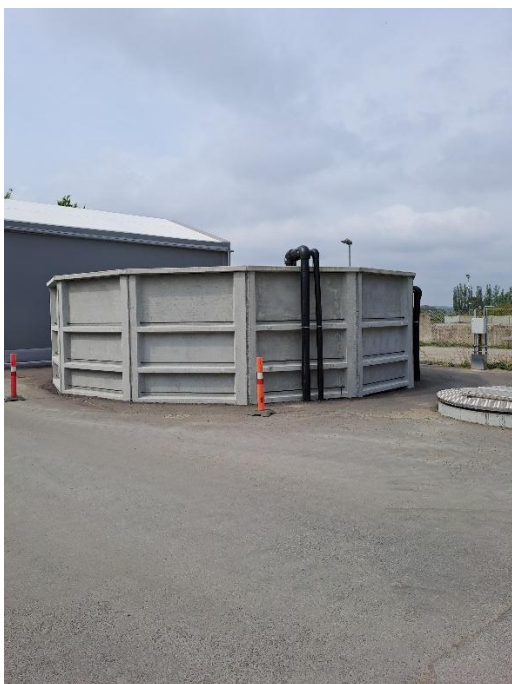
Foto 11. Perkolattank

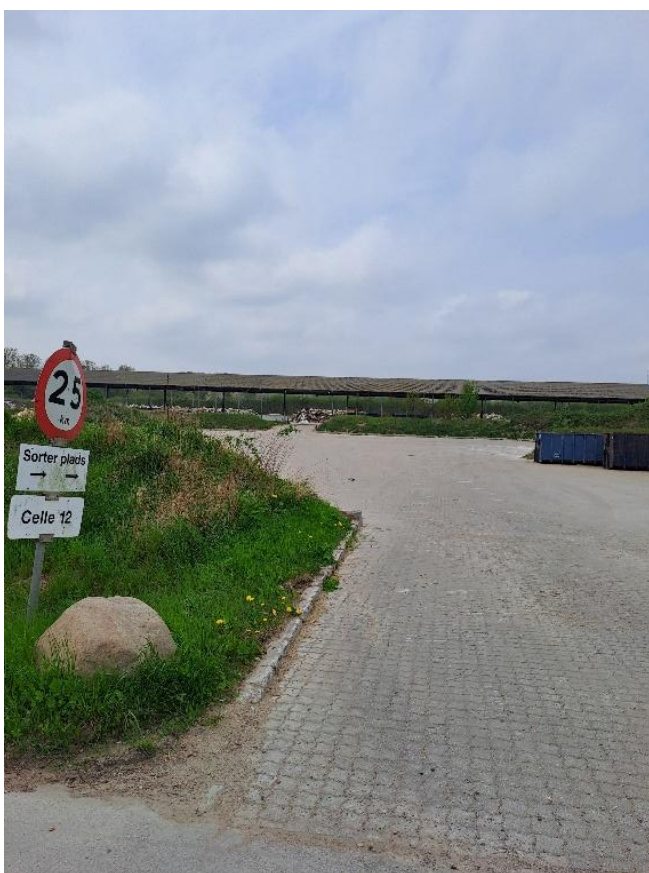
Foto 12 Plads til oplag og sortering af rent træ: Celle 12 stod tom ved tilsynet.

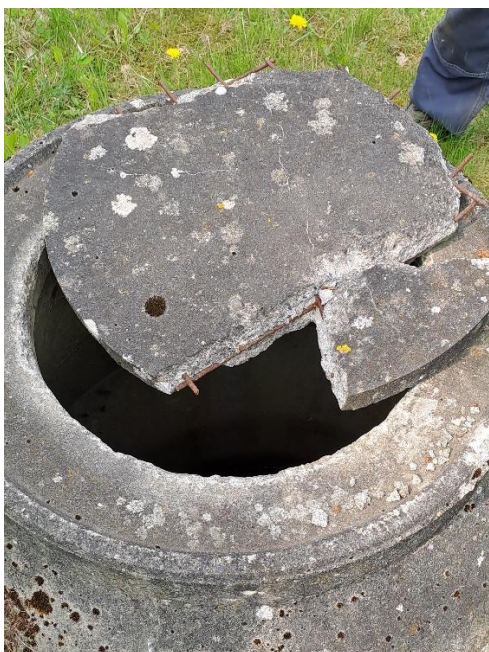
Foto 13, dæksel til brønd for overfladevand.

Dæksel til brønd for overfladevand fra den gamle del af deponiet var itu. Miljøstyrelsen beder om, at dette udbedres, og at der fremsendes foto af nyt dæksel eller lign. til styrelsen snarest muligt. Efter fremsendelse af udkast til tilsynsrapport har Faxe

Miljøanlæg sendt fotos af det nye dæksel. (foto 13 a herunder)

Der skal til tilsynsmyndigheden indsendes dokumentation for nyt dæksel på brønd for overfladevand.

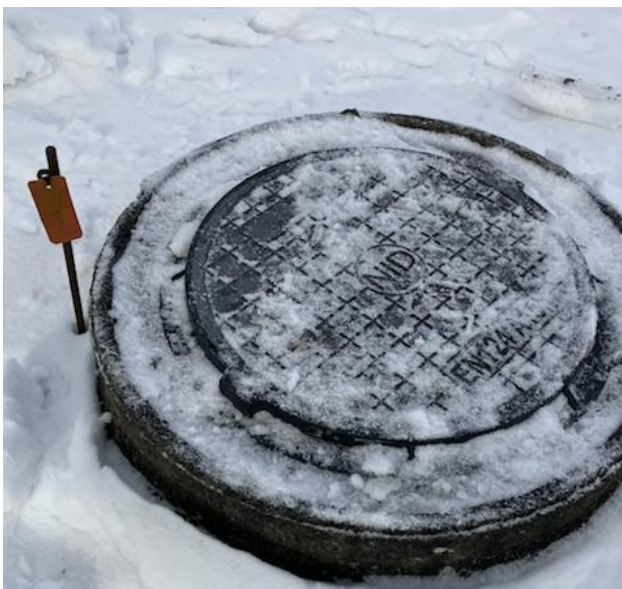
Foto nr. 13a Nyt dæksel til brønd for overfladevand.

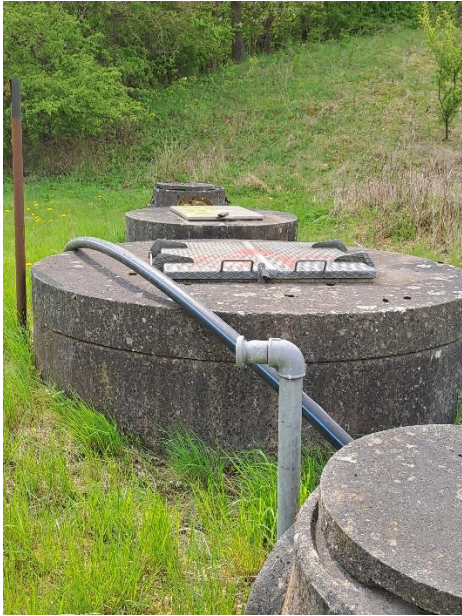
Foto 14. Sandfang og Olieudskiller til overfladevand.

- Der er højvandsalarm i brøndene.

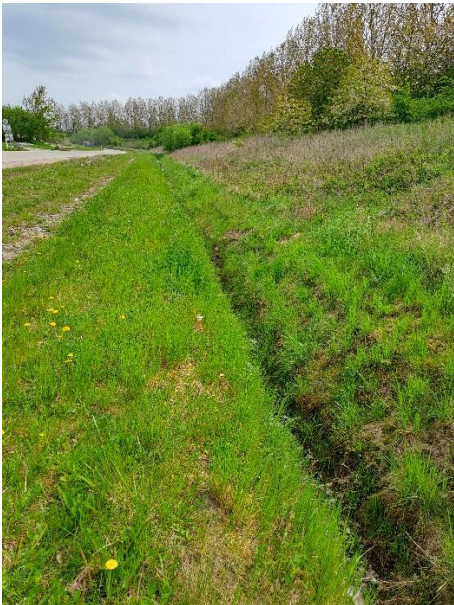
Foto nr. 15. Grøft til overfladevand der går til det "gamle udløb syd for pladsen" via dam til brandslukningsvand. Grøften var fri for affald og så oprenset ud.

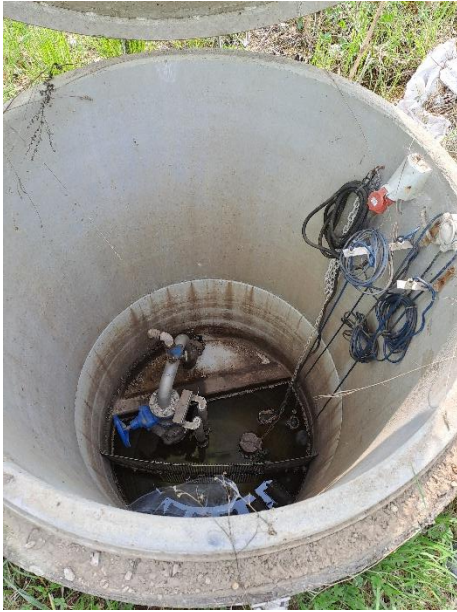
Foto 16. Pumpebrønd nr. 3

Pumpebrønd celle 3 blev inspiceret. Der er en samlemanschjet, der er itu. Der er pumpestyring og alarm i brønden.

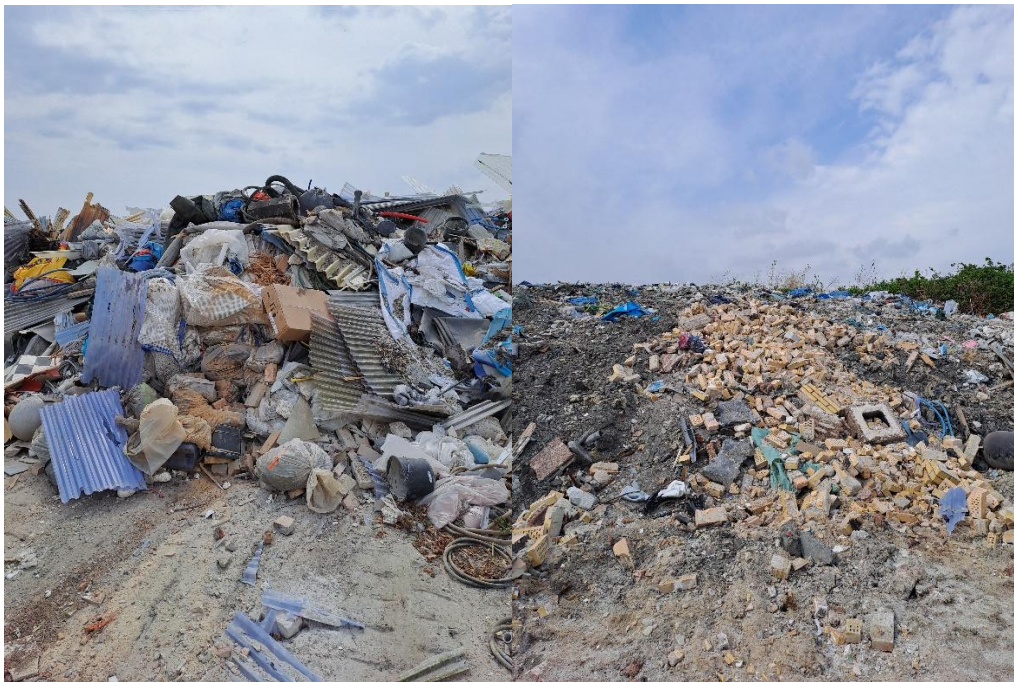
Foto 17 og foto 18. Blandet affald deponeret v. tippet på celle 6.

I det deponerede affald ses en mindre andel af træaffald. AffaldPlus oplyste, at træet ikke kan adskilles grundet forurening med bl.a. asbest, oftest fra isolering fra bygge- og erhvervsaffald. Miljøstyrelsen vurderer, at mængden er indenfor, hvad der er acceptabelt. Affald med PCB henvises til AffaldPlus Forlev Miljøanlæg der kan modtage PCB-affald.

Modtagekontrollen på anlægget er opmærksom på, at udsortering er udført korrekt inden deponering. Foto nr. 18 (højre) Brokker fra kalkovnen på Fakse Kalk samt mursten med bly + PAH benyttes til stabilisering af tip.

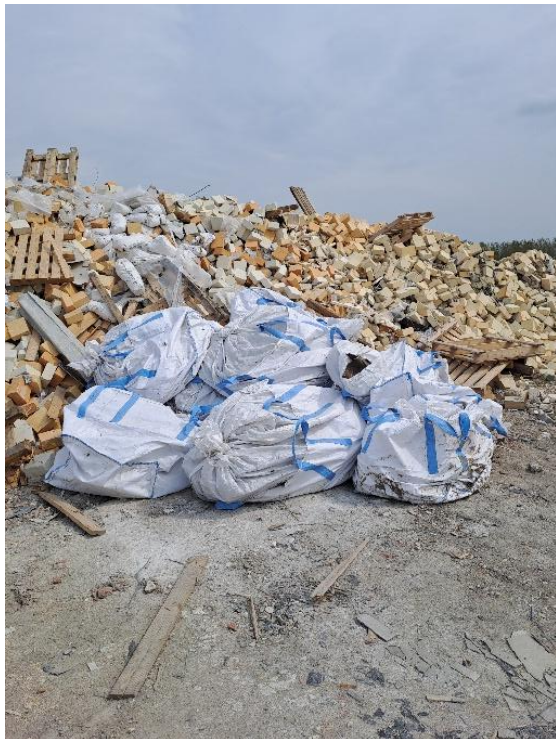
Foto 19. Asbestaffald på celle 4 for mineralsk affald.

Affaldplus oplyser, at der i 2024 blev modtaget rigtig meget asbest, men at der i 2025 kun er kommet meget lidt asbestaffald. Der er endnu ikke kommet asbestaffald fra minkfarme. Asbesten afdækkes med jord inden daglig lukketid. Der ses i affaldet foto 19 træpaller, der stikker op hist og her, hvor det oplyses at de er asbestkontamineret.

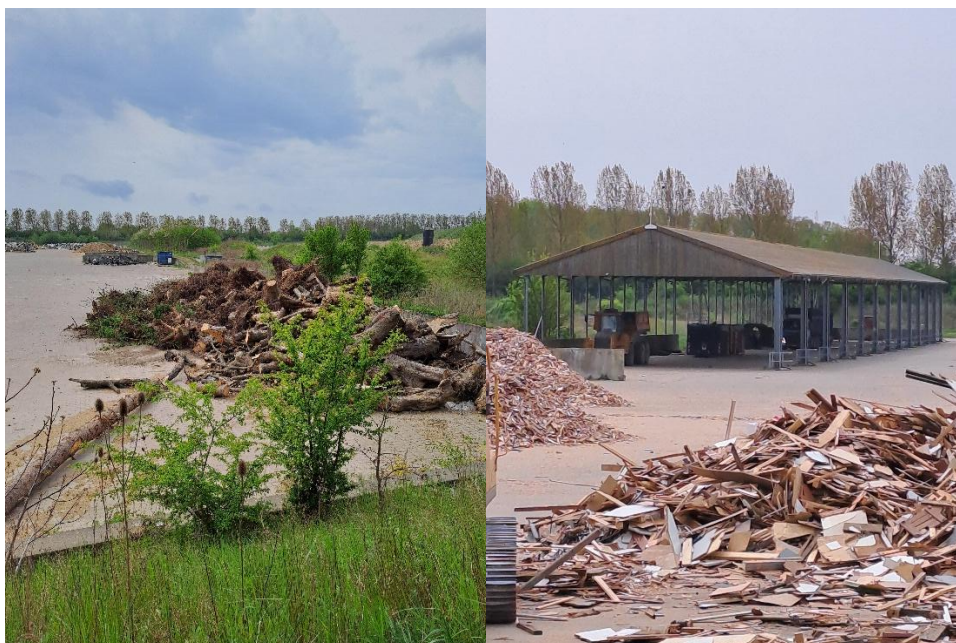
Foto 20, og 21. Foto 20 (venstre) viser oplag af større træstykker og stød, Foto 21 (højre) viser oplag af rent træ til neddeling og neddelt træ til genanvendelse.

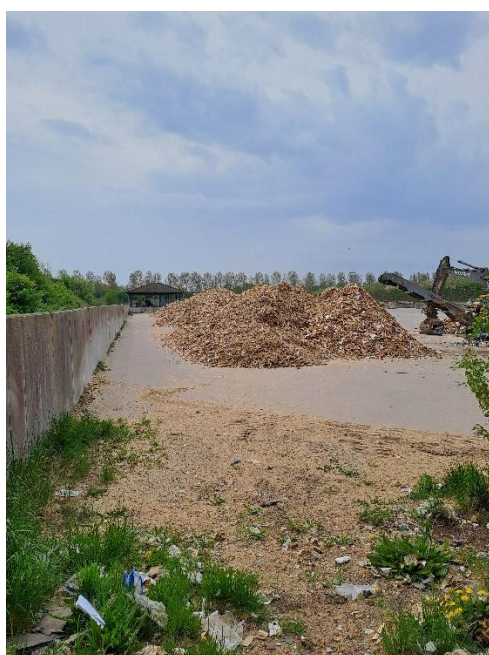
Foto 22. Neddelt rent træ til genanvendelse på celle 9-10.  
Oplag af rent træ til genanvendelse overholder vilkår om maksimalmængde på 2500 ton.  
Oplaget på foto angives til ca. 300 t. Oplag af imprægneret træ er også godt under den maksimale oplagsmængde.

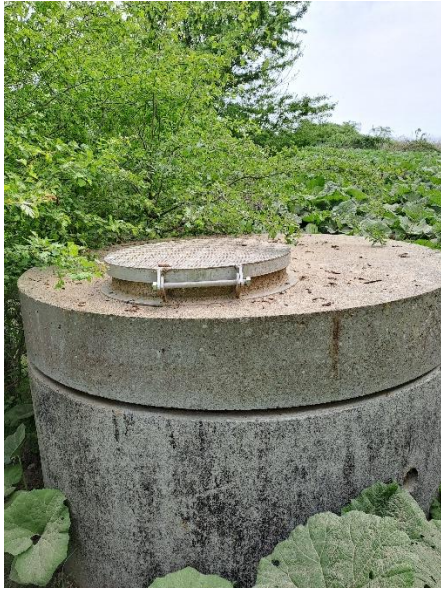
Foto 23. Brønd til perkolat.

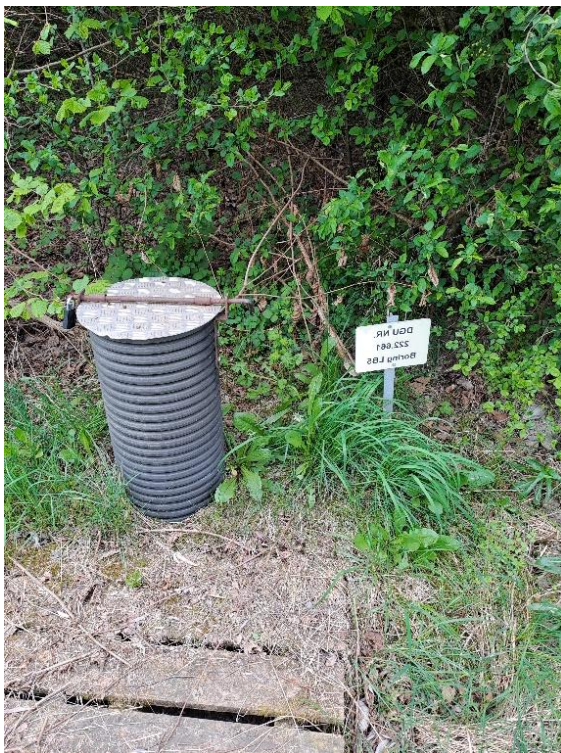
Foto 24. Boring til overvågning af grundvand opstrøms deponiet.

Boringer til overvågning af grundvand opstrøms deponiet blev efterset, og der blev ikke fundet forhold, som skal indskræpes. Boringerne er aflåst og korrekt skiltet.

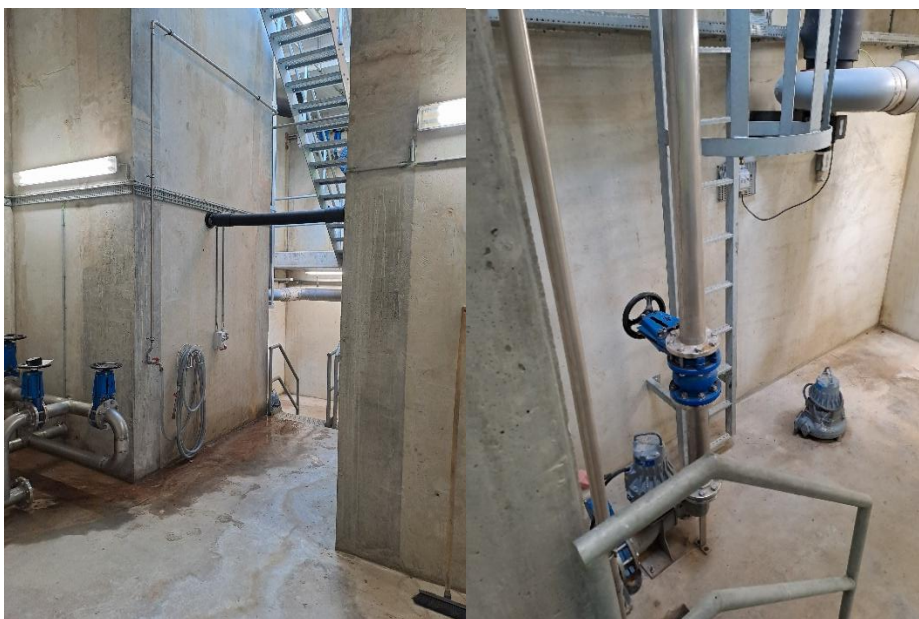
Foto 25 og foto 26. Pumpehus under jorden til styring af perkolat fra de forskellige enheder/celler på deponiet.

På deponiet er der 2 pumpehuse til styring af pumper til perkolat og afledning, og der kan udtages prøver til analyse fra de enkelte enheder/celler. I pumpehusene findes også diverse styringer til pumpearmer, hovedpumper til afledning af perkolat til offentligt rensesanlæg m.v. Styresystemer, pumper og andre tekniske anlæg inspiceres regelmæssigt efter godkendt driftsprocedure som sikrer, at installationerne holdes i forsvarlig og god stand.

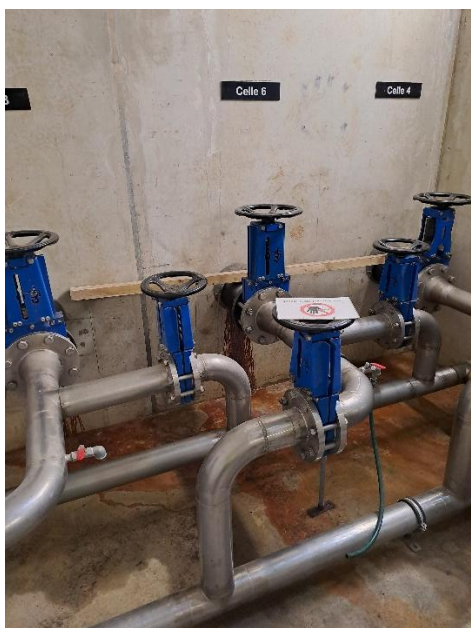
Foto 26. Udløbsrør fra celle 4 og 6 i pumpehus (den nye del).
