Tilsynsrapport til offentliggørelse

Tilsynsrapport

Virksomhedens navn	Musholm A/S - Musholm Øst Havbrug
Virksomhedens adresse	Strandvejen 101, 4281 Gørlev
CVR nummer	17895907
Virksomhedstype	I205 Havbrug
Tidspunkt for tilsynet	31. august 2021
Baggrunden for tilsynet	Basistilsyn
Varsling af tilsynet	7. juli 2021
Deltagere fra virksomheden	Malthe Mathias Olsson, Karina Von Arenstorff og Anders Leibach
Øvrige deltagere	
Tilsynet udført af	Mads Engelstoft Nielsen og Mette Schultz
Tilsynet omfattede	Tilsynet foregik på havnen i Reersø og på Musholm Øst havbrug. Tilsynet omfattede rundering på anlægget og gennemgang af relevante vilkår i gældende miljøgodkendelser, herunder generelle og driftsmæssige forhold, foderhåndtering, transport og opbevaring af døde fisk, net.
Materiale udleveret	Miljøstyrelsen fik udleveret eksempel på skema til registrering af fodermodtagelse.

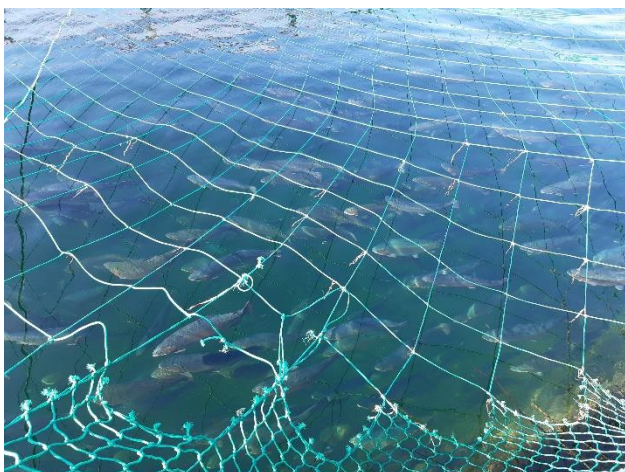
Musholm Øst havbrug har 11 netbure med regnbueørreder (*O. mykiss*) på lokaliteten, se figur 2. 2 net er 120 meter i omkreds og 9 net er i størrelsen 90 meter i omkreds. Der anvendes Dynemanet.

Figur 2 – Regnbueørreder i Musholm Øst havbrug

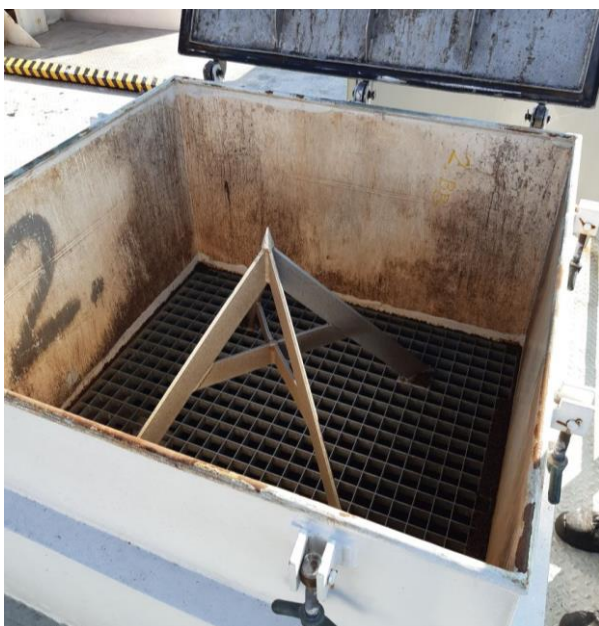
Havbruget modtager foder via båd, hvilket betyder at foderet ikke opbevares på havnen. Foderbåden afleverer den ønskede mængde foder i 1 tons lukkede bigbags, som med kran løftes op på foderflåden og sænkes ned på et skær, der sprætter sækken op i bunden således, at foderet fyldes ned i fodersiloerne på foderflåden, se figur 3. Høje sider omkring siloernes skær sikrer imod spild. Fodring sker igennem et rørsystem, som via en computer bliver styret således fodringen tilpasses den biomasse, der befinder sig i nettene. Antal døde fisk fjernet modregnes i styringsprogrammet således fodring justeres derefter. Fodringen overvåges fysisk og digitalt af en fodermester, som ved observeret ændret ædelyst kan reducere fodermængden. Fodermesteren kan desuden stoppe eller reducere fodringen hvis det er nødvendigt. I eksempelvis varme perioder stoppes fodringen helt. Ved tilsynet blev fodringsdata, hvor bl.a. dagens mængde brugt foder og udregnede foderkvote fremgår fremvist. Varedeklaration på en foderleverance blev fremvist.

Figur 3 - skær på dækket, som åbner bigbags med foder. Fodersilo befinder sig neden for gitteret.

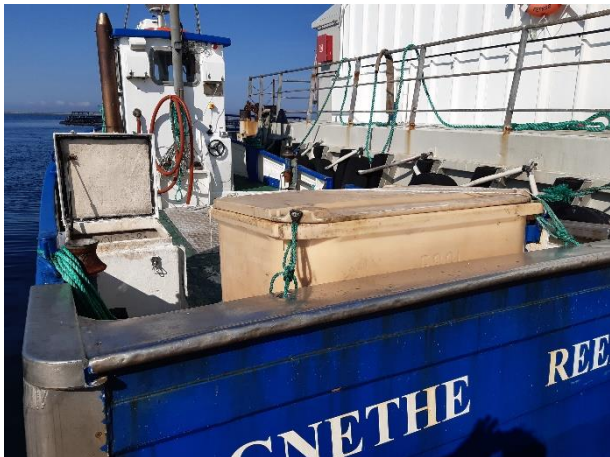
Døde fisk opsamles i hvert net i dødefisk-opsamler (et net nederst i buret). Denne kan tages op fra siden af nettene. Fiskene opbevares i lukket beholder, se figur 4. Under dykkene laves visuel kontrol af nettene. På havnen tømmes beholderen ved hjælp af slamsuger, som transportere affaldet direkte til bioforgasning. Musholm benytter sig af en båd, som fungerer forskelligt i sæsonen. I høstperioden stunnnes og afblødes fisk ombord på en af Musholm både under transport til slagteri på havnen i Reersø.

Figur 4 - Døde fisk fra net lastes ombord på båd (gul beholder) – Musholm Øst havbrug.

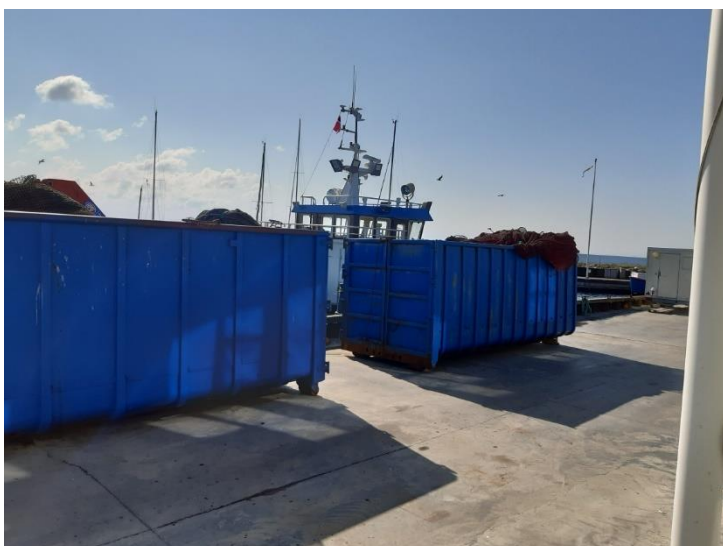
Musholm skifter nettene ca. en gang i løbet af produktionssæsonen, når dykkerne konstaterer tilgroede net. Når nettene skal skiftes transporteres de ind på havnen, hvor de opbevares i tætte containere til de bliver afhentet, se figur 5. Hvorvidt nettene, som skal indgå i næste års produktion skal imprægneres eller ej, vurderes i samarbejde med netvirksomhed i Hvide Sande, som vasker, reparerer og imprægnerer nettene. Det blev oplyst at nettene imprægneres med Netwax gold og at imprægnering af net sker ca. hvert andet år. Musholm redgjorde for hvordan det sikres, at der ikke anvendes for meget aktivstof ved imprægnering. Havbrugsbureauene er overdækket med et net til at holde fugle fra fiskene, da der ikke må ske fugleregulering på anlægget, se figur 6.

Figur 5 - containere med opbevaring af net før afsendelse til Hvide Sande vask, reparation og evt. imprægnering

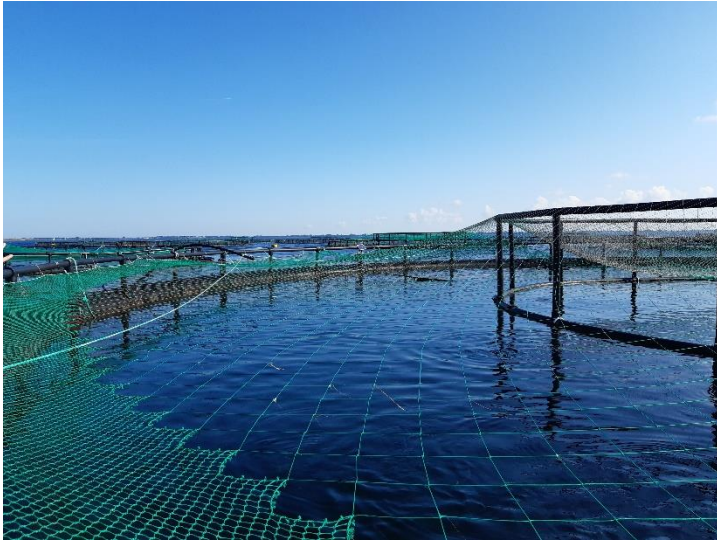
Figur 6 – Burene er overdækket med net, som fungerer som barriere for fugle.

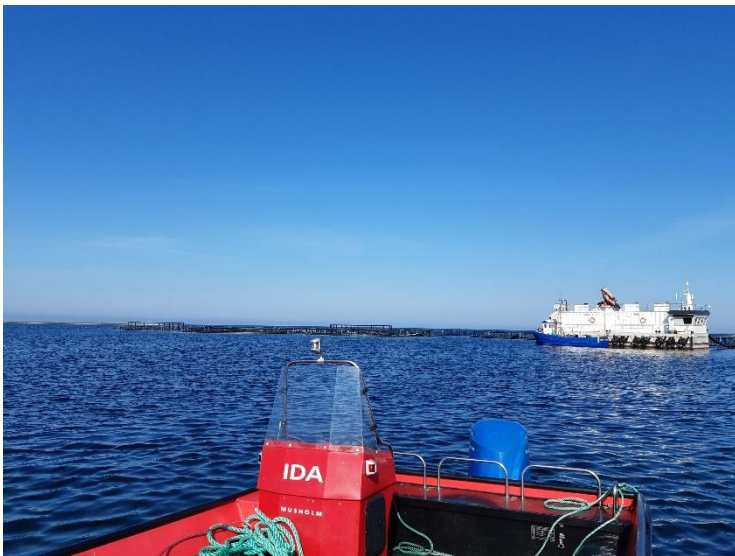
Ved Musholm Øst havbrug blev der opbevaret flyderinge ved foderflåden, se figur 7. Det blev oplyst, at kun net med overdækning er i brug til produktion. Ringe med produktion ligger foran foderflåden med foderslage tilknyttet.

Figur 7 – flyderinge uden net opbevares ved foderflåde.
