Tilsynsrapport til offentliggørelse

Virksomheder
J.nr. MST-1272-00687
Ref. LOPED / MAJLI
Dato: 3. april 2017

| Virksomhedens navn | Nordic Sugar A/S Nykøbing, jorddeponeringsanlæg i Hasselø Nor |

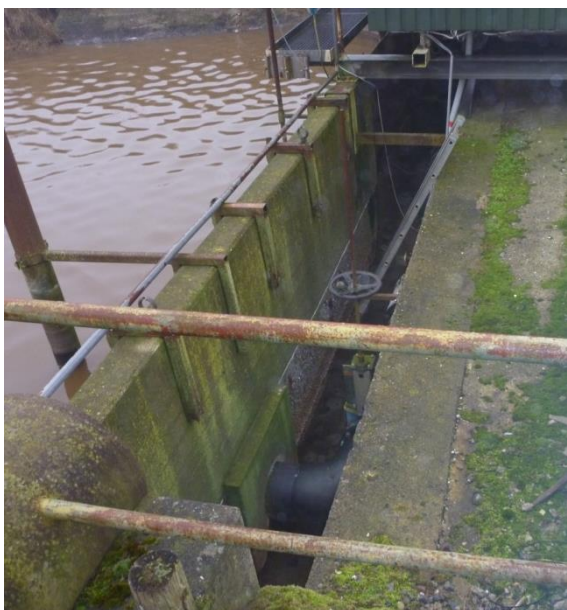
Ovenstående foto viser stigen som benyttes ved prøvetagning på spildevand som kommer ud fra hesteskobassinet lige inden havledningen, der leder det rensede spildevand ud til Guldborgsund.

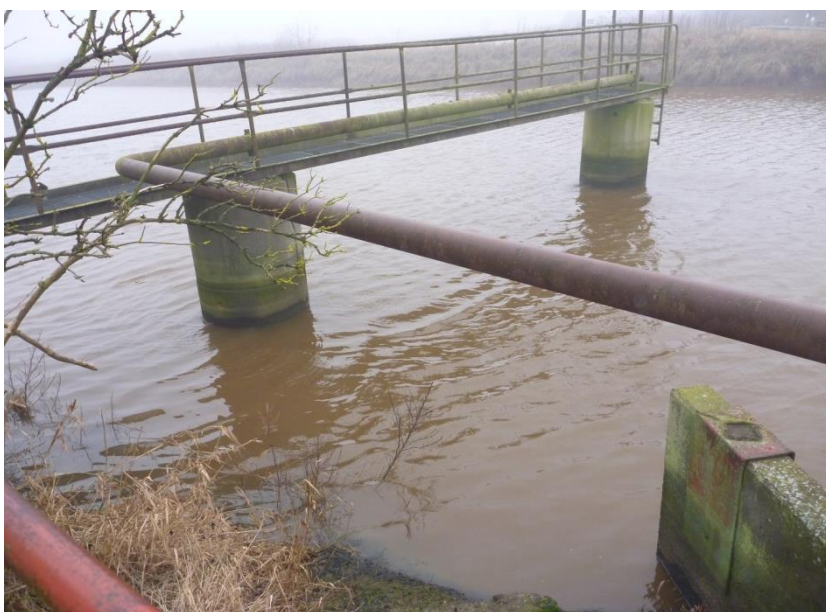
Kig ud over hestesko bassinet, som er det rensede spildevands sidste opholdssted før udledning til havledning. Der er kun tale om spildevand fra rengøring og vask af roer samt overfladevand. Andet spildevand (sanitært) fra virksomheden ledes ikke til rensning via deponiet.

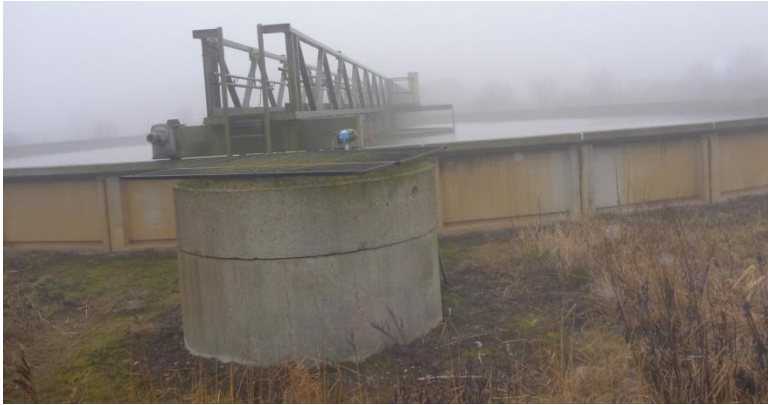
Før hesteskobassinet gennemgår spildevandet aerob rensning i bassinet på billedet ovenover.

Slam, der aflejrer sig på bunden af det aerobe bassin, skubbes tilbage til deponiet. Fra det anaerobe bassin pumpes slam tilbage til deponiet. Dermed deponeres slammet sammen med roejorden, jf. deponiets positivliste. Desuden ledes skrubbervand med flyveaske til deponiet. Den flyveaske, der udledes til deponiet, er udelukkende fra kul- og oliefyring anvendt til fremstilling af foderpiller. Der udledes ikke flyveaske fra sukkerproduktionen.

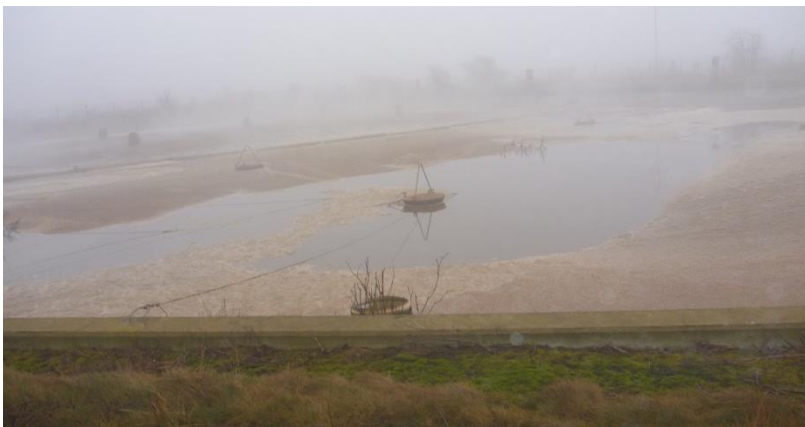
Ovenstående billede er fotograferet ud over bassinet, hvori der foregår aerob rensning af spildevandet. For at begrænse skumdannelsen i bassinet tilsættes skumolie til det aerobe anlæg.

For at starte den biologiske nedbrydningsproces op i det anaerobe bassin ved kampagnens begyndelse tilføres desuden importeret slam fra lignende anlæg. Der tilsættes fosfor syre og urea til det anaerobe anlæg.

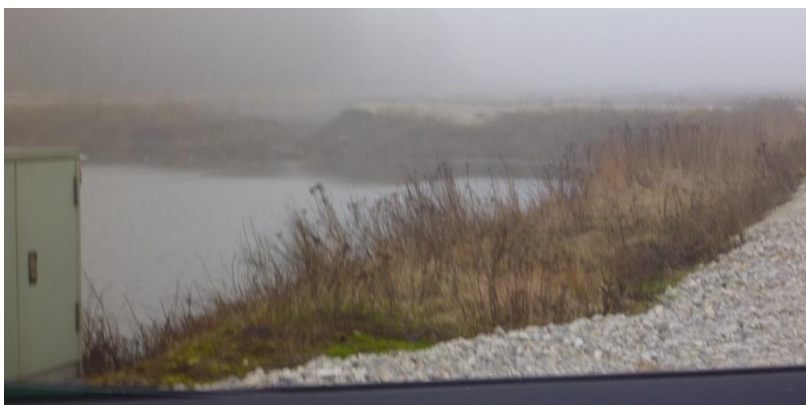
På ovenstående billede ses i det fjerne skåret med indløb fra et bassin til et andet. Hver gang vandet går fra et bassin til et andet falder flowhastigheden, hvorefter mere finkornet materiale bundfældes.

For tiden er det de østlige bassiner / deponeringsenheder nr. 1 til 6 og 41, 42, 43, 45, 46 og 47, som er aktive under roekampagnen. I 2016 var det bassin 1 til 6. Efter roekampagner ophører får indholdet i bassinerne lov at tørre et år, hvorefter det aflejrede materiale graves ud og deponeres på tidligere nedlukkede enheder og farming arealet. Året efter benyttes andre bassiner.

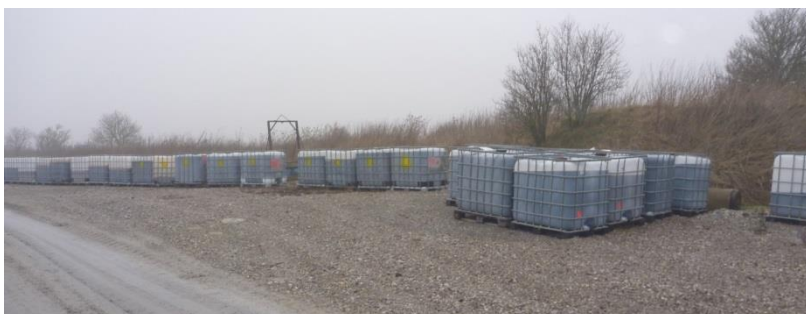
Ovenstående billede viser tanke, som er fyldt med sidste års sukkerrester fra produktionsanlæggene. Dette gemmes til næste år som kim til opstart af nedbrydningsprocessen i renseanlægget.

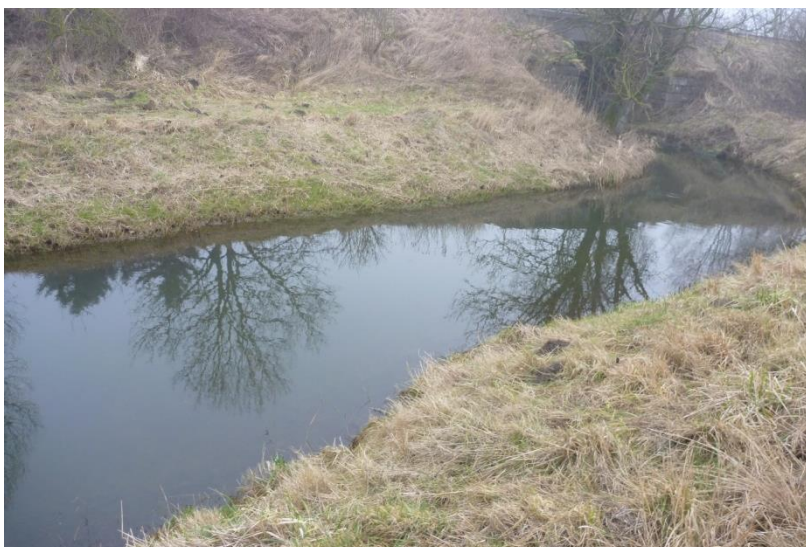
Ovenstående billede viser prøvetagningspunkt opstrøms deponiet i Midterkanalen. Der prøvetages 2 gange årligt i henholdsvis kampagne og mellemkampagne opstrøms og nedstrøms i Midterkanalen.

Nordic Sugar Nykøbing gjorde ved tilsynet Miljøstyrelsen opmærksom på, at virksomheden mener, at det ikke kan udelukkes, at vandkvaliteten i Midterkanalen også kan være påvirket af udledninger, der sker tidligere i kanalen.

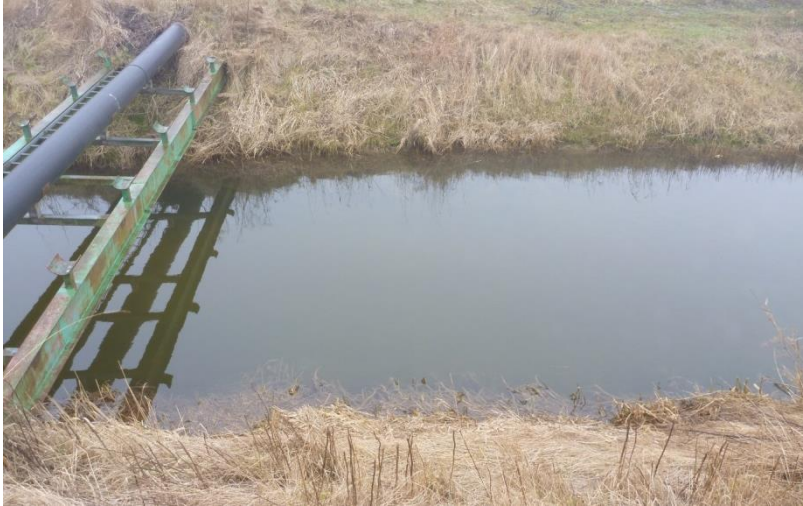
Ovenstående foto viser nedstrøms prøvetagningspunkt i Midterkanalen.

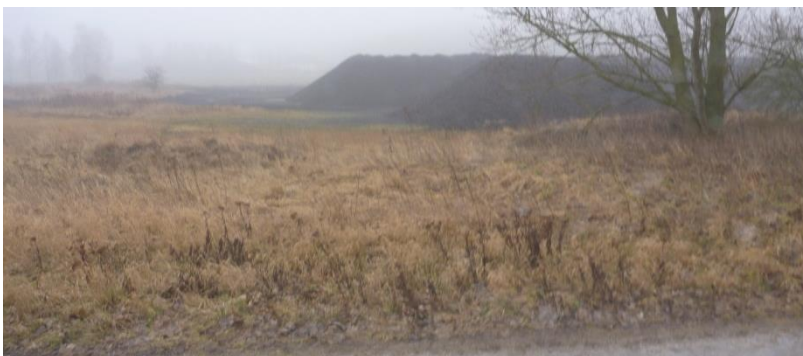
Ovenstående billede viser oplag af kul. På og ved siden af deponiet var der desuden bl.a. oplag af kalksten, grus og blad og græsfangergrønt.
