HVIDOVRE KOMMUNE

Center for Plan og Miljø
Miljømedarbejder:
Billiam Louis Pedersen

Sagsnr.: 18/37308
Doknr.: 318634/18

Kampagnetilsynet på Avedøreholmen 51:

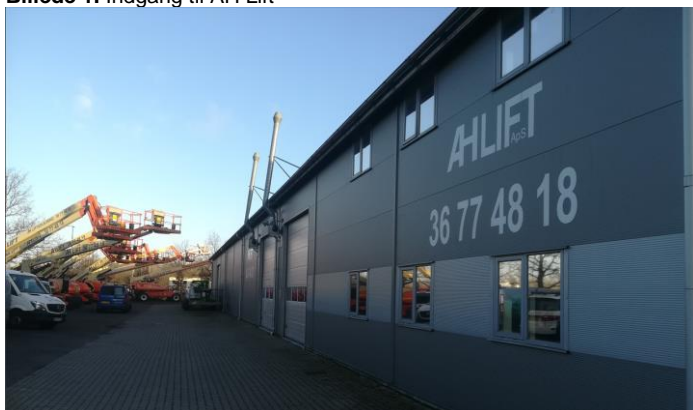
Billede 1. Indgang til AH Lift

Virksomhedens aktiviteter på ejendommen består af reparation, vask og påfyldning af diesel på lifte, samt egne biler.

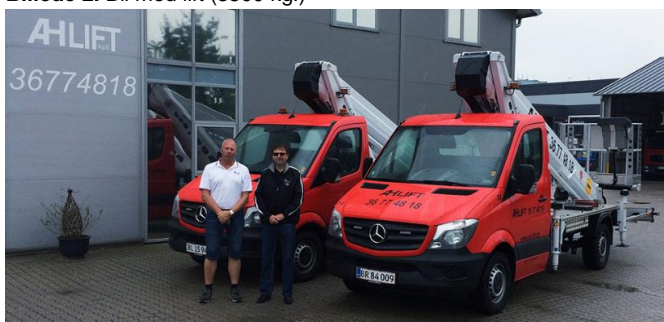
Billede 2. Bil med lift (3500 kg.)

Der er p.t. 19 biler med lifte og 9 lastbiler af typen vist på nedenstående billede 2. Der er derudover 180 lifte i forskellige størrelser.

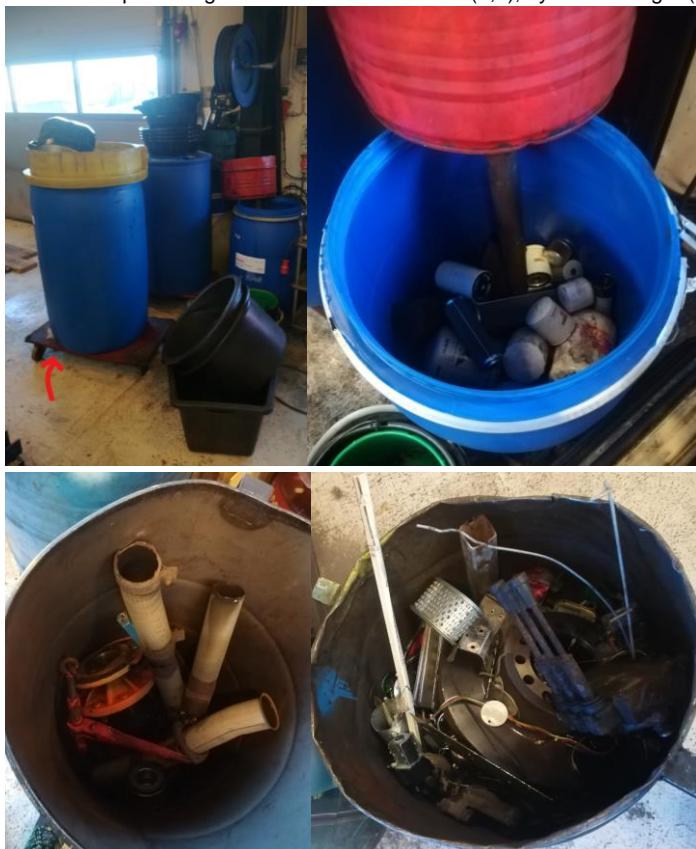
Billede 3. Opbevaring i autoværksted – Oliefiltre (ø,h), hydraulikslanger (n, v) og jernskrot (n, h)

AH Lift ApS. har 4 mekanikere ansat til at servicere virksomhedens lifte og bilpark (reparationer af egne biler). Autoværkstedet fremstår ren og ryddelig, men oliebeholdere er ikke placeret på spildbakker, men på rulle vogne, uden opsamlingskapacitet (se billede 3, øverst til venstre). Lokalet har 2 afløb til spildevandsledning, hvorfor der ikke må opbevares kemikalier/olie i dette rum, uden spildbakker.

Det indskræpes i tilsynsbrev, at der skal være spildbakker, der kan rumme største beholder, jf. Autoværkstedsbekendtgørelsens § 12, stk. 2.

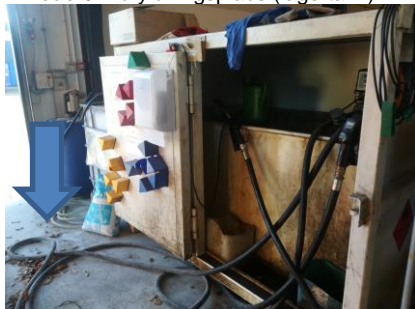
Billede 6. Påfyldningsplads (lagertank)

Lageret benyttes til opbevaring af lifte, samt en dieselpåfyldningsplads. Påfyldningspladsen er indendørs og dobbeltsikret (opsamlingsbeholder), men påfyldningsledningen er for lang, idet den kan nå ud af bygningen.

Det indskræpes i tilsynsbrev, at påfyldningspistolens slange skal være $\frac{1}{2}$ meter kortere end afstanden fra tanken/standeren, hvor slangen er fastgjort til kanten af påfyldningspladsen.²
