## Tilsynsrapport til offentliggørelse

| Virksomhedens navn | Nature Energy Glansager A/S |
| Tidspunkt for tilsynet | 20. september 2024 |
| Baggrunden for tilsynet | Basistilsyn |

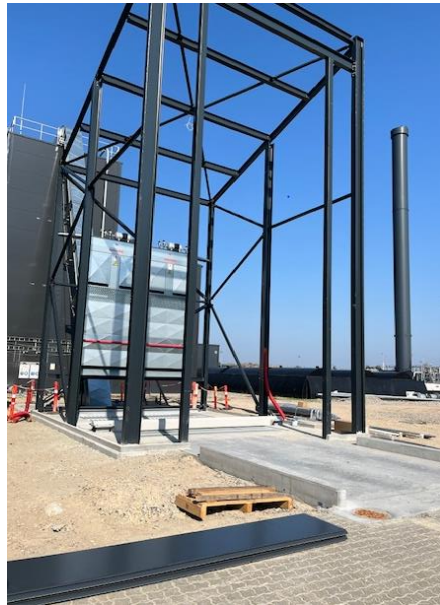
Foto 2: Påslag under opførsel.

Virksomhedens godkendelser blev gennemgået, bortset fra tillægget til miljøgodkendelse, ændring af anlæg til opbevaring af støvende biomasse, 20. december 2023, da påslaget var under etablering på tidspunktet for tilsynet. Virksomheden vil orientere Miljøstyrelsen når påslaget idriftsættes og støvende biomasse igen kan modtages.

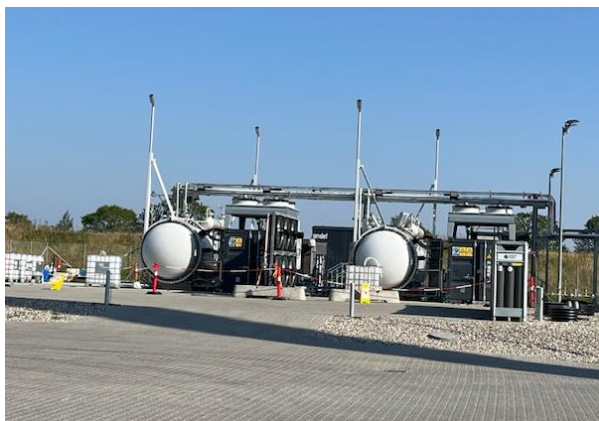
Foto 3: Elektrolyseanlæg

PtX-anlægget er endnu ikke fuldt udbygget og det oplyses at anlægskapaciteten i dag er tilstrækkelig til, at ca. 25% af biogassen kan behandles i anlægget.

Anlægget er påkørselssikret.

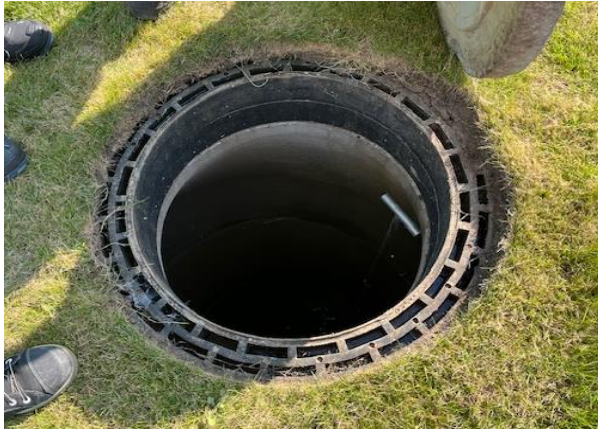
Foto 6: brønd med afspærringsventil, regnvandsledning

Der er etableret ventiler på både spildevandsledning og regnvandsledning, der skal sikre tilbageholdelse ved uheld eller brand på anlægget. Brøndene, der er etableret tæt ved skel ved indkørslen til virksomheden, blev tilset ved tilsynet. Oversigt over alle brønde blev vist ved tilsynet via virksomhedens SCADA-system.

Ventilerne kan lukkes og åbnes manuelt og via SCADA.

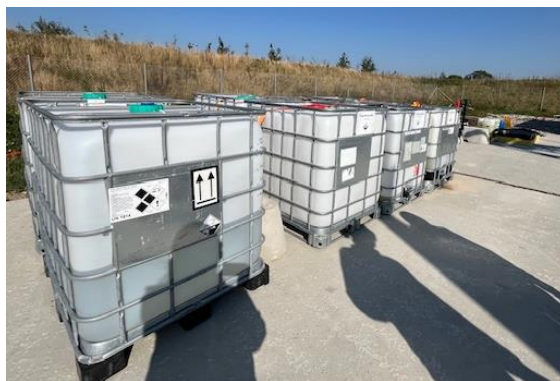
Foto 8: opbevaring af kaliumhydrooxid på plads ved PtX-demoanlæg

På udendørs plads ved PtX-anlægget stod der ved tilsynet 1 stk. IBC indeholdende kølevæske, 1 stk. IBC indeholdende kaliumhydroxid og 2 stk. IBC'ere med brugt kaliumhydroxid.

Pladsen var ikke overdækket eller etableret med opkant til opsamling af spild. Evt. spild vil enten blive ledt uden for pladsen til ubefæstet areal eller til regnvandskloak.

Det er efter tilsynet blevet oplyst at alle IBC'ere er flyttet indendørs. Virksomheden oplyser at der er blevet bestilt en container, der indrettes så miljøgodkendelsens krav til opbevaring af kemikalier og farligt affald kan overholdes. Der er søgt om byggetilladelse ved Sønderborg Kommunen og containeren bliver leveret januar 2025.

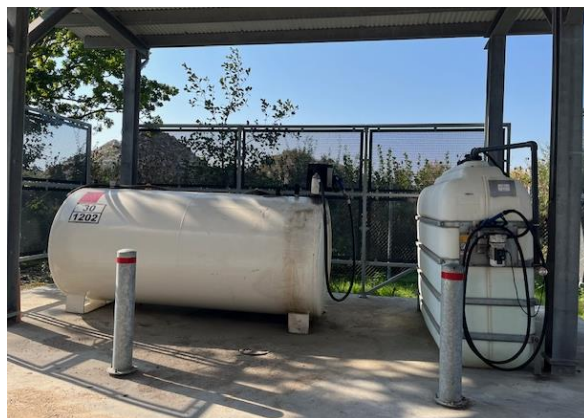
Foto 9: påfyldningsplads

Påfyldningsplads for diesel oplyses at være etableret med olieudskiller samt at være tilmeldt kommunal tømningsordning. På pladsen er der også opstillet en tank til påfyldning af AdBlue. Begge tanke er sikret imod påkørsel.
