Tilsynsrapport til offentliggørelse

Tilsynsrapport

Virksomhedens navn	Ganløse Miljøanlæg
Virksomhedens adresse	Toppevadvej 26, Søsum, 3660 Stenløse
CVR nummer	49979517
Virksomhedstype	5.4 Deponeringsanlæg >10 t/dag eller kap. >25.000 t
Tidspunkt for tilsynet	21. oktober 2019
Baggrunden for tilsynet	Basistilsyn
Varsling af tilsynet	8. oktober 2019
Deltagere fra virksomheden	Nicolai Boss Nielsen (NBN) og Dan Hansen (DH)
Tilsynet udført af	Tina Schmidt og Lone Grunnet
Tilsynet omfattede	Generel besigtigelse Boringskontrol (kampagnetilsyn)
Materiale udleveret	Eftersendt den 21. oktober 2019: Prøvetagningsinstruks, COWI, 2010 Orienterende forureningsundersøgelse, COWI Consult, 1993

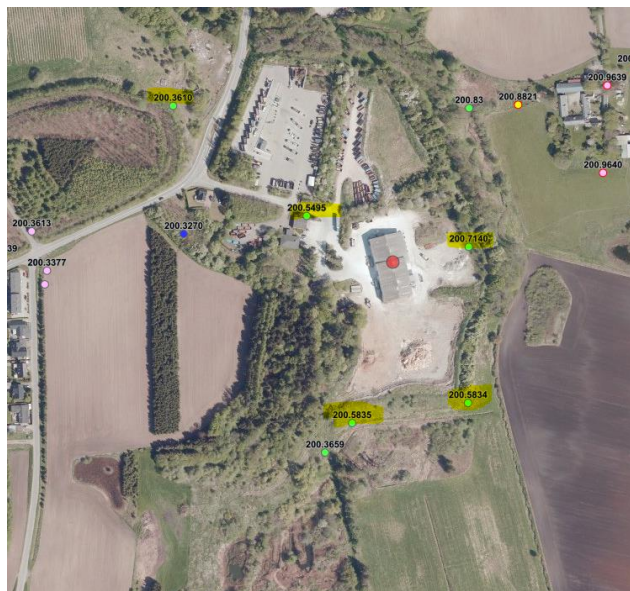
Deponiet strækker sig ikke over hele adressen/matriklen. NBN og DH var ikke sikre på den præcise afgrænsning af depotet, men ville efter tilsynet fremsende materiale til afklaring heraf. På den del af arealet, som med sikkerhed er gammelt deponi, var pladsen rømmet for oplag af træflis, og der er ikke planer om at etablere nye aktiviteter. Arealet var ikke bevokset, og man kunne se spor af træflis fra både ubehandlet og behandlet træ med fx malingrester, se fig. 1. På deponiet stod enkelte tomme containere, som ikke var i brug.

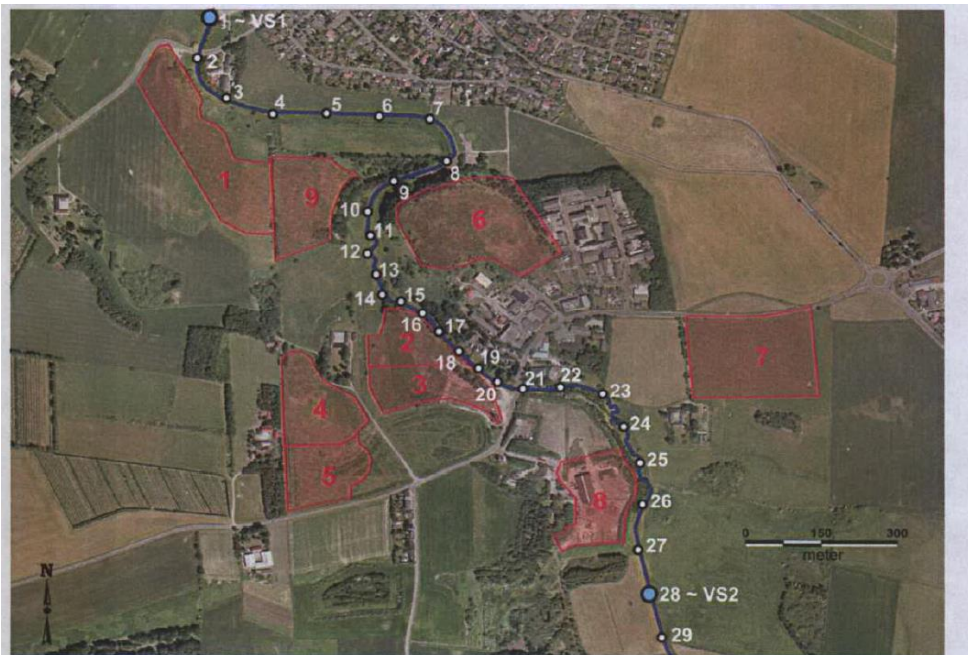
Figur 5.10: Oversigtskort der viser placeringen af de 29 målesteder lang Damvad Å, samt Frederiksborg Amts to vandløbsstationer. Kortet er udarbejdet i MapInfo, på baggrund af temaer udlånt af Grundvandsafdelingen i Frederiksborg Amt.

Den indtegnede nedlukkede losseplads på Ganløse Miljøanlæg (areal nr. 8) stemmer godt overens med de oplysninger de fremgår af Cowis rapport fra 1993. Den nedlukkede losseplads er en gammel fyldplads, der lukket ned omkring 1994/1995.

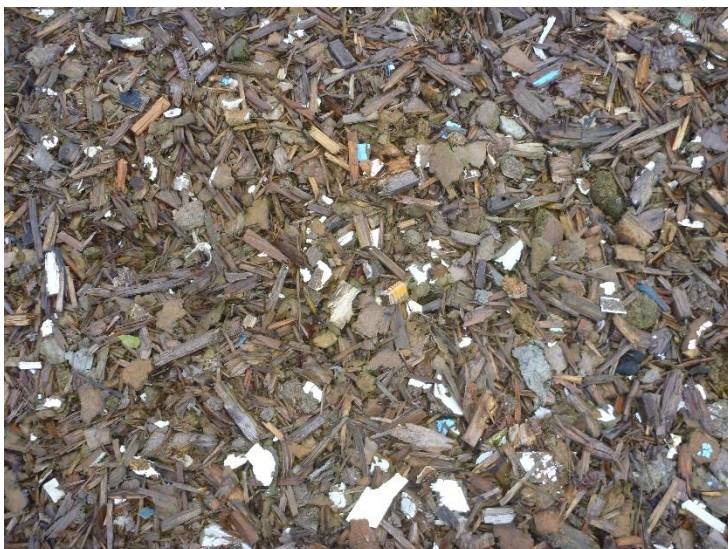
Fig. 1 Flis fra behandlet og ubehandlet træ oplagres ikke mere på deponiet, men kan ses i underlaget i større eller mindre grad.

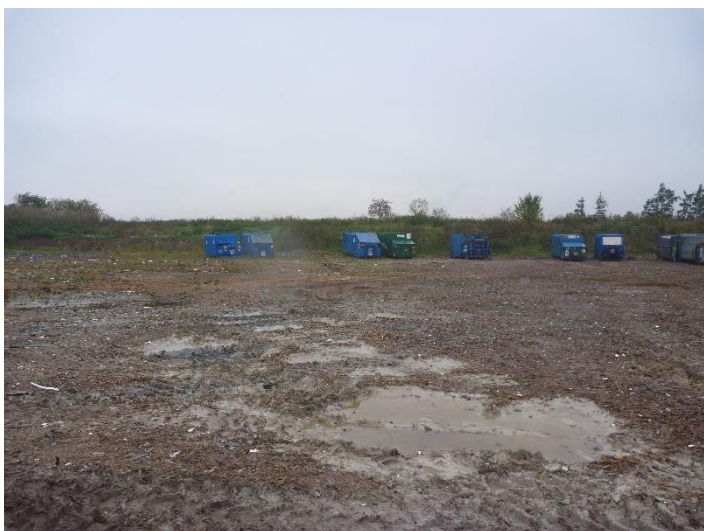
Fig. 2 På deponiet oplagres enkelte tomme containere, der ikke er i brug.

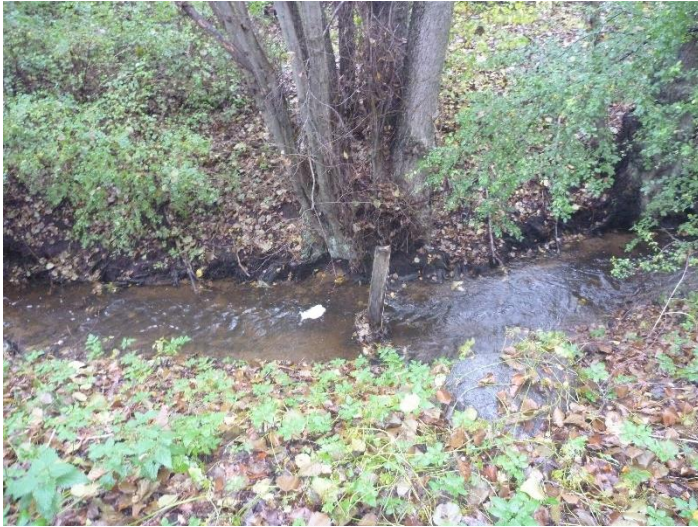
Der prøvetages også i vandløbet. Nedstrøms prøvetagningslokalitet blev ikke lokaliseret, men vi så den opstrøms lokalitet, se fig. 3. Monitorering i bækken påviser ikke perkolatpåvirkning af bækken /1/, og Miljøstyrelsen gjorde opmærksom på, at virksomheden har mulighed for at ansøge om fjernelse af miljøgodkendelsens vilkår om monitorering i bækken.

Fig. 3 Opstrøms prøvetagningslokalitet i bækken.
