Tilsynsrapport til offentliggørelse

Virksomhedens navn	Ørsted Bioenergy & Thermal Power A/S, Skærbækværket
Virksomhedens adresse	Klippehagevej 22, 7000 Fredericia
CVR nummer	27446469
Virksomhedstype	1.1b Forbrænding i anlæg ≥ 50 MW (minus kul/orimulsion)
Tidspunkt for tilsynet	19.02.2019
Baggrunden for tilsynet	Opfølgning på klage om spild af flis til havet
Varsling af tilsynet	Uvarslet grundet hensyn til at sikre syn af almindelig daglig drift
Deltagere fra virksomheden	Steen Lyngvig og Jørn Christensen
Øvrige deltagere	--
Tilsynet udført af	Christian Schledermann og Karsten Borg Jensen
Tilsynet omfattede	Tilsyn med håndtering af træflis ved losning
Materiale udleveret	Underretning om uvarslet tilsyn

Miljøstyrelsen foretog den 19. februar 2019 et uvarslet tilsyn på Skærbækværket med henblik på at føre tilsyn med losseproceduren for fast biomasse(træflis)

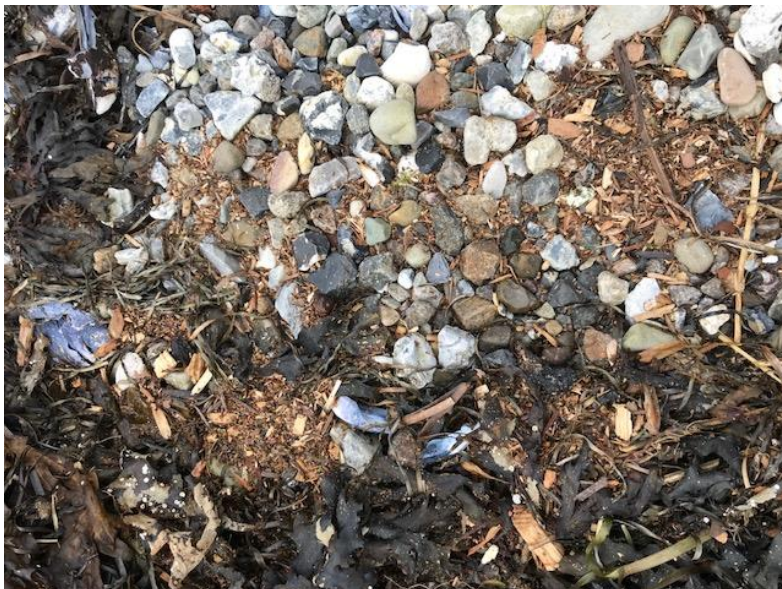
Borgerhenvendelsen skete søndag den 17. februar 2019 og var ledsaget af foto- og videodokumentation

Billede 1: Borgehenvendelse om spild af flis

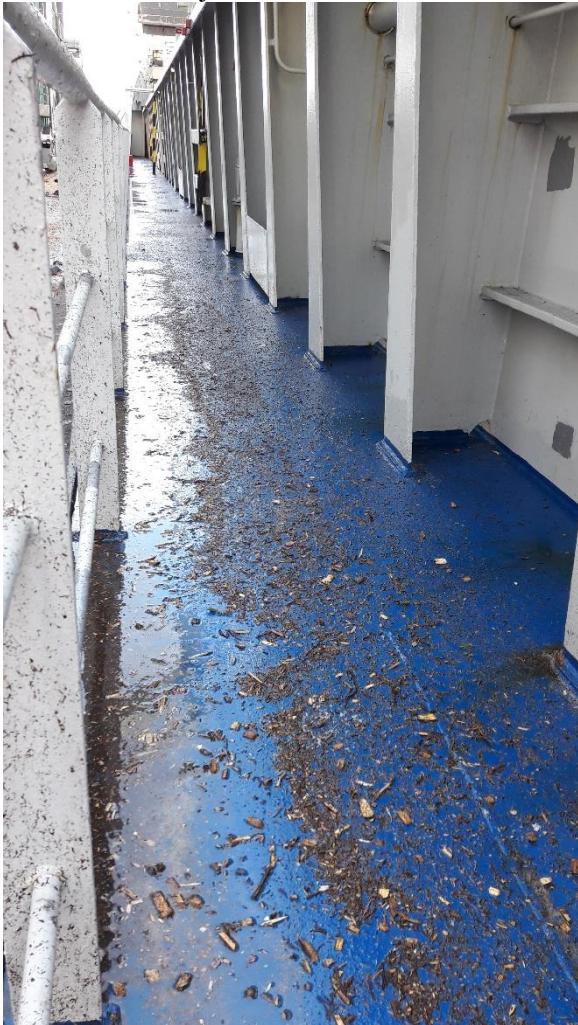
De spild, der sås, var tabt fra grabben og var drysset jævnt ud på skibets gangareal ved rælingen, de installerede plastklodser mellem bolværk og skib samt kajarealet, og blev herefter fanget af modtagetragten over transportbåndet.

Billede 4: Tabt flis på skibets gangareal ved ræling

Ørsted A/S oplyste, at man fornyeligt har instrueret rederierne om ikke at spule eller feje flis af skibene under sejlads i nærheden af værket.

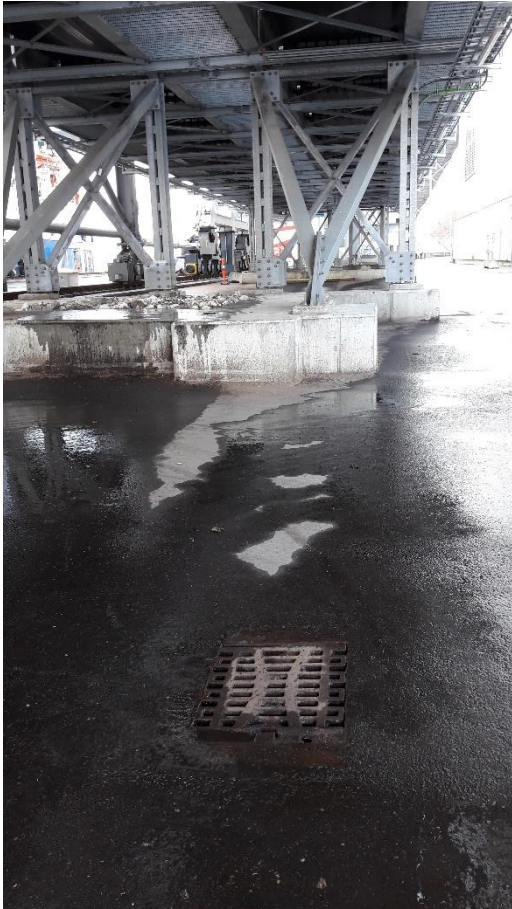
Under transportbånd kunne ikke ses spild af flis.

Billede 5: Areal under transportbånd
