Tilsynsrapport til offentliggørelse

Tilsynsrapport

Virksomhedens navn	Ørsted - Pier 3 Aalborg Østhavn
Virksomhedens adresse	Savannevej 20, 9220 Aalborg Øst
CVR nummer	27446469
Virksomhedstype	5.4 Deponeringsanlæg >10 t/dag eller kap. >25.000 t
Tidspunkt for tilsynet	11.07.2018
Baggrunden for tilsynet	Prioriteret tilsyn i forbindelse med revurdering samt kampagnetilsyn i forhold til monitoringsboringer
Varsling af tilsynet	05.07.2018
Deltagere fra virksomheden	Poul Rokkjær og Uffe Hald
Øvrige deltagere	-
Tilsynet udført af	Peter Møller
Tilsynet omfattede	Hele anlægget inkl. boringskontrol
Materiale udleveret	-

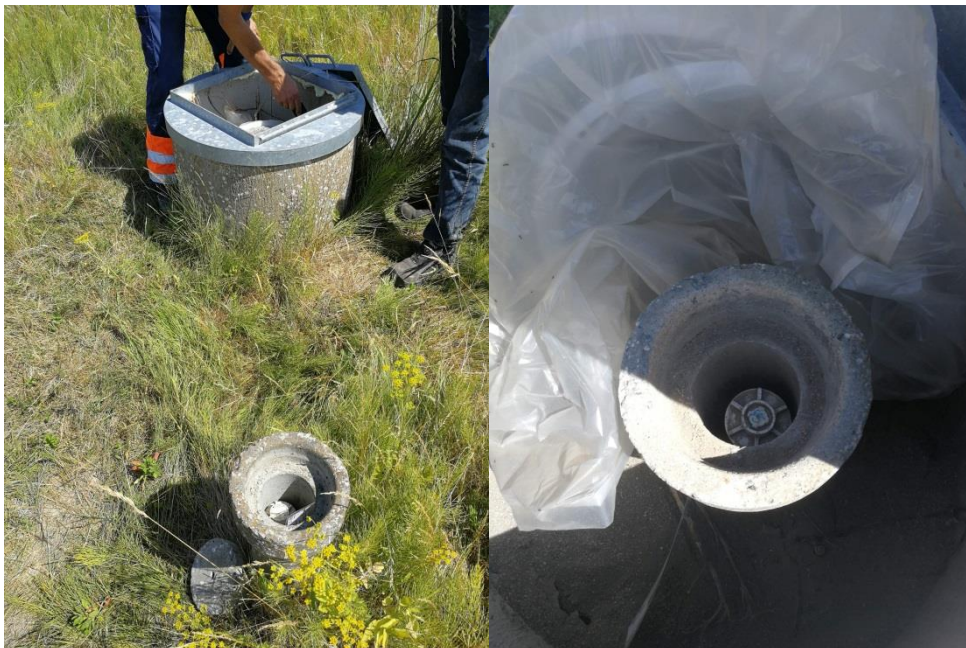
Foto af boringer

1. De fleste beskyttelsesbrønde af beton var afsluttet med låg i rustfrit stål.
2. En enkelt boring var ikke omgivet af en beskyttelsesbrønd.
3. En enkelt beskyttelsesbrønd var fyldt med jord (formentlig opgravning af dyr).
4. Alle boringer var afsluttet med prop for enden af forerøret.
5. Boringerne var forsynet med GEUS’ s id-skilt til boringer men med samme DGU-nr.

Til venstre ses B1 og B2, hvor B1 ikke er omgivet af en beskyttelsesbrønd som B2. Til højre ses en typisk boring, hvor det omgivende betonrør (betondækslet er aftaget) skjuler forerøret, som er afsluttet med tætsluttende prop. I plastikposen er pumpen som anvendes til prøveudtagning. De 3 øvrige boringer er som B2. Boringerne bliver forsynet med DGU nr. skilt og omkring B1 etableres beskyttelsesbrønd.

På tilsynet aftaltes, at alle monitoringsboringer med omgivende beskyttelsesbrønde generelt gennemgås, så det sikres at alle boringer er omgivet af beskyttelsesbrønd, at beskyttelsesbrøndene er aflåste og forerørene afsluttet med tætsluttende propper.

Det aftaltes endvidere, at boringerne forsynes med retvisende GEUS´ s id-skilt udført i en vejrbestandig udgave.
