## Tilsynsrapport til offentliggørelse

| Virksomhedens navn | Feltengård Losseplads |
| Virksomhedstype | 5.4 Deponeringsanlæg >10 t/dag eller kap. >25.000 t |
| Tidspunkt for tilsynet | 19. marts 2026, kl. 9.00-10.30 |

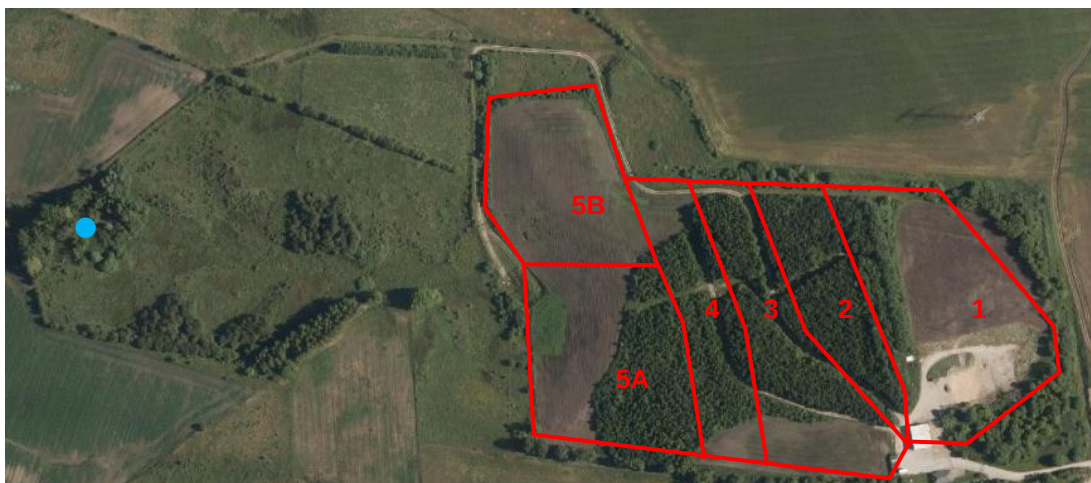
**Oversigtskort 1. Feltengård losseplads. Røde markeringer angiver etapeinddelingen af deponerings-anlægget. Turkis prik markerer placering af samlebrønd for overfladevand.**

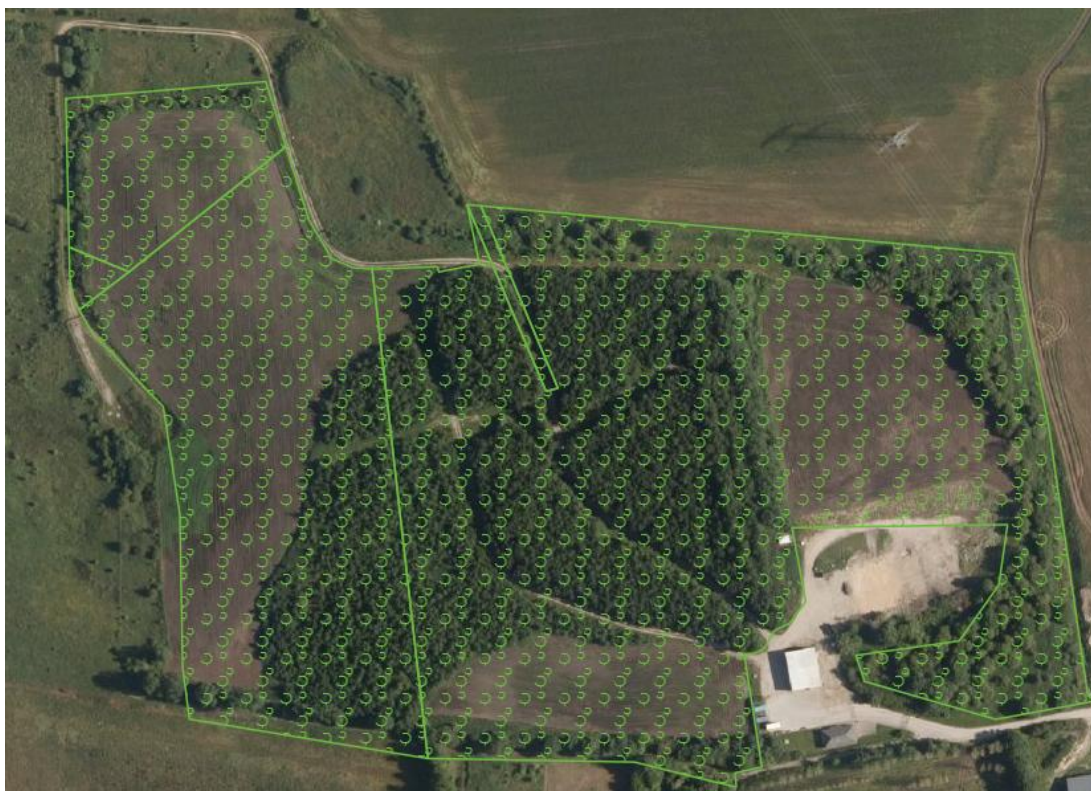
**Oversigtskort 2. Fredskovspålægelse på Feltengård Losseplads.**

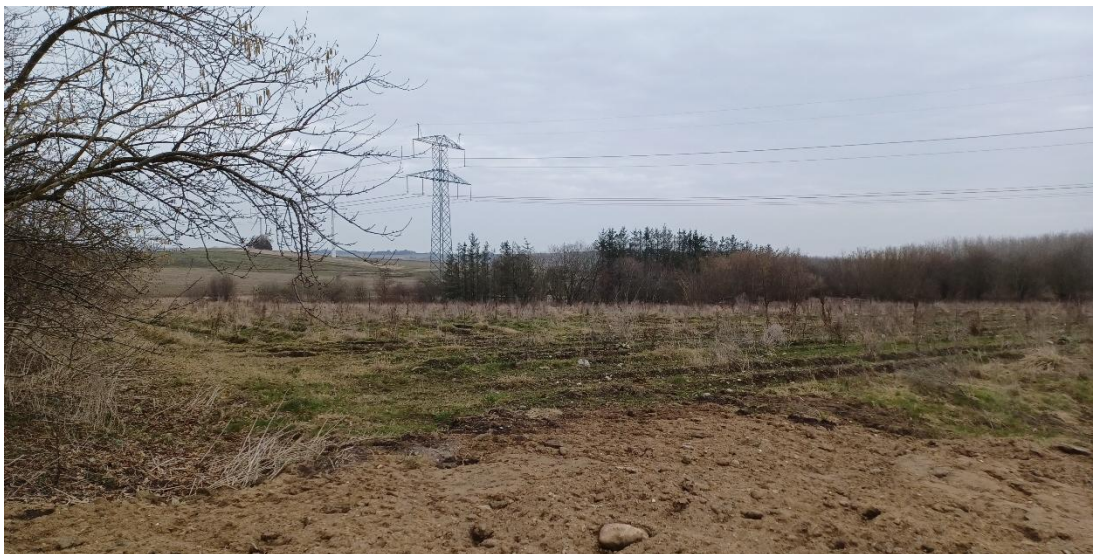
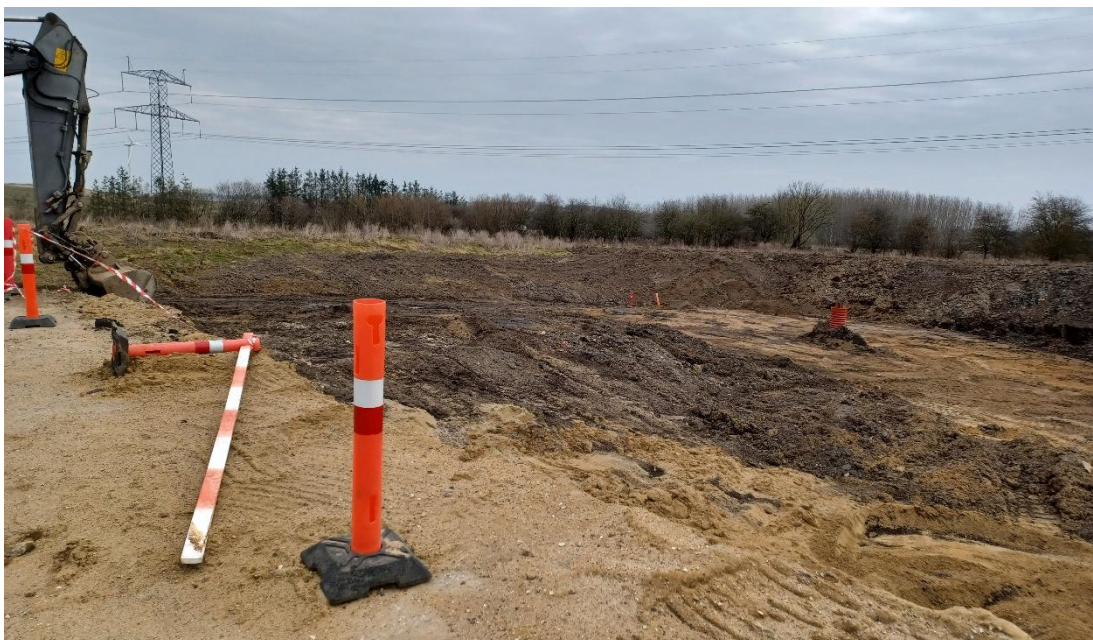
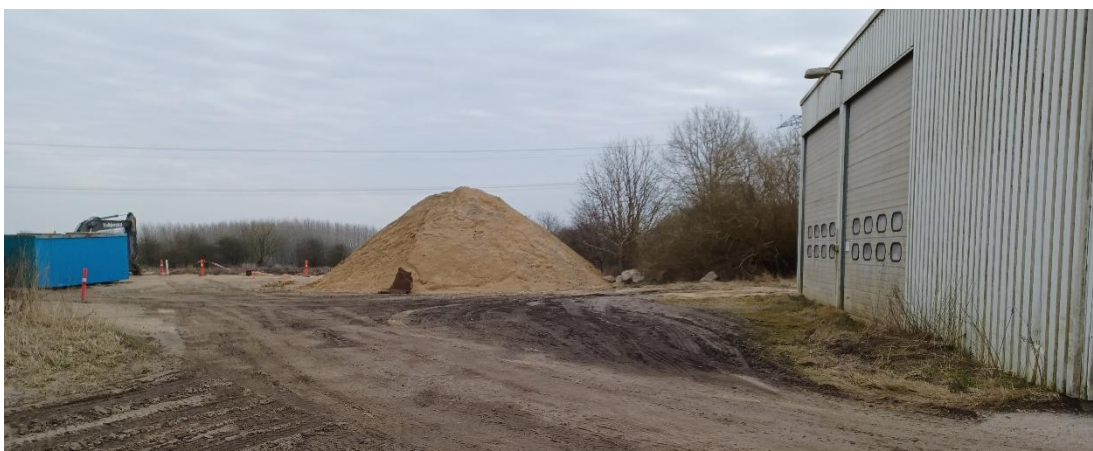
Den nordlige del af etape 1 er slutaftdækket og beplantet (se figur 1, øverst), men den sydlige del af etappen udestår. På dette område har der siden 1990'erne stået en hal til sortering affald. Hallen er blevet revet ned, da den ikke længere havde et formål, og for at kunne færdiggøre slutaftdækningen af området. Efter hal og fundament er fjernet (se figur 1, midterst) har Favrskov kommune ligeledes valgt at grave det stabilgrus op, som lå under bygningen. Gruset ligger nu i oplag på anlægget (se figur 1, nederst) og en del af gruset er blevet anvendt under det nye fakkelanlæg (se afsnittet "Deponigas"). Hvis Favrskov Forsyning finder anden anvendelse til gruset, fx indbygning under eventuel ny buffertank (se afsnittet "Spildevand"), vil det blive anvendt her. Alternativt kommer gruset ned i hullet igen. Favrskov Forsyning vurderer, at oplaget udgør ca. 100 m<sup>3</sup> grus.

**Figur 1. Etape 1. Øverst: Den nordlige del af etape 1 er pålagt fredskovspligt og beplantet. Midterst: Den sydlige del af etape 1, hvor sorteringshallen er blevet fjernet. Nederst: Oplag af stabilgrus ved siden af garagebygning.**

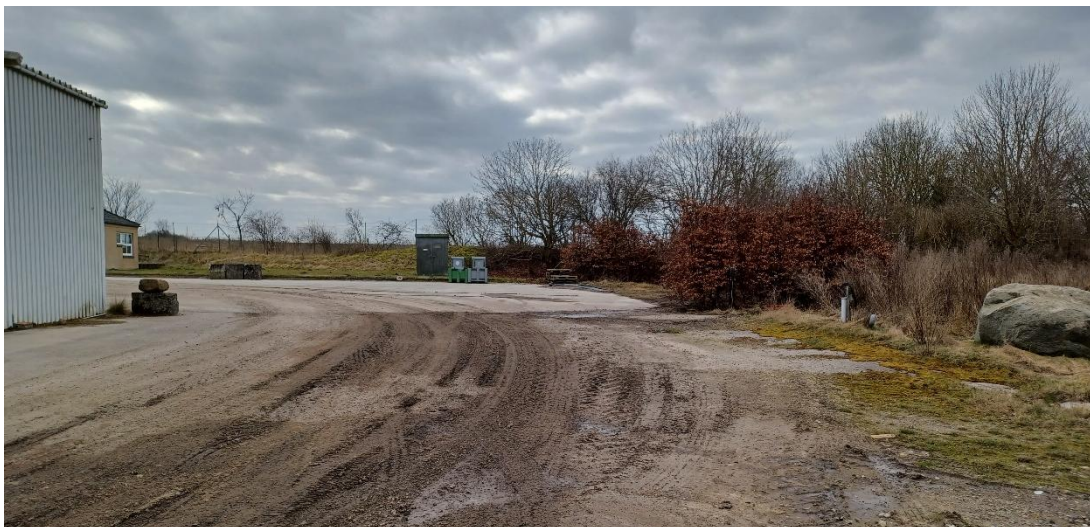
**Figur 2. Vaskeplads vest for garagebygning.**

Ved siden af garagen ligger deponeringsanlæggets vaskeplads (se figur 2). Favrskov Forsyning oplyste, at vaskepladsen ikke er blevet anvendt i en længere periode, og at det endnu ikke er besluttet om vaskepladsen skal videreføres. Hvis den fremtidige anvendelse af bygninger m.v. på deponeringsanlægget resulterer i drift, der kræver bemanning, og mere trafik til bygningerne, kan det være at vaskepladsen videreføres. Miljøstyrelsen fortalte, at hvis vaskepladsen skal videreføres, skal indretningen opdateres, så den lever op til standardvilkårsbekendtgørelsens krav.

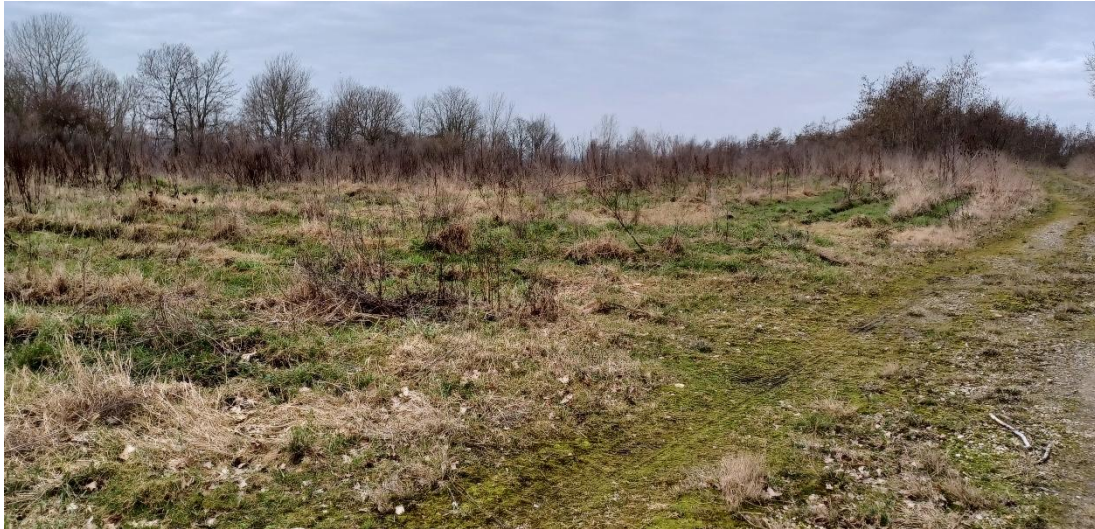
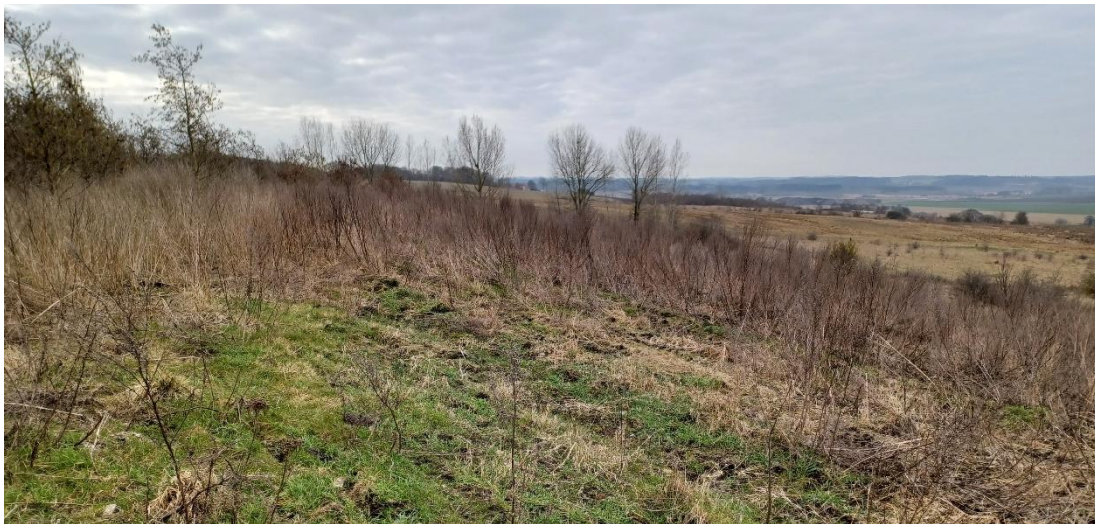
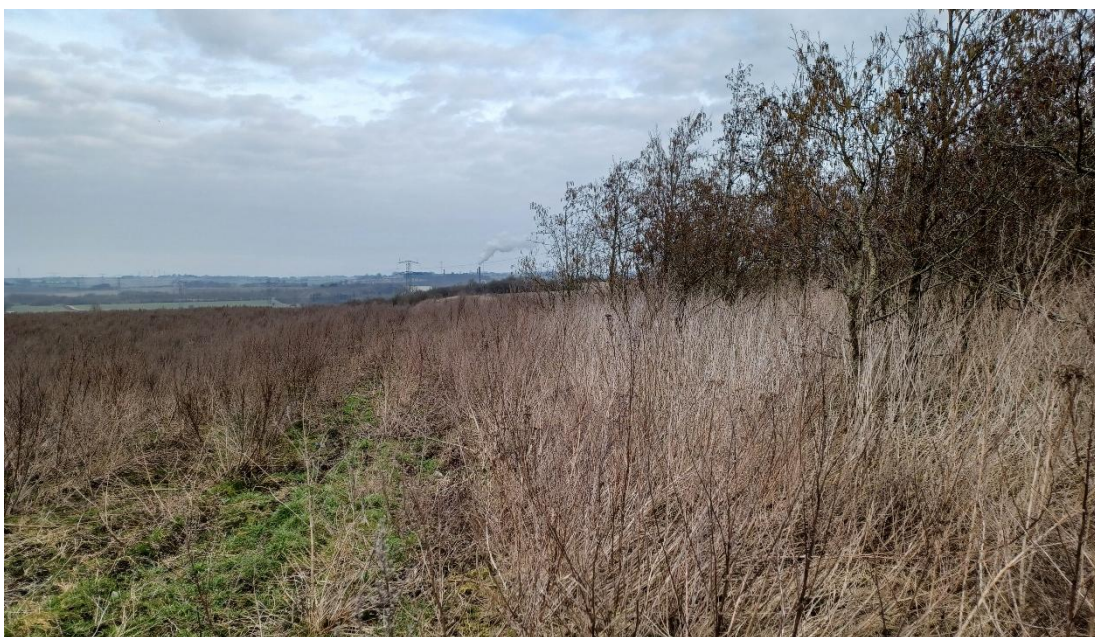
Etape 2, dele af etape 1 og 3 samt en mindre del af etape 4 har i flere år været pålagt fredskovspligt og er bevokset med tæt skov. I forbindelse med nedlukningen af det samlede anlæg besluttede Favrskov Kommune, at hele området ønskes omlagt til fredskov. Områderne, som udgør etape 5A og 5B, etape 4 og en mindre del af etape 3, er den 30. oktober 2020 blevet pålagt fredskovspligt, mens den nordlige del af etape 1 samt den resterende del af etape 3 blev pålagt fredskovspligt den 6. juni 2023.

**Figur 3. Beplantning på slutafdækkede arealer. Øverst: Den sydlige del af etape 3. Midterst: Etape 5a. Nederst: Etape 5b.**

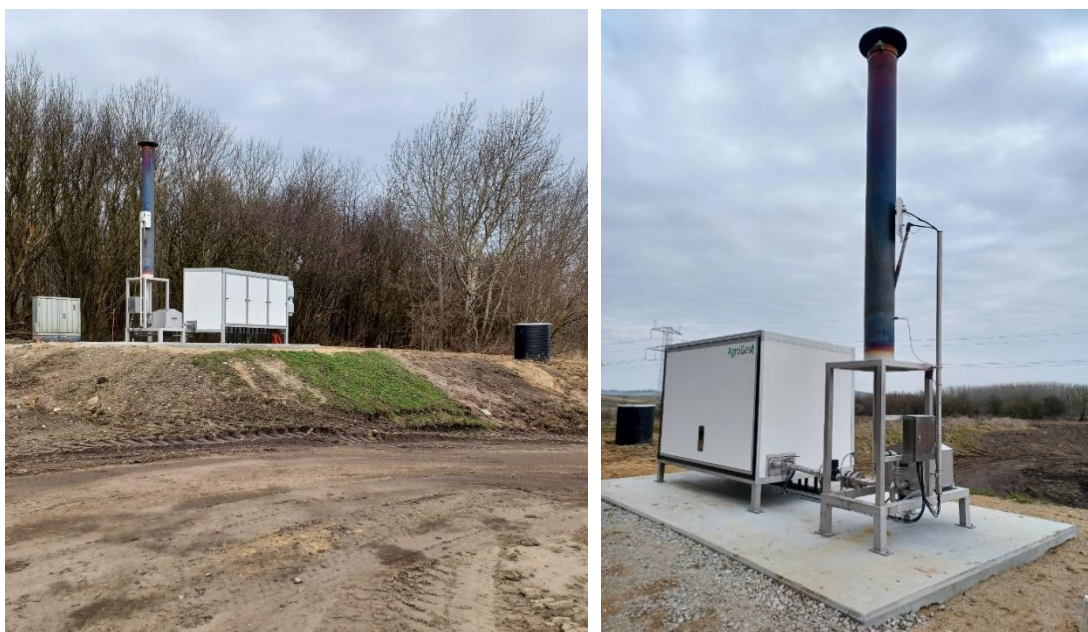
På Feltengård Losseplads er anlæggets gasmotor i 2025 blevet udskiftet med et fakkelanlæg (se figur 4). Miljøstyrelsen har den 8. september 2025 meddelt ”Udskiftning af gasindvindingsanlæg med fakkelanlæg tages til efterretning samt påbud om vilkår for fakkelanlæg på Feltengård Losseplads”. Nye vilkår regulerer drift og egenkontrol af fakkelanlægget.

Terrænet under fakkelanlægget er i forbindelse med etableringen af anlægget blevet hævet, således at slutaftdækningen er gennemført under anlægget. Udover fakkelanlægget er der etableret en ny kondensbrønd (se figur 4 tv, yderst til højre i billedet), hvori kondensvand fra ledningerne skilles fra og ledes til perkolatopsamlings-systemet. Favrskov Forsyning fortalte, at problemerne med kondens i gasledningerne forstærkes af, at der er lunke i ledningerne. Gasanlægget kan dog anvendes til at suge kondensen ud af gasledningerne og således anvendes i vedligeholdelsen af disse. Ved at afkoble strenge, så der kun suges på én streng og tage proppen af gasbrønden, som ledningen kommer fra, kan der sikres et tilstrækkeligt sug til at få kondensen ud af ledningen.

**Figur 4. Fakkelanlæg. Tv: Fakkelanlæg og kondensbrønd. Th: Fakkelanlæg.**

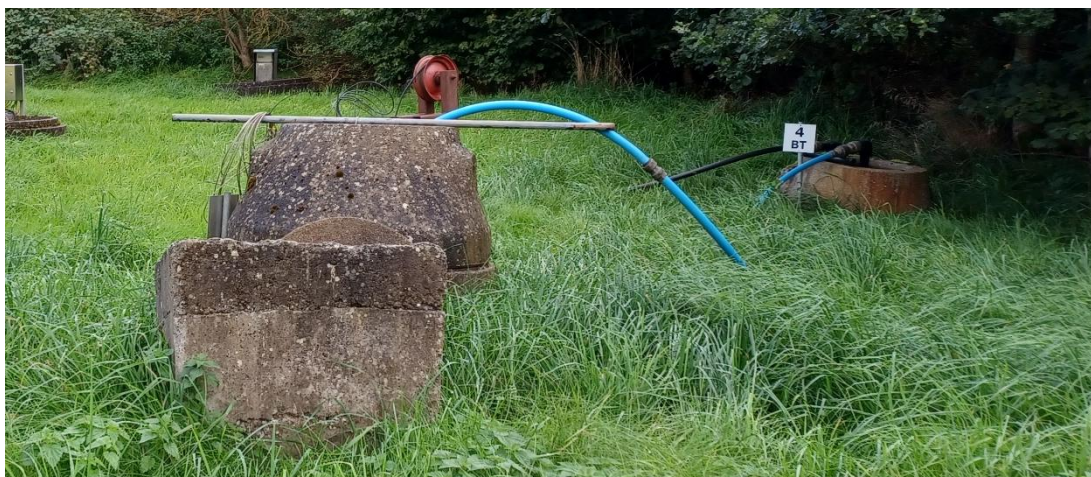
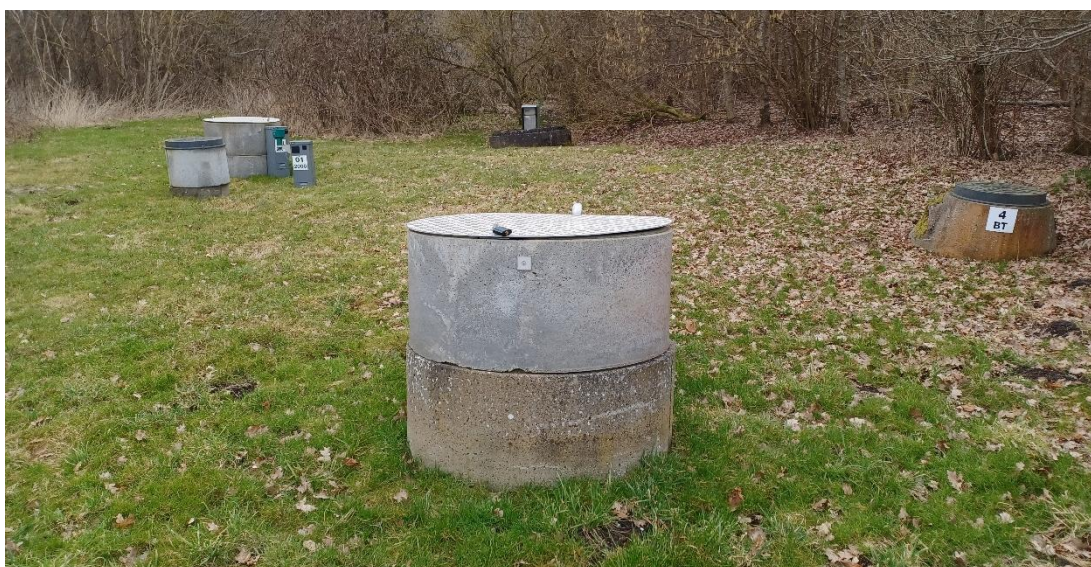
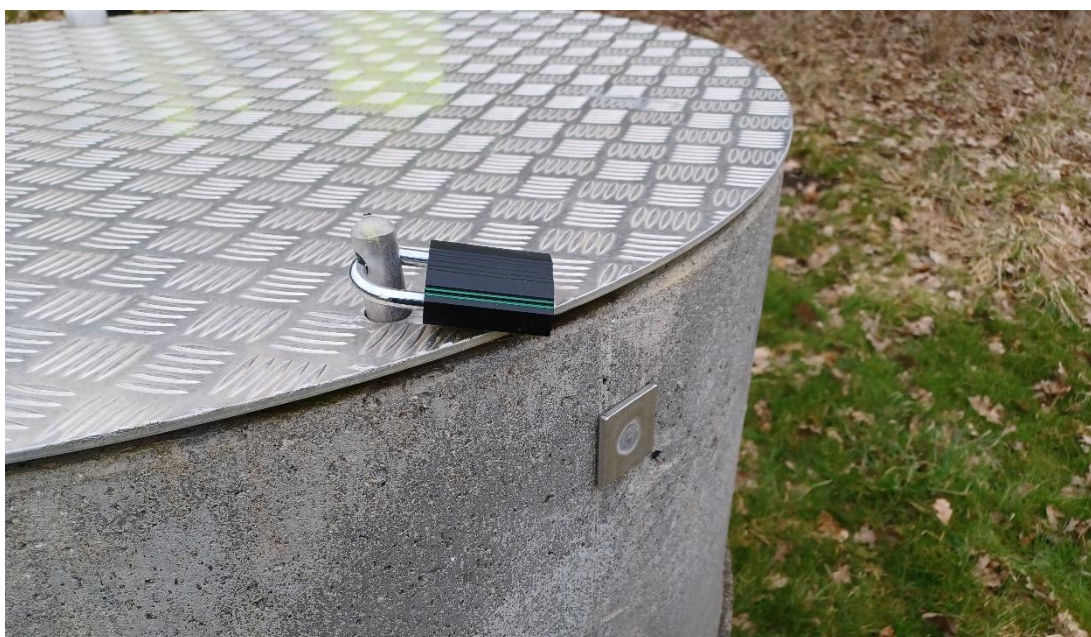
På grænsen mellem etape 3 og 4 står en samling perkolatbrønde. Det er tidligere konstateret, at dræn på dele af anlægget er faldet sammen/at der er sket brud. Der blev etableret en ny pumpeledning og perkolat fra brønde knyttet til det gamle dræn pumpes over i brønde knyttet til trykleddingen. I en årrække er perkolatet blevet pumpet fra brønd til brønd via overjordiske ledninger. Da der er planer om offentlig adgang til anlægget, har Favrskov Forsyning indført tiltag for at forhindre adgang til brønde og andre installationer ved at grave ledningerne ned og installeret nye brøndringe med låg, som kan låses (se figur 5). Favrskov Forsyning oplyste, at disse tiltag ikke har ført til ændringer i afløbsplanen.

**Figur 5. Perkolatbrønde mellem etape 3 og 4. Øverst: Foto fra tilsynet i 2023, hvor er der synlige overjordiske ledninger mellem brøndene BR3 (forrest) og BT4. Midterst: Perkolatbrønde med låg og nedgravede ledninger mellem brøndene BR3 (forrest) og BT4. Nederst: Lås på brønd BR3.**

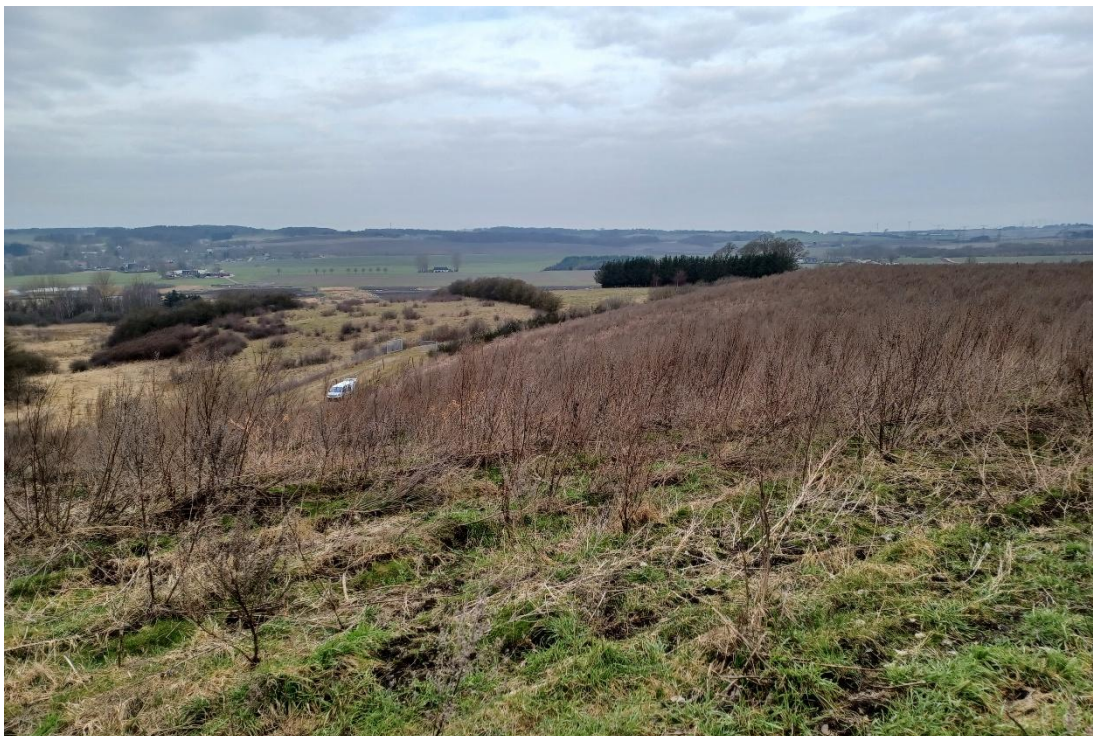
Terrænet af etaperne 5A og 5B skråner ned mod et § 3-beskyttet område (se figur 6). Overfladevand fra etape 5A og 5B løber til dræn inde på de respektive etaper og afledes til spildevandsnettet. Overfladevand fra det smalle bælte mellem de to etaper og det beskyttede område løber via en grøft mod vest til et regnvandsbassin, hvorefter overfladevandet udledes direkte til Vissing bæk. Overfladevand, der udledes direkte, skal analyseres to gange årligt. Prøver udtages fra gennemløbsbrønden placeret efter regnvandsbassinet. På tilsynet oplyste Favrskov Forsyning, at kommunen er ved at iværksætte et naturprojekt i området vest for anlægget og det § 3-beskyttede område. Det er planen, at der skal være et vådområde og at Vissing Bæk skal genslynges.

**Figur 6. Etape 5b skråner ned mod §3-beskyttet naturområde.**
