Tilsynsrapport til offentliggørelse

Refa I/S
Energivej 4
4800 Nykøbing F

Tilsynsrapport

Virksomhedens navn	Miljøcenter Gerringe
Virksomhedens adresse	Gerringevej 15, Rødby
CVR nummer	78951818
Virksomhedstype	5.4 deponi med div. biaktiviteter
Tidspunkt for tilsynet	30.11.22
Baggrunden for tilsynet	Basistilsyn
Varsling af tilsynet	Varslet forinden ved mail
Deltagere fra virksomheden	Susanne B. Andersen
Øvrige deltagere	
Tilsynet udført af	Majbrit Miara og Preben Christoffersen, Irene Renta
Tilsynet omfattede	Generelt tilsyn med deponi og biaktiviteter.
Materiale udleveret	-

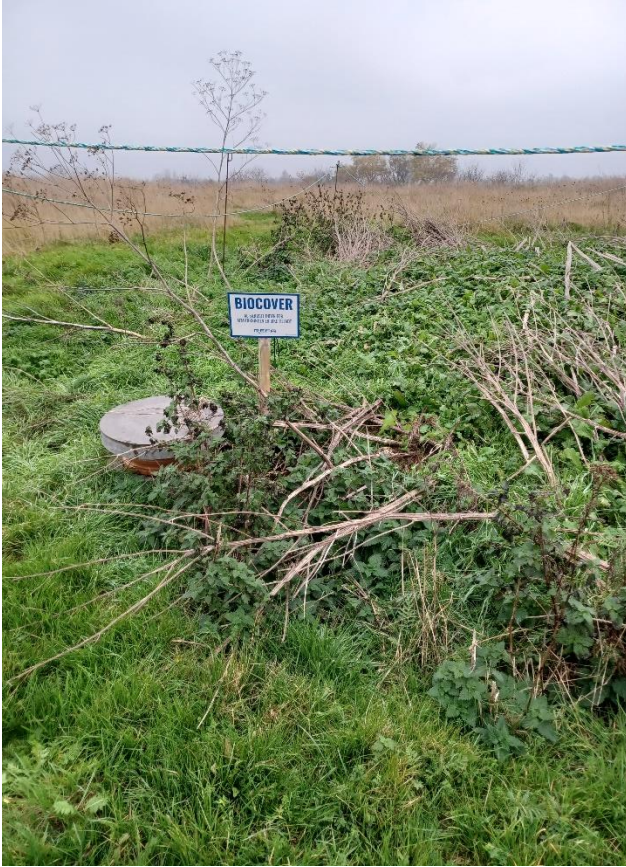
Biocover er et mindre område, typisk 30 gange 30 meter eller større, på det slutafdækkede deponi, hvor overjorden er erstattet med kompost. Komposten virker som et lag der skal omsætte den opstigende deponigas fra metan til CO₂. Metan er en gasart der er 20 gange mere skadelig end CO₂. I komposten sker der en biologisk omsætning af metan til CO₂. På fotoet ovenfor ses et biocover på Miljøcenter Gerringe. Årligt gennemføres der målinger af metan. Målingerne har vist et faldende niveau af metan og det tilskrives at biocoveret virker efter hensigten.

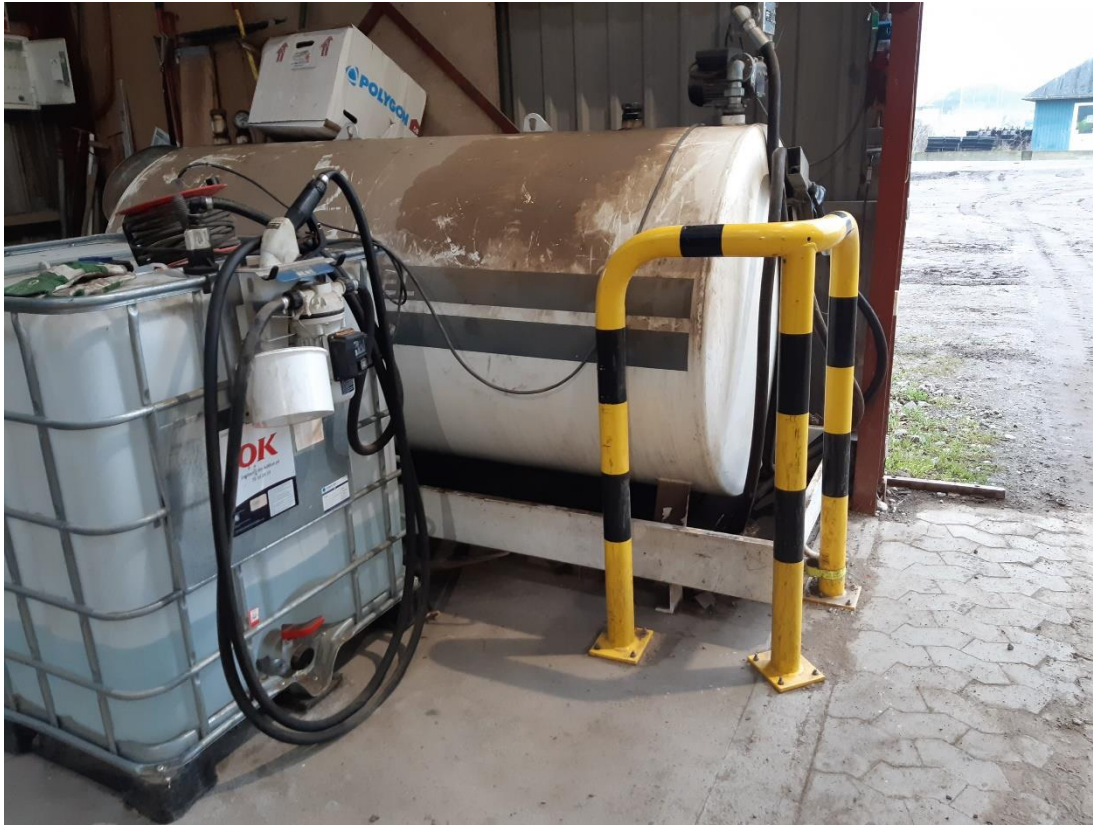
Olietank og Ad-blue i værksted.

Tilsynet har ingen bemærkninger til værkstedet eller til opbevaring af kemikalier, der opbevares som efter gældende vilkår.

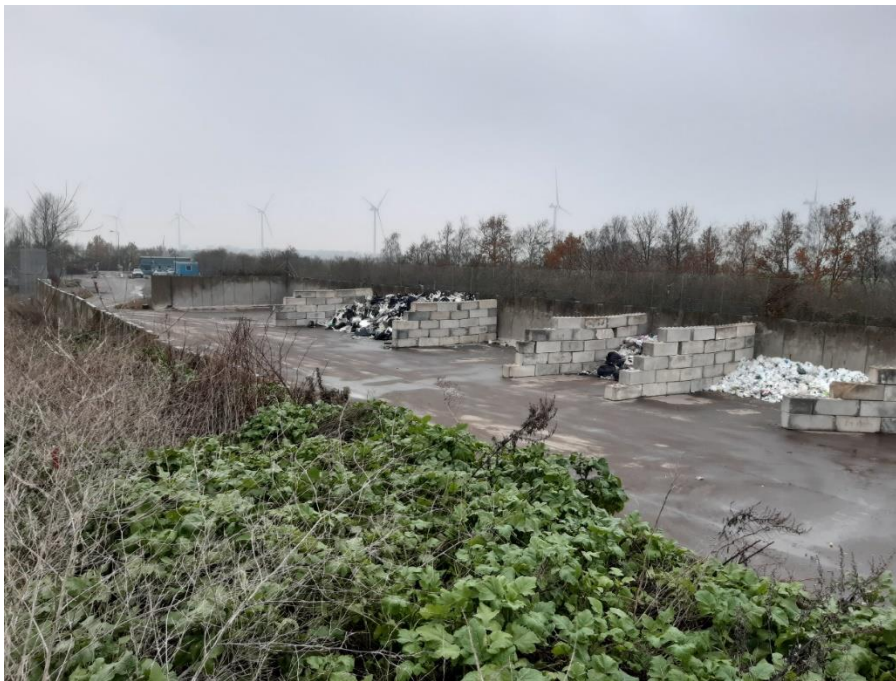
Sorteringsplads på Miljøcenter Gerringe

Oplagene på sorteringspladsen er også ved dette tilsyn overvejende ret små og overholder vilkår der er fastsat i miljøgodkendelse af 8. marts 2013.

Der ses blandt andet oplag af brøkker, sanitet, forskellige fraktioner af glas og metal til genanvendelse m.m. Fraktionerne fraføres løbende.

Tilsynet har ingen bemærkninger til oplagspladsen.

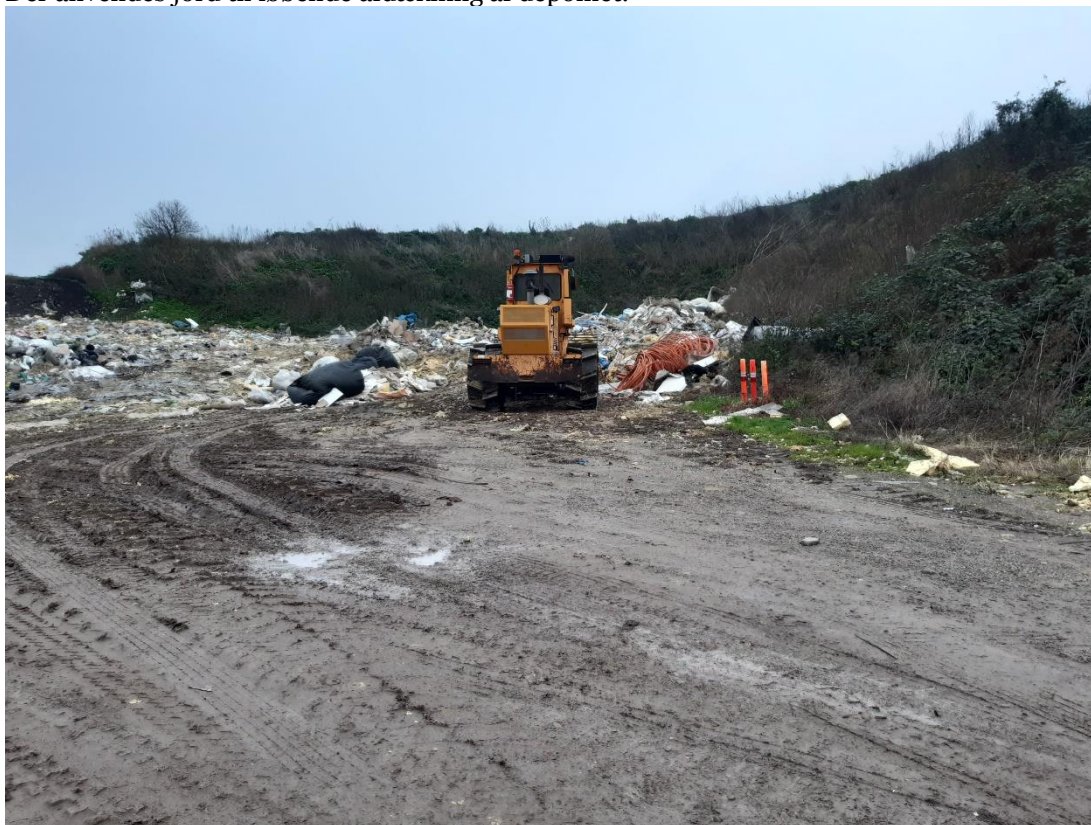
Slutdeponi til blandet affald – Affald som ikke kan genanvendes.

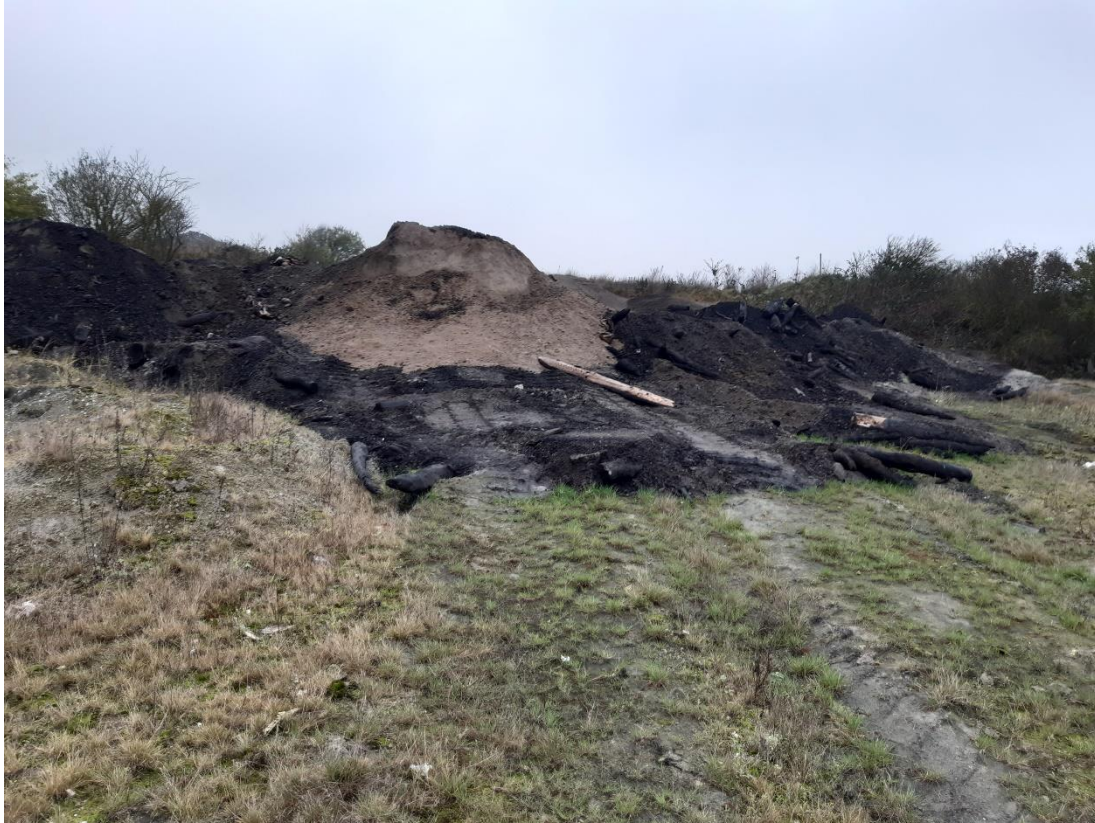
Slutdeponering af aske fra biofyr.

Tilsynet har ingen bemærkninger til deponeringsaktiviteten.

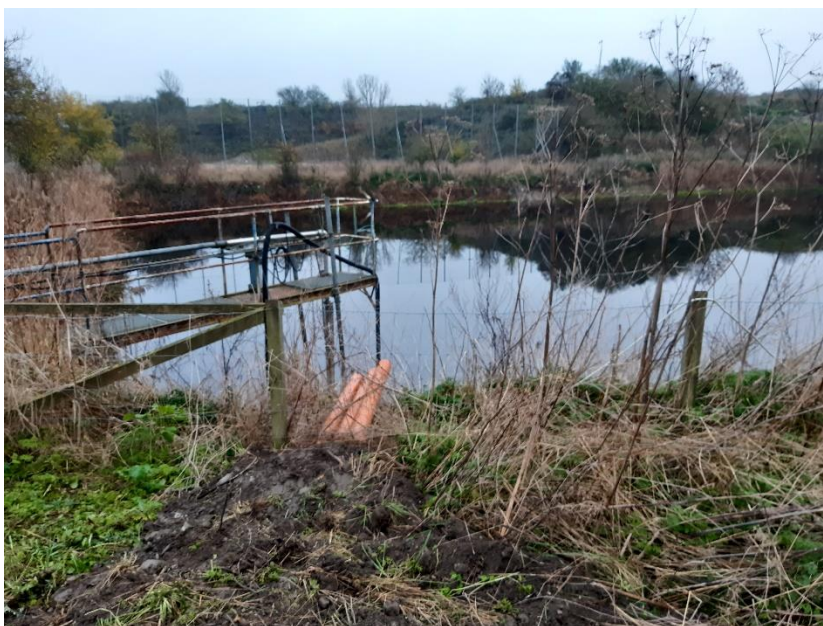
Perkolatbassin

Regnvand der trænger gennem depotet og opsamles via dræn, pumpes til perkolatbassin inden afledning til offentligt renseanlæg. Drænledninger renses og vedligeholdes ofte med en rensegris for at sikre at drænenes funktion opretholdes.

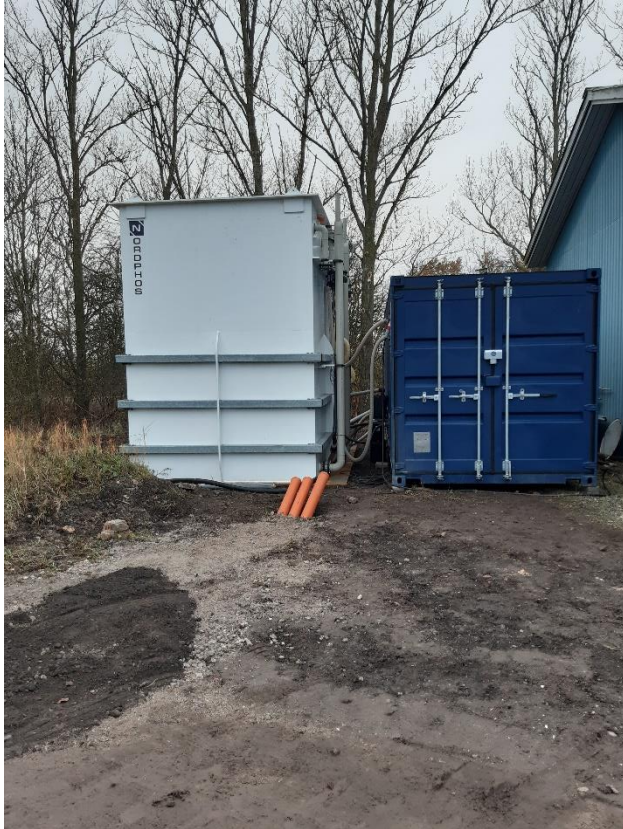
Forsøgsopstilling af PFAS-forrenseanlæg.

Miljøstyrelsen afventer analyseresultater af forsøg med forrensning af perkolat.
