## Tilsynsrapport til offentliggørelse

Virksomheder  
J.nr. 2019 - 2176  
Ref. chcl/anell  
Dato: 26.01.2024

Virksomhedens navn	TripleNine Esbjerg A/S
Virksomhedens adresse	Læssevejen 20, 6700 Esbjerg
CVR nummer	32566278
Virksomhedstype	6.4b(i)1 Animalske råstoffer - Fiskemel mv., kap. >75 t/dg
Tidspunkt for tilsynet	21. september 2023 kl. 13:30-14:00
Baggrunden for tilsynet	Tilsynskampagne 2022/23 vedr. brandslukningsanlæg
Varsling af tilsynet	7. august 2023
Deltagere fra virksomheden	Kim Sørensen og Jørn Kristensen
Øvrige deltagere	-
Tilsynet udført af	Charlotte Clausen og Annemette Ellefsen
Tilsynet omfattede	Tilsyn med virksomhedens brandslukningsanlæg, herunder oplag af skumslukningsmidler, spredningsveje ved test af brandslukningsanlæg og tæthed af belægninger knyttet til arealer, hvor skumslukningsmidler kan forekomme ved oplag og brug.
Materiale udleveret	-

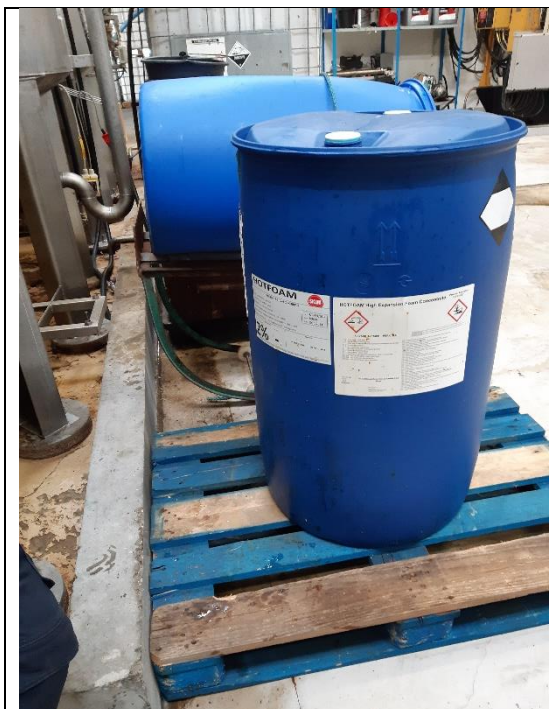
I servicebygningen er der et oplag af skumvæske til påfyldning af den store 2000 l tank. Det er placeret på en palle tæt ved tanken (foto 3 og foto 4).

Foto 3: Beholder med skumvæske til opfyldning af den store SKUM-tank. Påfyldning udføres af servicetekniker.

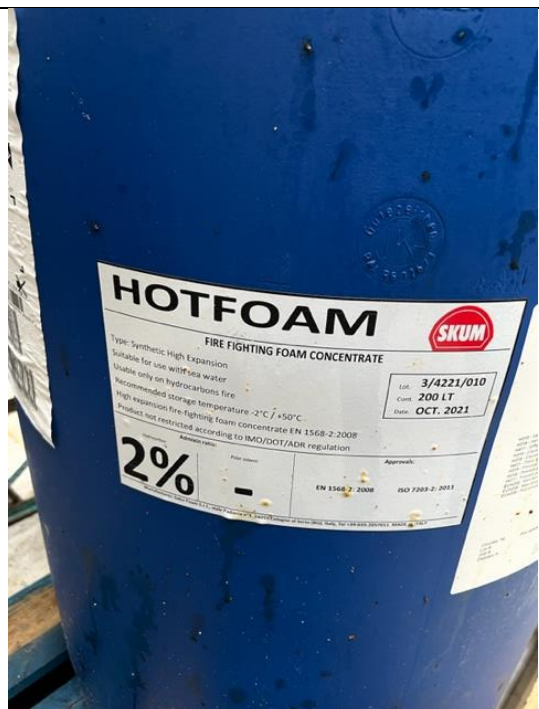
Skummet i tanken er HOTFOAM High Expansion Foam Concentrate som leveres af JCI foam (tidligere SKUM). TripleNine oplyser at, produktnavnet er ændret, men at produktet og sikkerhedsdatabladet er det samme. Tanken står på et gulv af beton, der er et nærliggende gulv afløb (foto 7).

Foto 4: Produktlabel på beholder med skumproduktet HOTFOAM High Expansion Foam Concentrate.

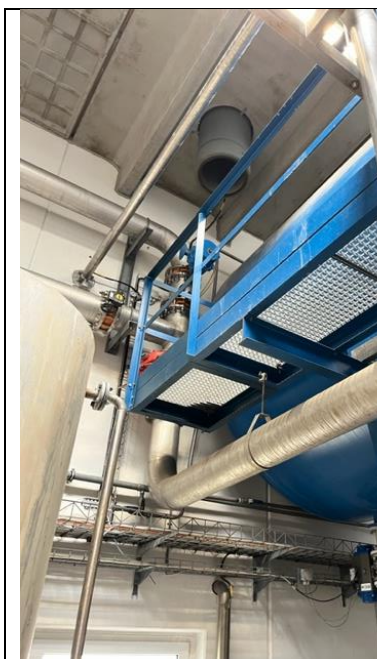
Der er overjordiske rørforbindelser mellem brandslukningsanlægget i servicebygningen og produktionsbygningen, hvor anlægget der indeholder hexan er placeret (foto 5 og foto 6).

Foto 5: Rørføring fra skumanlægget i servicesbygning til bygning hvor der anvendes hexan.

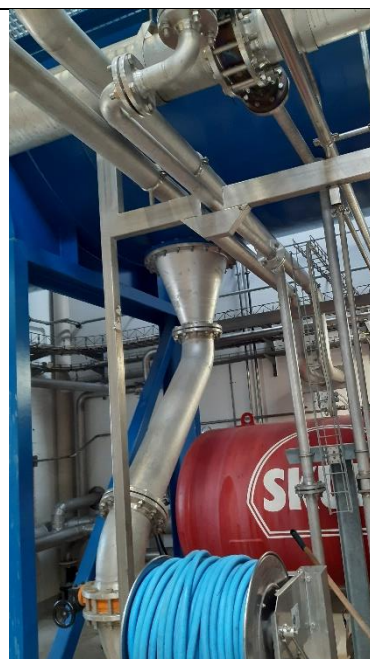
Foto 6: Rørføring fra skumanlægget i servicesbygning til bygning hvor der anvendes hexan.

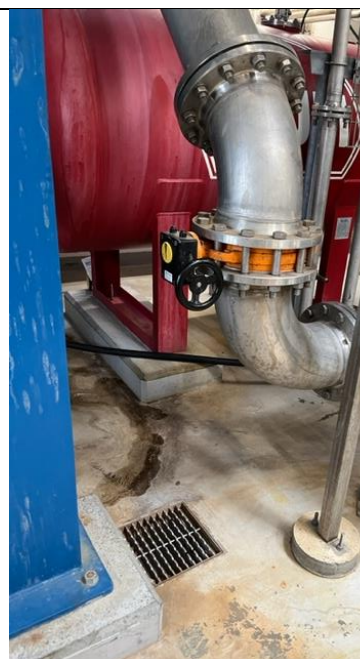
Virksomheden oplyste, at gulv afløb løber til sand- og olieudskiller og videre til slamtank T94. Der er ventiler på afløbssystemet, der lukkes automatisk. Spildevandet fra slamtanken sendes til kommunalt renselanlæg.

Foto 7: Afløb ved skumtanken. Indrettet med automatisk lukning.

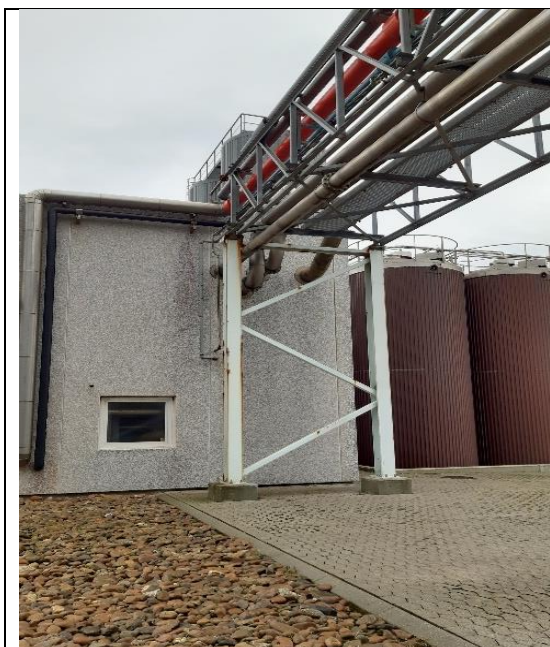
Rørforbindelserne går fra servicebygningen udenpå bygningen henover et område med sten og fortsætter over befæstet areal af fliser til bygningen med hexan (foto 8 og foto 9).

Foto 8: Rørbro fra servicesbygning til produktionsanlæg, hvorfra brandskum føres til produktionsanlæg.
