## Tilsynsrapport til offentliggørelse

### Tilsynsrapport

Virksomhedens navn	Bredkær Losseplads
Virksomhedens adresse	Bredkærvej 15, 8300 Odder
CVR nummer	32264328
Virksomhedstype	5.4 Deponeringsanlæg >10 t/dag eller kap. >25.000 t
Tidspunkt for tilsynet	23.05.2024
Baggrunden for tilsynet	Basistilsyn, anmeldt tilsyn
Varsling af tilsynet	08.04.2024
Deltagere fra virksomheden	Birgit Kristensen, Odder Kommune
Øvrige deltagere	-
Tilsynet udført af	Monica Klitgaard Hansen
Tilsynet omfattede	Besigtigelse af pladsen
Materiale udleveret	Intet

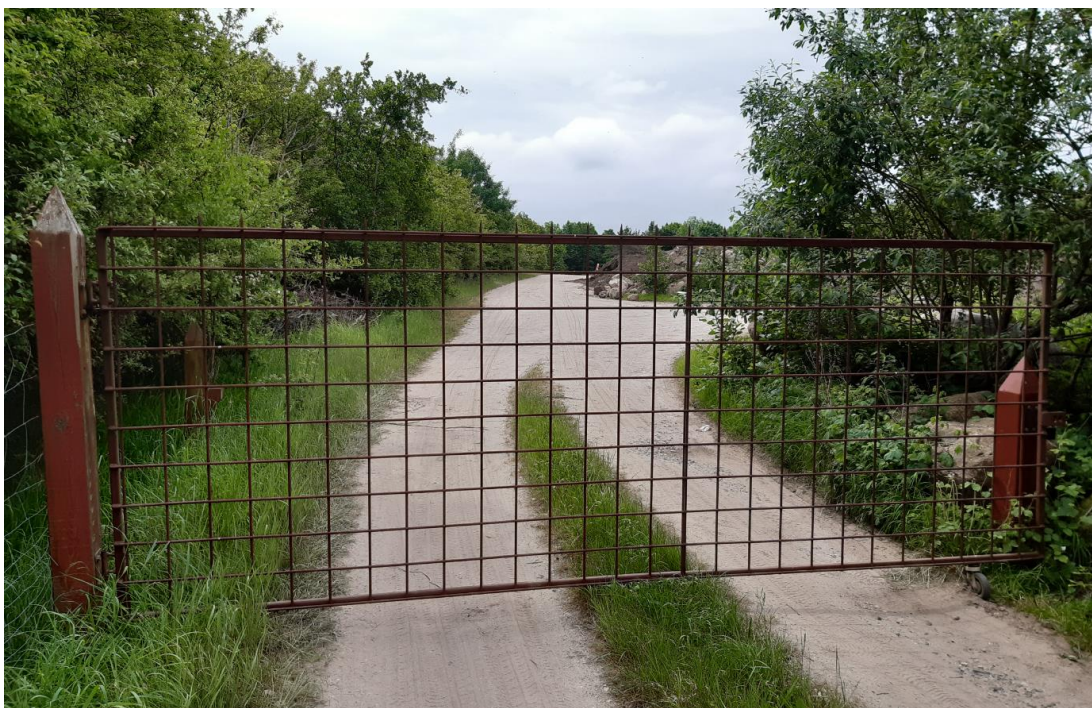
*Billede 2. Port i indkørsel.*

Pladsen er indhegnet og aflåst uden for driftstid, se Billede 2 .

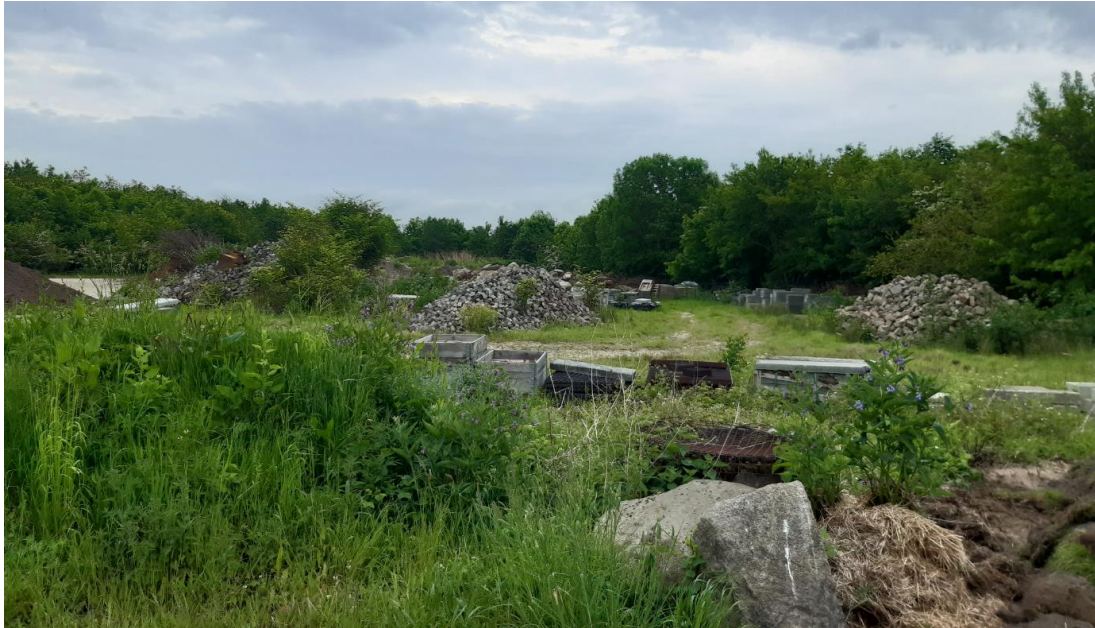
*Billede 3. Udsnit af oplagsplads.*

Odder Kommune, Vej & Park, har af oplag af grenaffald, jord, sten, grus og sand på den ikke-beplantede del af lossepladsen, se Billede 3. Oplagsaktiviteten er reguleret af miljøgodkendelse af 3. august 1995. Godkendelsen er meddelt til oplag af natursten, ren lerjord, rabatjord, flis og grenaffald. Der må ikke forekomme flishugning eller anden bearbejdning på pladsen.

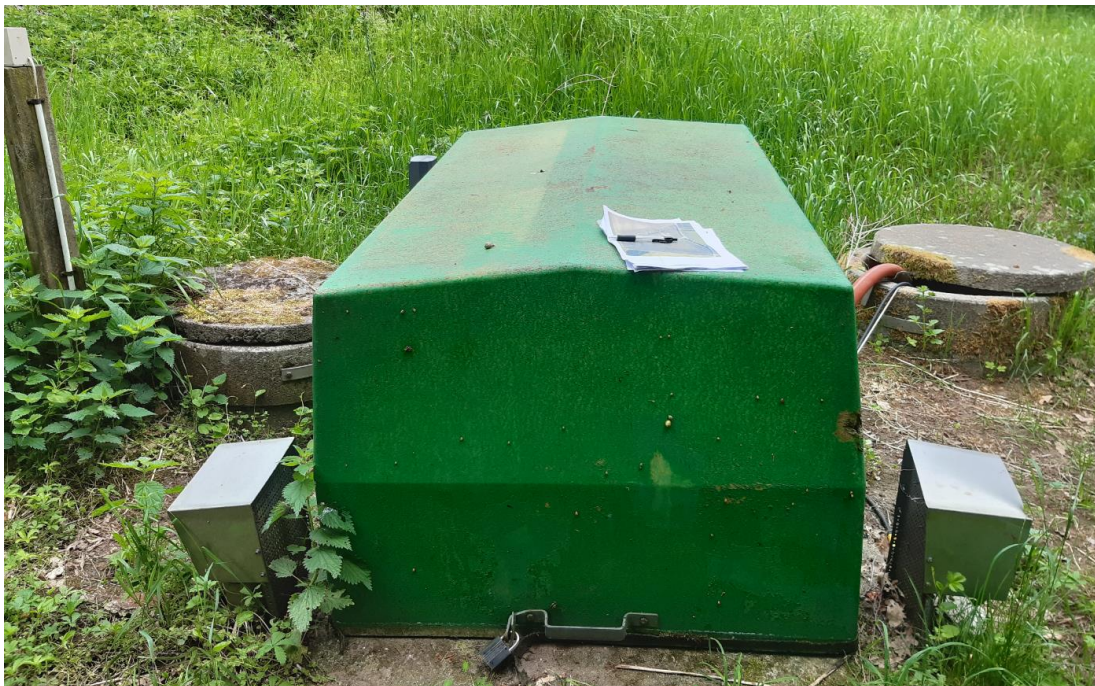
*Billede 4. Perkolatpumpe med tilhørende anlæg.*

Lossepladsen er forsynet med dræn over og under bundmembran. Perkolat pumpes til renseanlæg. Drift af perkolatpumpe m.m., se Billede 4, varetages af Samn Forsyning ApS.

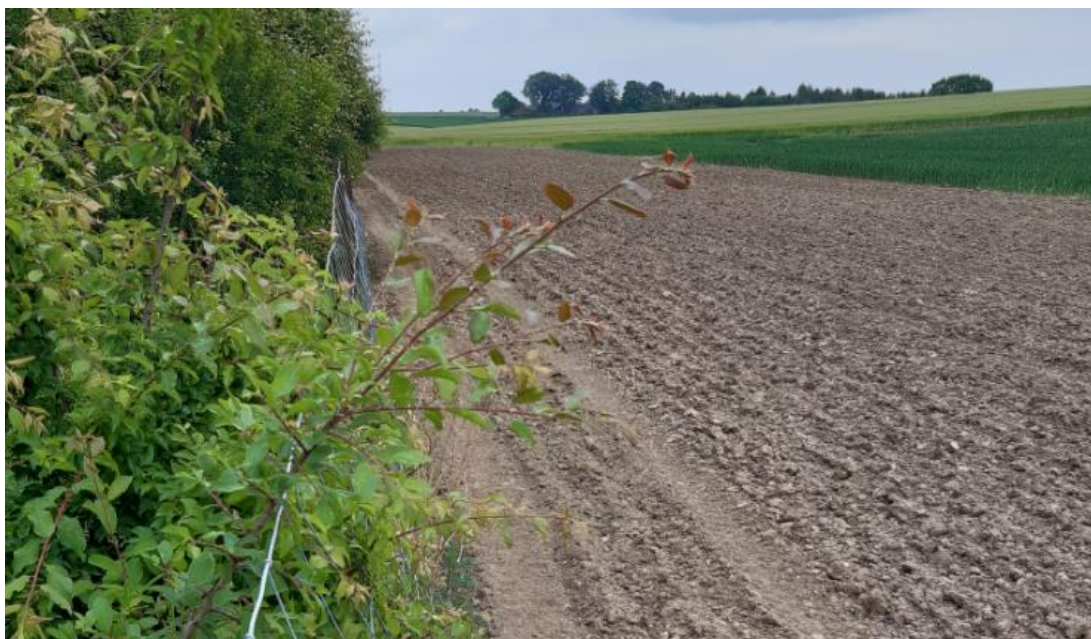
*Billede 5. Mark sydvest for lossepladsen.*

Skellet mellem Bredkjær Losseplads og den dyrkede mark mod sydvest blev besigtiget. Ved tilsynet i 2021 var kornet gulligt, formentlig pga. udtrængende gas. Ved dette tilsyn var der pløjet en bræmme mellem afgrøde og losseplads, se Billede 5. Kommunen betaler årligt landmanden for tabt udbytte pga. gasudsivning.

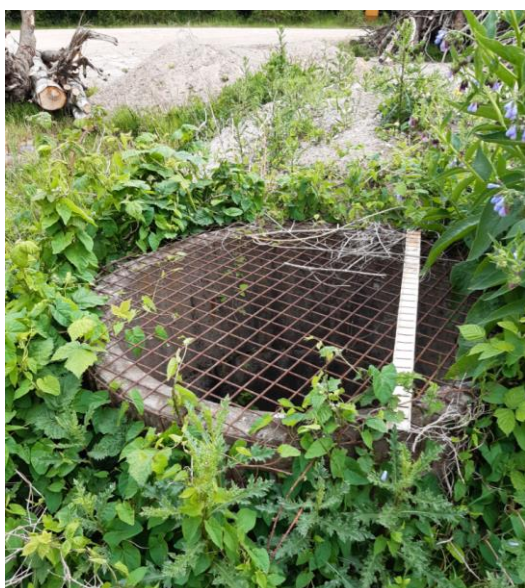
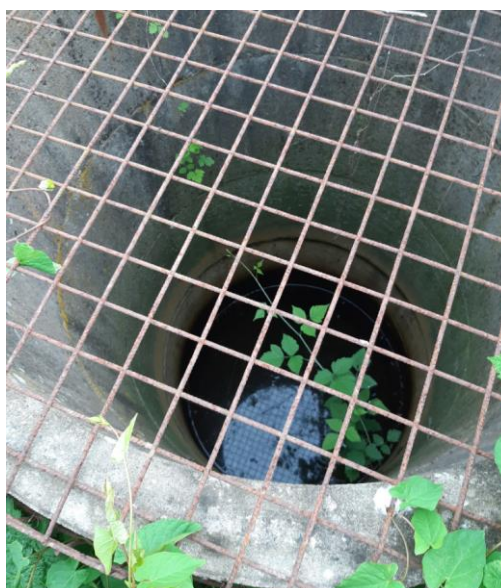
Pladsen er forsynet med flere gasbrønde. Nogle af brøndene blev besigtiget under tilsynet. Der stod vand i nogle brønde, men ikke alle. Der var ingen lugt fra brøndene. Da der ikke står vand i alle brøndene, og der ikke er lugt, vurderes det umiddelbart, vandet er regnvand, der støver op i gasbrøndene. Aftalt på tilsynet, at kommunen undersøger eget arkiv for oplysninger om etablering og indretning af gasbrøndene.

*Billede 6. Gasbrønd - samme brønd som Billede 7.*

*Billede 7. Gasbrønd med vand - samme brønd som Billede 6.*

På tilsynet aftales, at kommunen undersøger eget arkiv for oplysninger om etablering og indretning af gasbrøndene og sender materialet til Miljøstyrelsen. Kommunen bedes sende evt. materiale til Miljøstyrelsen inden 15. september 2024.

Miljøstyrelsen vil efterfølgende vurdere behov for tiltag ift. gasbrøndene.

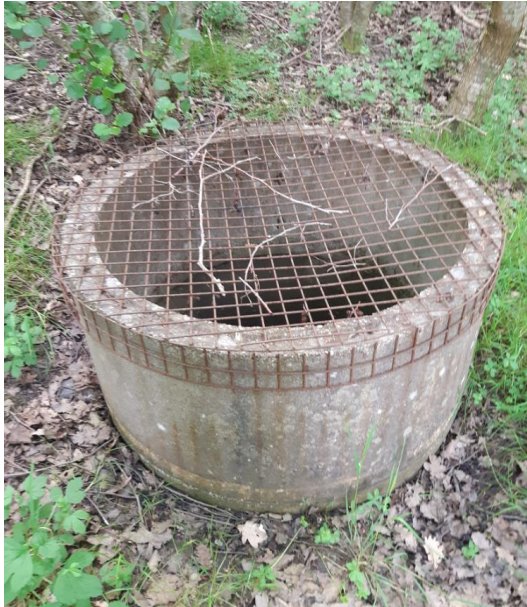
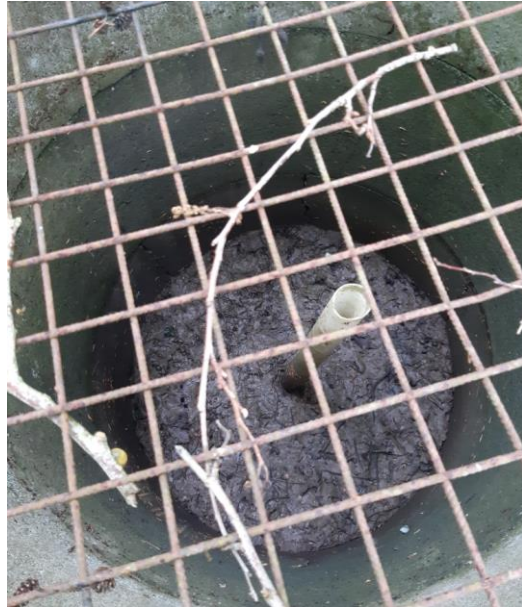
Billede 8. Gasbrønd – samme brønd som Billede 9.

Billede 9. Gasbrønd uden vand – samme brønd som Billede 8.

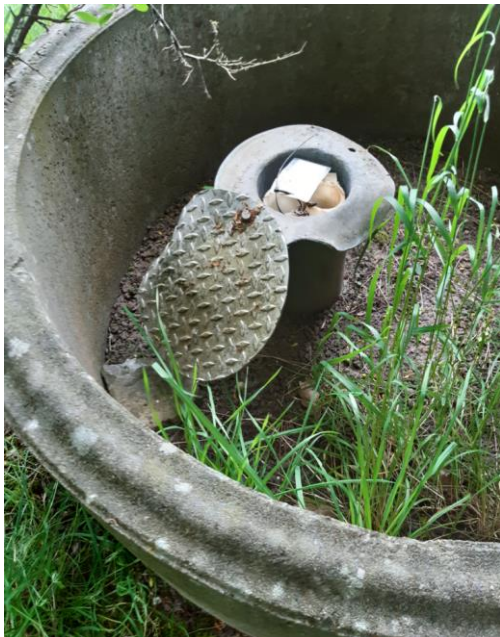
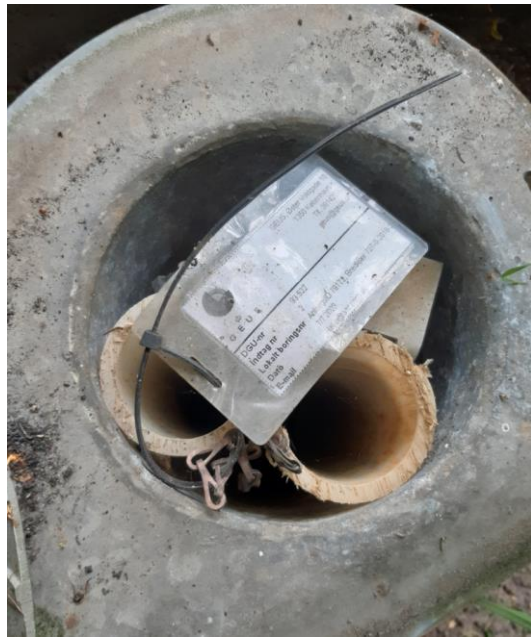
Tre af fire monitoringsboringer blev besigtiget udvendigt og en boring blev åbnet, se Billede 10, Billede 11, Billede 12 og Billede 13.

Billede 10. Monitoringsboring FB5, DGU-nr. 99.522.

Billede 11. Monitoringsboring FB5, DGU-nr. 99.522.
