Tilsynsrapport til offentliggørelse

Virksomhedens navn	Affaldscenter Skårup, Renosyd I/S
Virksomhedens adresse	Oddervej 75, 8660 Skanderborg
CVR-nummer	13523584
Virksomhedstype	5.4 Deponeringsanlæg >10 t/dag eller kap. >25.000 t
Tidspunkt for tilsynet	3. marts 2026 kl. 9.30-13.30
Baggrunden for tilsynet	Basistilsyn og kampagnetilsyn vedr. oplag af jord
Varsling af tilsynet	Tilsynet blev varslet den 16. februar 2026
Deltagere fra virksomheden	Søren Nielsen, Renosyd I/S
Øvrige deltagere	Ane Grethe Stadel, Rambøll
Tilsynet udført af	Nina Eberhardtsen Nadzieja Inge Lise Therkildsen
Tilsynet omfattede	<ol style="list-style-type: none">1. Status og plan for slutafdækning2. Oplag af jord til slutafdækning3. Løsning ift. udledning af overfladevand på kort og lang sigt, herunder udledningspunkt4. Drift af PFAS-renselanlæg og ny placering af perkolatforbehandlingsanlæg5. Affald frembragt på deponiet6. Affald i omkringliggende områder
Materiale udleveret	Intet

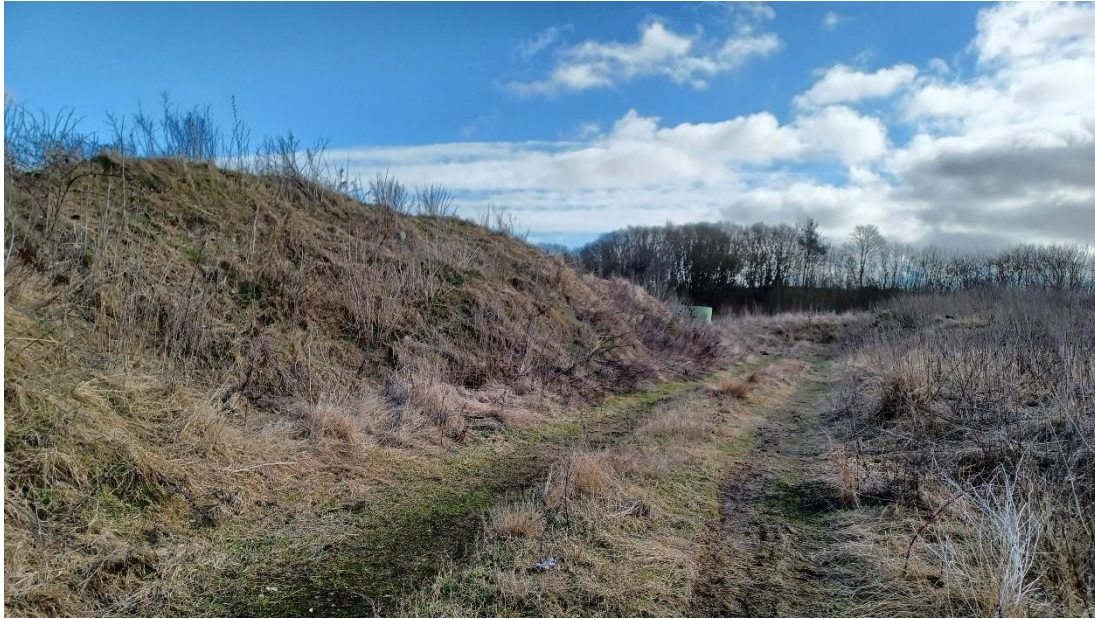
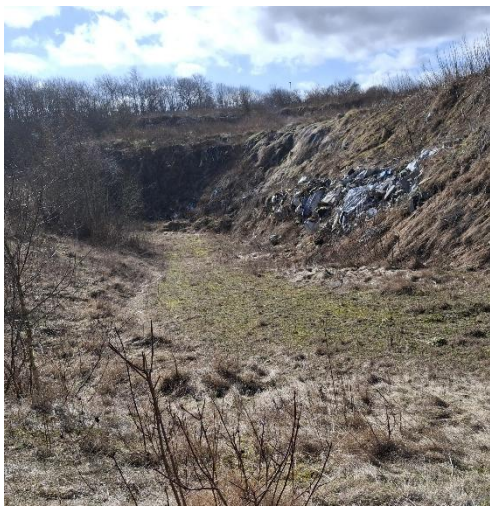
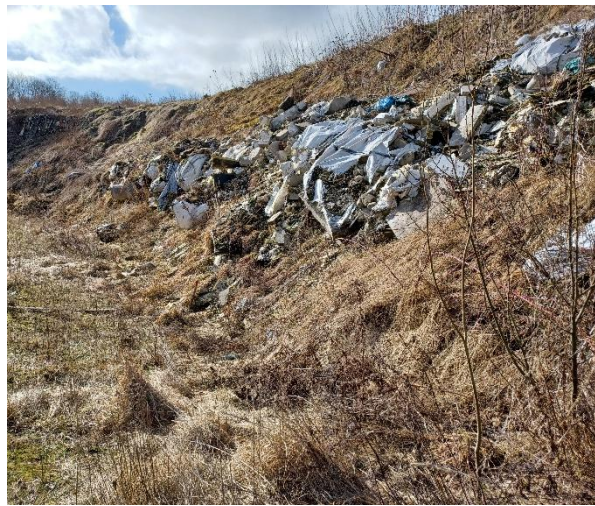
På toppen af etape 6 var det tydeligt, at der er behov for udlægning af større mængder jord end 1 meter, for at skabe et jævnt terræn (se figur 1, øverst). Miljøstyrelsen spurgte ind til muligheden for at jævne terrænet ved at flytte på noget af affaldet. Dette er dog kun muligt på de dele af etape 6, hvor der ikke er deponeret asbest. Det er ikke tilladt at flytte på asbest, der allerede er deponeret. Langs den østlige side af etape 6 var skrænten ujævn og Renosyd oplyste, at der er mulighed for, at der er sket et skred (se figur 1, nederst). Miljøstyrelsen har anmodet Renosyd om at redegøre for, om der er sket et skred, om affald ligger udenfor membranbelagt areal, og om der er behov for at flytte affald for at sikre skrænten.

Figur 1. Etape 6. Øverst: Toppen af etape 6 viser store terrænforskelle. Nederst: Siden af etape 6, hvor der ser ud til at have været et skred af affald.

1. Slutafdækning af etape 6 bør prioriteres først, da der her er blotlagt affald.
2. Renosyd skal redegøre for om der er sket et skred, om affald ligger udenfor membranbelagt areal, og om der er behov for at flytte affald.
3. Låg til perkolatbrøndene skal fastmonteres og sikres, så de ikke flyver af.
4. Renosyd skal redegøre for at den linede big-bag er tæt og Miljøstyrelsen vil herefter afklare om opsamling og oplagring skal reguleres yderligere.
5. Brønde og tanke, som ikke længere er i brug, skal graves op og fjernes,

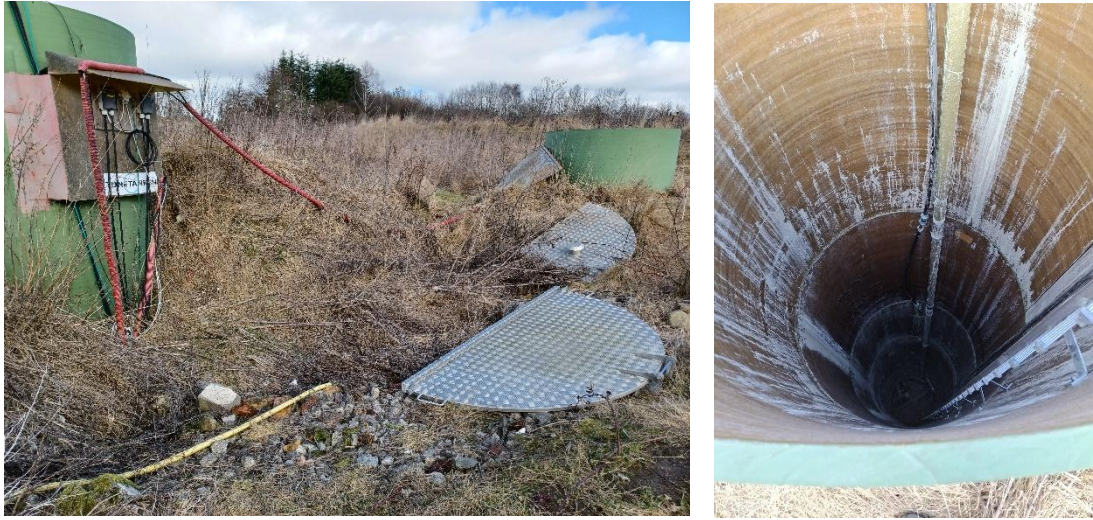
På etape 6 lå lågene til to perkolatbrønde ved siden af brøndene (se figur 2 tv). Renosyd oplyste, at lågene kan flyve af. Brøndene er meget dybe (se figur 2 th), og da Renosyd har oplevet at udefrakommende kan finde på at trodse hegnet og færdes på anlægget, udgør de åbne brønde en væsentlig risiko for sikkerheden. Miljøstyrelsen bemærkede, at låg til perkolatbrøndene skal fastmonteres og sikres, så de ikke flyver af.

Figur 2. Perkolatbrønde uden låg, Tv: Perkolatbrønde på etape 6. Th. Kig ned i perkolatbrønd.

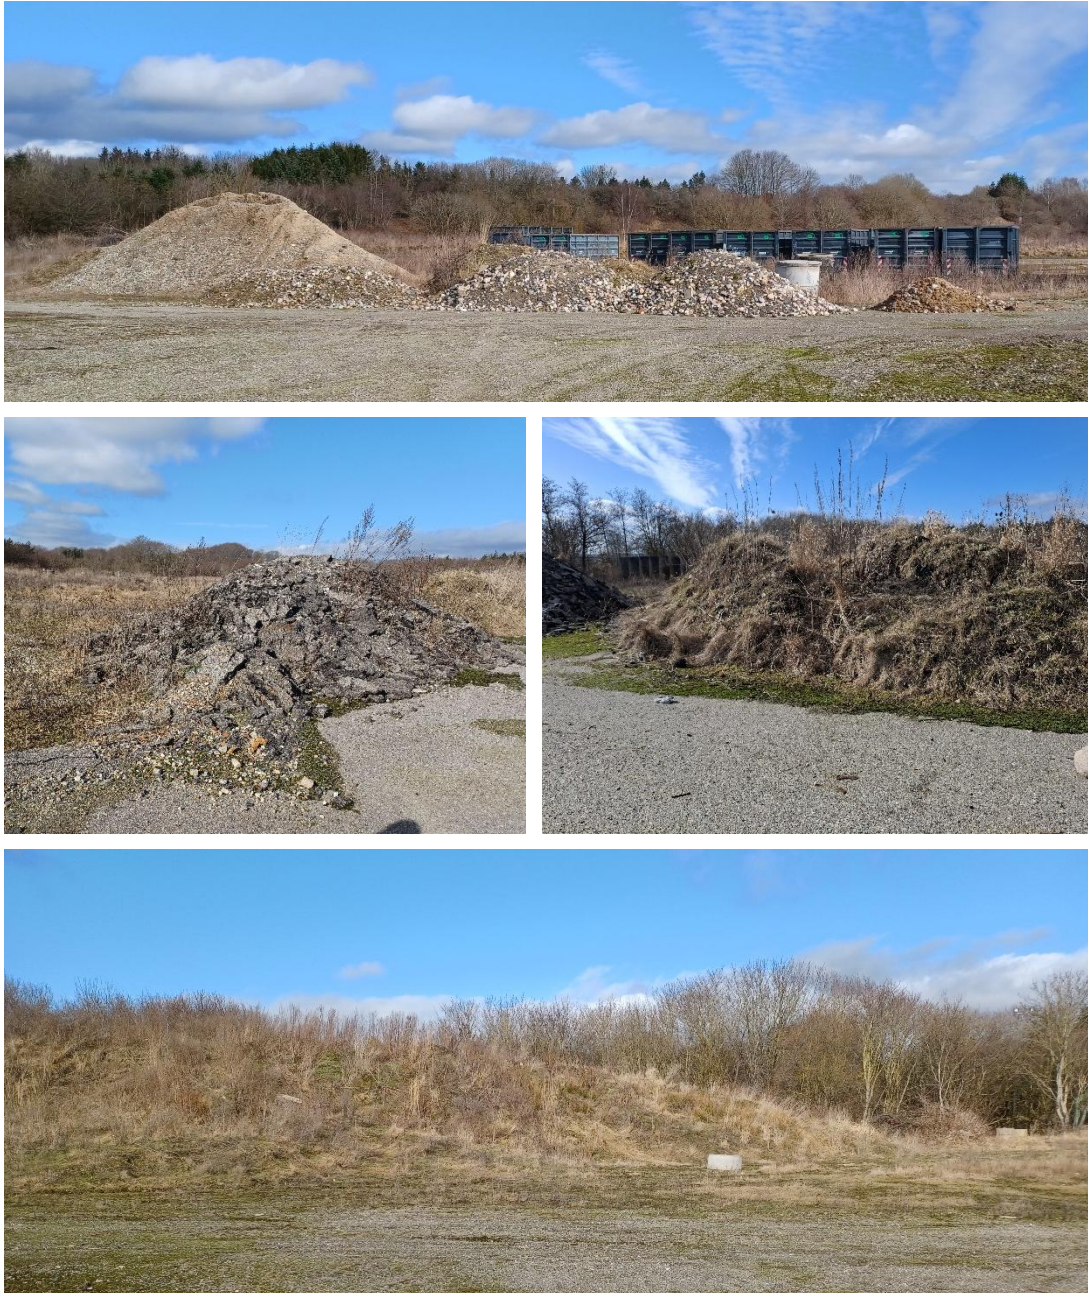
På anlægget lå der oplag af jord, stabilgrus, nedknust beton, macadam (vejopbyg) og nedknust asfalt (se oversigtskort 2, samt figur 3). Jorden udgjorde både kategori 1 jord og kategori 2 jord (se figur 3 nederst og midterst th) og ligger oplagret til brug for slutfædning af anlægget. Restprodukterne planlægger Renosyd at anvende ved opbygning af de interne veje på anlægget, som skal opbygges som en del af nedlukningen og sikre adgang til brønde på anlægget. Renosyd oplyste, at nogle af oplagene har ligget hen i mere end tre år. På luftfotos kan Miljøstyrelsen se, at oplaget af kategori 1-jord på etape 2.2 er begyndt opbygget i sommeren 2022. Da jordoplaget har henlagt i over 3 år, udgør det et ikke-godkendt deponi, jf. deponeringsbekendtgørelsens § 3, punkt 10. Miljøstyrelsen indskærper derfor, at jordoplaget ikke er miljøgodkendt i henhold til miljøbeskyttelseslovens § 33 og derfor skal afvikles. Miljøstyrelsen vil afklare, hvordan fremtidige oplag af jord og oplag af restprodukter til anvendelse af interne veje skal reguleres.

Figur 3. Oplag af jord og restprodukter. Øverst: Oplag af stabilgrus og macadam. Midterst tv: Oplag af knust asfalt. Midterst th: Oplag af kategori 2 jord. Nederst: Oplag af kategori 1-jord.

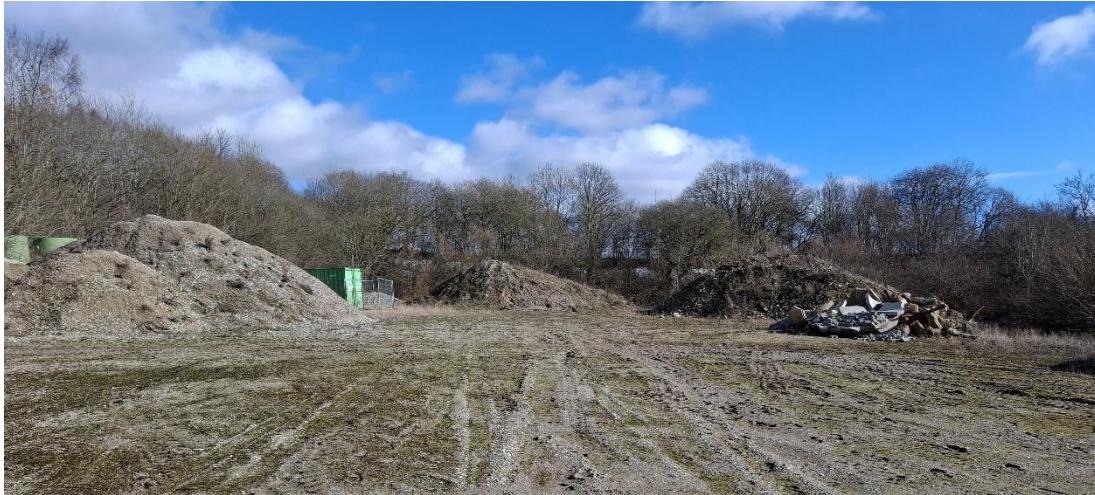
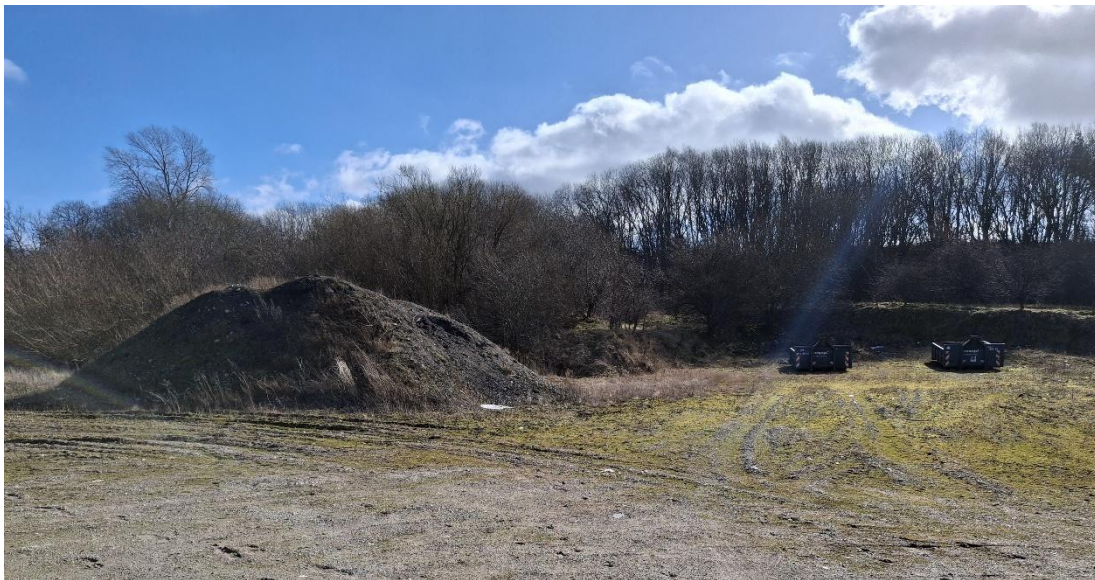
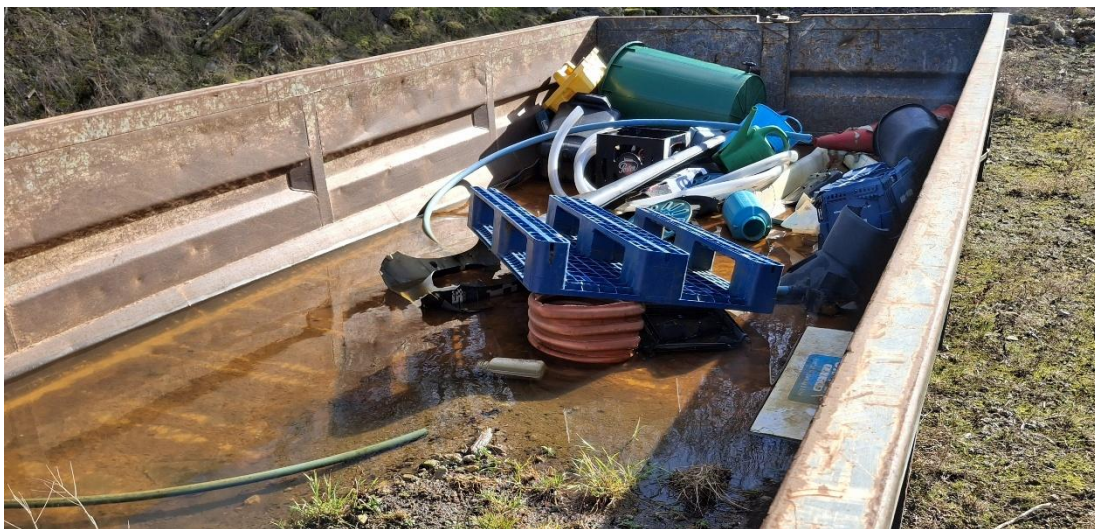
På anlæggets tidligere oplagsplads til restprodukter lå der stadig rester af oplag af betonknus og asfaltknus (Se figur 4, øverst og midterst). Disse fraktioner har Renosyd ligeledes til hensigt at anvende i opbygningen af interne veje. På området stod der to åbne containere, hvoraf den ene indeholdt forskellige plastikdele (se figur 4, nederst), som Renosyd har indsamlet i området.

På oplagspladsen stod en grøn container bag et hegn (se figur 4, øverst). Miljøstyrelsen spurgte ind til containeren og Renosyd fortalte, at den indeholder fyrværkeri. Miljøstyrelsen vil afklare, om oplaget af fyrværkeri er i overensstemmelse med områdets anvendelse, og om der er behov for yderligere regulering.

Figur 4. Tidligere oplagsplads til restprodukter. Øverst: Oplag af betonknus samt grøn container med fyrværkeri. Midterst: Oplag af asfaltknus. Nederst: Container med plastaffald.

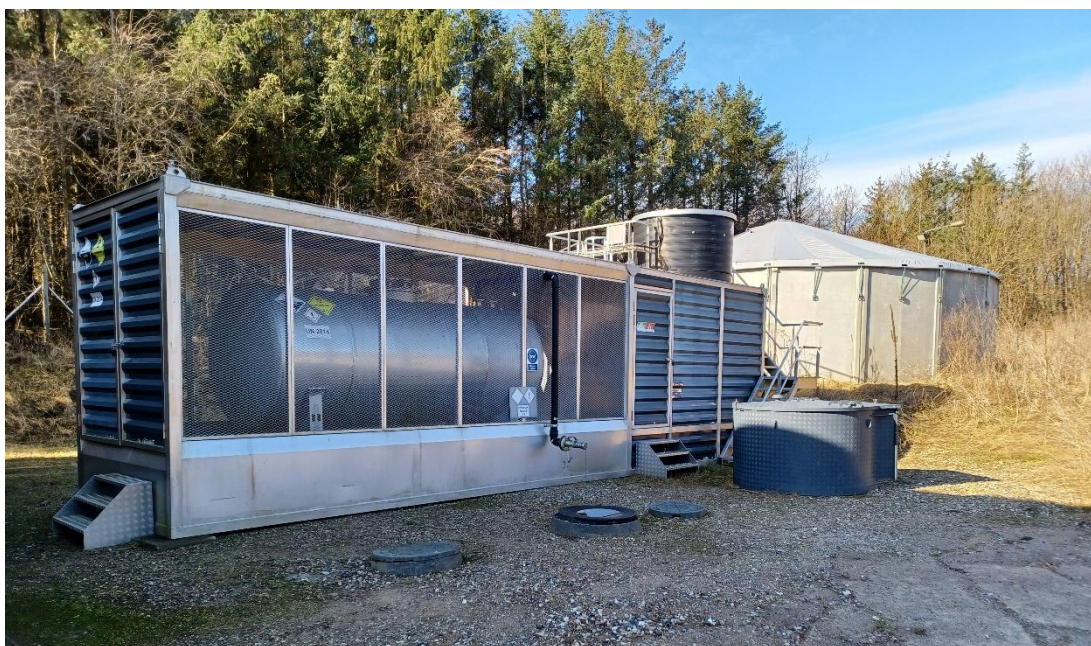
På Affaldscenter Skårup foretages der forbehandling og rensning af perkolat fra deponeringsanlægget. Perkolat fra etape 6 og 5 samles og ledes via trykledning nord om anlægget og videre til et perkolatforbehandlingsanlæg til oxidering af svovlbrinte (se figur 5). Perkolatet fra etape 5 og 6 transporteres derefter videre til en buffertank, hvor det samles med perkolat fra det resterende anlæg (se figur 5). Herefter pumpes perkolatet videre til behandling i et PFAS-rensenanlæg forud for afledning til kommunalt rensenanlæg. I forbindelse med godkendelsen af PFAS-rensenanlægget, har Renosyd også fået godkendelse til at flytte perkolatforbehandlingsanlægget fra etape 6 hen til området nord for værkstedsbygningen, så al behandling er samlet i et mindre område og udenfor det membranbelagte deponeringsareal.

Figur 5. Perkolatforbehandlingsanlæg. Perkolatforbehandlingsanlægget er blevet flyttet fra etape 6 hen til buffertanken nord for værkstedsbygningen.

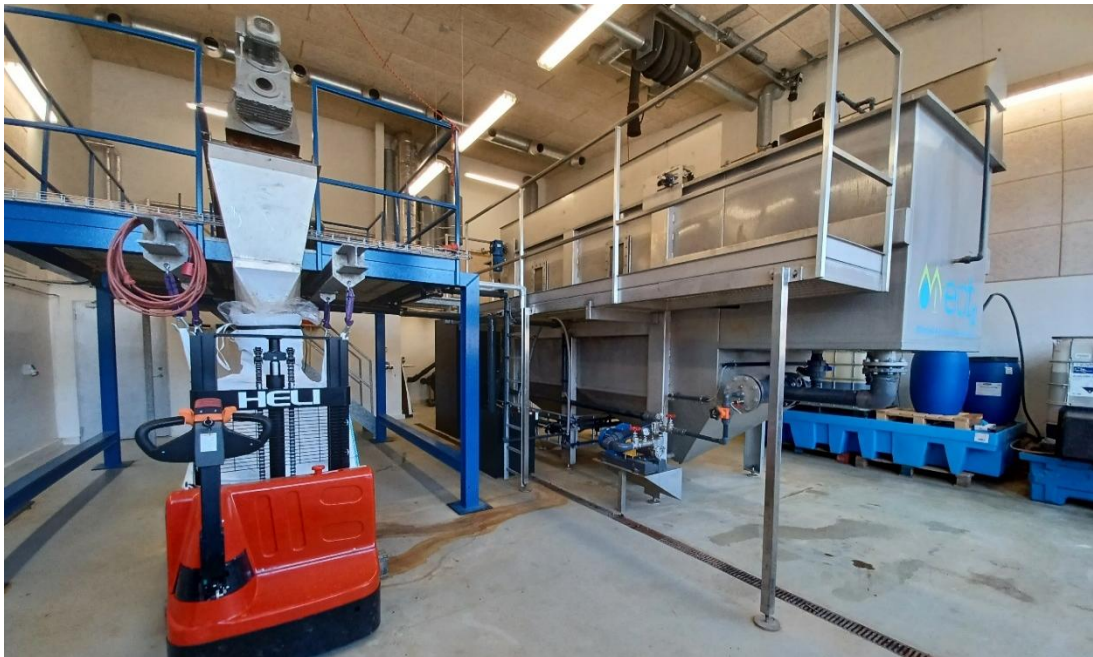
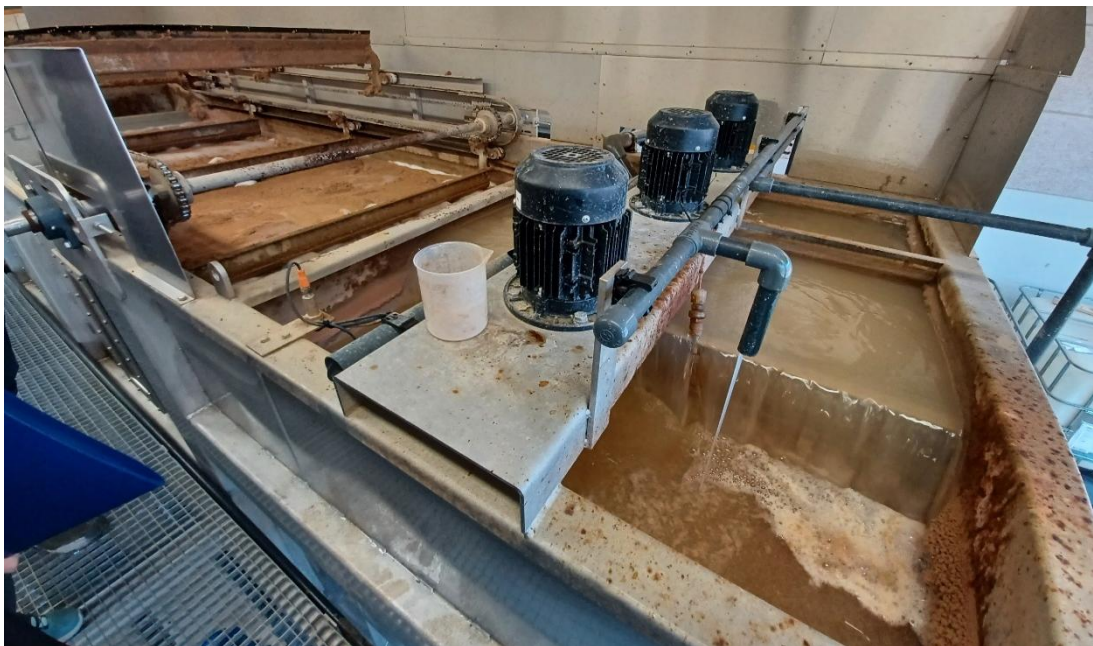
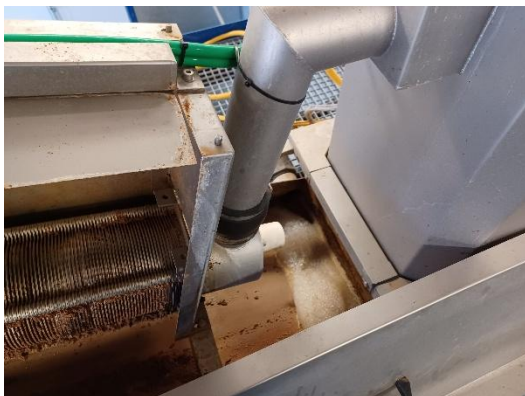
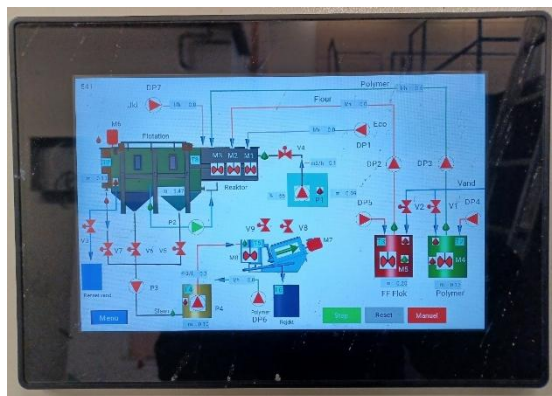
Figur 6. PFAS-renselanlæg. Øverst: PFAS-renselanlæg. Midterst: dosering af kemikalier til perkolat i behandlingstank. Nederst tv: Rejectvand fra slamafvandning. Nederst th: Skærm til styring af renseprocesser.

PFAS-renseanlægget er placeret inde i værkstedsbygningen på tæt belægning med afløb til offentligt renselanlæg. Renselanlægget består af kemitanke, opblandingstanke til kemi, behandlingstanken, hvor kemi doseres og blandes med perkolat, et slamafvandingsystem og slamopsamling (se figur 6, øverst). PFAS-rensningen foretages ved at tilsætte kemi i form af flokkuleringsmidler (se figur 6, midterst), som fører til dannelse af klumper af partikler (flokke) i perkolatet. Flokkuleringsmidlerne er udvalgt og doseres efter at fange mest muligt PFAS i flokkene, som efterfølgende kan skimmes af i toppen af behandlingstanken. Flokkene drives op ved at blæse små luftbobler ind i tanken, så flokkene samles på overfladen af perkolatet. Slammet drives igennem en slampresse og rejectvand, som presses ud (se figur 6, nederst tv), ledes tilbage i behandlingstanken. Slammet opsamles og bortskaffes til forbrændingsanlæg. Anlægget styres elektronisk via en skærm (se figur 6, nederst th), ligesom der også adgang til online styring af anlægget. Renosyd oplyste, at de har en driftsaftale med Skanderborg Forsyning ift. drift og rengøring af PFAS-renseanlægget, mens vedligehold og optimering af rensprocesser udføres af leverandøren Chromafora (tidligere ECT2).

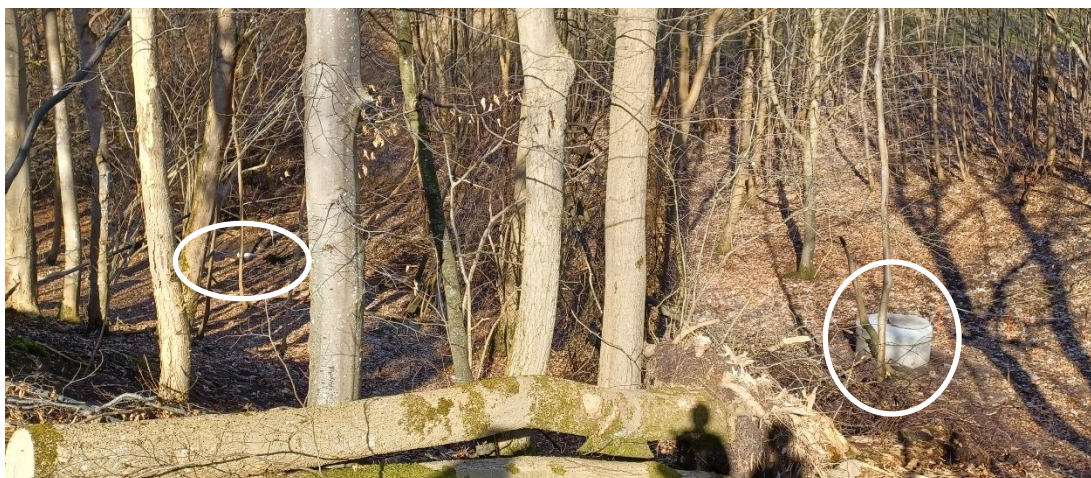
Miljøstyrelsen har den 20. februar 2026 meddelt påbud om standsning af udledning af overfladevand fra deponeringsanlægget til Sønderbækken. Standsningspåbuddet er meddelt grundet for højt indhold af PFAS 24 samt PFOS i overfladevandet og udledningen skal være standset den 20. marts 2026. Renosyd planlægger nu at etablere et sedimentationsbassin og PFAS-rensning af overfladevand forud for udledning. Indtil der foreligger en godkendelse til udledning af rensat overfladevand vil Renosyd lede overfladevandet til buffertanken, således at vandet efter PFAS-rensning ledes til kommunalt renselanlæg. For at kunne dimensionere et sedimentationsbassin og renselanlæg har Renosyd brug for at estimere vandmængderne som afstrømmer, herunder i spidsbelastningssituationer. Til brug herfor har Renosyd etableret en målebrønd med flowmåler før udledningspunktet til Sønderbækken (B15) (se figur 7).

Figur 7. Ny målebrønd til overfladevand. Målebrønden (til højre i billedet) er placeret før udledningspunktet B15 (til venstre i billedet). Målebrønd og udløbsrør er markeret med en hvid cirkel.

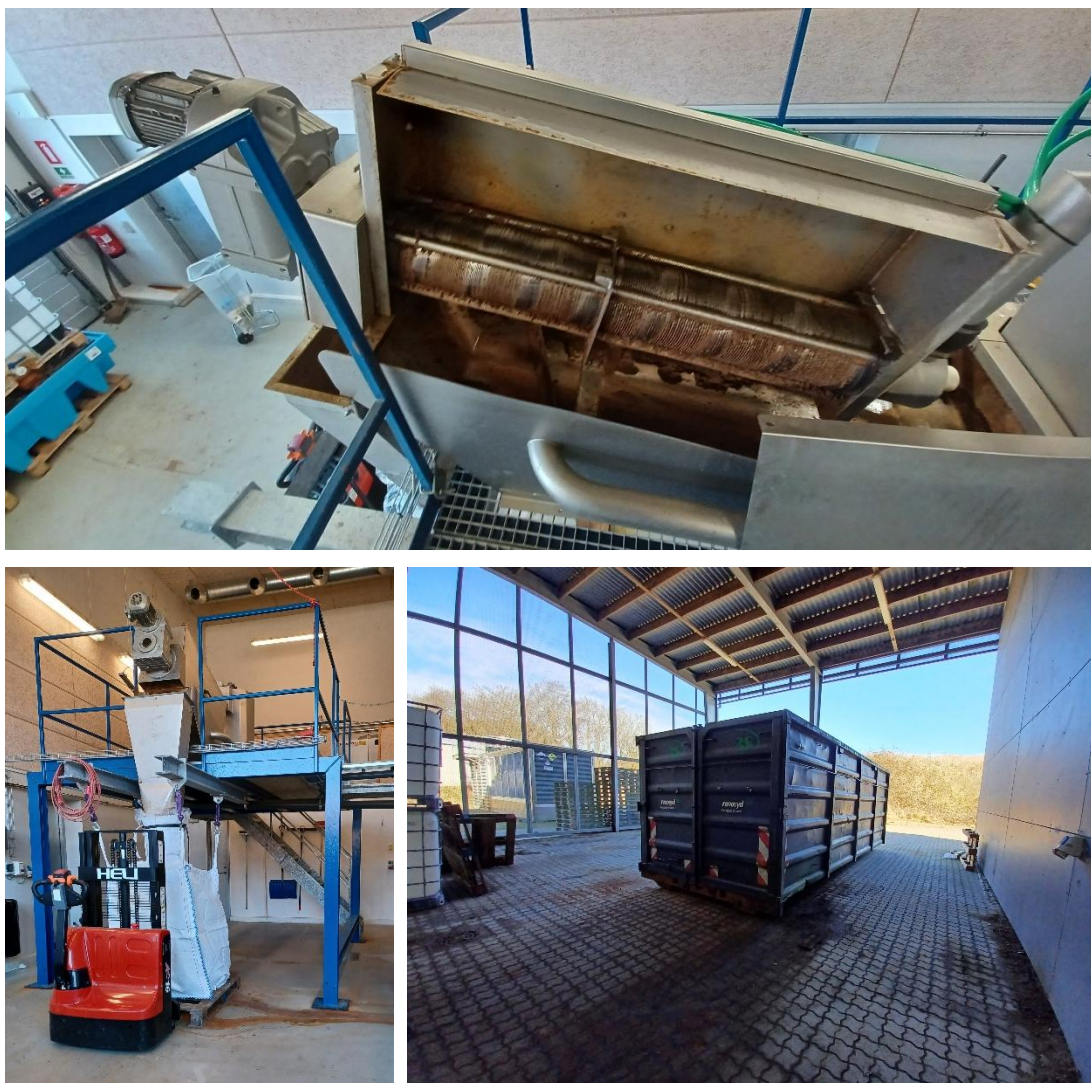
Slam fra PFAS-renselanlægget opsamles i en linet big-bag (se figur 8, øverst og nederst tv). Når denne er fyldt, flyttes den over i en container i vognlyet (se figur 8, nederst th). Renosyd oplyste, at der er fokus på at sikre rette konsistens af slammet ved opsamling. På tilsynet kunne Miljøstyrelsen konstatere spor fra okker fra slamopsamlingen til afløb (se figur 8, nederst tv). Slammet har et meget højt indhold af PFAS og vand fra slammet må derfor ikke ledes til afløb. Opsamling af slam sker ikke i henhold til gældende vilkår for slamopbevaring, som er fastsat på baggrund af beskrivelsen i ansøgningen. Følgende fremgår af vilkår C1 i "Miljøgodkendelse af PFAS-renselanlæg på Affaldscenter Skårup for Renosyd I/S" af 8. februar 2024: "Slam fra rensprocessen skal opbevares i en slamcontainer.

Figur 8. Slamopsamling og oplagring. Øverst: Slampresse. Nederst tv: opsamling af slam i linet big-bag. Nederst th: Container til oplag af slam i vognly.

Slamcontaineren skal placeres lige under slampressen, således slammet opfanges af containeren. Slamcontaineren skal udskiftes efter behov før end den er overfyldt. Den fyldte container skal bortkøres umiddelbart efter udskiftningen." Renosyd skal redegøre for at den linede big-bag er tæt og Miljøstyrelsen vil herefter afklare om opsamling og oplagring skal reguleres yderligere.

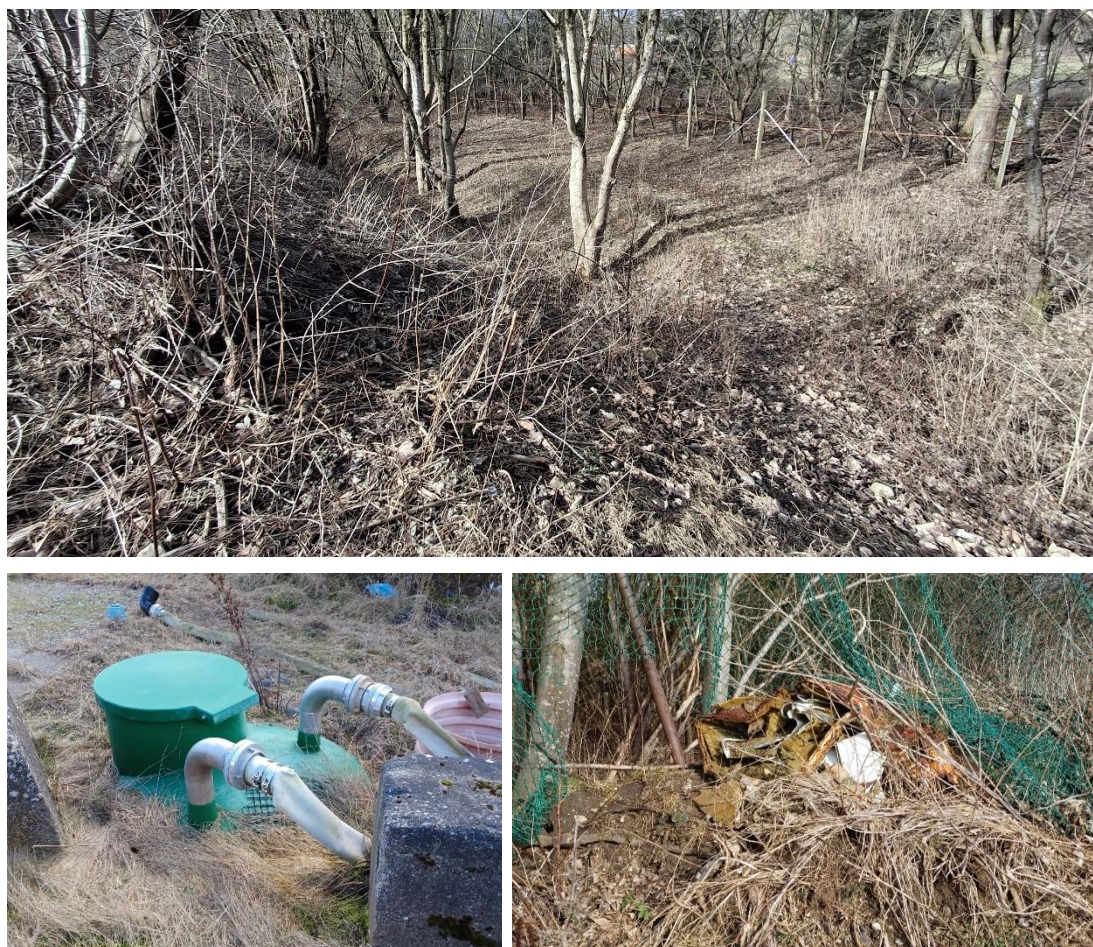
Miljøstyrelsen fandt ikke tegn på væsentlige mængder affald i de omkringliggende områder (se figur 9, øverst). På tilsynet blev der dog observeret affald, som endnu ikke var blevet fjernet, herunder fra oplag på den nordlige del af etape 3A (se figur 9, nederst th).

Miljøstyrelsen bemærkede desuden, at brønde og tanke, som ikke længere er i brug, skal graves op og fjernes, herunder den tidligere ventilbrønd ved etape 6 (se figur 9, nederst tv).

Figur 9. Affald på anlægget. Øverst: Området nord for anlægget var frit for affald. Nederst tv: Tidligere ventilbrønd ved etape 6. Nederst th: Affald langs skrænten på den nordlige del af etape 3A.

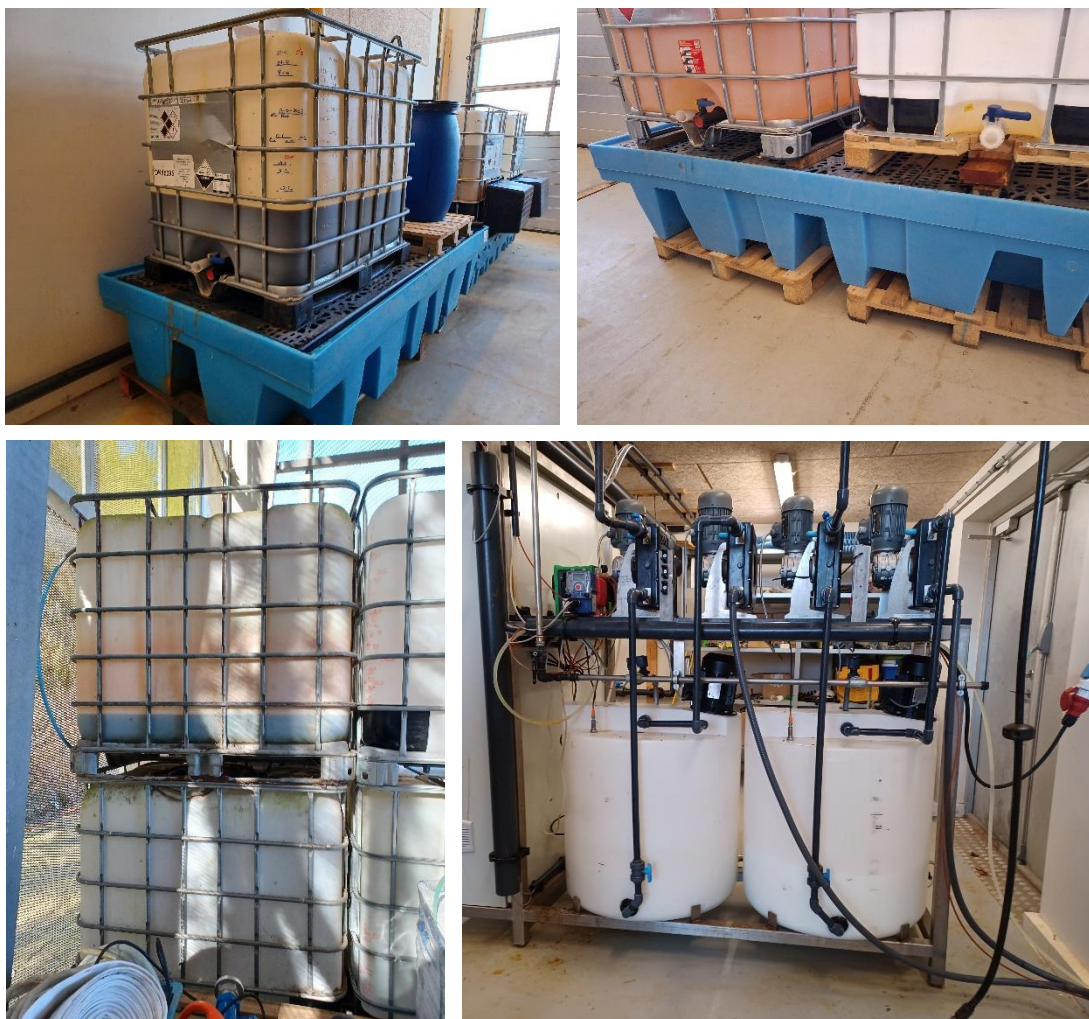
Pallettanke med kemi anvendt i forbindelse med PFAS-renselanlægget var placeret på spildbakke (se figur 10, øverst). Miljøstyrelsen kunne dog konstatere, at der i vognlyet var placeret en tank med indhold (se figur 10, nederst tv). Der må kun oplagres tomme pallettanke i vognlyet. Ligeledes var opblandingstanke til flokkuleringsmidler ikke placeret på spildbakke (se figur 10, nederst th). Følgende fremgår af vilkår D5 i ”Miljøgodkendelse af PFAS-renselanlæg på Affaldscenter Skårup for Renosyd I/S” af 8. februar 2024: ”Kemitanke, herunder IBC pallettanke, dunke og tromler, samt opblandingstanke til kemi skal placeres på spildbakke, som kan rumme indholdet af den største tank.” Miljøstyrelsen indskærper, at pallettanke indeholdende kemi, herunder opblandingstanke skal placeres på spildbakke.

Figur 10. Oplag af kemi. Øverst tv og th: oplag af kemi til brug i PFAS-renselanlæg på spildbakker. Nederst tv: Pallettank i vognly med indhold af kemi (indholdet kan ses som en mørk skygge i bunden af den øverste tank). Nederst th: Opblandingstanke til flokkuleringsmidler.

27-03-2026	Indskærpelse	Palletanke indeholdende kemi, herunder opblandingstanke, skal placeres på spildbakker, jf. vilkår D5 i "Miljøgodkendelse af PFAS-reuseanlæg på Affaldscenter Skårup for Renosyd I/S" af 8. februar 2024.
27-03-2026	Indskærpelse	Spild med hydraulikolie i vognly. Det indskræpes, at Miljøstyrelsen skal orienteres hurtigst muligt om driftsforstyrrelser, som medfører forurening eller indebærer en risiko for det, jf. vilkår D1 i "Afgørelse om overgangsplan og revurdering" af 23. december 2009.

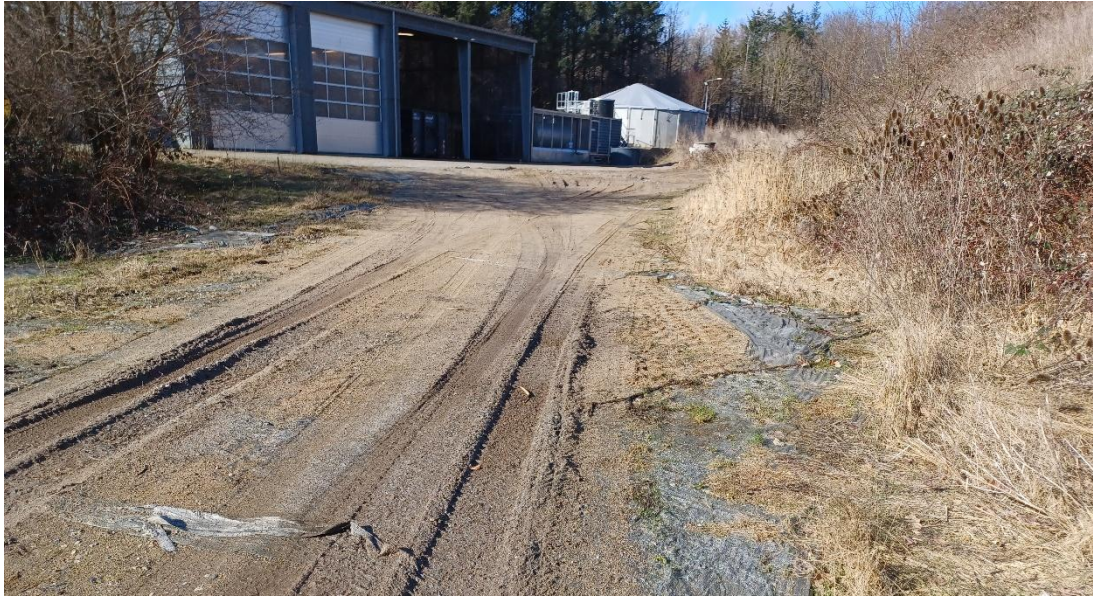
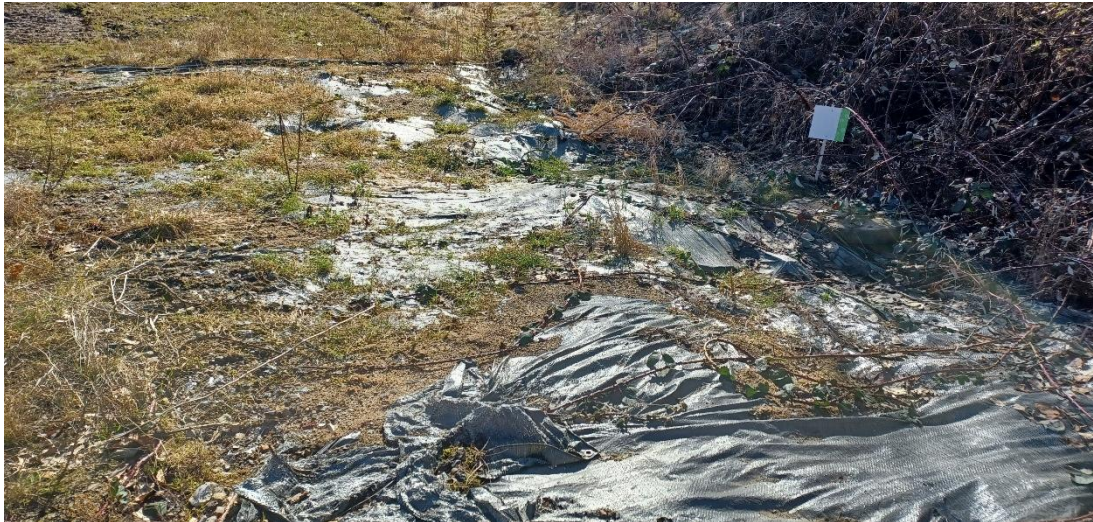
I 2024 skete der flere spild med perkolat på anlægsområdet, hvoraf to af spildene var med urensset perkolat. Kort efter blev der foretaget afgravning af overjorden i spildområderne og restforurening er efterfølgende søgt afgrænset. Sagen er endnu ikke afsluttet. Miljøstyrelsen har ført tilsyn med det område, hvor spildene skete. Renosyd I/S har lagt en presenning over et område for at reducere spredning af forureningen (se figur 11). Der er blevet kørt ovenpå presenningen, da den ligger i et område, hvor der har været en del trafik grundet anlægsarbejder. Renosyd vil gerne havde fjernet presenningen, da den ligger på en kørevej, og da de vurderer, at restforureningen ligger indenfor membranbelagt areal og presenningen derfor ikke har et formål. Miljøstyrelsen vil vurdere om presenningen har nogen effekt ift. at reducere spredning af forureningen.

Figur 11. Presenning udlagt ved spildområdet.

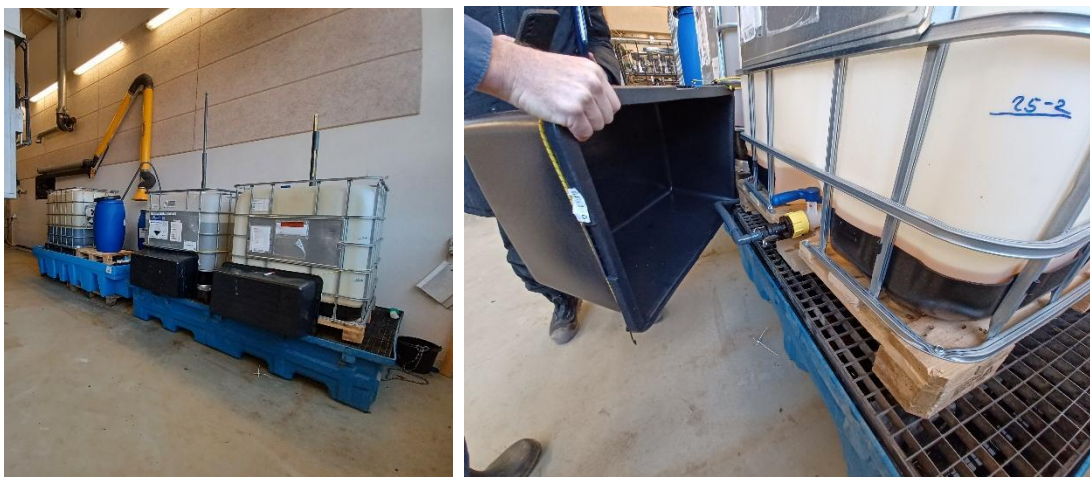
Kort efter at jernklorid blev føjet til renseprocessen i PFAS-reuseanlægget, skete der et spild med jernklorid på gulv. Spildet skete da studsene til tanken var blevet efterspændt for hårdt og således var knækket. Da studsene var placeret udenfor spildbakken, blev spildet ikke opfanget selvom tanken var placeret på spildbakke. Renosyd har efterfølgende indført korrigerende tiltag i indretningen, således at et eventuelt spild via studsene nu vil blive opsamlet af en fastspændt kasse, som leder væsken videre til spildbakken (se figur 12).

Figur 12. Korrigerende tiltag efter spild med jernklorid. Tv: oplag placeret på spildbakker med kasse over studs. Tv. Kassen agerer ekstra opsamling for at forhindre spild via studs. Spild til kasse vil blive ledt til spildbakken.

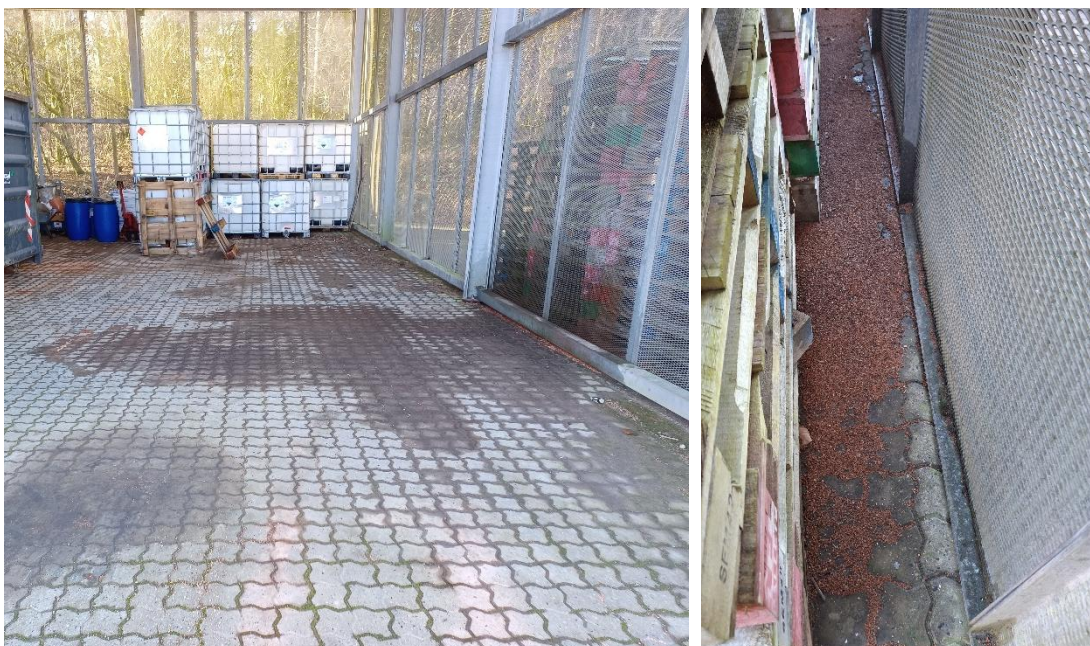
På tilsynet spurgte Miljøstyrelsen ind til et trillebørlæs med kattegrus. Renosyd oplyste, at der var sket et spild med hydraulikolie. Spildet er sket på SF-sten og kunne tydeligt ses som mørkfarvning af stenene (se figur 13 tv). Renosyd har efterfølgende spredt kattegrus for at suge olien op. Der lå stadig kattegrus mellem den nordlige gavl af vognlyet og en stak paller ved siden af vognlyet (se figur 13 th). Renosyd har ikke orienteret Miljøstyrelsen om spildet, jf. vilkår D1 i revurderingsafgørelsen af 21. december 2009. Miljøstyrelsen indskærper derfor vilkår D1. Miljøstyrelsen vil desuden vurdere, om der er behov for opfølgning efter jordforureningsloven.

Figur 13. Spor efter uheld med hydraulikolie. Tv: mørkfarvning af sf-sten, hvor spildet er sket. Th: kattegrus til opsug af olie udenfor vognly.
