## Tilsynsrapport til offentliggørelse

Virksomhedens navn	Sengeløse Losseplads
Virksomhedens adresse	Kohøjvej 8, 2640 Hedehusene
CVR nummer	64141112
Virksomhedstype	5.4 Deponeringsanlæg >10 t/dag eller kap. >25.000 t
Tidspunkt for tilsynet	29.10.2020
Baggrunden for tilsynet	Opfølgning på foregående tilsyn
Varsling af tilsynet	Tilsynet var uvarslet. Tilsynet foregik alene udendørs, det primære formål var at føre tilsyn med måleren på perkolattanken.
Deltagere fra virksomheden	Ingen deltagere fra virksomheden
Øvrige deltagere	
Tilsynet udført af	Patrik Leth Flyttov Jørgensen
Tilsynet omfattede	Overvågning af bortpumpet perkolat.
Materiale udleveret

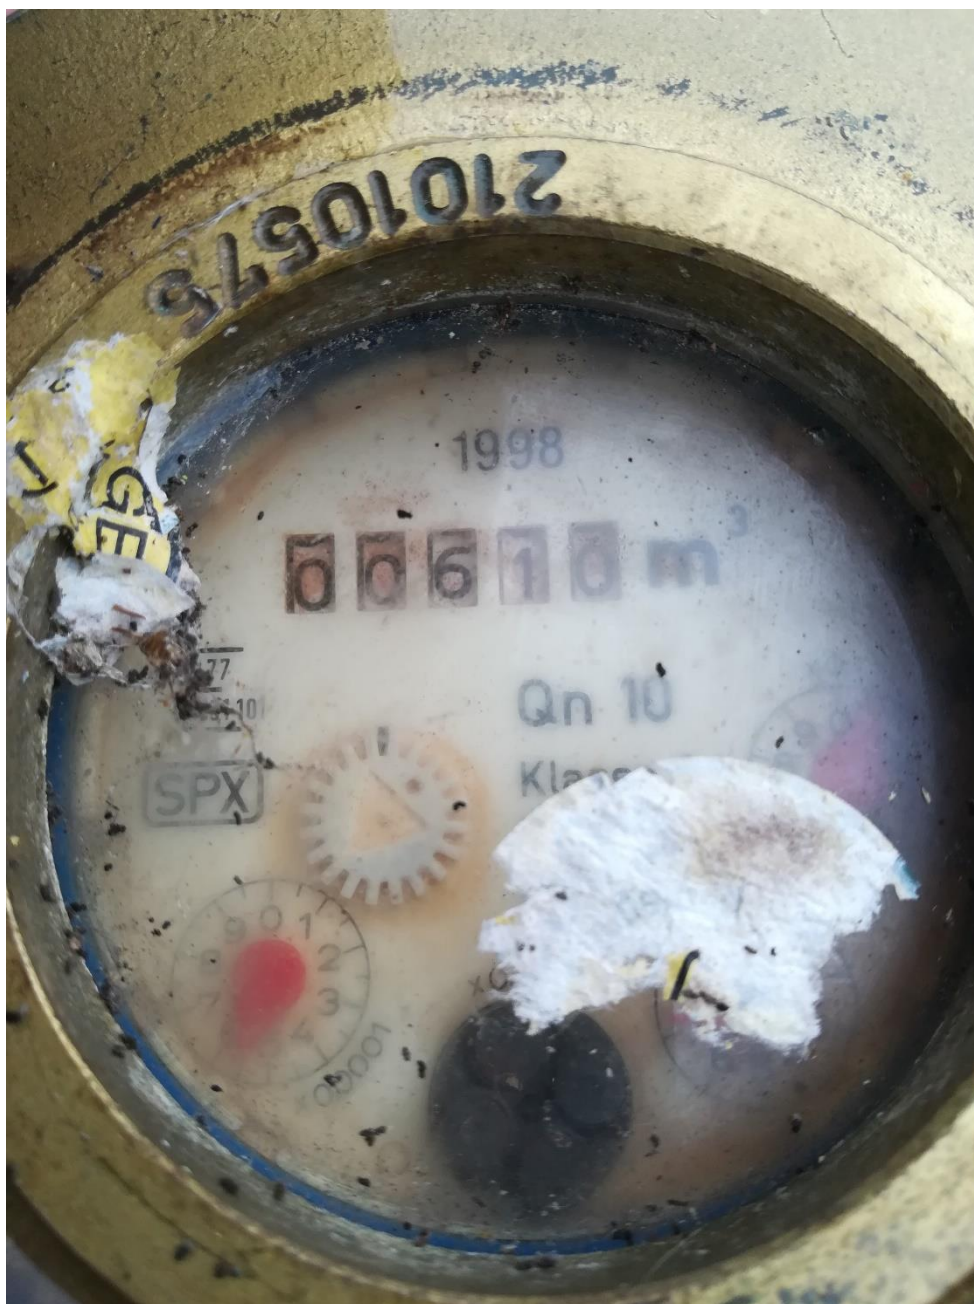
Ved tilsynet d. 9. december 2019, blev der aflæst, at der var bortpumpet 610 m<sup>3</sup> perkolat, dette er gældende for perioden juni 2019 til december 2019. På dette tilsyn blev noteret, at måleren fortsat stod på 610 m<sup>3</sup> (se billede). Dette betyder, at der ikke er blevet bortpumpet perkolat siden tilsynet i december 2019.

Billede 2 Måleren på perkolattanken. Der vises fortsat 610 m<sup>3</sup>

Losseplads skal perkolat opsamles og afledes til kommunalt renseanlæg.  
Miljøstyrelsen indskærper dette vilkår, jf. særskilt dokument med indskærpelse.

1. Måleren viser, at der ikke er bortledt perkolat siden december 2019. Miljøstyrelsen indskærper miljøgodkendelsens vilkår 4.2.1, se særskilt indskærpelse.
2. Det er fortsat et krav, at slutafdækningen færdigetableres.

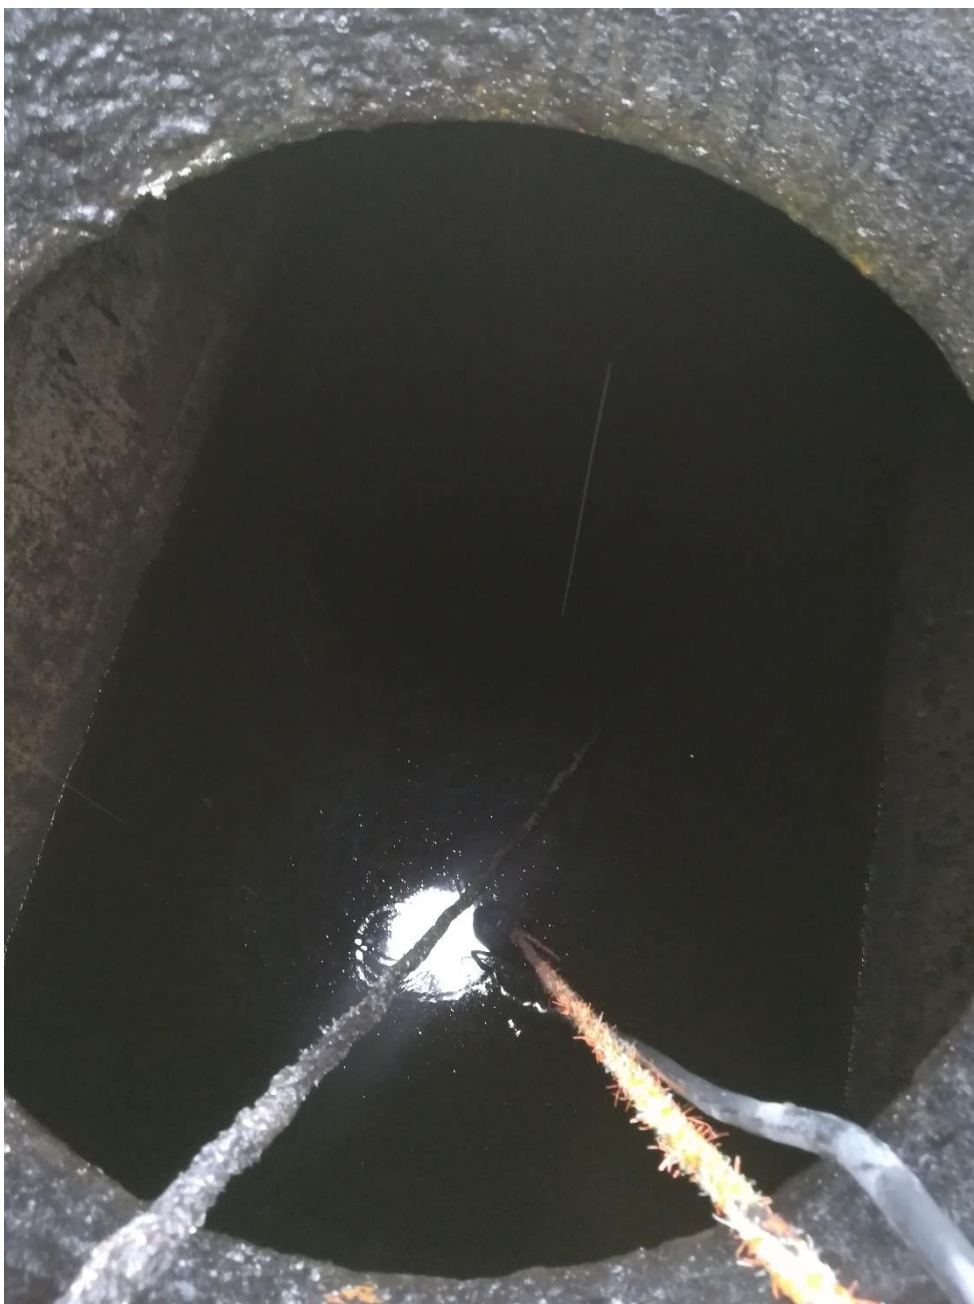
*Billede 3 Der står vand i perkolattanken. Vandet pumpes op fra deponiet til tanken, hvorfra det føres renseanlæg.*

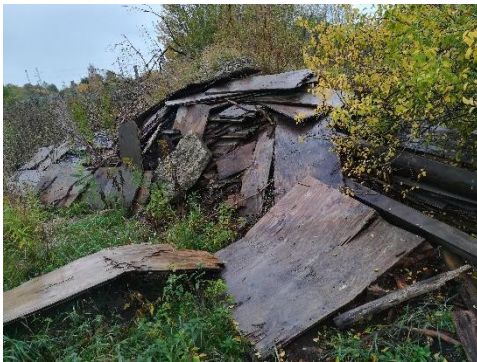
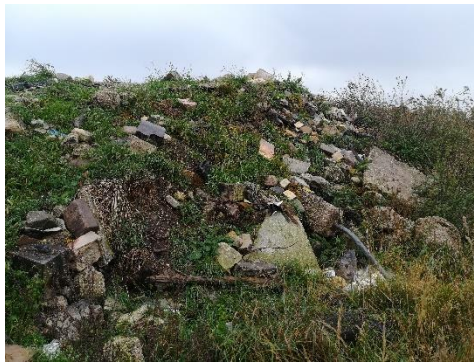
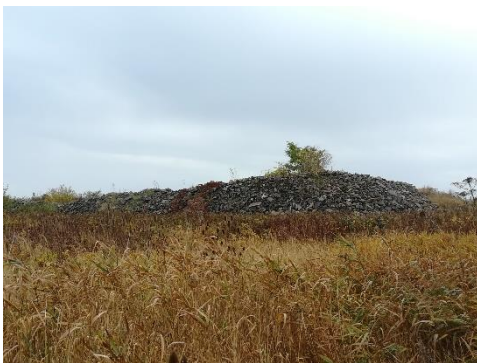
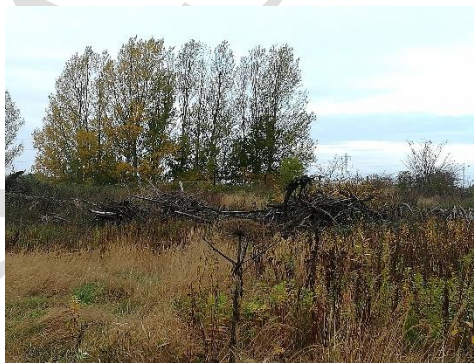
Anlægget har flere oplag, her i blandt oplag af grenaffald, jord og knust beton, som ønskes at benyttes til slutafdækning, og som har ligget på pladsen i flere år. Der er dog også oplag af blandt andet trykimprægneret træ. OHP var ikke til stede ved tilsynet, men Miljøstyrelsen har kontaktet OHP, som forklarer, at oplaget har ligget i flere år. Miljøstyrelsen har kunne dokumentere, at oplaget mindst har ligget siden januar 2020.

*Billede 4 Oplag af trykimprægneret træ (øverst venstre) granit og beton (øverst højre) jord med knust beton (nederst venstre) grenaffald (nederst højre)*

OHP lovede, at køre oplaget af krydsfiner plader til forbrænding. Miljøstyrelsen aftalte i samme telefonsamtale, at afholde et tilsyn i midten af december med deltagelse fra OHP. Det vil her blive tjekket, at oplaget er bortskaffet fra anlægget.

Det er fortsat et krav, at slutafdækningen færdigetableres, samt at oplagret affald på pladsen, der ikke er forudsat anvendt til slutafdækning, bliver fjernet.
