## Tilsynsrapport til offentliggørelse

### Tilsynsrapport

Virksomhedens navn	I/S Skovsted Losseplads
Virksomhedens adresse	Kanstrupvej 3, 7700 Thisted
CVR nummer	30811526
Virksomhedstype	5.4 Deponeringsanlæg >10 t/dag eller kap. >25.000 t
Tidspunkt for tilsynet	08.11.2022 kl. 12:30-15:00
Baggrunden for tilsynet	Basistilsyn, anmeldt tilsyn
Varsling af tilsynet	01.11.2022
Deltagere fra virksomheden	Flemming Christensen
Øvrige deltagere	
Tilsynet udført af	Inge Lise Therkildsen og Irene Renta
Tilsynet omfattede	Generel besigtigelse - rundring på deponi ift. gældende vilkår for drift og vedligeholdelse. Bevoksning på den sidste nedlukkede og slutafdækkede etape 5. Besigtigelse af prøvetagningsbrønd og pumpebrønd.
Materiale udleveret	-

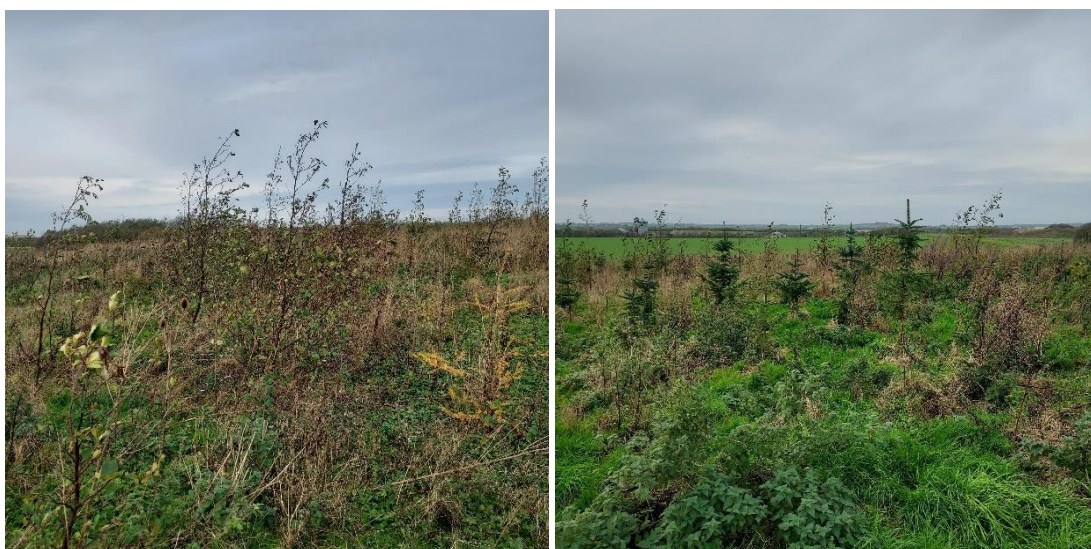
Arealet er besigtiget. Beplantningen på etape 5 ses at være i vækst, og beplantningen er på de fleste steder dækket med græs, småtræer og buske (figur 1 og 2).

*Figur 1. Bevoksning, buske og småtræer på etape 5.*

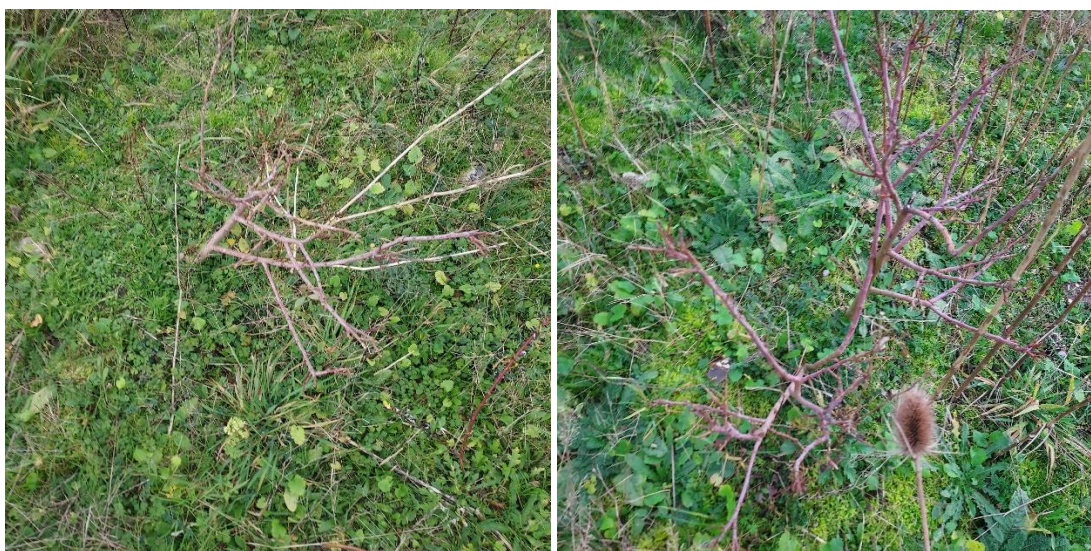
I/S Skovsted Losseplads oplyste, at beplantningens tilstand er påvirket af vintersæsonen, idet løvet er fældet af de små planter. Ligeledes gnaves/spises beplantningen af vilde dyr i området, som ses på figur 2. Miljøstyrelsen følger op behov for nødvendigt omfang genplantes.

*Figur 2. Fotos der viser beplantningens tilstand pr. 8. november 2022 på etape 5.*

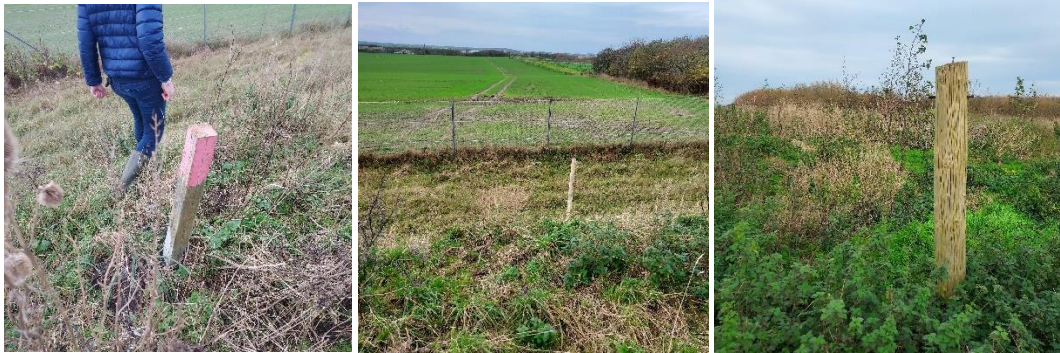
På den tildækkede etape har været opsat markeringspæle for asbest-cellen. Det har ikke været muligt, at lokalisere en af de fire markeringspæle for asbestcellen på etape 5.

*Figur 3. 3 af de 4 markeringspæle for asbestcellen på etape 5.*

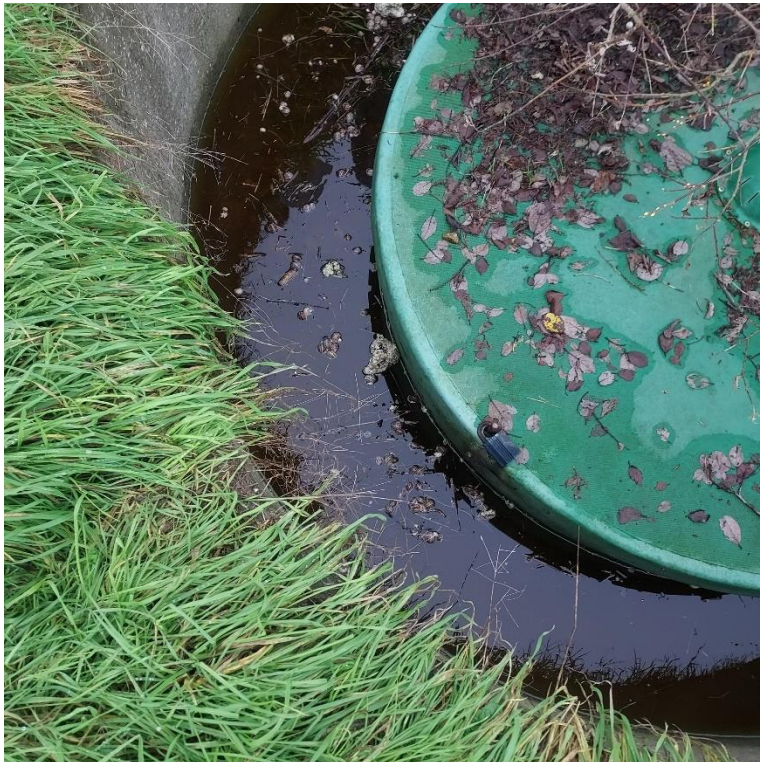
Der er ved besigtigelse af etape 5 observeret en brønd uden entydig mærkning. Der blev aftalt, at I/S Skovsted Losseplads skal afklare, om brønden som ses på figur 4, er samlebrønden fra etape 1-4.

Der blev observeret stillestående vand i betonbrønden, som evt. kan kontaminere brøndens indhold.

*Figur 4. Brønden på etape 5.*

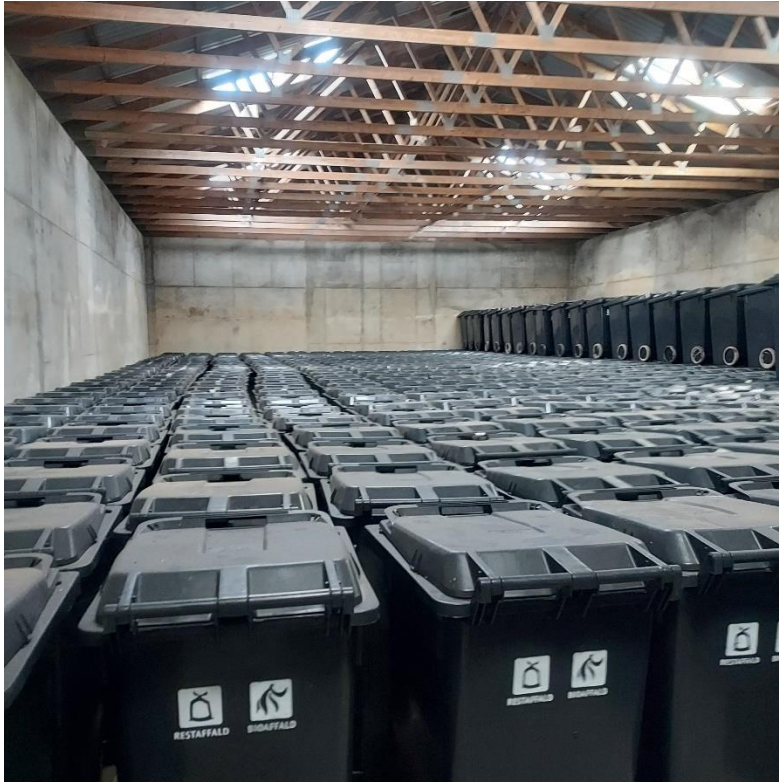
Hallen hvori batteriaffaldet har været opbevaret anvendes nu, som ses på figur 5, til opbevaring af affaldsbeholdere til sortering i husstande i Thisted Kommune.

*Figur 5. Tidligere specialdepot for batteriaffald.*

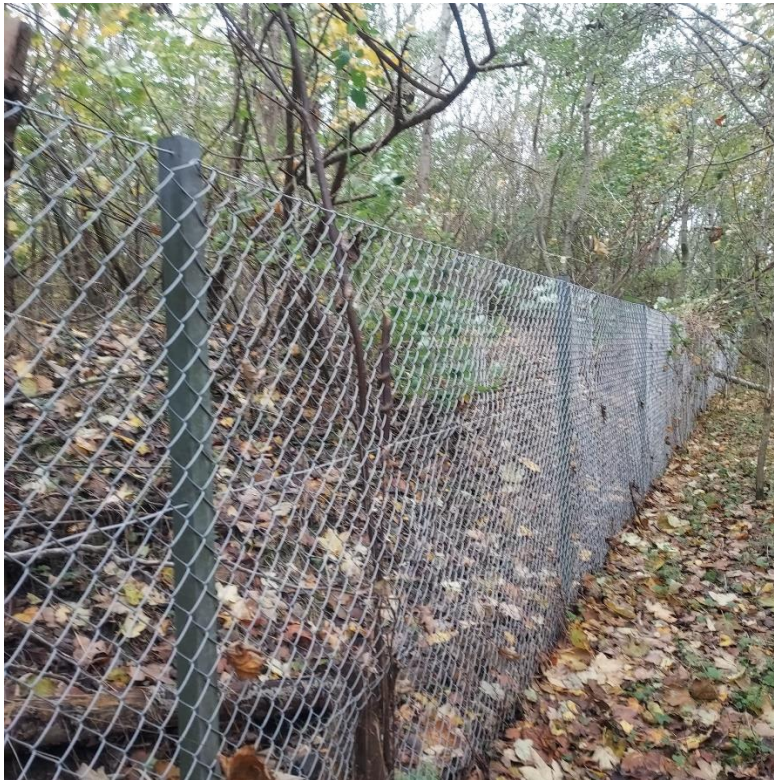
*Figur 6. Hegnet, som ses udenfor deponiets grund (etape 1-2). Hegnet fremstår i god stand.*

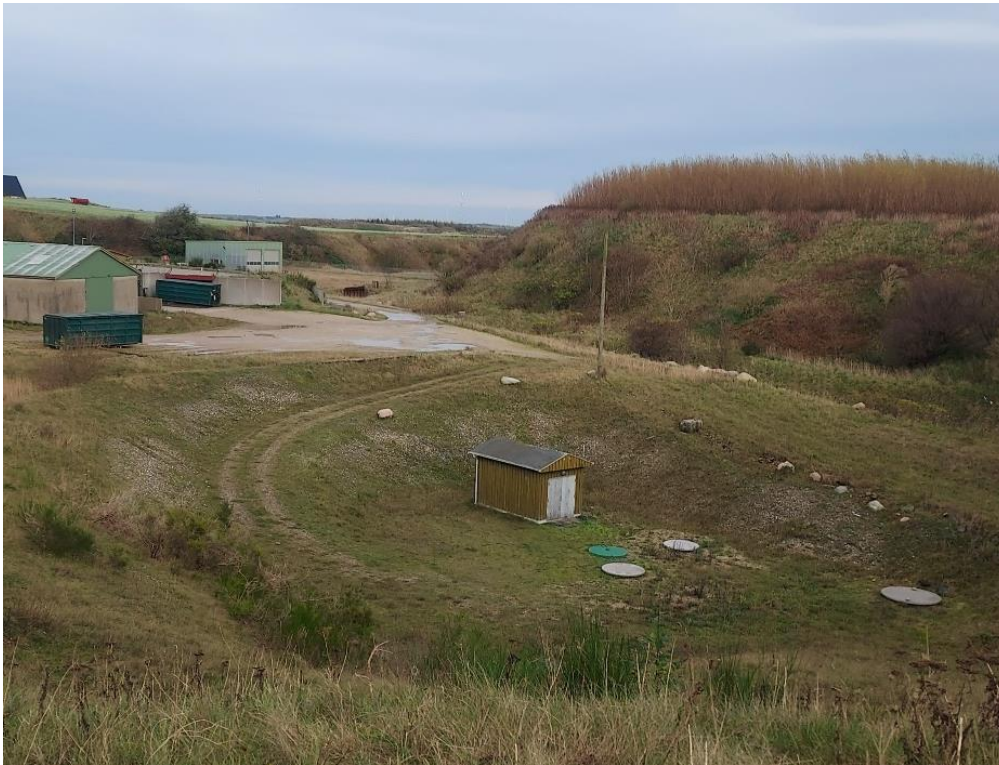
*Figur 7. Pumpehuset i midten og afløbsbrøndene fra deponiets etaper.*

Perkolatsystemet inklusive perkolatbrøndene og perkolatpumpe blev besigtiget. Der blev aftalt, at I/S Skovsted indsender kloaktegninger for perkolatsystemet og afledning af overfladevand.

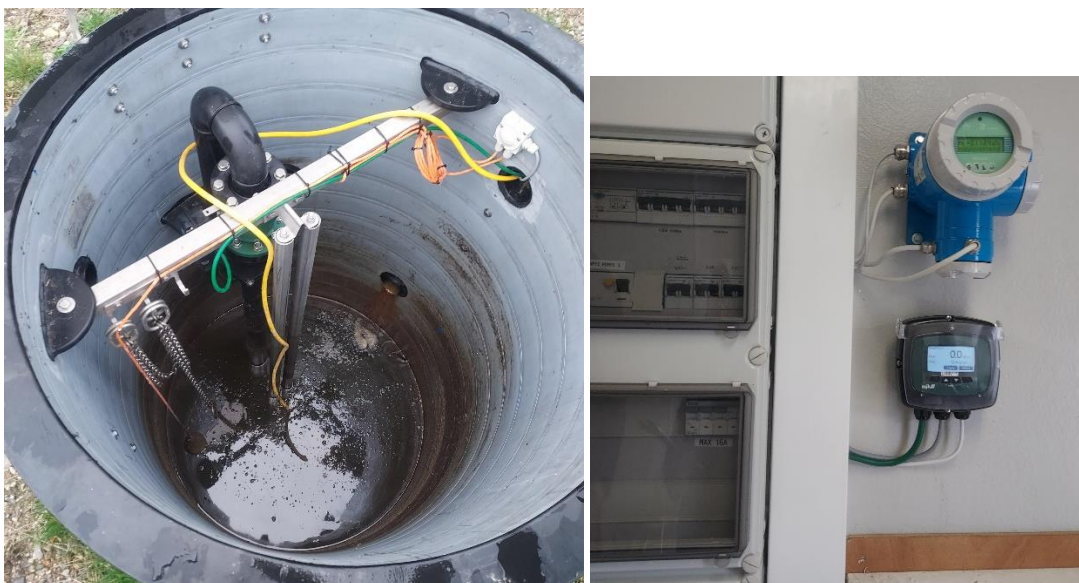
I/S Skovsted har d. 3. december 2021 oplyst, at der er sat vandur på udledningen fra omlastepladsen, således at vandmængden fra omlastepladsen kan adskilles fra vandmængden på de øvrige arealer, som ses på figur 8.

*Figur 8. Afløbsbrønde og flovmåler*

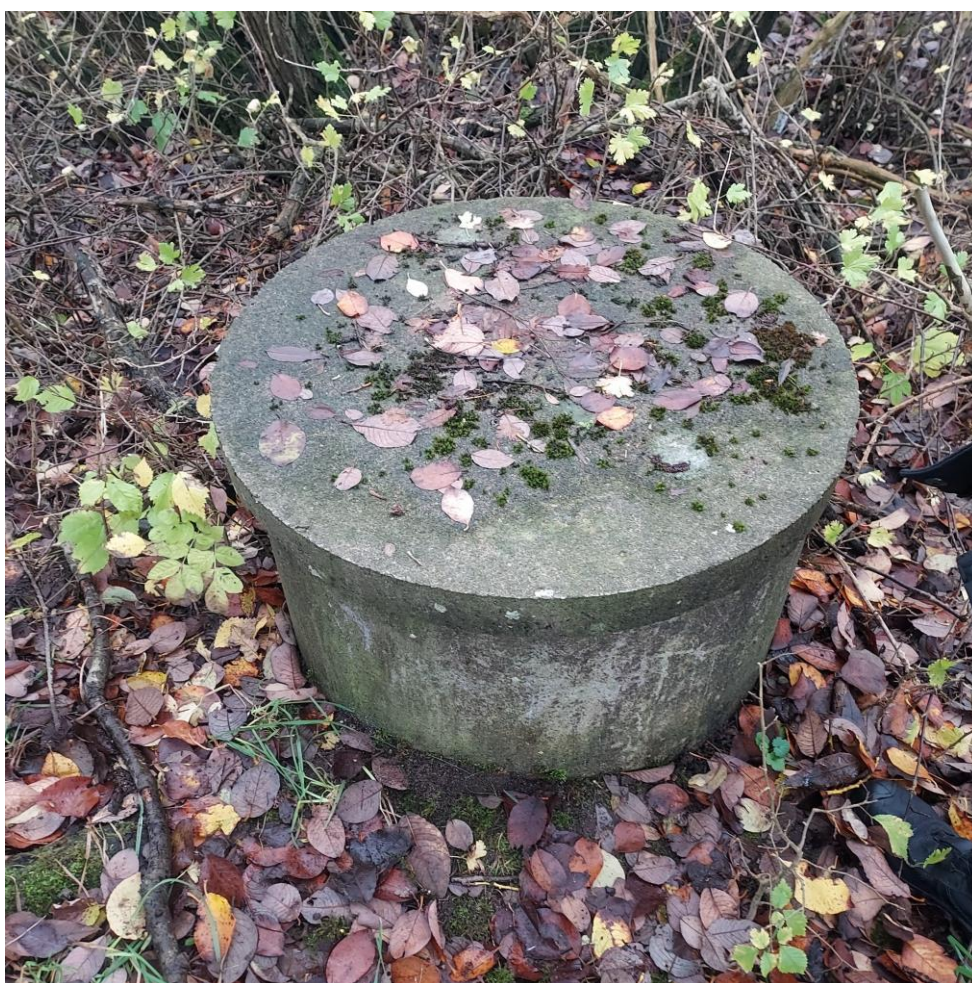
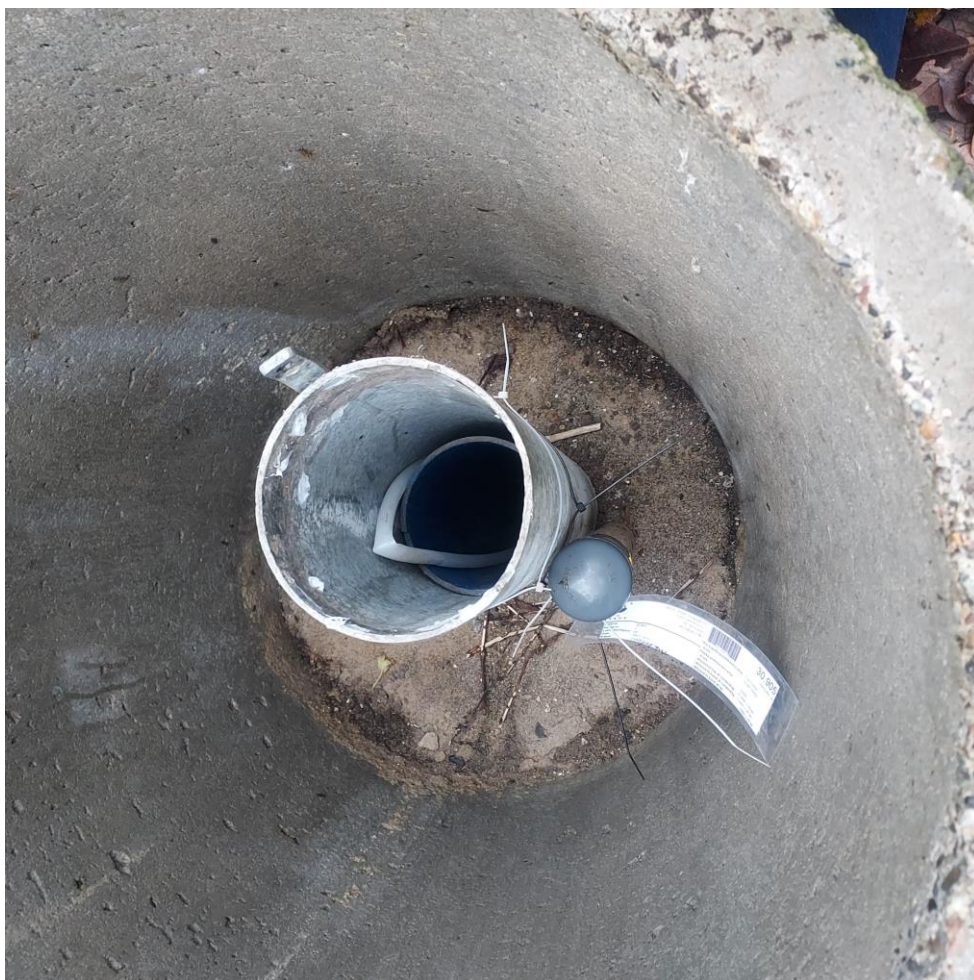
Ved tilsynet blev grundvandsmoniteringsboringen K6 (Nedstrøms) besigtiget. Miljøstyrelsen har ingen bemærkninger til det.

*Figur 9. Monitoringsboring DGU nr. 30.905 (K6)*

*Figur 10. Grundvandsmoniteringsboring DGU nr. 30.905 (K6)*

Der er 2 indtag i betonbrønden. Et  $\varnothing 125$  mm med metalafslutning samt et  $\varnothing 50$  mm med PVC prop. Begge to har vandtæt boringslabels med DGU nr. Miljøstyrelsen understregede vigtigheden af lås for at undgå kontaminering af borerne.

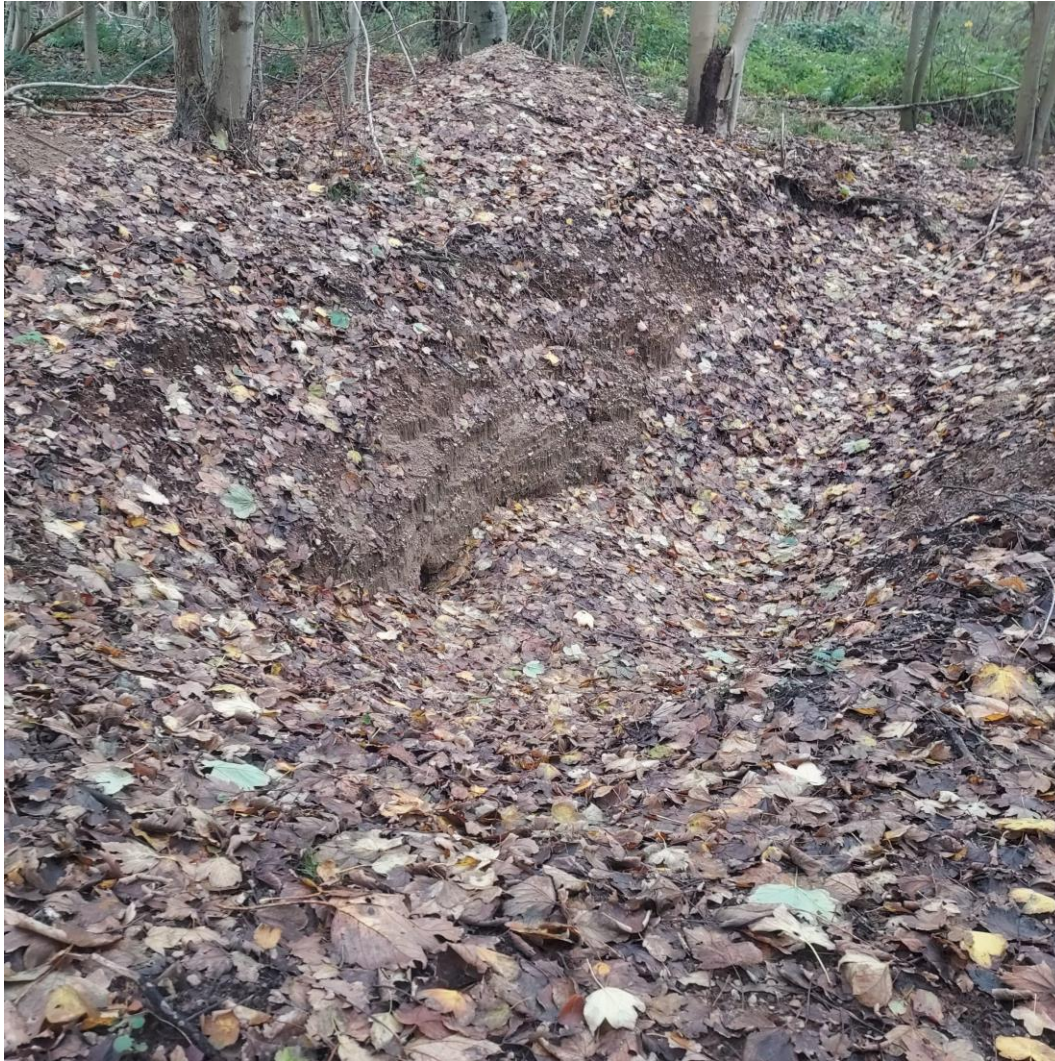
Ved rundring langs hegnet udenfor deponiets grund blev der observeret steder, hvor der kunne ses maskingravninger. I/S Skovsted Losseplads oplyser, at der blev foretaget en råstofundersøgelse, men kendte ikke mere om projektet.

Figur 11. Tegn på maskingravninger
