## Tilsynsrapport til offentliggørelse

### Tilsynsrapport

Virksomhedens navn	Aalborg Portland A/S
Virksomhedens adresse	Rørdalsvej 44, 9220 Aalborg Øst
CVR nummer	36428112
Virksomhedstype	3.1a Fremstilling af cement, ovnap. > 50 el. 500 t/dag
Tidspunkt for tilsynet	20. marts 2024
Baggrunden for tilsynet	Basistilsyn, anmeldt tilsyn
Varsling af tilsynet	Dato for tilsyn blev aftalt den 15. januar 2024
Deltagere fra virksomheden	Thomas Gert Kristensen Isabella Glindvad Hansen Gerd Bredkjær Niels Jørgen Nielsen Michael Eskesen
Øvrige deltagere	Ingen
Tilsynet udført af	Marianne Bager og Nina Eberhardtsen Nadziejka
Tilsynet omfattede	Tilsyn med deponierne Tippen og Støvsøen samt NGA 1, 2 og 3, herunder status på deponering/nyttiggørelse, terræn, overfladevand, mv.
Materiale udleveret	Intet

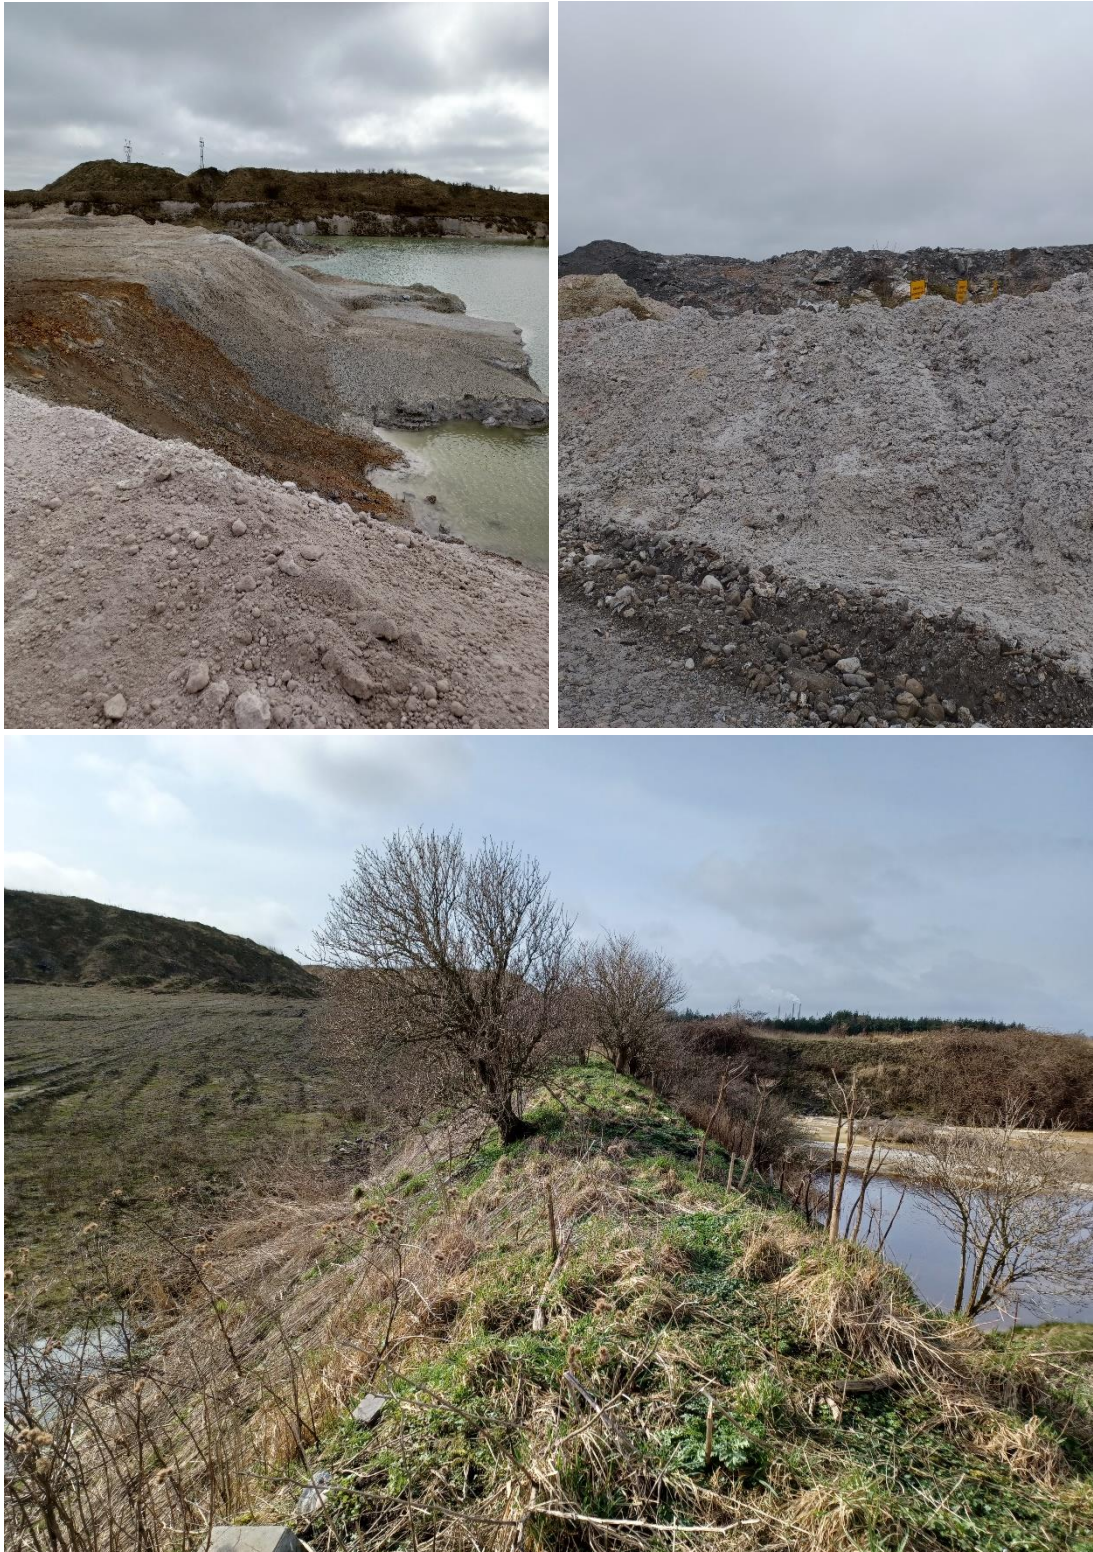
Anlægget er miljøgodkendt i 1992 og deponering blev påbegyndt i 1997. I perioden 2015-2019 er der dog sket en fraførsel af deponeret affald, idet Aalborg Portland har fået miljøgodkendelse til både at bortgrave affald fra Støvsøen og til at nyttiggøre bortgravet microfiller i nyttiggørelsesanlæggene ved Kridtgraven. Som resultat af bortgravningen er der store niveauforskelle på anlægget og en del af anlægget fremstår som en dybtliggende overfladevandssø. Microfiller har tendens til at kitte sig sammen, hvormed der opstår et svært gennemtrængeligt lag som holder overfladevand tilbage og søer opstår. Bortgravningen af microfiller har desuden skabt en markant niveauforskel mellem deponiet Støvsøen og naboarealet, hvor Aalborg Kommune har et deponi (Se figur 1, øverst tv).

På tilsynet kunne Miljøstyrelsen konstatere, at skiltene som markerer området til deponi af råmel og uforbrændte klinker, kasseret cement og klinker m.v. var uhensigtsmæssigt placeret omme bag en bunke deponeret affald (se figur 1, øverst th). Miljøstyrelsen bemærkede, at skiltene skal være synlige for transportøren.

**Figur 1. Øverst tv: Støvsøen med overfladevandssø. I baggrunden ses Aalborg Kommunes deponeringsanlæg. Øverst th: Skilte på anlægget var uhensigtsmæssigt placeret bag affald. Nederst: Vold mellem Støvsøen og Aalborg Kommunes deponi.**

1. Skilte som markerer område til specifikke affaldsfraktioner på deponiet Støvsøen skal være synlige for transportøren.
2. Overfladevand fra deponiet må ikke udeledes fra deponiet eller løbe over volden rundt om anlægget.
3. Udlagt microfiller ved enden af NGA3 skal enten afdækkes eller fjernes.

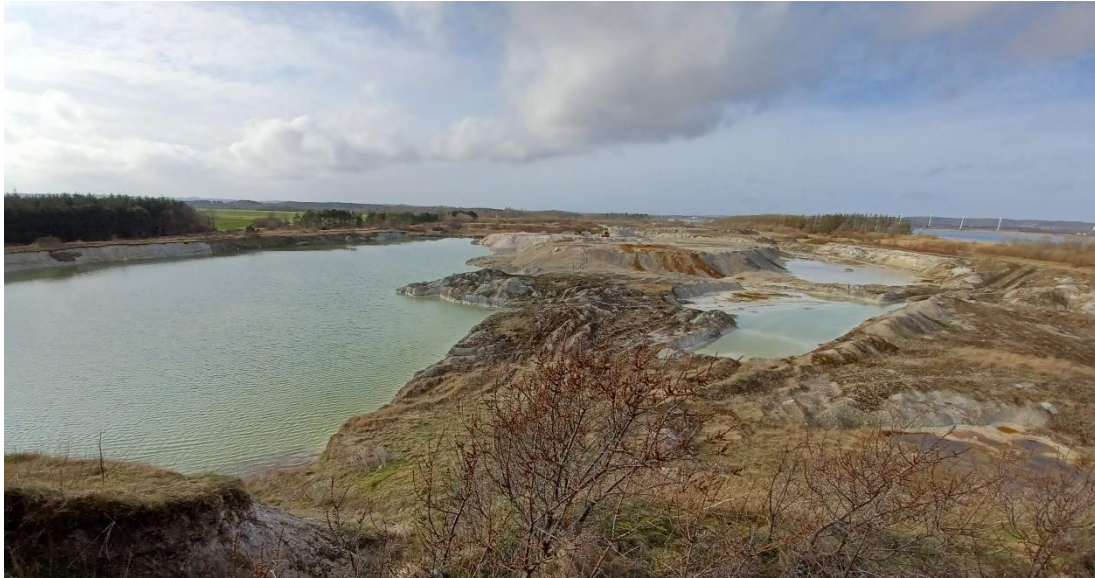
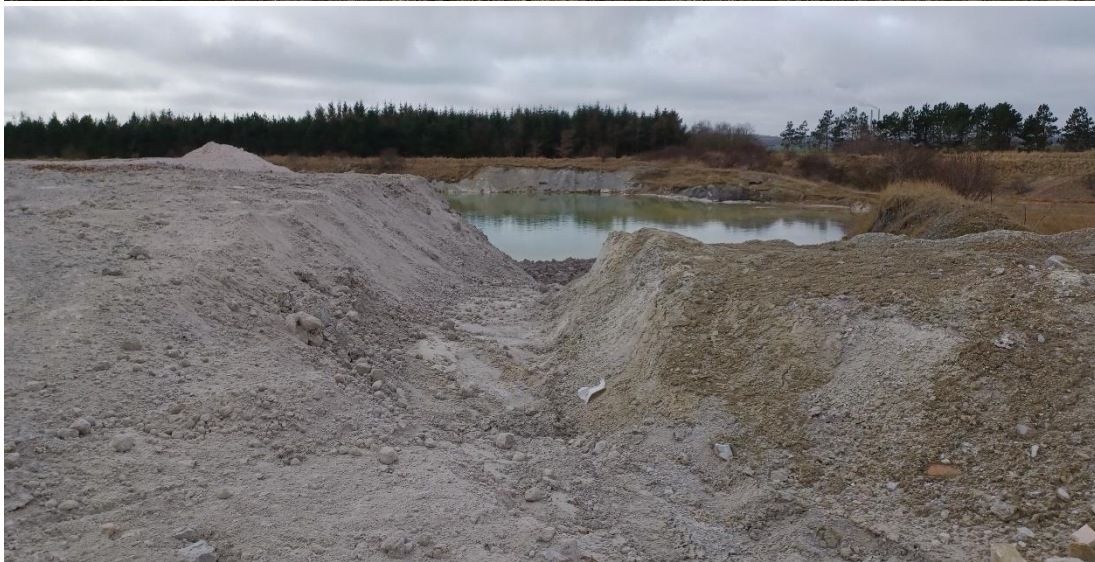
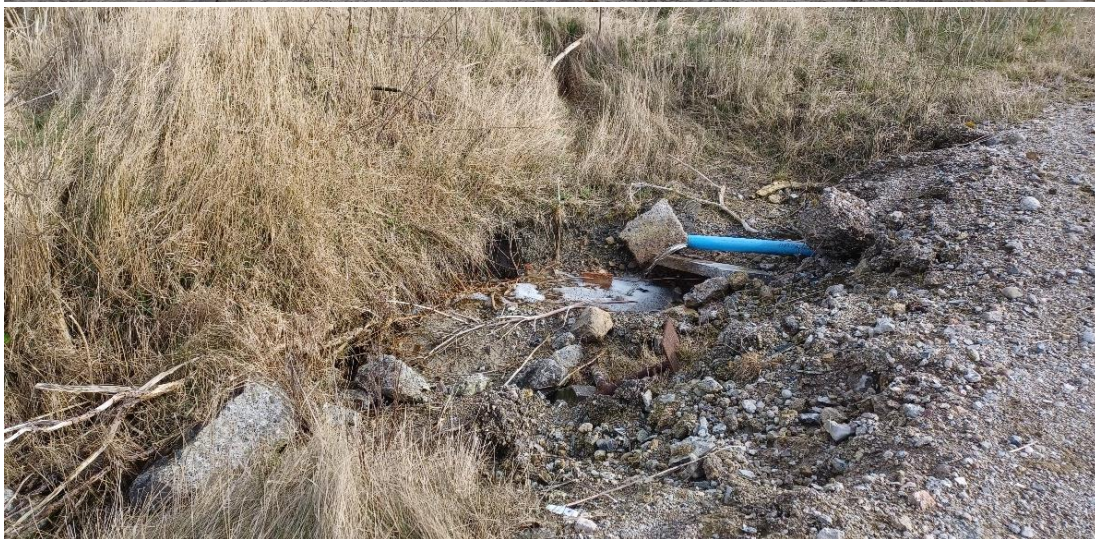
Inde på deponiområdet blev der observeret meget stor mængde overfladevand, både i form af søer (se figur 2, øverst) og som vand i grøfter. Der var desuden tegn på erosion og der sås gravede grøfter til overfladevand (se figur 2, midterst). Microfiller udgør et basisk materiale, hvormed vandet ligeledes er basisk. Derudover forventes der at ske afsmitning til vandet med de forurenende stoffer, der er i microfilleren, grundet den lange opholdstid i overfladevandssøen. Aalborg Portland, skal derfor sikre, at vand holdes ind på anlægget, evt. ved at tør microfiller, som deponeres, suger vand til sig. Herudover forventes der at ske fordampning af vand over tid. Miljøstyrelsen bemærkede, at overfladevand fra deponiet ikke må løbe over volden rundt om anlægget, og at Aalborg Portland skal være opmærksom herpå i forbindelse med genopfyldning af gravesøen.

Aalborg Portland har ikke miljøgodkendelse til udledning af overfladevand fra anlægget og af revideringsafgørelsen af 10. marts 2017 fremgår det, at *"Der sker ikke direkte udledning af spildevand eller overfladevand og ej heller opsamling af perkolat fra deponiet."* I stedet sker der nedsivning af overfladevand gennem affaldet. På tilsynet blev der dog observeret flere rørdløb mv., som umiddelbart lignede udledning af overfladevand fra deponeringsarealet (se figur 2, nederst). Miljøstyrelsen følger op på forholdet i det videre tilsyn med virksomheden.

**Figur 2. Overfladevand på Støvsøen. Øverst: Støvsøen set oppe fra toppen af Aalborg Kommunes deponi. Midterst: Gravet grøft til overfladevand. Nederst: Rørudløb ført under vej.**

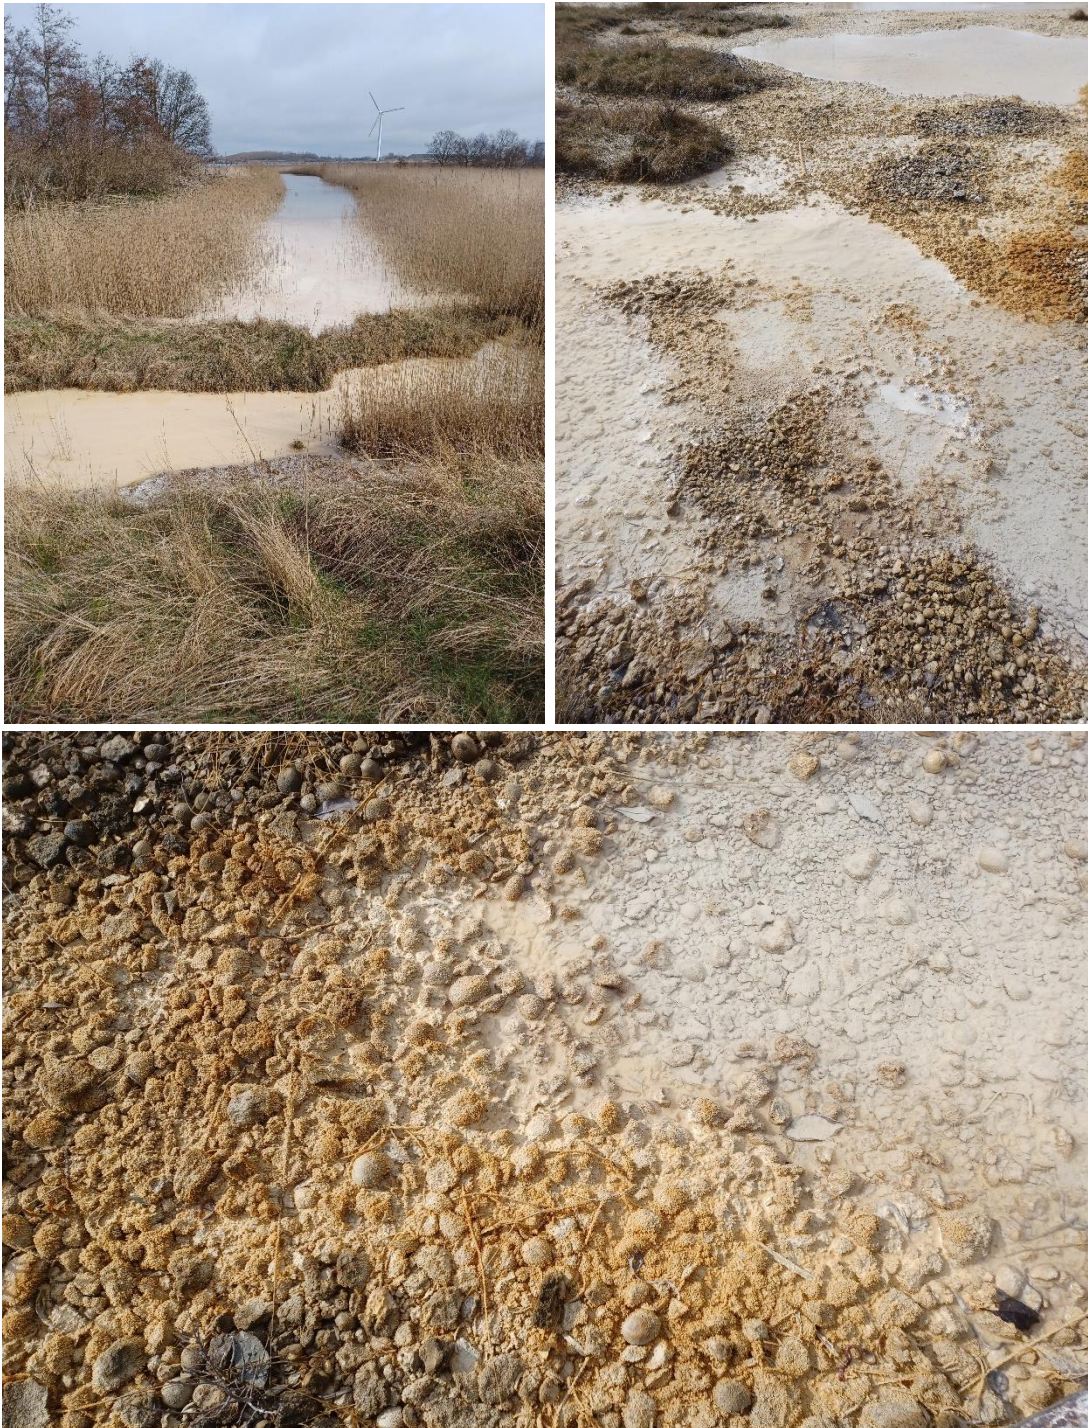
Ved en gravet kanal beliggende ca. midt på den nordlige langside af deponiets etape 1 blev der på tilsynet konstateret en misfarvning af vandet samt krystalliske gule og hvide aflejringer (se figur 3, øverst tv samt nederst). Inde på anlægsområdet blev der konstateret mindre overfladevandssøer med lignende aflejringer og misfarvning (se figur 3, øverst tv), hvilket indikerer, at aflejringerne ved omfangsgrøften kan udgøre det materiale, der deponeres på anlægget. Affald må ikke deponeres udenfor anlægsområdet. Miljøstyrelsen vil følge forholdet efter jordforureningslovens kapitel 5.

**Figur 3. Misfarvning af overfladevand og aflejringer. Øverst tv: kanal mod Limfjorden. Kanalen står ikke i åben forbindelse med Limfjorden. Øverst th: Aflejringer ved overfladevandssøer inde på deponiområdet. Nederst: Aflejringer i kanal mod Limfjorden.**

På baggrund af tilsynet og de supplerende oplysninger modtaget på tilsynet vurderer Miljøstyrelsen, at der kan være sket en jordforurening udenfor deponeringsområdet ved deponeringsområdet Støvsøen. Miljøstyrelsen vil følge op på forholdet efter jordforureningslovens kapitel 5.

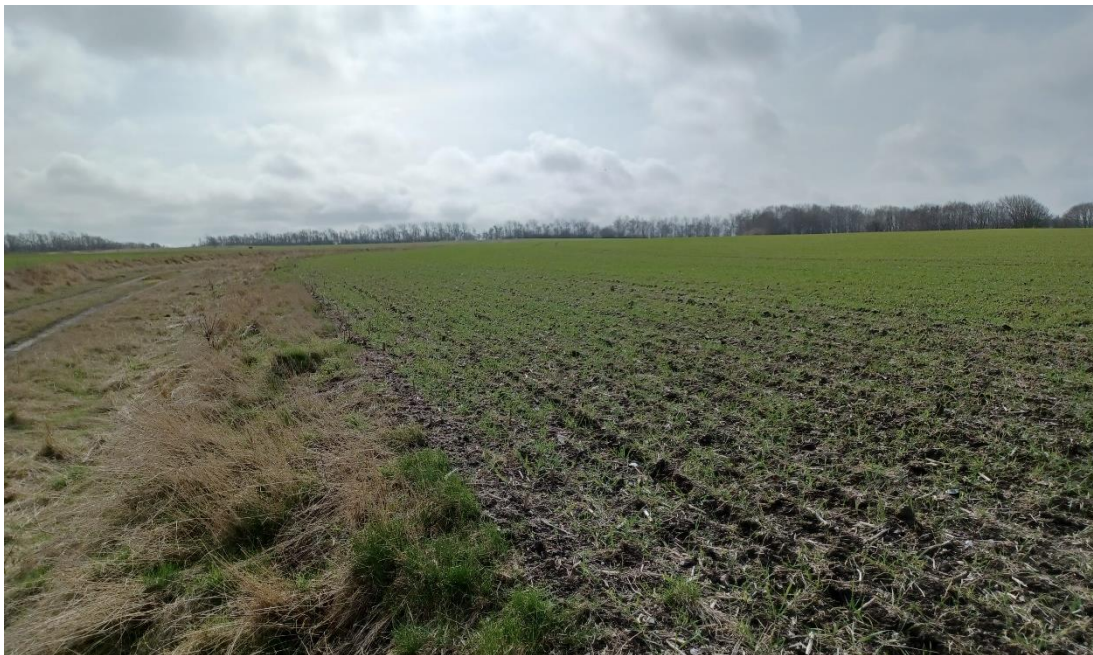
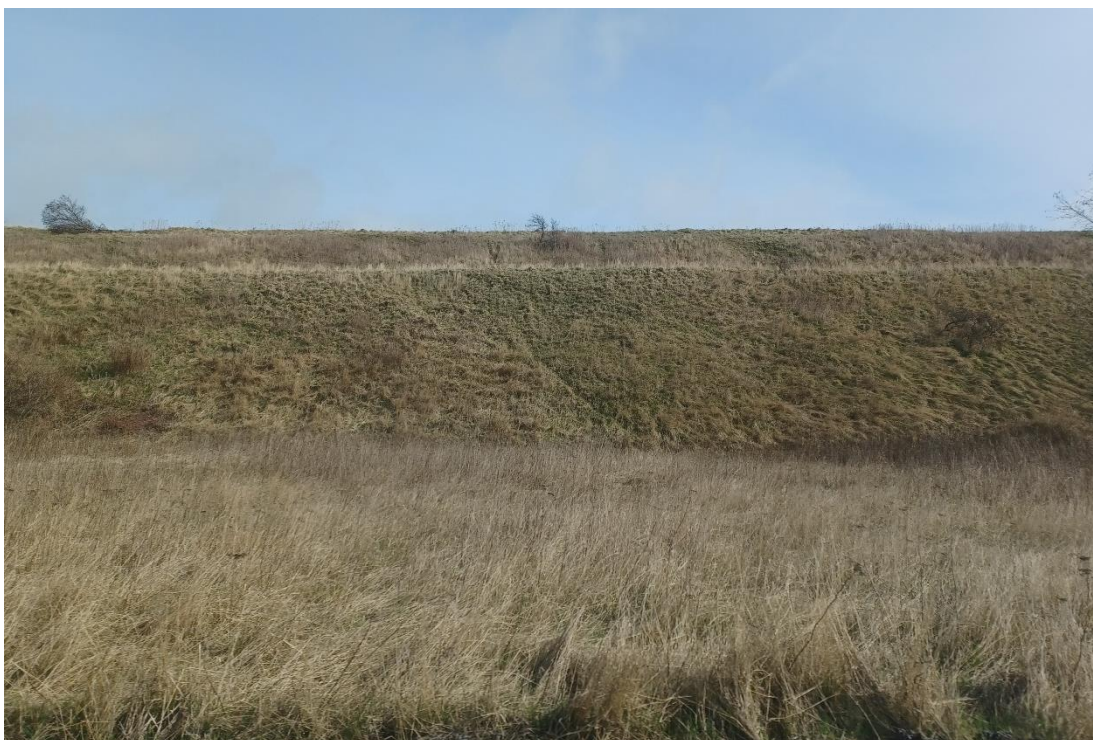
Deponeringsanlægget Tippen udgør et nedlukket deponi. På tilsynet kunne det ses, at området henligger som kornmark (se figur 4, øverst). Deponiets anvendelse som landbrugsområde sker i henhold til vilkår i den oprindelige godkendelse af deponeringsanlægget. Grundet den våde vinter var de omkringliggende adgangsveje meget ujævne, men adkomst til området var mulig. Der har tidligere været konstateret sætningsskader på anlægget, og på tilsynet havde Miljøstyrelsen derfor fokus på den stejle vestlige skråning. På tilsynet blev der ikke konstateret tegn på sætningsskader (se figur 4, nederst).

**Figur 4. Tippen. Øverst: Tippen henligger som mark. Nederst: Den vestvendte skråning til Tippen.**

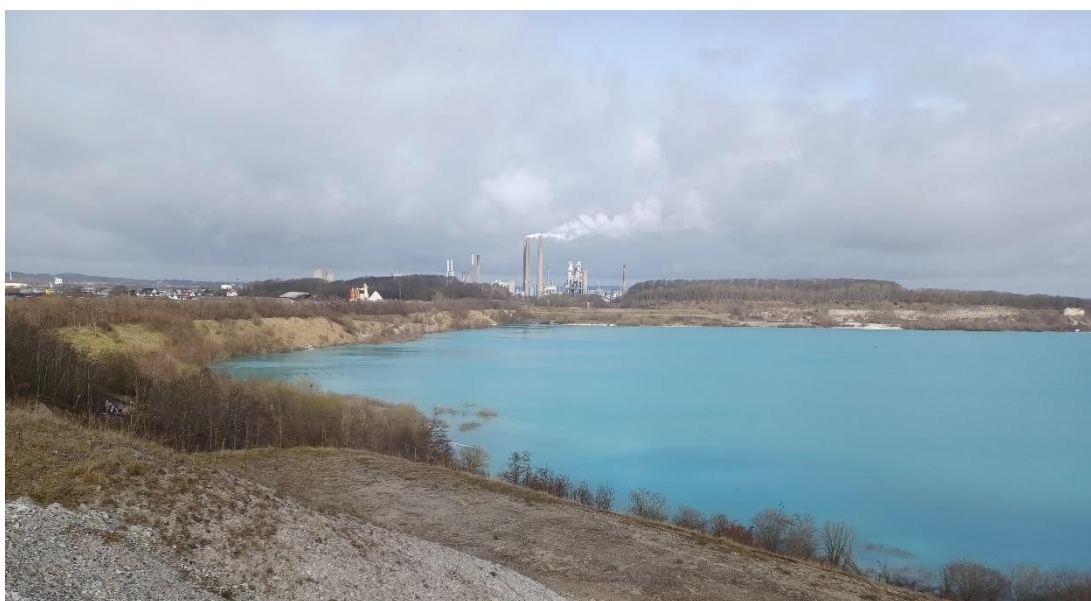
Nyttiggørelsesanlægget NGA1 er fuldt opbygget og dækket med bevoksning (se figur 5). Der foretages monitoring af grundvandet samt i overfladevandet i søen ud for anlægget. Aalborg Portland oplyste på tilsynet, at monitoringen i overfladevand endnu ikke er foretaget i 2023, da den broen ud til prøvetagningsstationen er ufarbar. Vandprøverne er i stedet udtaget i februar 2024.

**Figur 5. Udsigt mod NGA 1. NGA1 er placeret foran fabriksbygningerne midt i billedet, jf. oversigtskortet.**

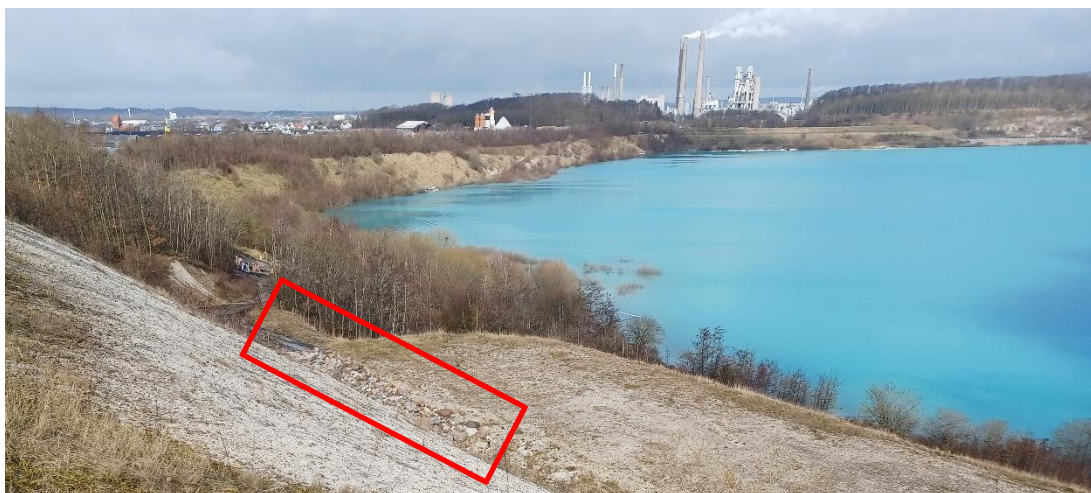
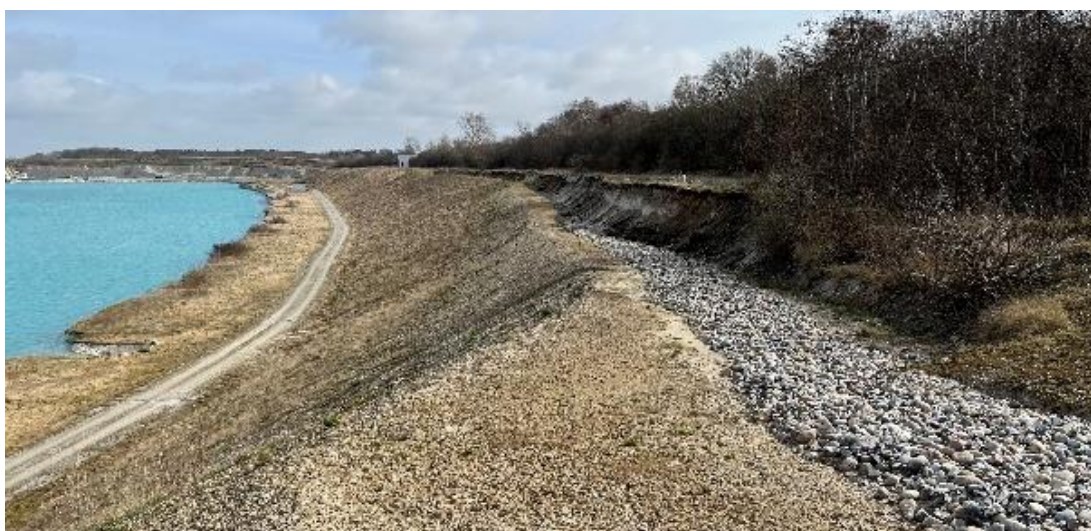
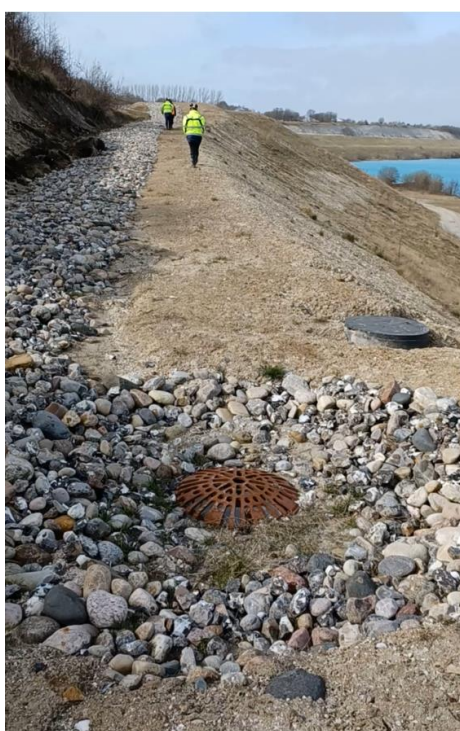
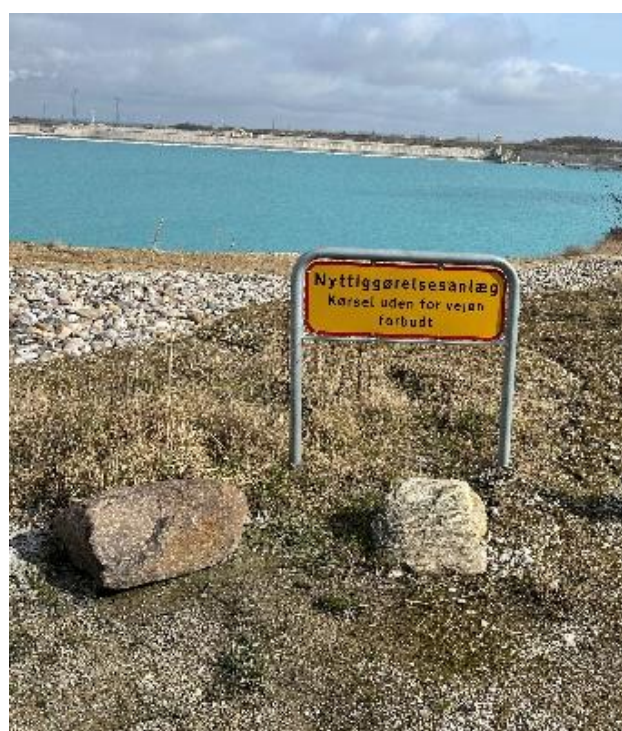
NGA 2 og NGA 3 er anlagt langs kridtgravssøen. Siden udlægning af microfilleren er der sket skred på anlægget specielt på NGA3, hvor der er udlagt topmembran. Der er udlagt kokosnet for at reducere risikoen for skred (se figur 7, midterst). Siden sidste tilsyn er der etableret stenkastninger og nedløbsbrønde for kontrolleret afledning af overfladevand (se figur 6). Der er bl.a. etableret en faskine ovenpå en del af membranen af. På tilsynet oplyste Aalborg Portland, at der bl.a. kommer en del vand fra Øster Uttrupvej, og at de har været i dialog med kommunen omkring håndtering af vand.

**Figur 6. NGA2 og NGA3. Øverst: Stenkastning på NGA2 markeret med rød kasse. Midterst og nederst tv: stenkastninger på NGA3. Nederst th: Skiltning ved NGA3 kørevej.**

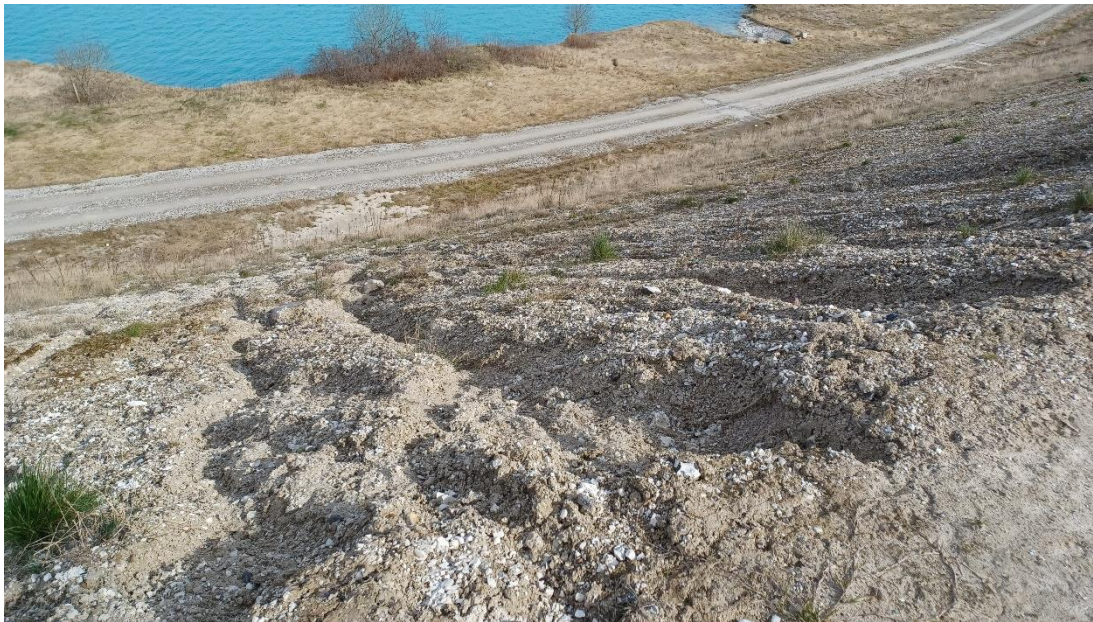
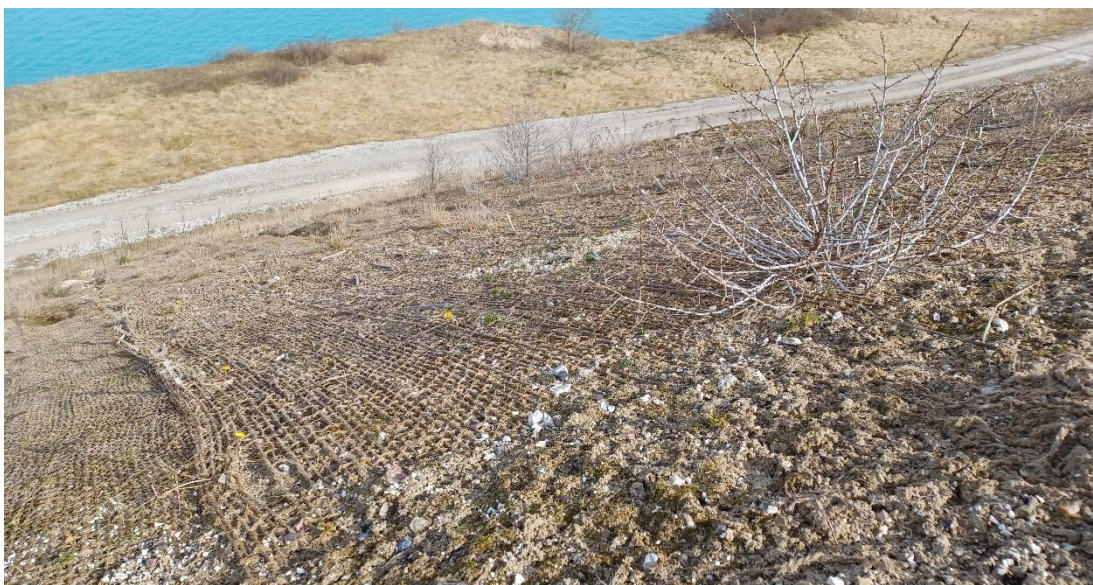
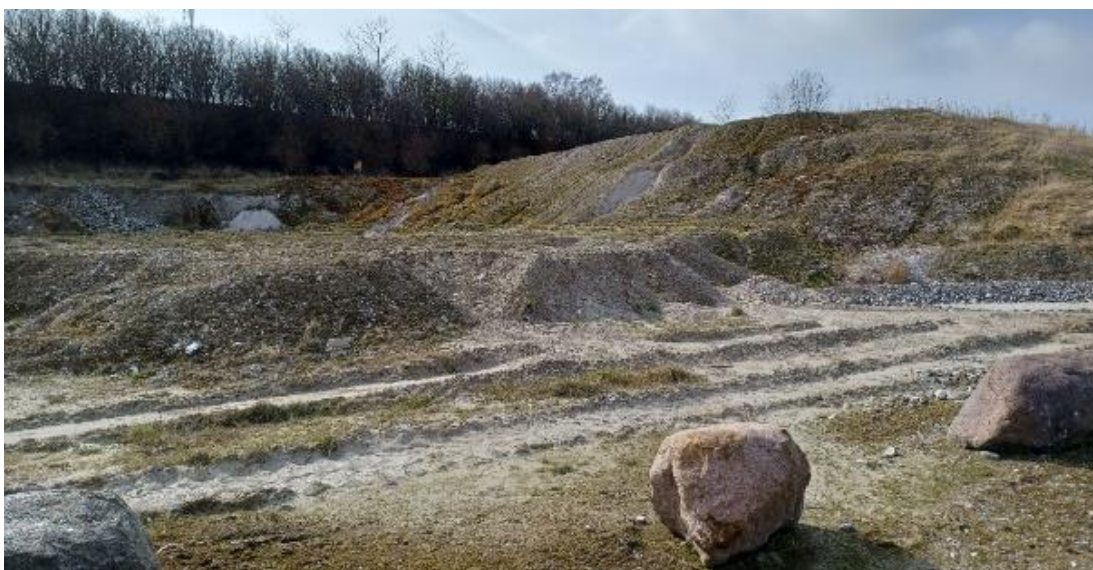
Ved tilsynet kunne det konstateres, at der er udlagt microfiller uden afdækning (se figur 7, nederst). Miljøstyrelsen bemærkede, at microfilleren skal afdækkes eller fjernes.

**Figur 7. NGA 3. Øverst: Erosion på NGA3. Midterst: Kokosnet til stabilisering af skråning. Nederst: Uafdækket microfiller ved enden af NGA3.**

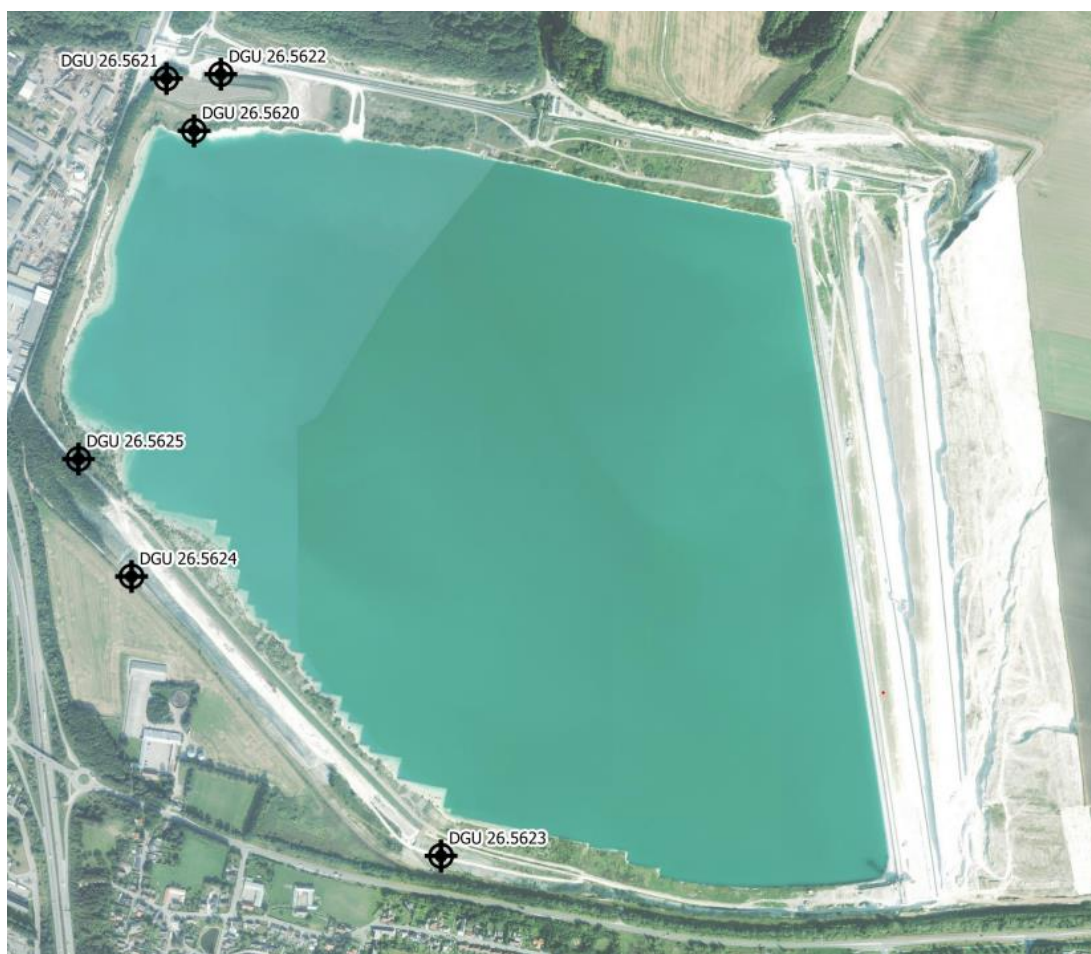
Placering af monitoringsboringer ved nyttiggørelsesanlæg, NGA1 og NGA2.

Monitering sker i Kridtgravssø og ved NGA1 og NGA 2 i følgende boringer:

DGU: 26.5620, 26.5621, 26.5622

DGU: 26.5623, 26.5624, 26.5625
