Tilsynsrapport til offentliggørelse

Virksomhedens navn	Revas
Virksomhedens adresse	Kirkebækvej 136, 8800 Viborg
CVR nummer	29189846
Virksomhedstype	5.4 Deponeringsanlæg >10 t/dag eller kap. >25.000 t
Tidspunkt for tilsynet	04.12.2020
Baggrunden for tilsynet	Basistilsyn
Varsling af tilsynet	6. oktober og 23. november 2020
Deltagere fra virksomheden	Hanne Nielsen og Henrik Kirkegaard Søren Nielsen deltog i tilsynet med modtagestationen for farligt affald
Øvrige deltagere	-
Tilsynet udført af	Marianne Bager
Tilsynet omfattede	Modtagestation for farligt affald Omlastestation for dagrenovation Sortering af emballageaffald
Materiale udleveret	-

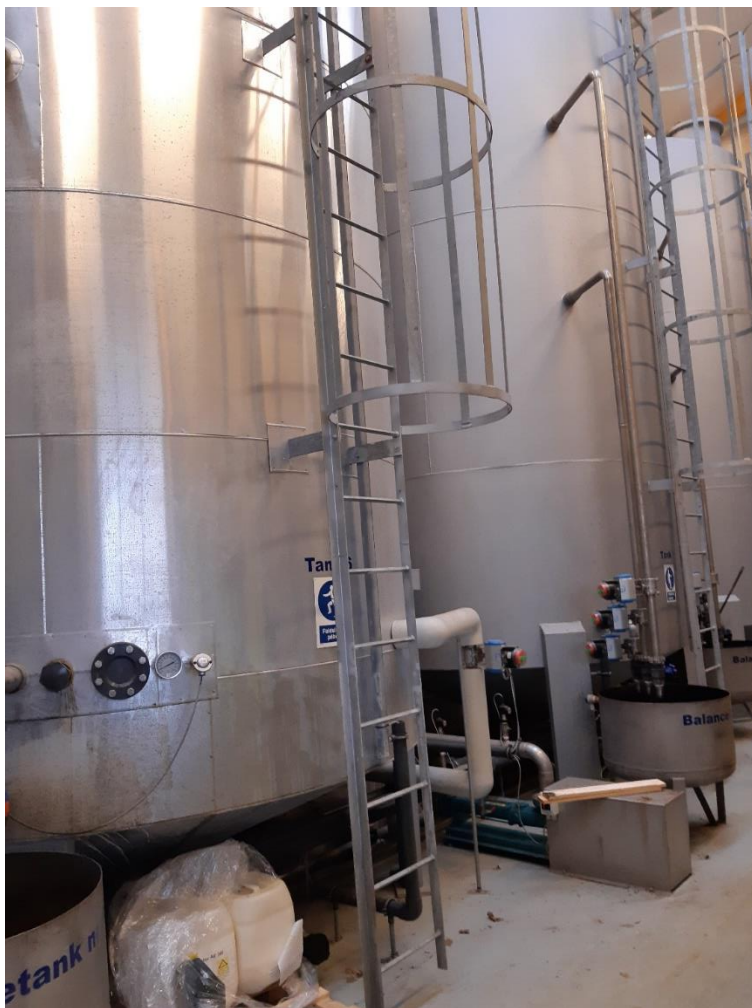
Spildevandsslam modtages i nedsænket olieudskillerbassin, hvor der sker bundfældning. Der er 4 kar med en samlet kapacitet på 86 m³. Herfra ledes det olieholdige vand videre til indendørs olie separationsanlæg. Anlægget består af 3 tanke til behandling, hver med en kapacitet på 40 m³.

Figur 1: Olie separationsanlæg, 3 tanke på hver 40 m³.

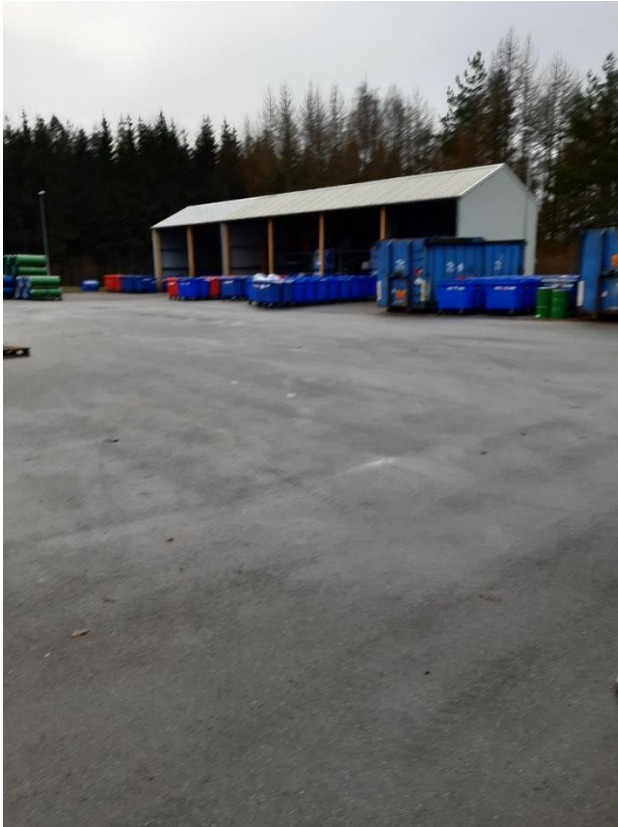
Fast farligt affald sorteres indendørs. De sorterede fraktioner opbevares indendørs eller udendørs under halvtag med opsamling.

Figur 2:
Opbevaring af fast affald
sker under halvtag.

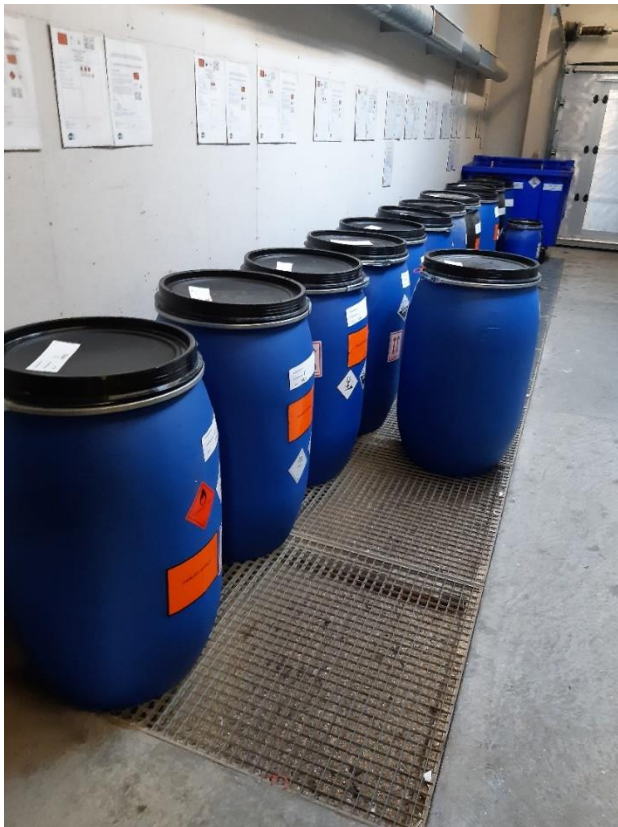
Figur 3:
Indendørs opbevaring af
farligt affald med
opsamlingsvolumen til
eventuelt spild.

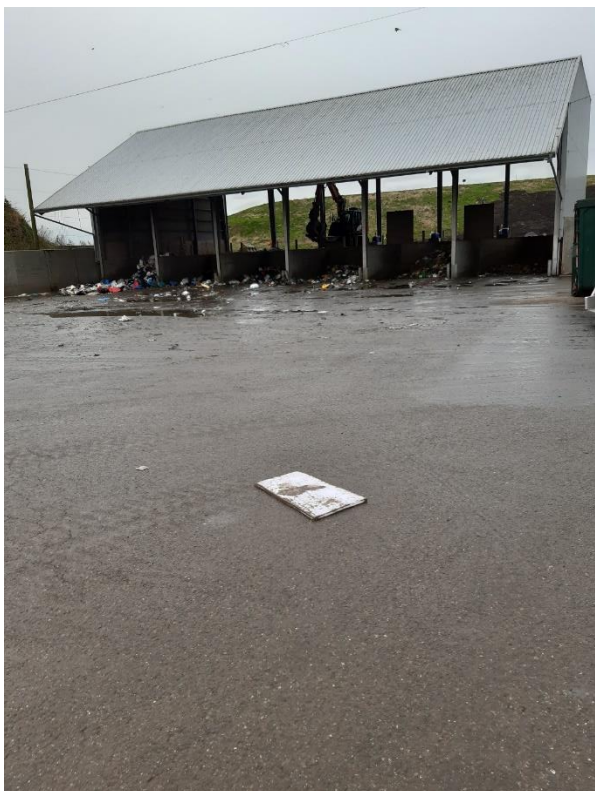
Omlastestation for dagrenovation er etableret med åben aflæsning af affaldet under tag. Affaldet tippes, og efter visuel kontrol læsses det i container.

Ved tilsynet blev det forklaret, at Revas er opmærksom på, at det på grund af anlæggets udformning er behov for meget renholdelse.

Figur 4: Omlastning af dagrenovation sker under tag i åben hal.

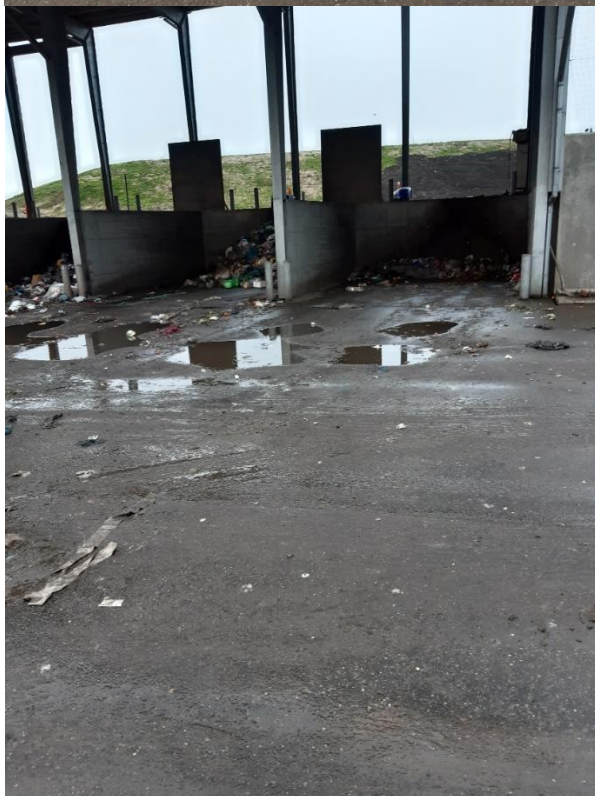
Figur 5: Båse hvorfra dagrenovation grabbes op i container.

Ved tilsynet blev oplyst, at der sker løbende opsamling af affald, og at der er daglig rengøring af arealerne ved arbejdstids ophør.

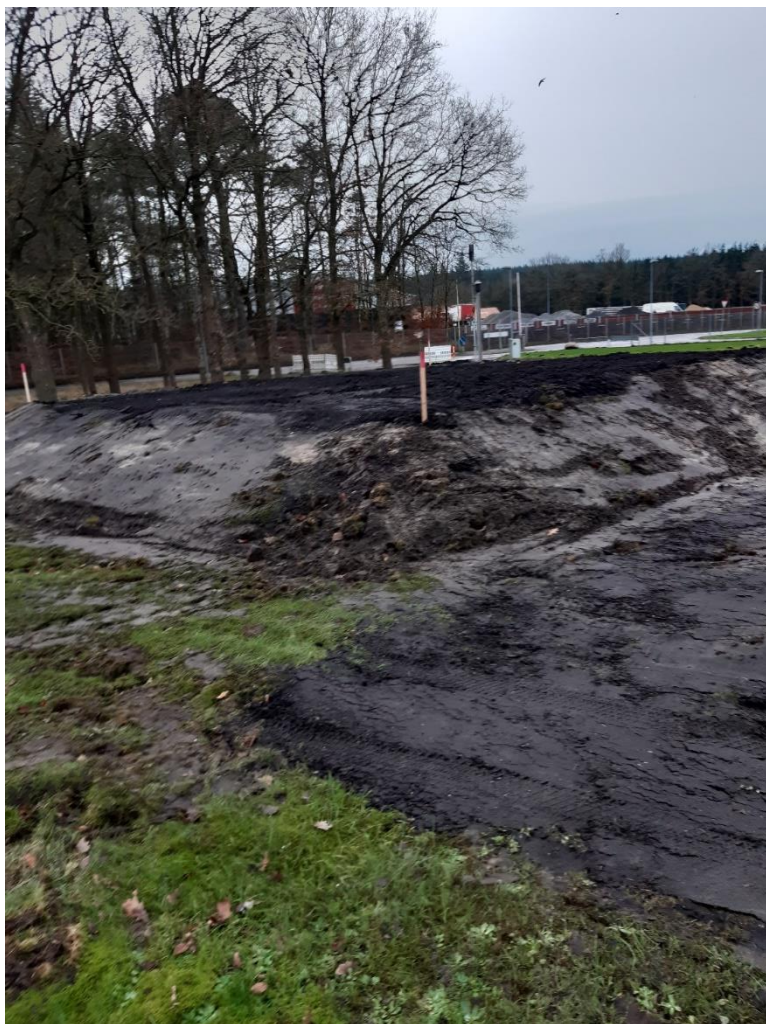
Der er etableret biocoveranlæg til opsamling af diffuse udslip af gas.

Figur 6: Biocover ved indkørsel til Revas.
